RAPORT DE INVESTIGARE

privind accidentul feroviar produs la data de 23.03.2020, ora 4:00,
pe raza de activitate a Sucursalei Regionale de Căi Ferate Timișoara, secția de circulație Arad – Oradea
(linie dublă, neelectrificată), între stațiile CFR Utvinișu Nou și Sântana, pe firul I de circulație, la km
17+600, în circulația trenului de călători nr.3111, prin producerea unui incendiu la automotorul nr.1017

*Raport de investigare
Ediție finală
22.03.2021*

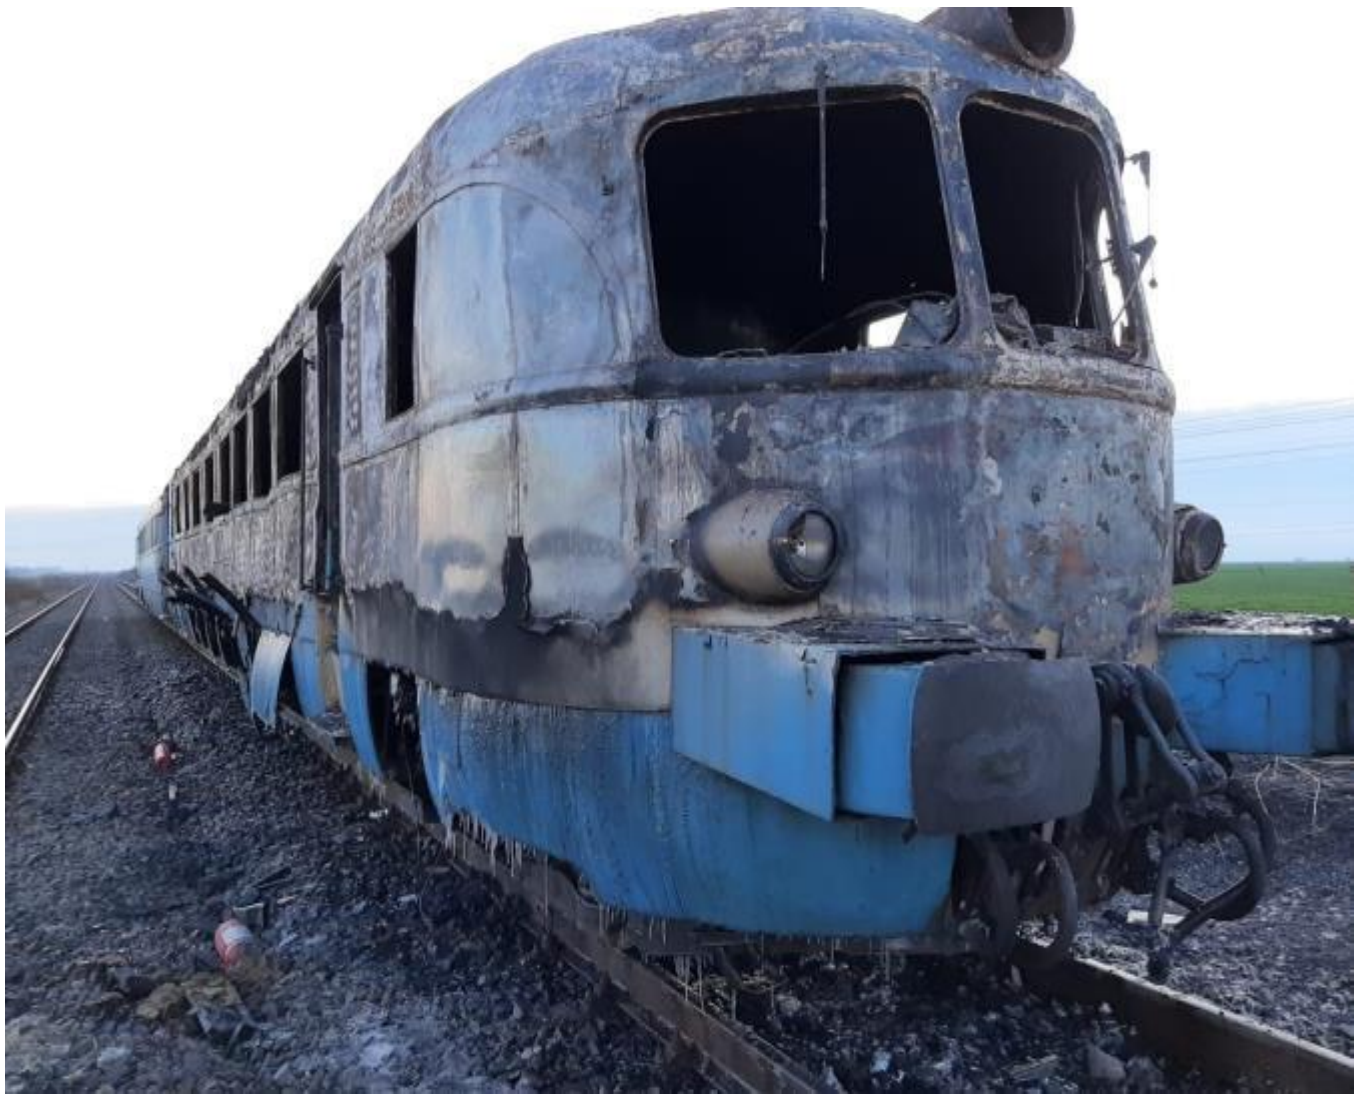
Foto nr.1–Vedere din spate a cuplului de automotoare 1919/1017 după detașarea și distanțarea cuplului 1008/1009. Postul de conducere inactiv de unde a izbucnit și s-a propagat incendiul.

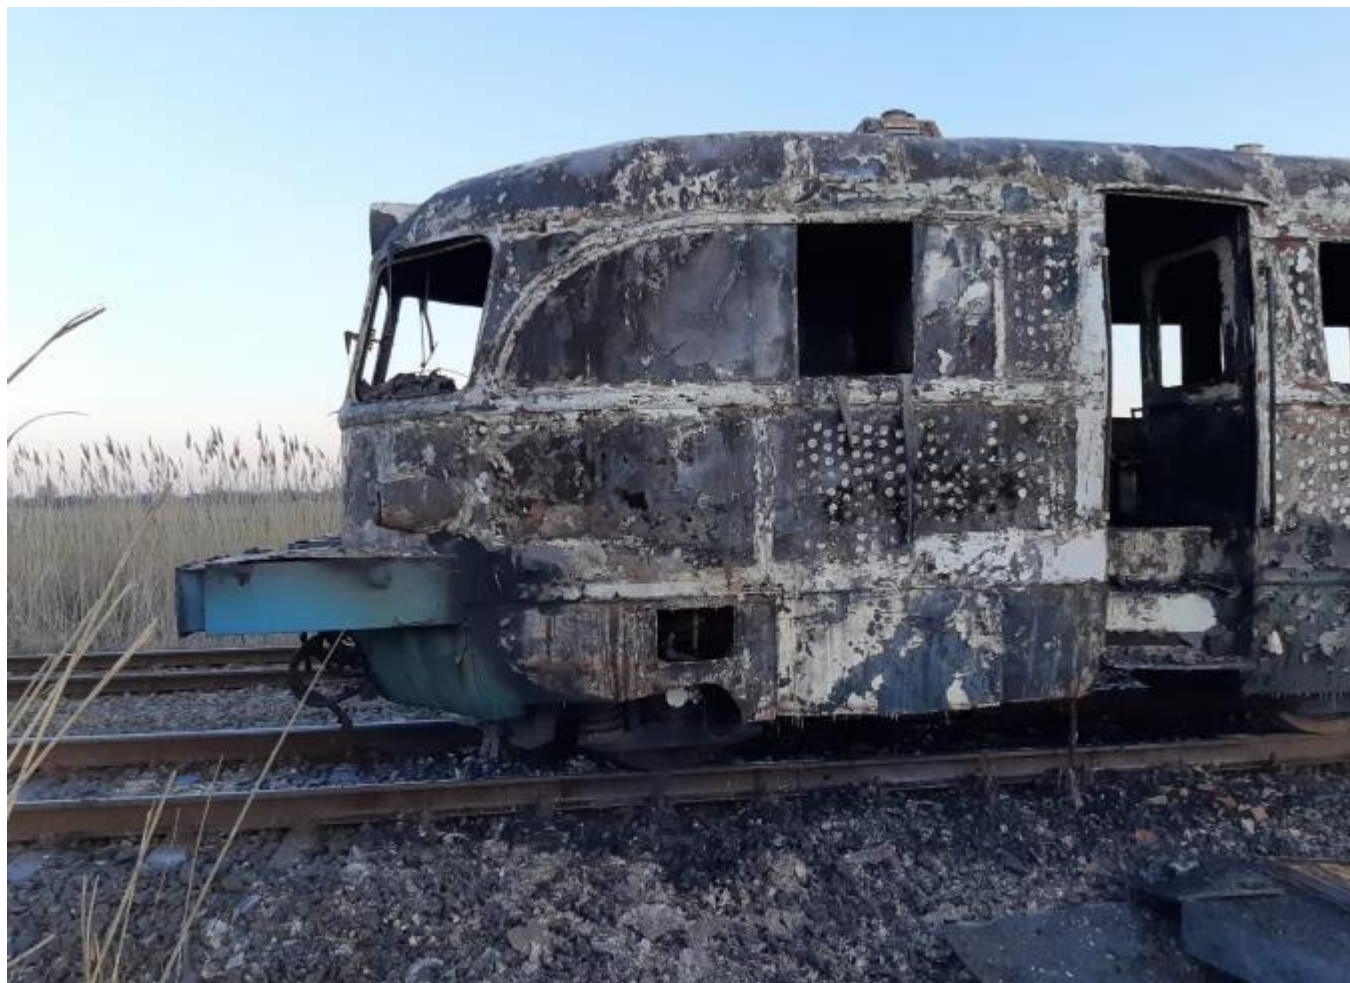
Foto nr.2–Automotor 1017 – postul de conducere (inactiv) de unde a izbucnit incendiul

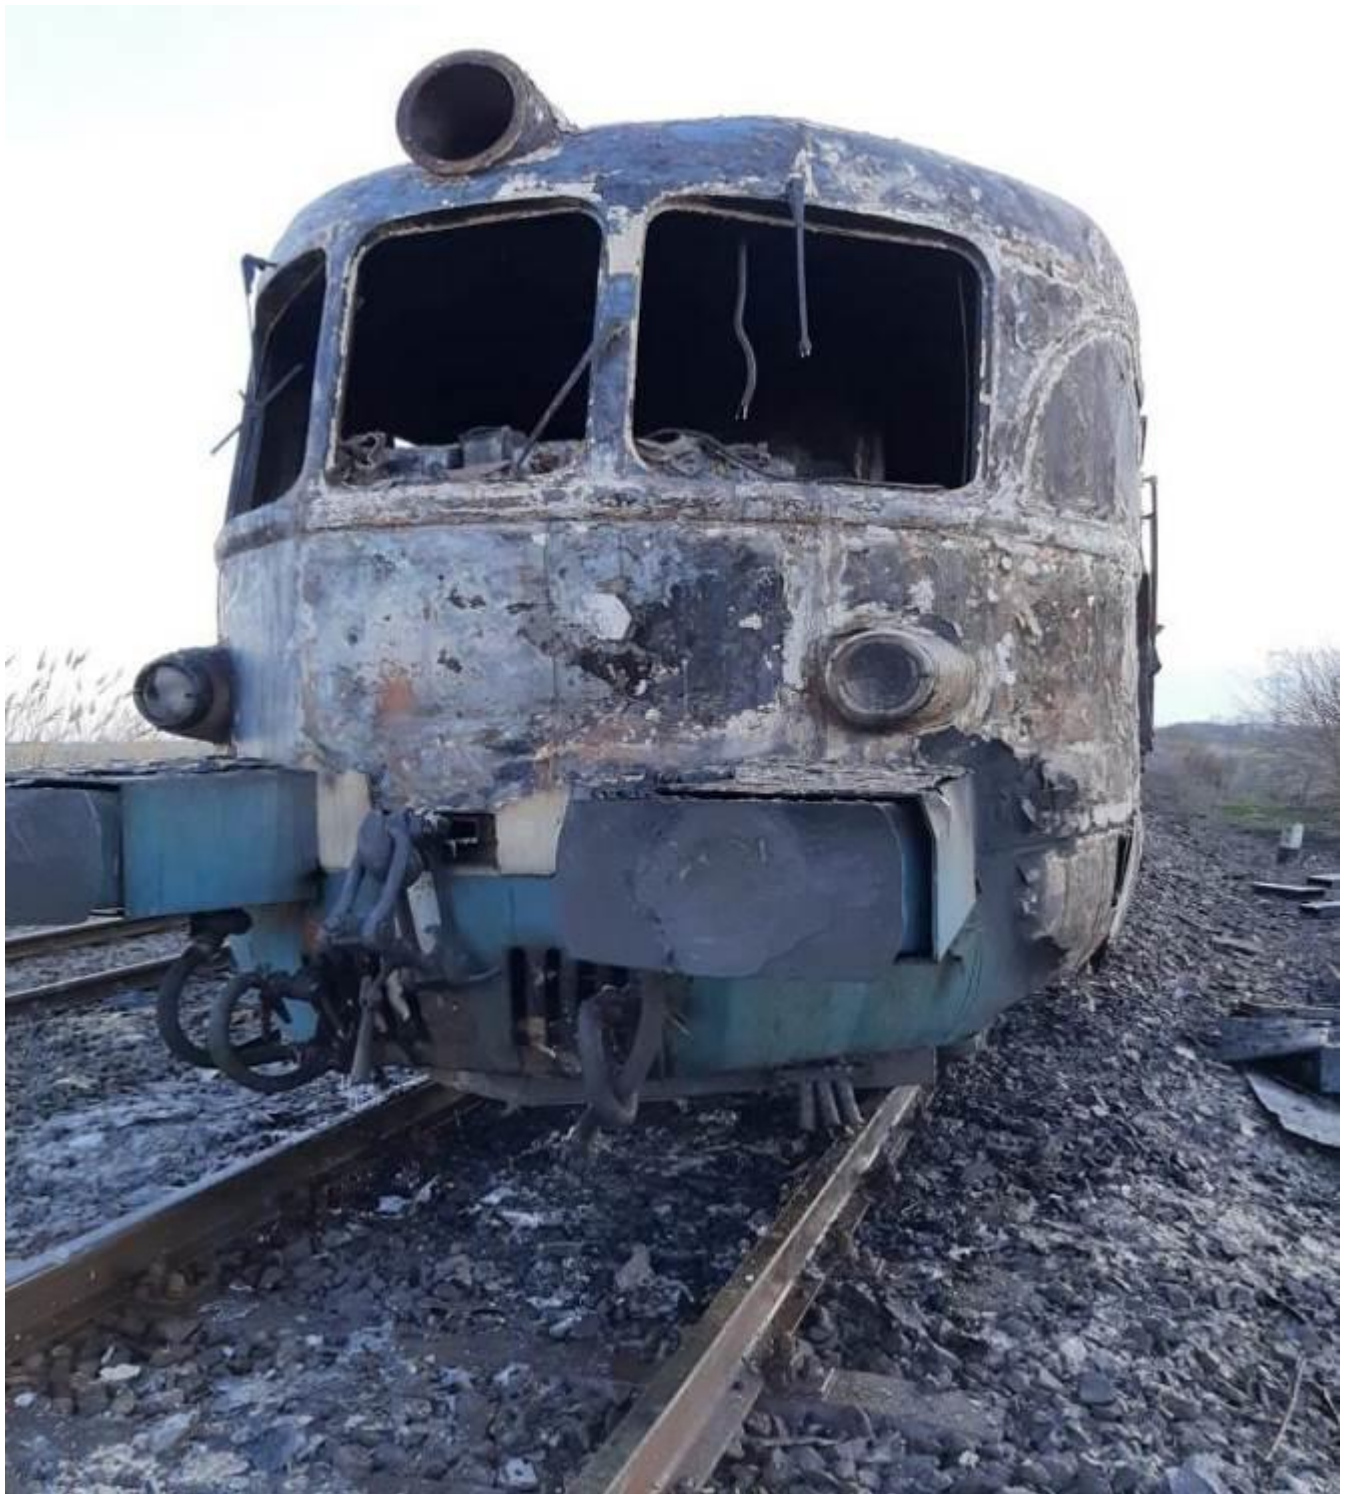
Foto nr.3–Automotor 1017 - postul de conducere (inactiv) de unde a izbucnit incendiul

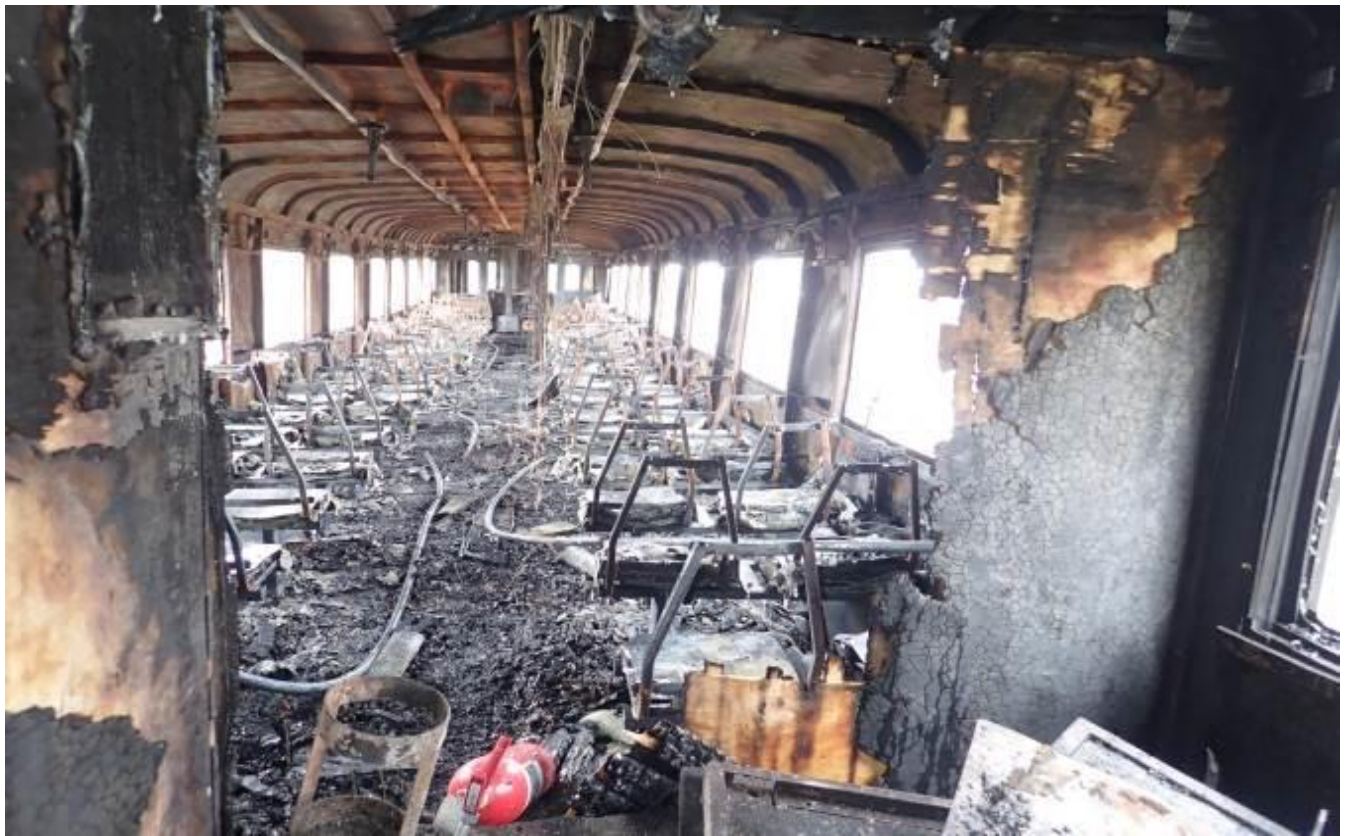
În urma producerii incendiului a fost avariat automotorul nr.1017 în proporție de 95%. Compartimentul călătorilor a fost puternic afectat, din mobilier rămânând doar scheletul metalic, geamurile au fost sparte, vopseaua și izolația interioară a pereților au fost arse.

Foto nr.4—Compartiment călători automotor 1017

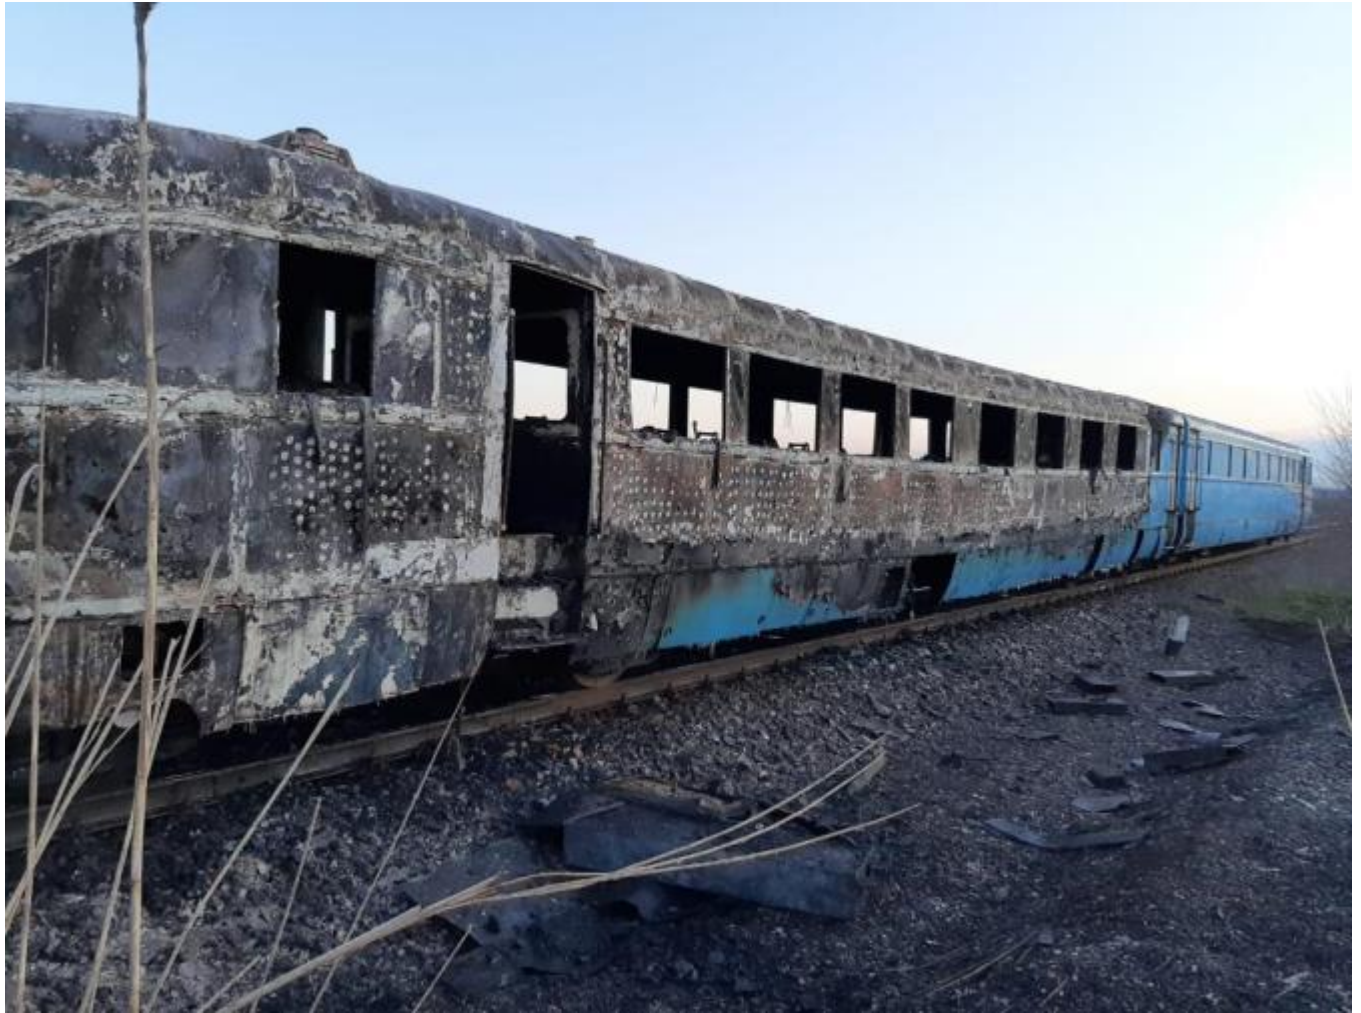
Partea exterioară a cutiei automotorului nr.1017, în partea dreaptă a sensului de mers, în zona în care era poziționat tabloul electric cu siguranțe și relee de comandă, deasupra celui de al doilea boghiu, prezenta toată suprafața peretelui arsă în proporție de 100%.

Foto nr.5–Cuplul de automotoare 1019 (intact - în plan îndepărtat) / 1017 (avariat - în plan apropiat)

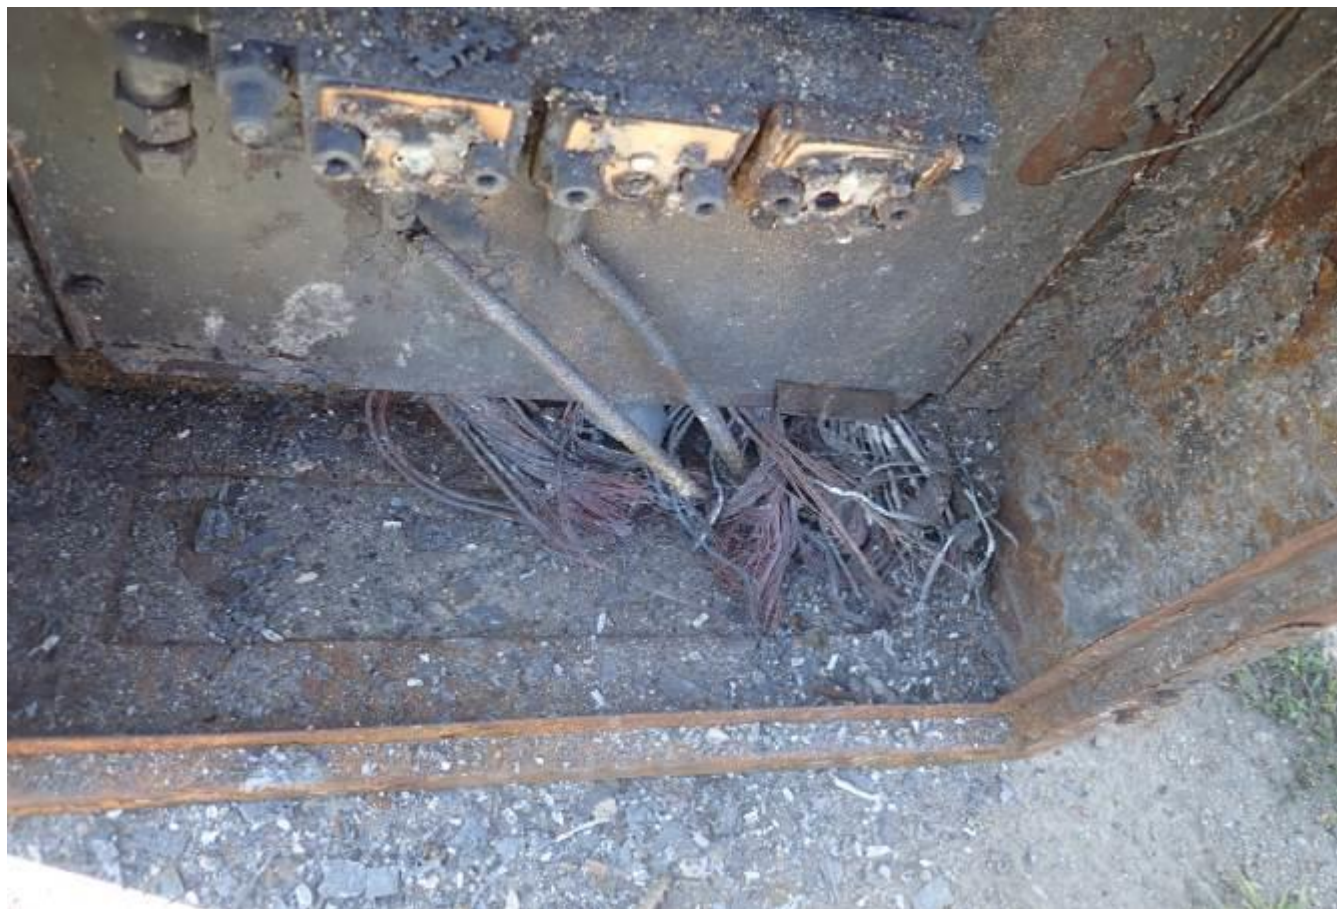
produs un scurt circuit în tabloul electric de siguranțe și relee din postul de conducere inactiv al automotorului nr.1017.

Scurt circuitul a fost posibil ca urmare a supraîncălzirii cablajului din circuitul releelor și siguranțelor din tablou.

Foto nr.7–Carcasa tabloului de siguranțe electrice și relee.

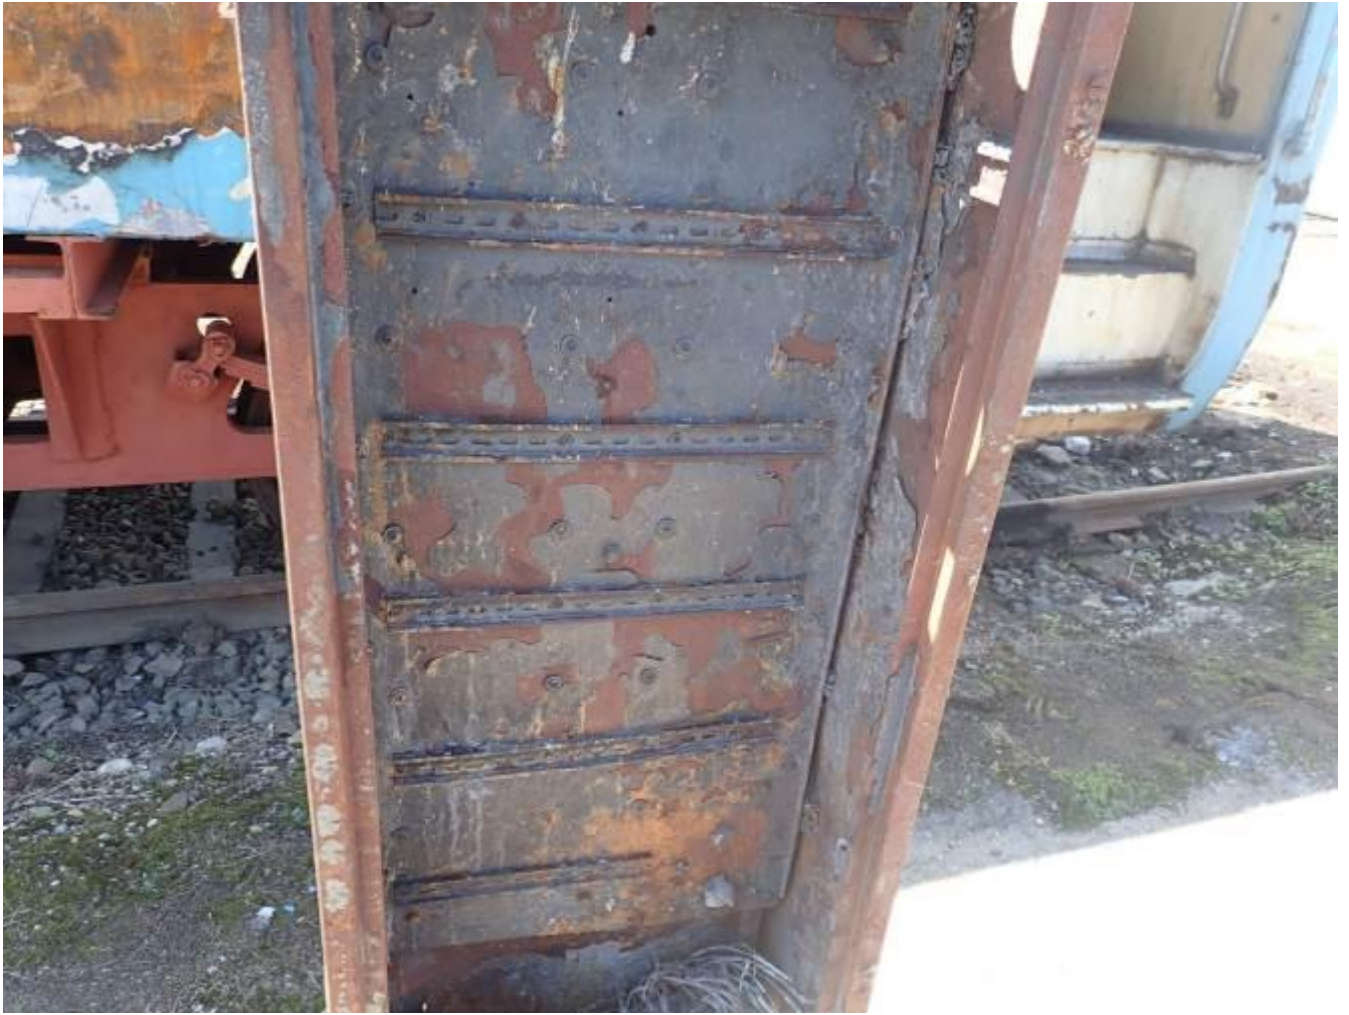
Pentru a localiza incendiul, personalul feroviar a încercat dislocarea carcasei în care se afla tabloul de siguranțe electrice și relee, acest lucru fiind finalizat prin acțiunea echipajului de pompieri.

Foto nr.8–Carcasa în care se afla tabloul de siguranțe electrice și rele – scoasă din cabina automotorului

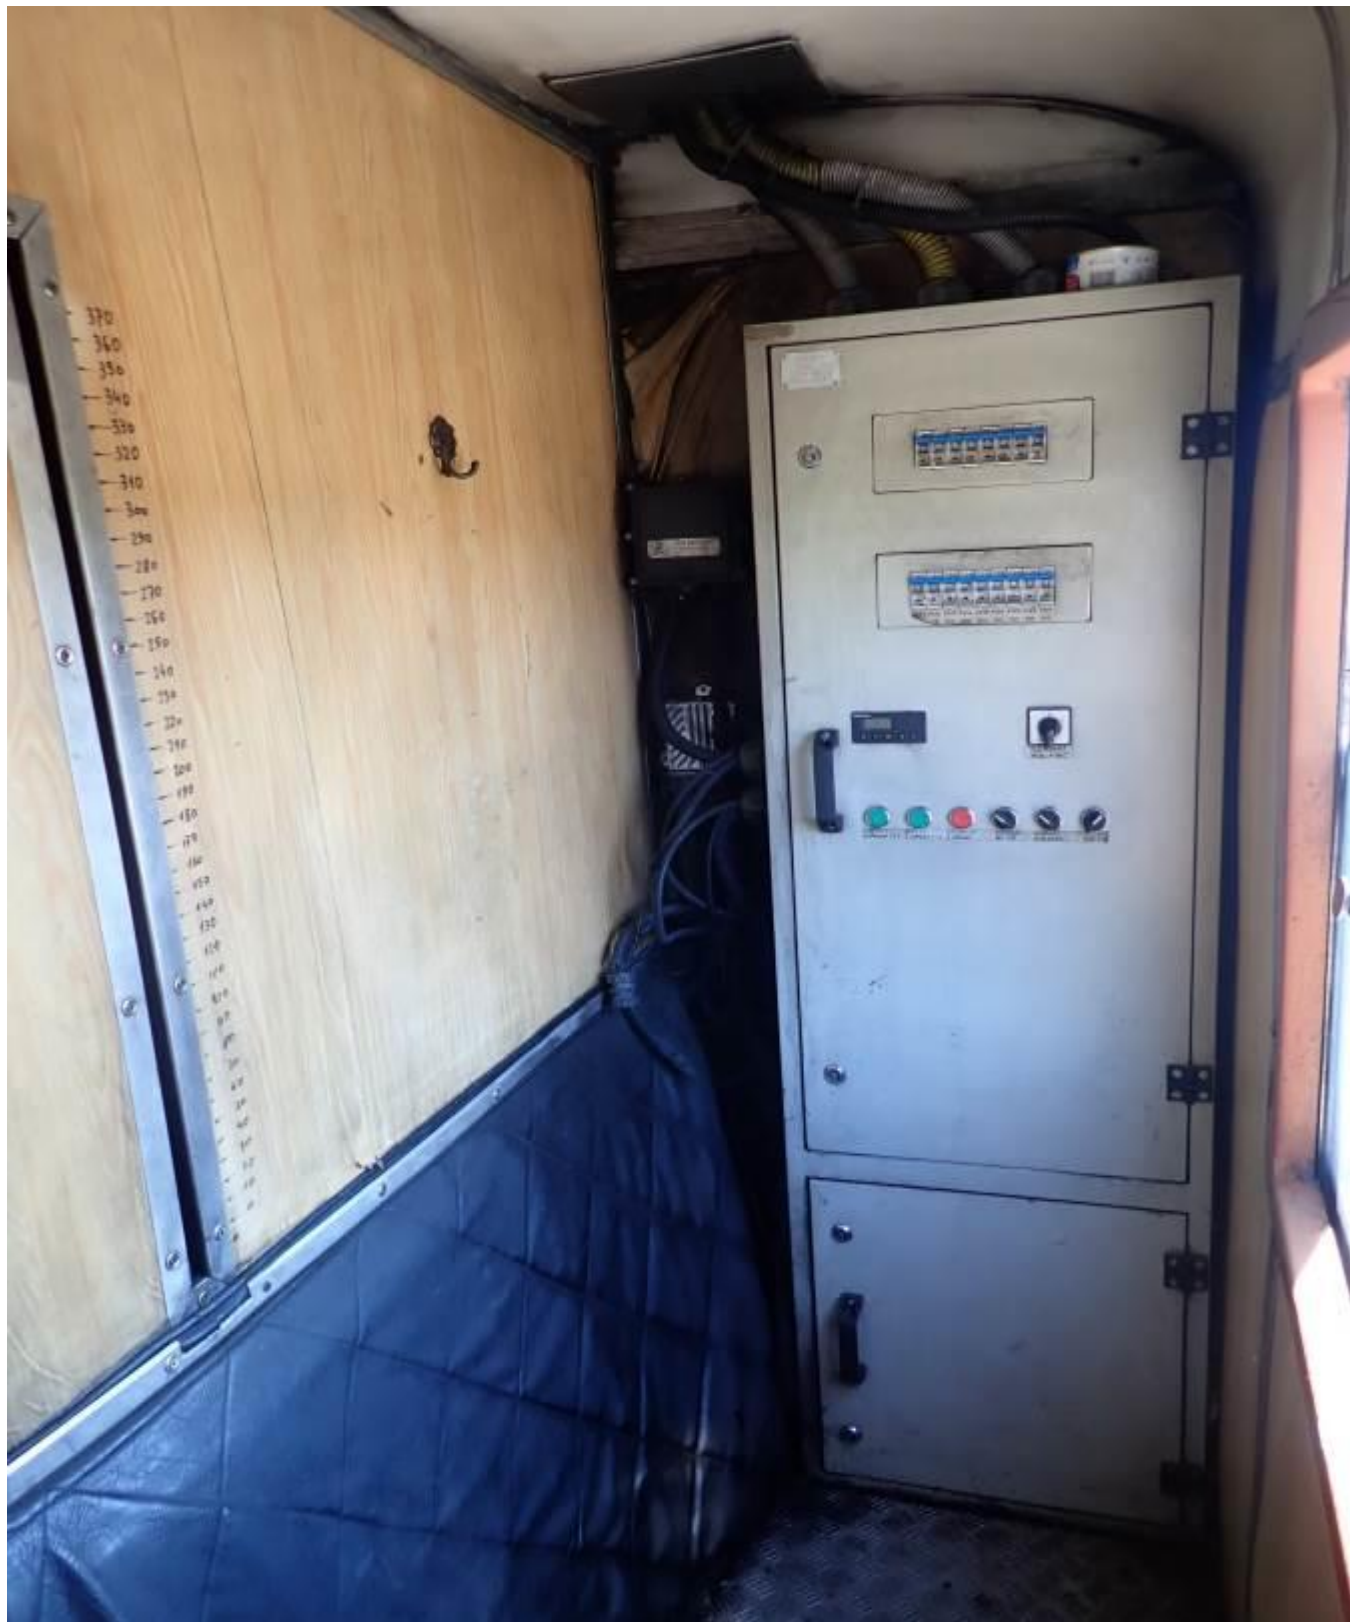
Producerea scurt circuitului în tabloul electric de siguranțe și relee, a condus la apariția degajării de fum și apoi la producerea flăcărilor care au dus la creșterea temperaturii în cabina postului de conducere și extinderea focului în zona indicatorului „sticlă de nivel”.

Foto nr.9–Poziționarea tabloului electric și a indicatorului „sticlă de nivel” combustibil

Având în vedere că indicatorul „sticlă de nivel” faptic este un tub transparent din plastic dur, comisia de investigare apreciază că acesta s-a topit la acțiunea flăcărilor și o parte din combustibil (motorină) s-a deversat pe podea, favorizând extinderea rapidă dar și amploarea incendiului.
