## RAPORT DE INVESTIGARE

privind accidentul feroviar produs la data de data de 11.06.2020,  
pe raza de activitate a Sucursalei Regionale CF Timișoara,  
secția de circulație Simeria – Petroșani, între stația CFR Baru Mare și halta de mișcare Crivadia,  
prin deraierea de a doua osie a celui de-al 15-lea vagon din compunerea trenului de marfă nr.30536,  
aparținând operatorului de transport feroviar de marfă Deutsche Bahn Cargo Romania SRL

**Raport de investigare  
08.06.2021.**

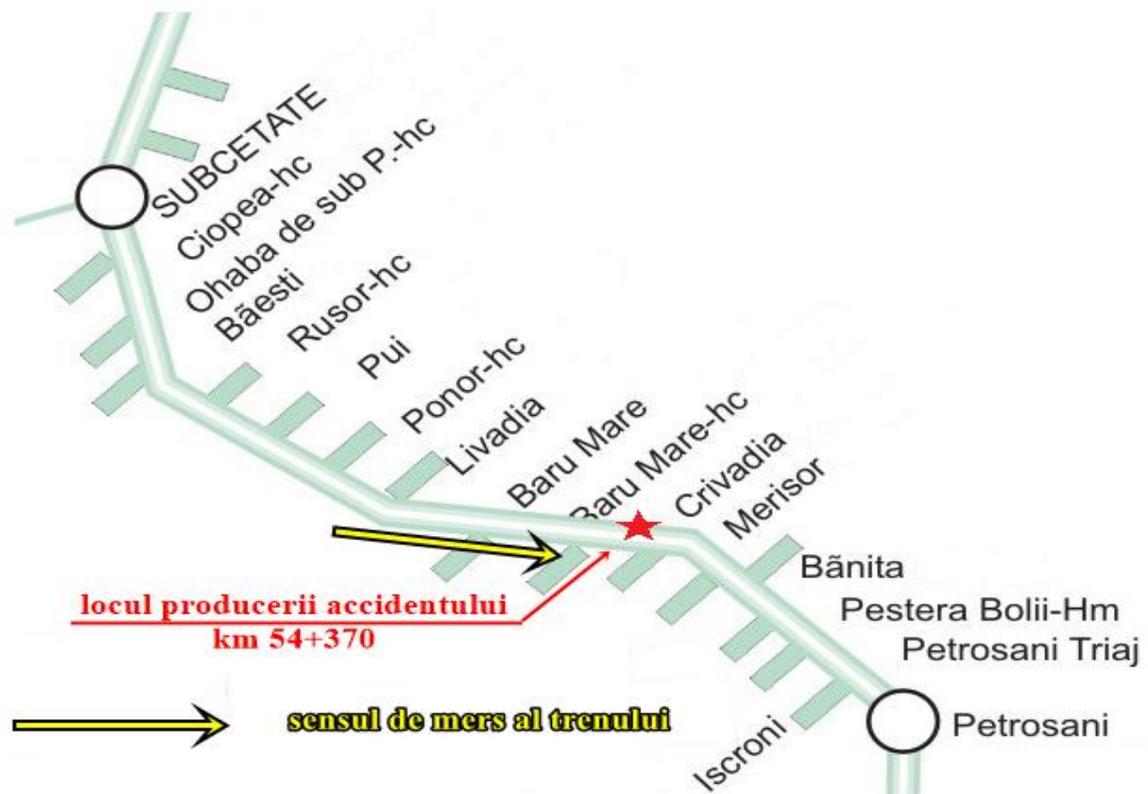
Figure. no.1. Accident site

At about 15:50 o'clock, between the railway stations Baru Mare and Crivadia, track I, km 54+370, the second axle from the wagon no.21802475015-8, the 15<sup>th</sup> one of the train, derailed in the running direction, on a curve (left deviation in the running direction). The axle ran in this condition up to km 54+560 (about 190 m), where there was found that the corresponding left wheel overclimbed to the track outside.

The freight train no.30536 ran derailed 210 m, being stopped by the driver through the application of the brake.

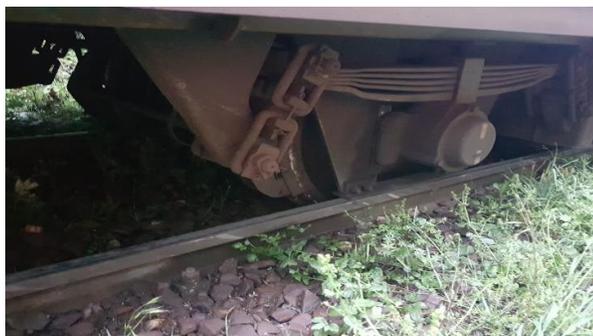
*Foto nr.1 Vedere laterală a roții deraiate a vagonului nr.21802470158*

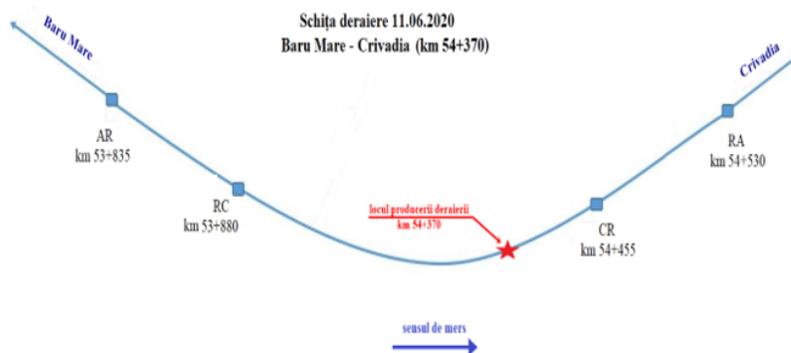
Secția de circulație Simeria – Livezeni este o linie dublă electrificată interoperabilă. La locul producerii accidentului feroviar, linia curentă dintre stația CFR Baru Mare și halta de mișcare Crivadia, pe firul I de circulație, la km 54+370, suprastructura căii ferate este alcătuită din cale cu joante cu șine tip 49 ale căror lungimi sunt de 30 m și 25 m și care sunt montate pe traverse normale din lemn prin intermediul sistemului de prindere indirectă tip K și SKL 14. Curba este prevăzută cu contrașină la firul interior. În profilul longitudinal traseul căii ferate are declivitatea de 20‰ – rampă în sensul de mers al trenului, iar în plan orizontal traseul căii ferate este realizat în curbă cu deviația stânga în sensul de mers al trenului. Curba (pe care s-a produs deraierea) are următoarele caracteristici: AR = 53+835, RC = 53+880, CR = 54+455, RA = 54+530, R = 190 m, supralărgirea S=20 mm, supraînălțarea efectivă (supraînălțarea teoretică) hef = 35mm, L<sub>r1</sub>= 45 m, L<sub>c</sub> = 575 m iar L<sub>r2</sub>=75 m.

Figura nr.2 – Reprezentarea schematică a curbei pe care s-a produs accidentul feroviar

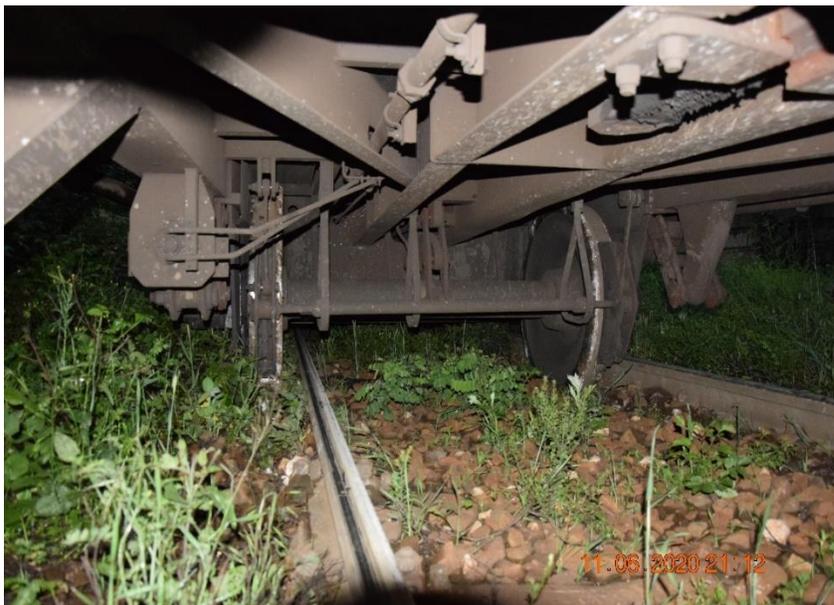
- osia nr.2 (a 2-a osie în sensul de mers) era deraiată, având roata din partea stângă sens de mers căzută în exteriorul șinei de la interiorul curbei (șina din partea stângă) iar roata din partea dreaptă sens de mers căzută în interiorul șinei de la exteriorul curbei (șina din partea dreaptă).

*Foto nr.2 Poziția în care s-a oprit vagonul deraiat (nr.21802470158)*

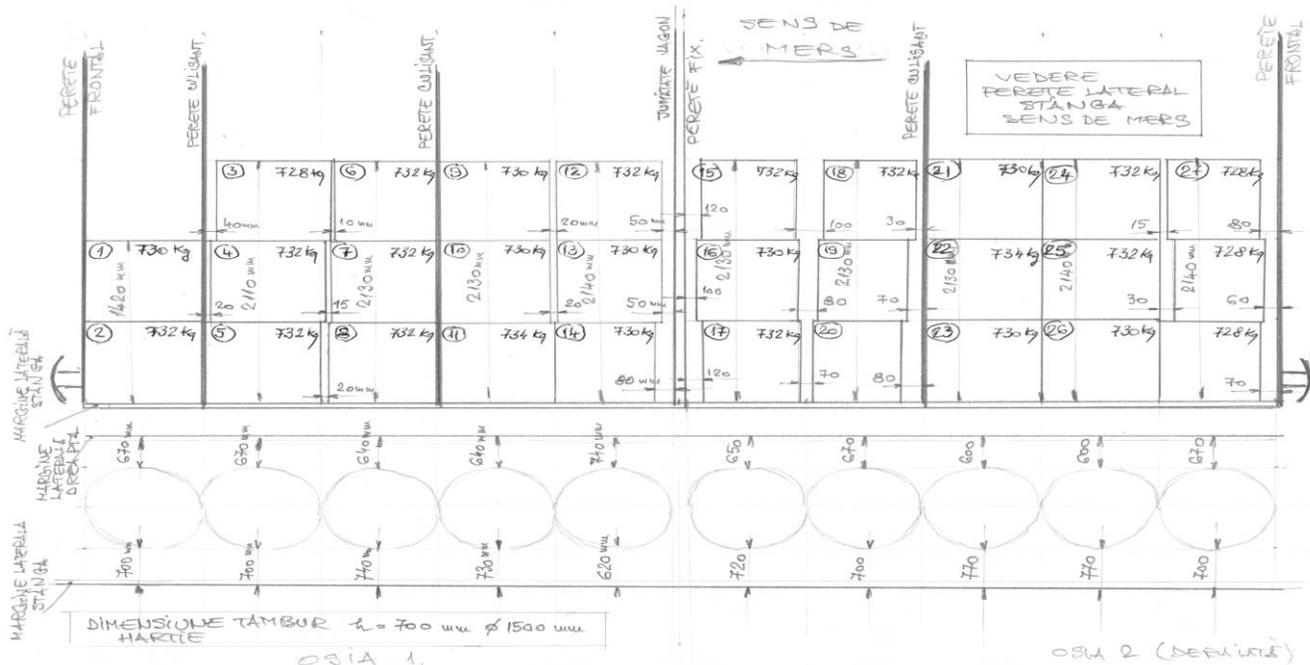
- în prima jumătate a vagonului în sensul de mers se găseau 3 compartimente cu 12 buc. baloți, iar în cea de a 2-a jumătate a vagonului erau situate 2 compartimente având 15 buc. baloți;
- o parte din baloți erau poziționați/deplasați transversal față de axa longitudinală a vagonului în medie cu circa 85 mm. Întrucât, această dezaxare medie nu depășea valorare limită, menționată la pct.3.3 „Repartizare încărcăturii” din Volumul I al Ghidului de Încărcare emis de UIC, atunci nici raportul maxim admis între sarcinile pe roțile aceleiași osii (1,25/1) nu a fost depășit.

Schița nr.1 Modul de așezare a încărcăturii din vagonul nr.2180247015-8

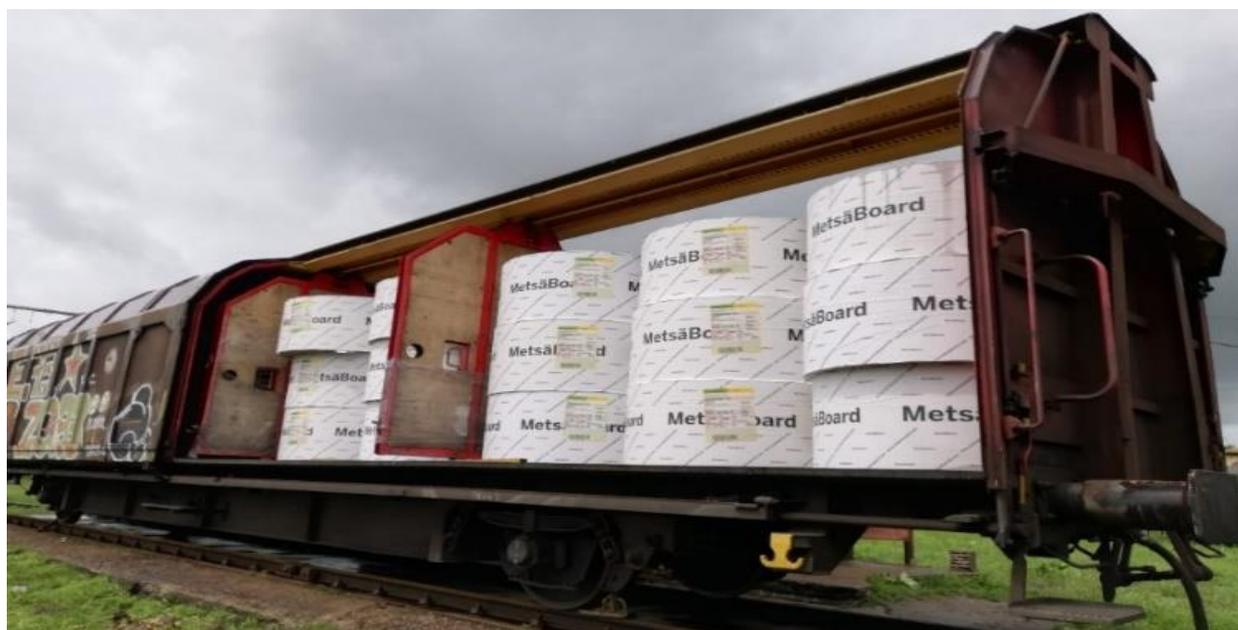
Foto nr. 3 Vedere laterală a încărcăturii din vagonul nr.2180247015-8

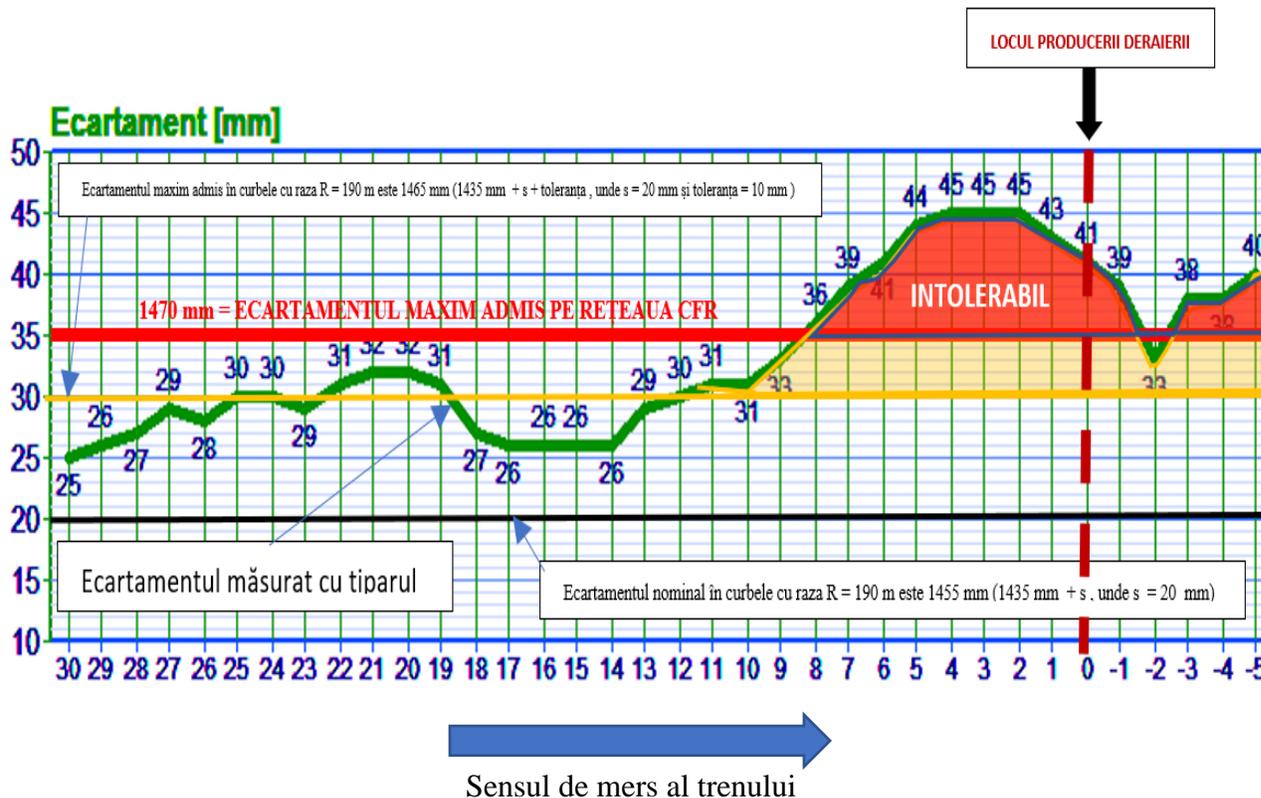
Diagrama nr.1 - Ecartamentul teoretic și măsurat - analiză grafică

În diagrama nr.1 s-au reprezentat pe abscisă picheții de la „-3” la „40”, marcați pe teren la echidistanța de 0,5 m, iar pe ordonată s-au reprezentat valorile măsurate cu tiparul de măsurat calea (exemplu: valoarea de 0 mm corespunde ecartamentul de 1435 mm, iar valoarea de 35 mm corespunde ecartamentul de 1470 mm).

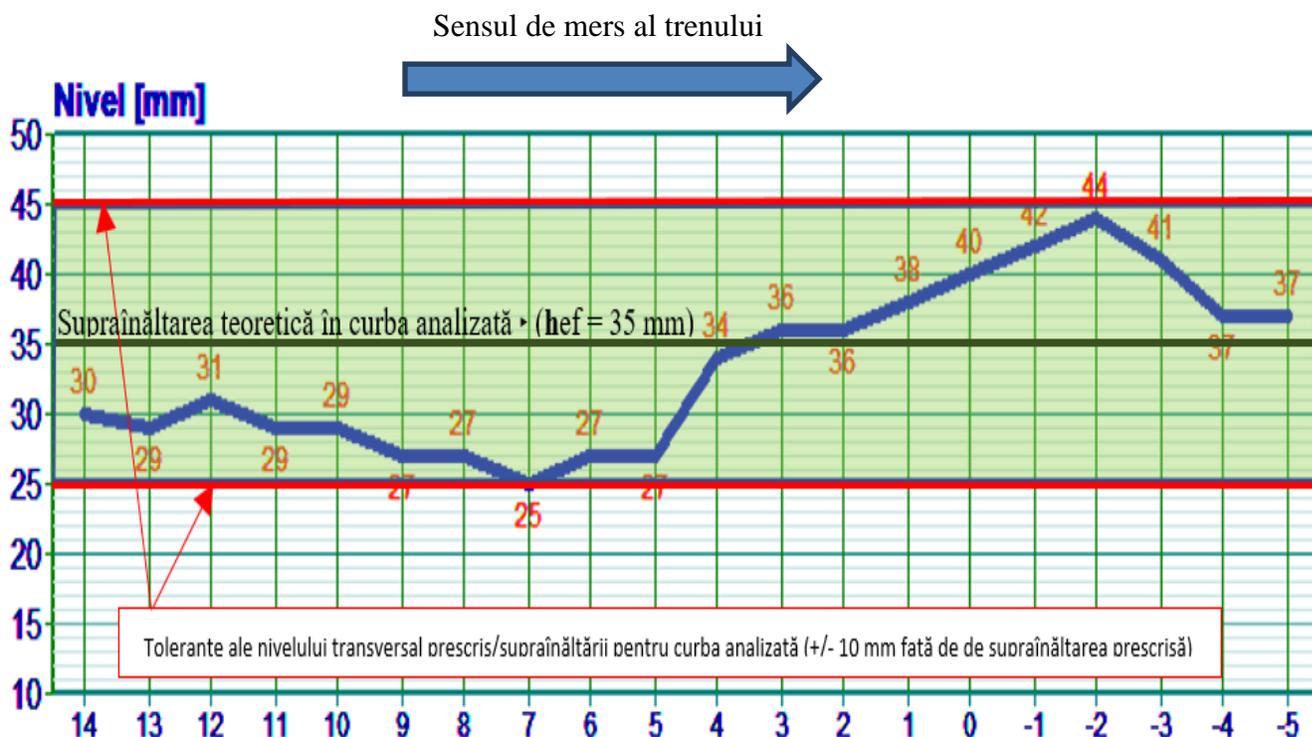
Diagrama nr. 2 - Supraînălțările prescrise și măsurate - analiză grafică

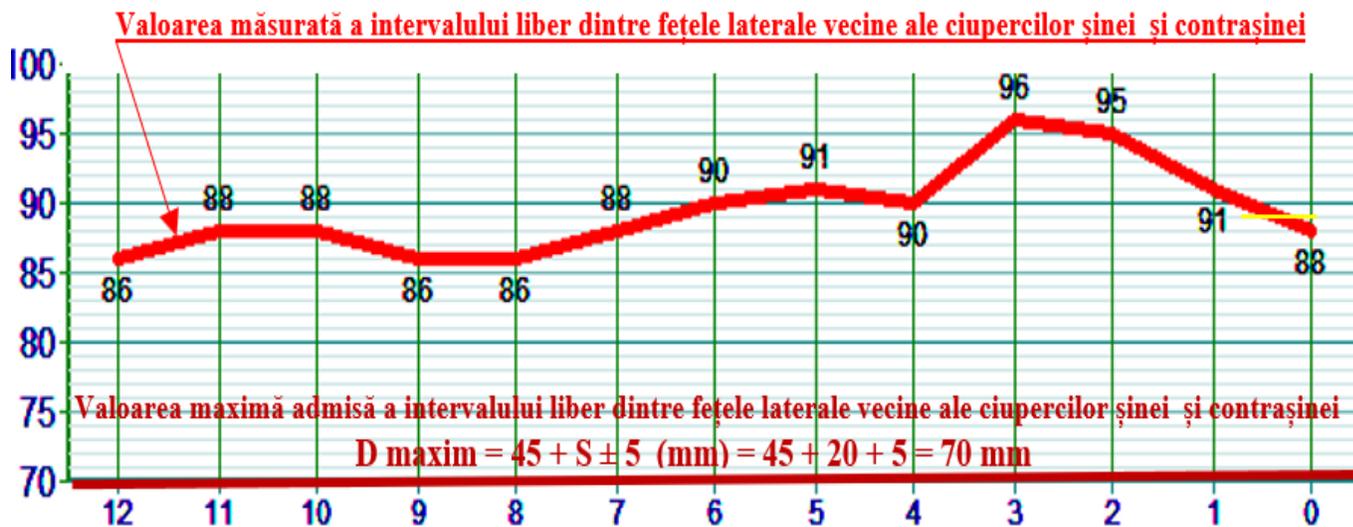
Diagrama nr.3 - Valorile intervalului liber dintre fețele laterale vecine ale ciupercilor șinei de la firul interior al căii și contrașinei (valorile jgheabului lateral), măsurate în punctele „0” ÷ „12”.

Din analiza grafică a acestei diagrame s-a constatat că valorile dintre fețele laterale vecine ale ciupercilor șinei de la firul interior al căii și contrașinei (valorile jgheabului lateral) depășeau pe toată zona analizată limita superioară maxim admisă de toleranțelor prevăzute de către codurile de practică aplicabile în activitatea de mentenanță a infrastructurii, respectiv art.8 pct.2 din Instrucția de norme și toleranțe pentru construcția și întreținerea căii - nr.314/1989, cu valori cuprinse între 16 mm și 26 mm.

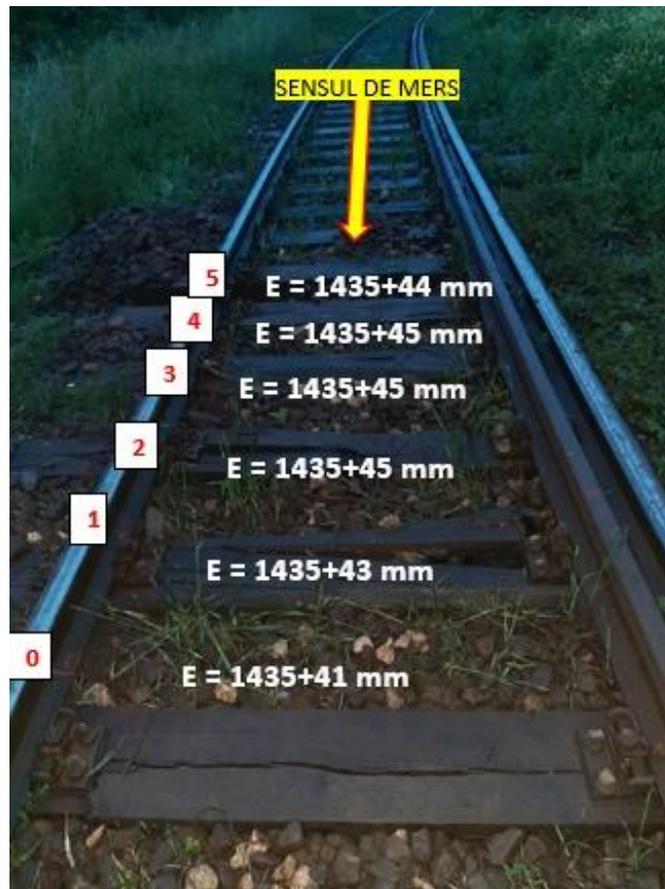
În aceste puncte au fost efectuate măsurători, în regim static, cu tiparul de măsurat calea, la ecartament și nivel transversal al căii și valorile intervalului liber dintre fețele laterale vecine ale ciupercilor șinei, de la firul interior al căii și contrașinei (între punctele „0” și „12”). Valorile acestor parametrii sunt reprezentate în diagramele nr.1, 2 și 3, ecartamentul căii, măsurat în regim static, este marcat și în fotografia nr.3.

Foto. nr.4 Ecartamentul măsurat în regim static, cu tiparul de măsurat calea, în punctele pichetate din zona producerii deraierii

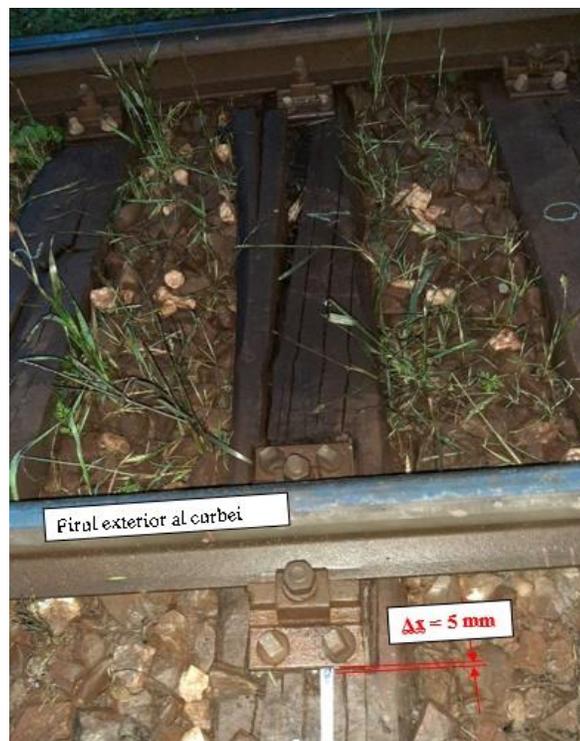
*Foto. nr.5  $T_1$  valoarea cu care se deplasa placa metalică de la exteriorul curbei pe direcție radială în sensul creșterii ecartamentului  $\Delta x = 5$  mm*

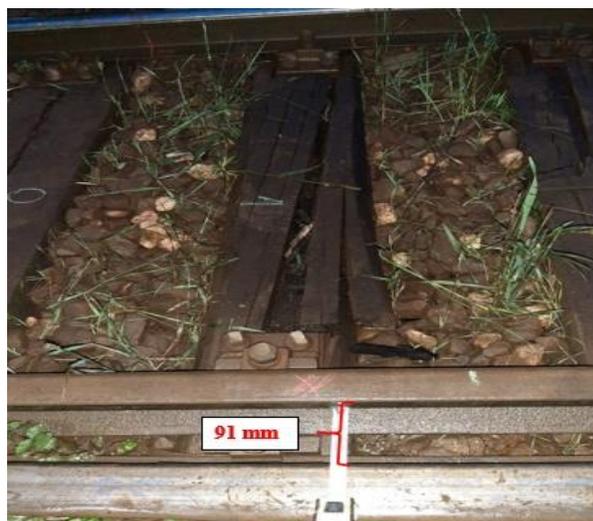
*Foto. nr.6 în dreptul traversei T<sub>1</sub> valoarea măsurată a intervalului liber dintre fața laterală vecine ale ciupercii șinei de la firul interior al căii și contrașină*

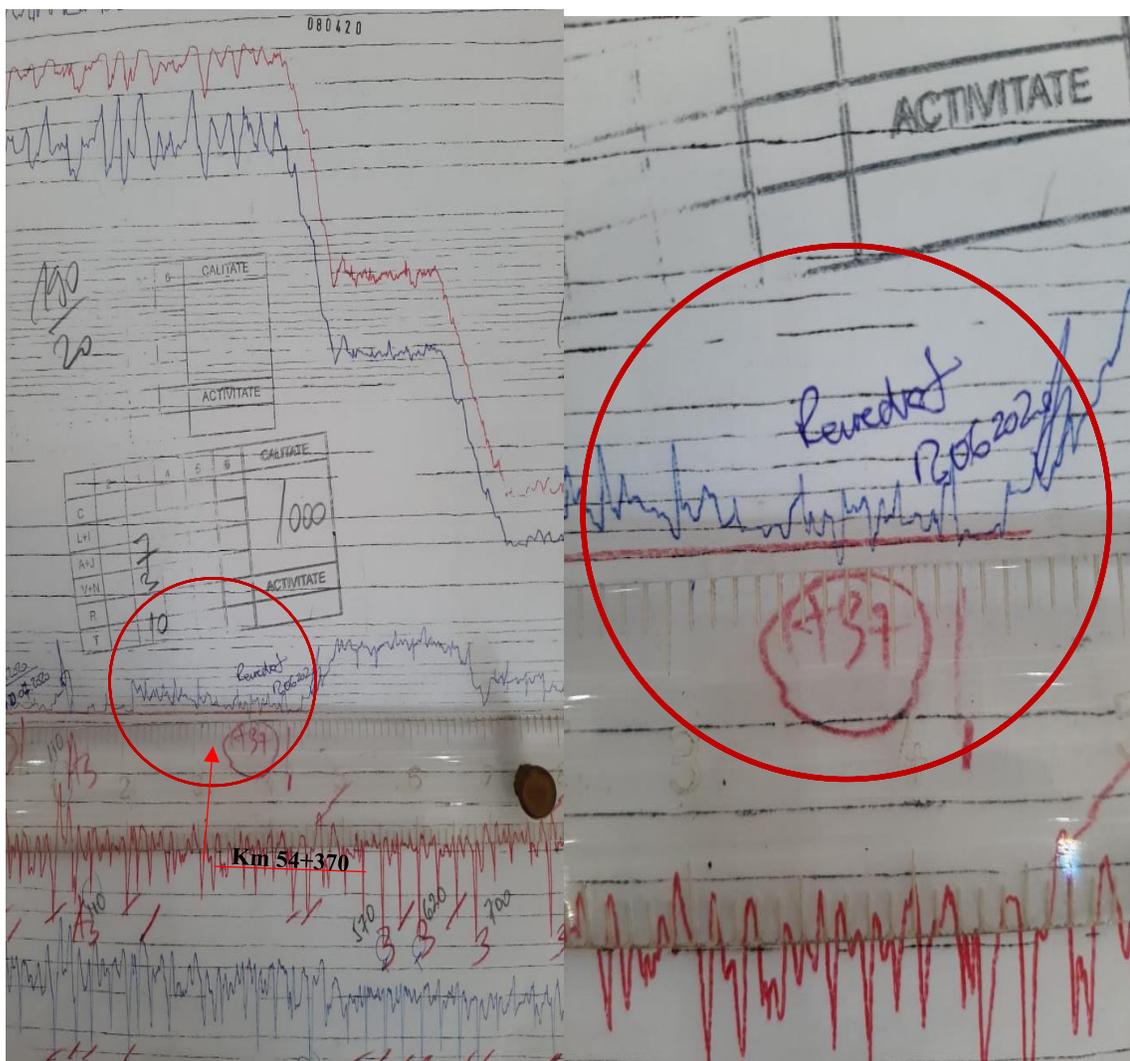
Foto. nr.7 și 8 Diagrama ecartament în zona producerii accidentului, înregistrată pe banda VMC, cu ocazia verificării liniei efectuate la data de 08.04.2020

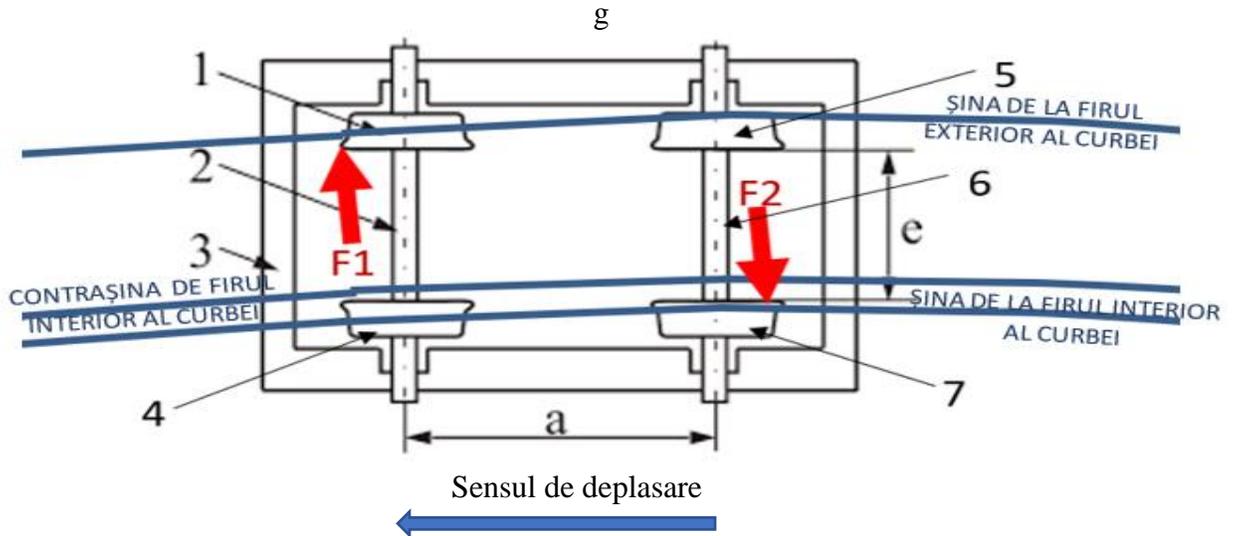
- cu roata din partea dreaptă (1R) a primei osii (osia nr.1), în contact cu flancul activ al șinei de la firul exterior al curbei, acționând asupra acesteia în punctul de contact cu o forță laterală (F1);

- cu roata din partea stângă (2L) a celei de a 2-a osii (osia nr.2) în contact cu flancul activ al șinei de la firul interior al curbei, acționând asupra acesteia în punctul de contact cu o forță laterală (F2);

Figura nr. 3 Poziția vagonul nr.21802475015-8 la circulația în curba pe care s-a produs accidentul feroviar
