## RAPORT DE INVESTIGARE

incidentul feroviar produs la data de 13.04.2014, între stațiile CFR Predeal și Dârste în circulația trenului de marfă nr.50406-1

*Ediția finală  
03 decembrie 2014*

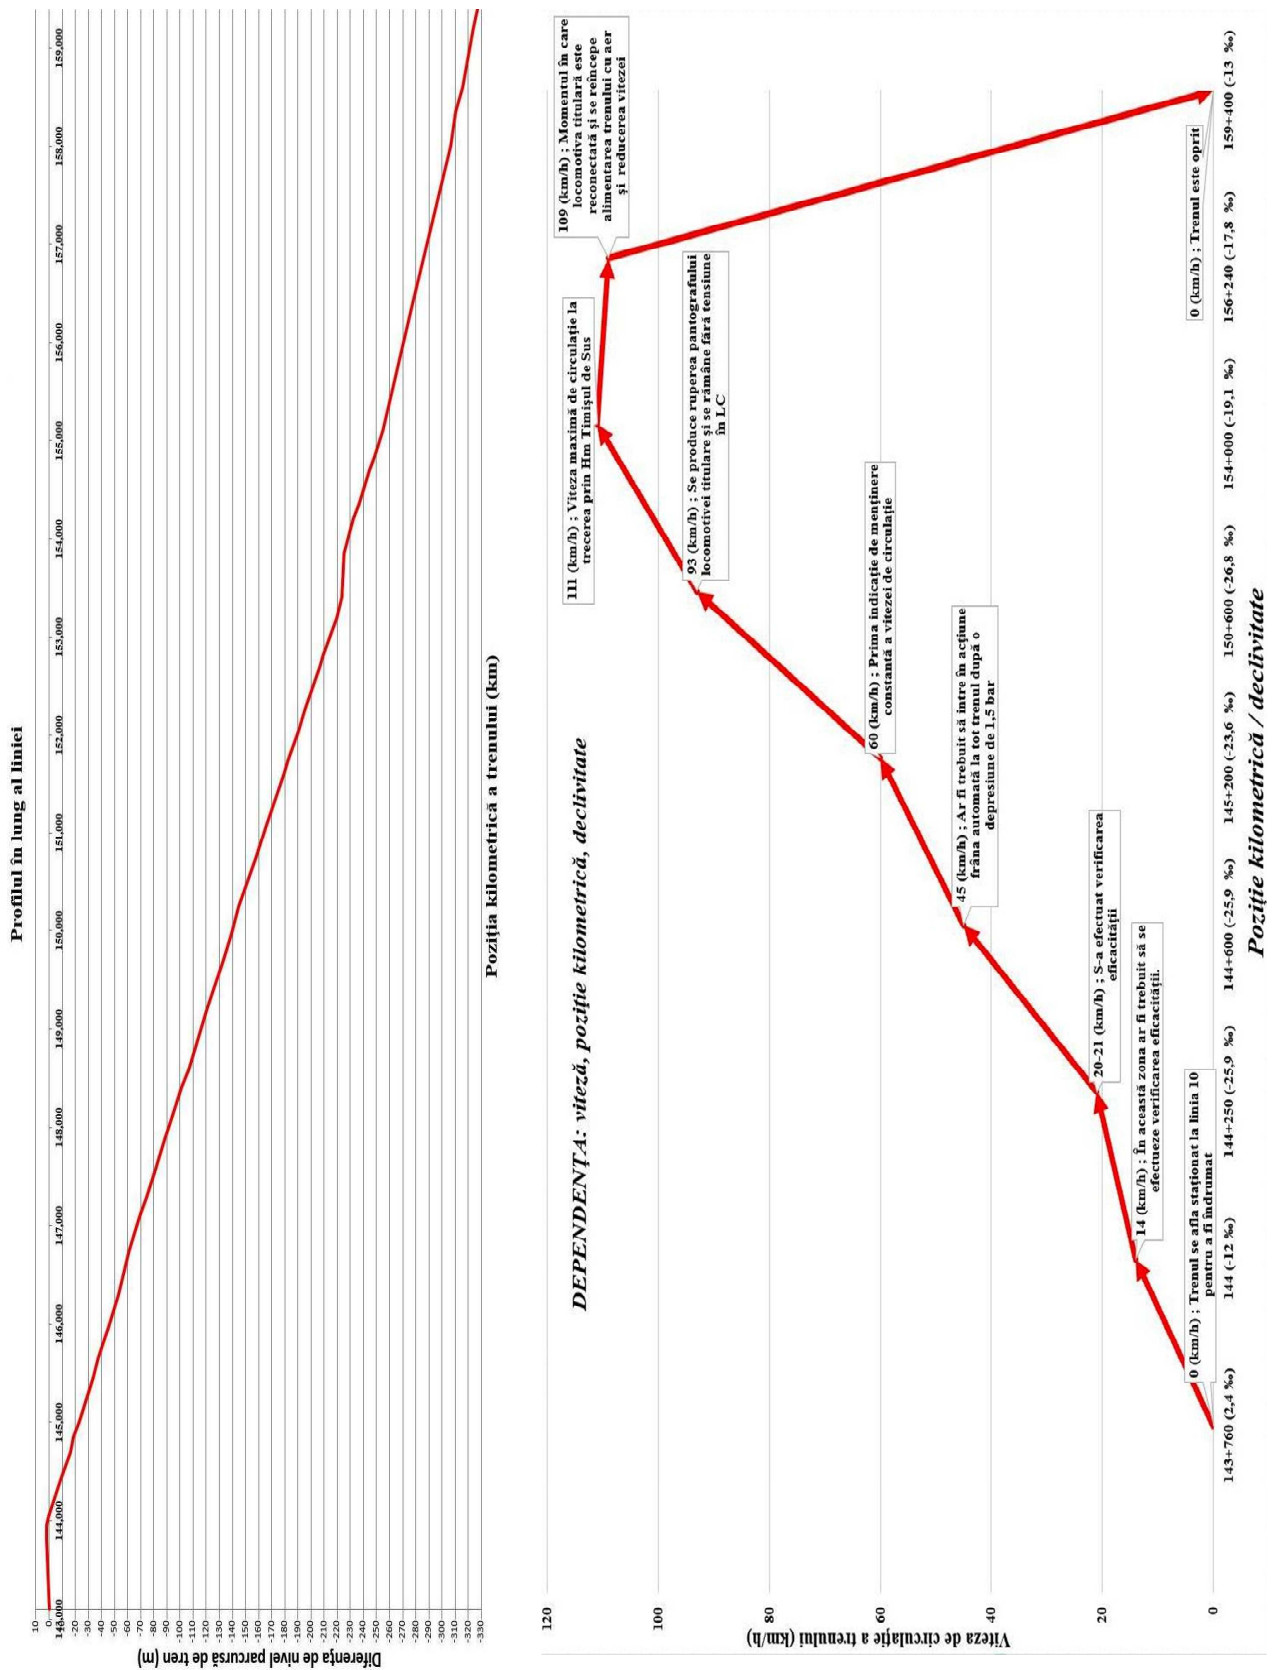
Toate elementele prezentate anterior au condus la imposibilitatea moderării vitezei trenului la coborârea pe pantă, mai jos fiind trasat un grafic al vitezei trenului în raport cu poziția kilometrică și declivitatea liniei cu evidențierea principalelor momente petrecute în desfășurarea incidentului.

Având în vedere cele expuse la punctele anterioare putem concluziona că depășirea vitezei maxime admise s-a produs datorită funcționării defectuoase a frânelor automate la vagoanele din compunerea trenului, coroborat cu utilizarea unui procent de masă frânată mai mic decât cel prevăzut de Regulamentul de remorcare și frânare nr.006/2005 anexa 25.
