## RAPORT DE INVESTIGARE

al accidentului feroviar produs la data de 24.09.2014, în stația Halmeu,  
în circulația trenului de marfă nr.3651/48651, prin deraierea celui de al doilea boghiu,  
în sensul de mers, de la vagonul nr.52623642 (ultimul din tren)

*EDIȚIE finală*  
22 decembrie 2014

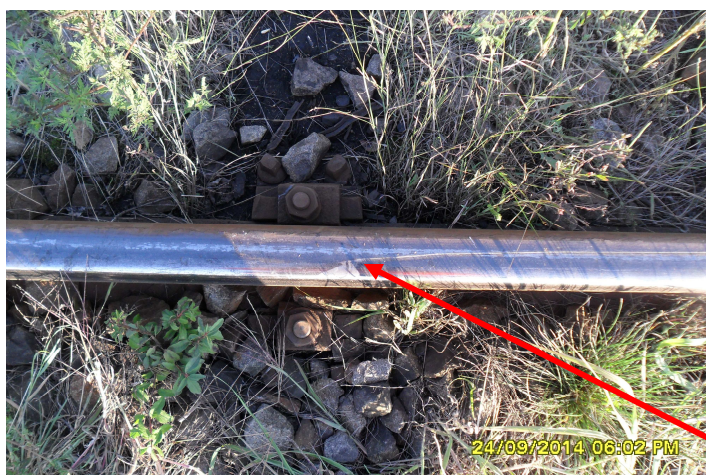
Prima urmă de escaladare s-a constatat pe firul exterior al curbei cu deviație dreapta la circa 7,6 metri înainte de vârful inimii de încălecare-descălecare nr.2 dintre linia cu ecartament larg și linia cu ecartament normal (la km 817+941). Vagonul a circulat deraiat pe o distanță de 53,7 metri, oprindu-se la km 817+887.

Foto nr.1 Prima urmă de deraiere

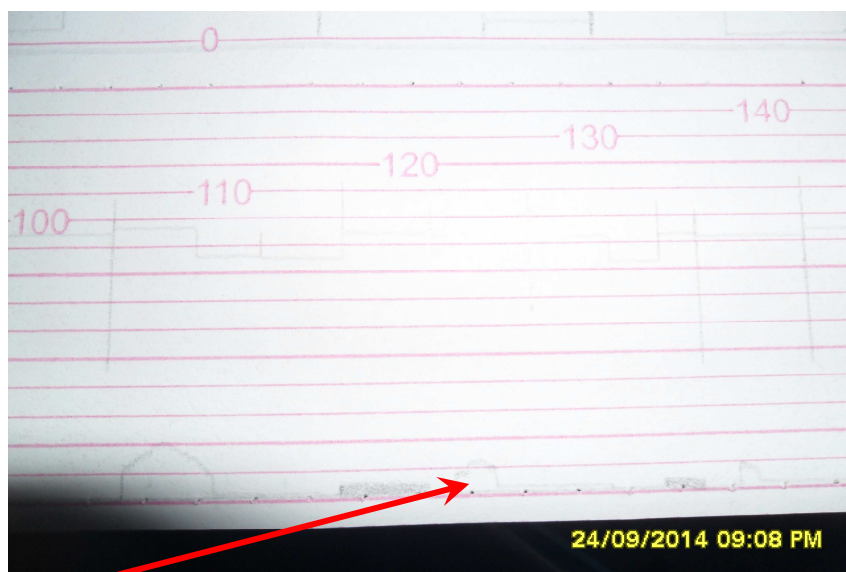
Personalul de locomotivă aparține administrației căilor ferate ucrainene (UZ) și nu a permis scoaterea benzii de vitezometru, permițând doar fotografierea acesteia. (Foto nr.2)

Din analizarea fotografiei realizate la banda de vitezometru s-a constatat faptul că, viteza de circulație a trenului la momentul producerii deraierii era de circa 12 km/h.

Foto nr.2 Banda de vitezometru cu viteza înregistrată în locul deraierii

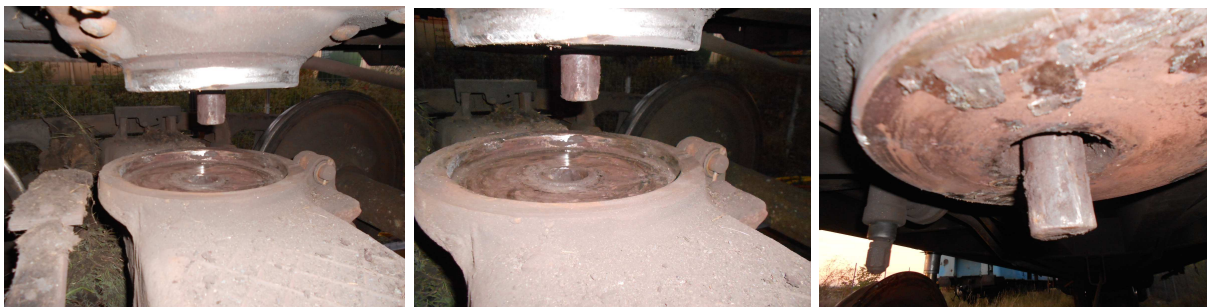
Cu ocazia lucrărilor de ridicare și repunere pe linie a vagonului, lucrări efectuate cu vinciurile hidraulice din dotarea trenului de intervenție specializat s-au constatat urme de rugină și de uzură pronunțată datorate lipsei de lubrefiere între crapodinele inferioară și superioară ale vagonului, așa cum se poate constata și în foto nr.3.

Foto nr.3 Crapodinele inferioară și superioară ale vagonului
