RAPORT DE INVESTIGARE

al accidentului feroviar produs la data de 04.10.2013 pe raza de activitate a Sucursalei Centrului Regional Exploatare, Întreținere și Reparații CF Cluj, pe linia neinteroperabilă având ca gestionar de infrastructură SC Apria SRL Cluj-Napoca, secția de circulație Săcuieni Bihor – Sărmășag, între stațiile CF Suplacu de Barcău și Șimleu Silvaniei

EDIȚIE finală
19 februarie 2014

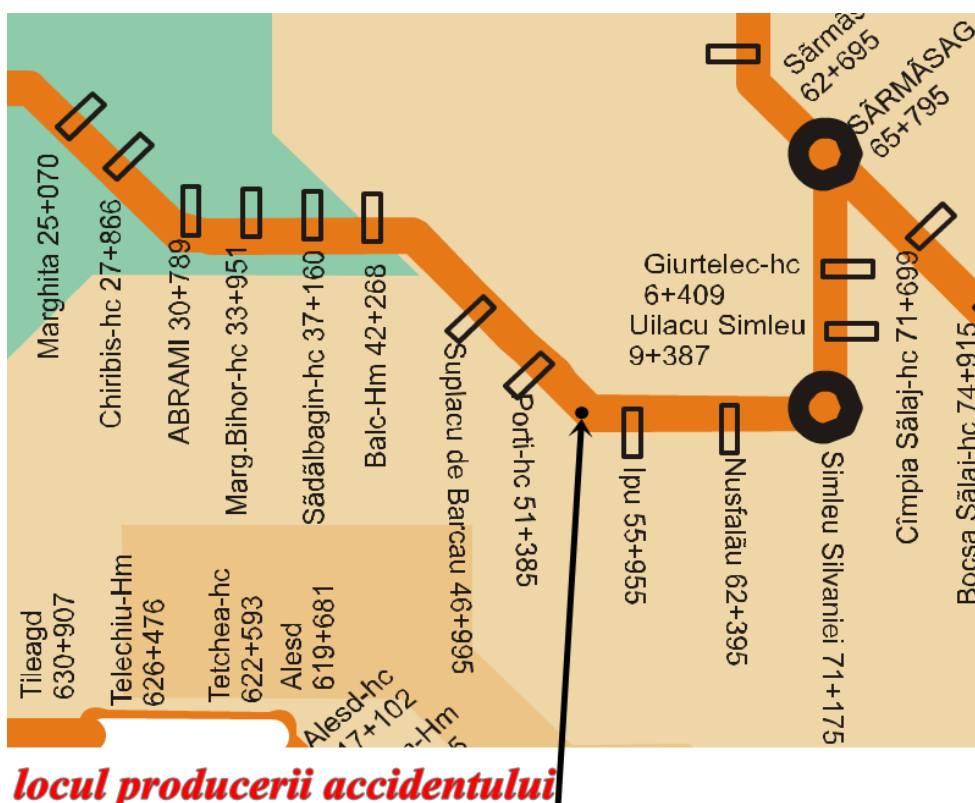
Figura nr.1

În jurul orei 15:32, în zona km 53+715, între stațiile CF Suplacu de Barcău și Șimleu Silvaniei, la viteza de aproximativ 25 km/h, s-a produs deraierea vagonului nr.82537988021-4 de primul boghiu în sensul de mers, al 18-lea vagon din compunerea trenului prin escaladarea șinei corespunzătoare firului exterior al curbei, firul drept în sensul de mers.

Locul producerii accidentului este prezentat în fig. nr.1.

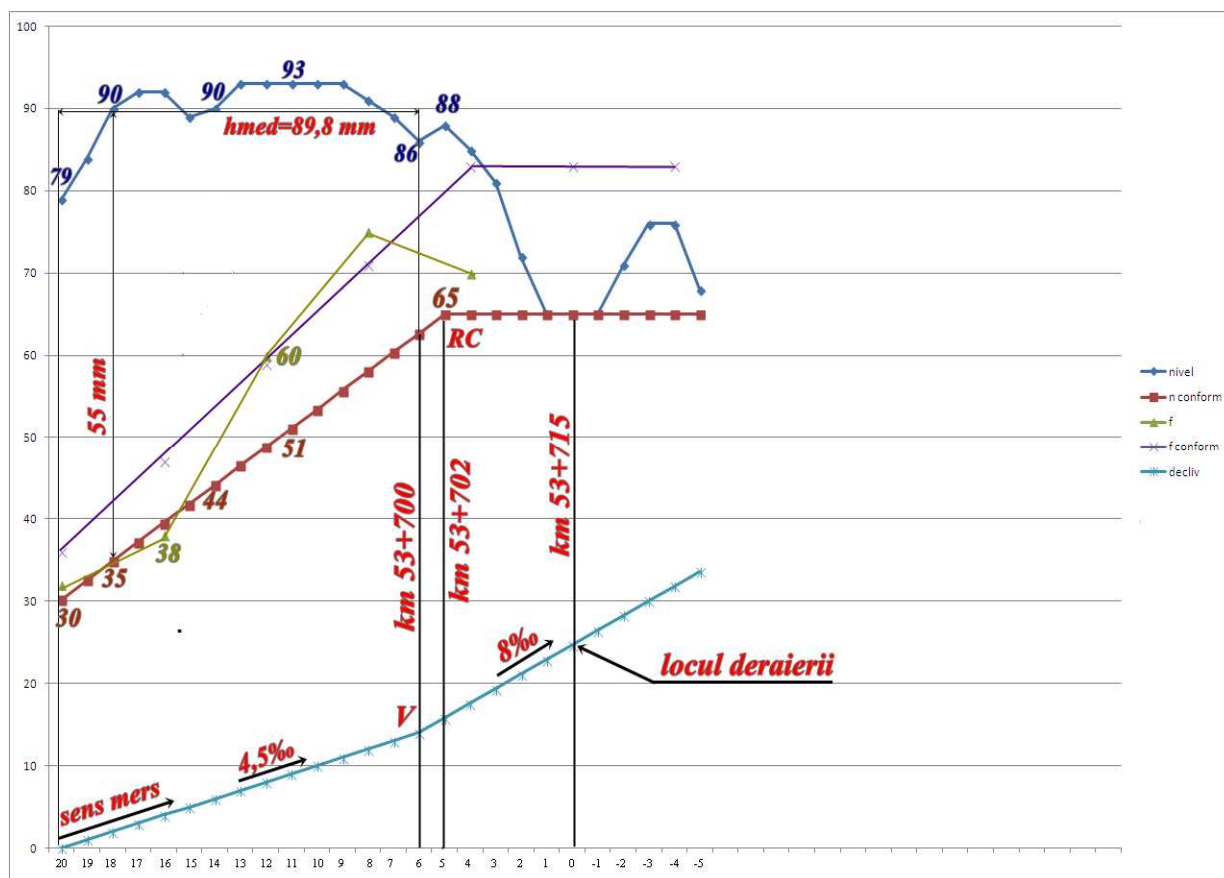
C.5.4.1- Date constatate la linie, în urma analizei efectuate (conform figurii de mai jos), s-au constatat următoarele:

În legătură cu valorile supraînălțării peste limitele admise constatate pe zona curbei de racordare, care este contrar prevederilor Instrucției 314/1989, art.3.alin.2 și 3, astfel:

Pe porțiunea unde s-au efectuat măsurători pe curba de racordare nivelul transversal avea valori cuprinse între 79 mm și 86 mm, având alura unei supraînălțări dintr-o curbă circulară, cu $h_{med}=89,8$ mm.

Valorile măsurate ale supraînălțării depășeau valoarea maximă admisă, constatându-se faptul că supraînălțarea nu avea o variație liniară pe parcursul curbei parabolice (rampa supraînălțării). Diferențele între valoarea supraînălțării existente pe teren și valoarea acesteia conform rampei supraînălțării (supraînălțarea trebuia să aibă valori în creștere liniară începând de la 30 mm până la 65 mm) erau de până la 55 mm.
