AGENȚIA DE INVESTIGARE FERROVIARĂ ROMÂNĂ - AGIFER

RAPORT DE INVESTIGARE

privind accidentul feroviar produs la data de 15.10.2015, pe raza de activitate a Sucursalei Regionale de Căi Ferate Timișoara, secția de circulație Ilia - Radna firul II, în stația CFR Ilteu-capătul X, pe zona inimii de încrucișare a aparatului de cale nr.3, la km 534+910, în circulația trenului de călători regio nr.2343

*Ediția finală
13 octombrie 2016*

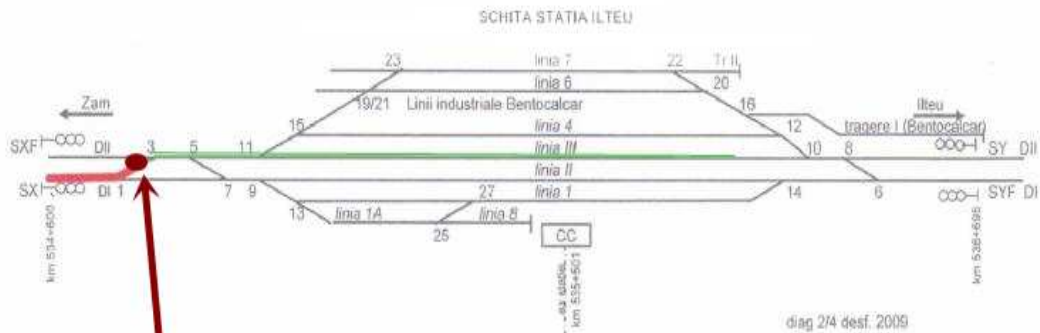
Fig. nr.2

Locul producerii accidentului feroviar

Statia CFR Ilteu – Cap X, Firul II, diagonala 1/3

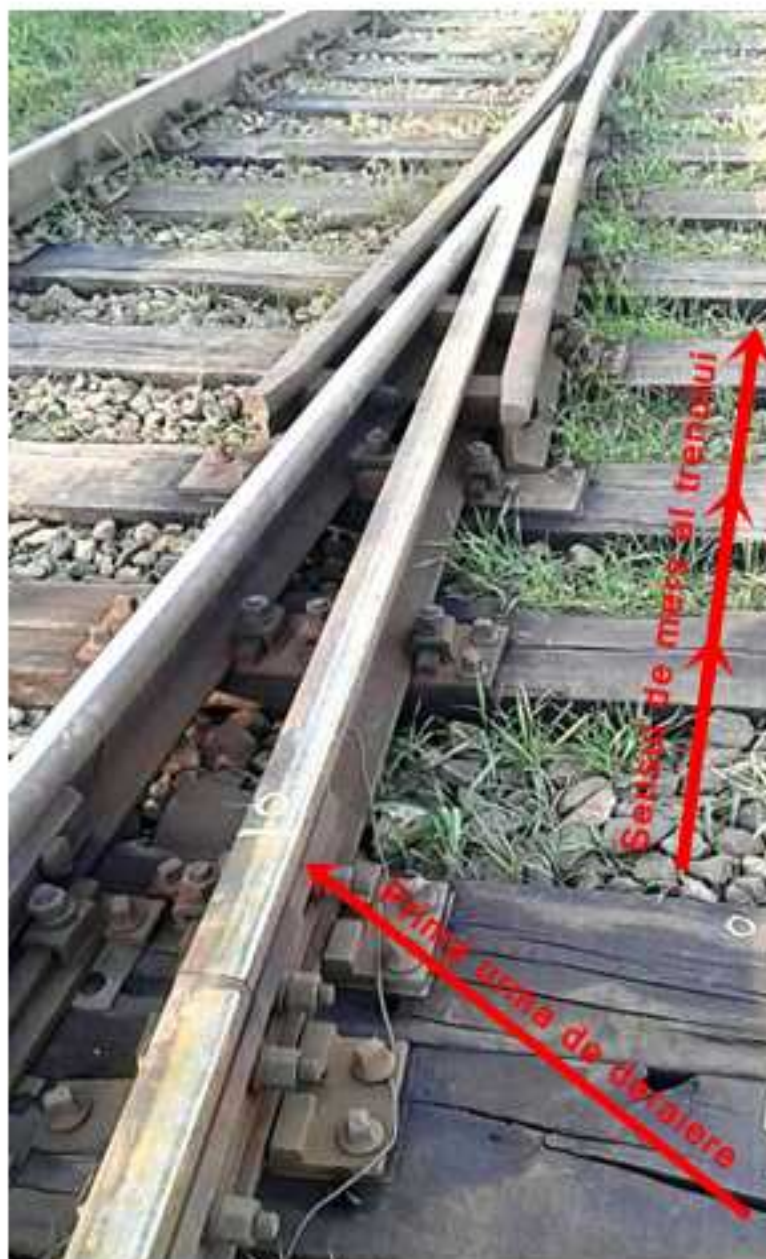
Foto nr.1

Prima urmă de escaladare a fost identificată pe șina din partea stângă, în sensul de mers al trenului, corespunzătoare firului exterior al curbei schimbătorului de cale nr.3, la o distanță de 200 mm după ultima joantă a acestui schimbător.

Această urmă de escaladare a fost produsă de roata din stânga a primei osii a locomotivei, în sensul de mers, care a rulat cu buza bandajului pe suprafața de rulare a inimii schimbătorului de cale nr.3 (pe coada inimii curbe).

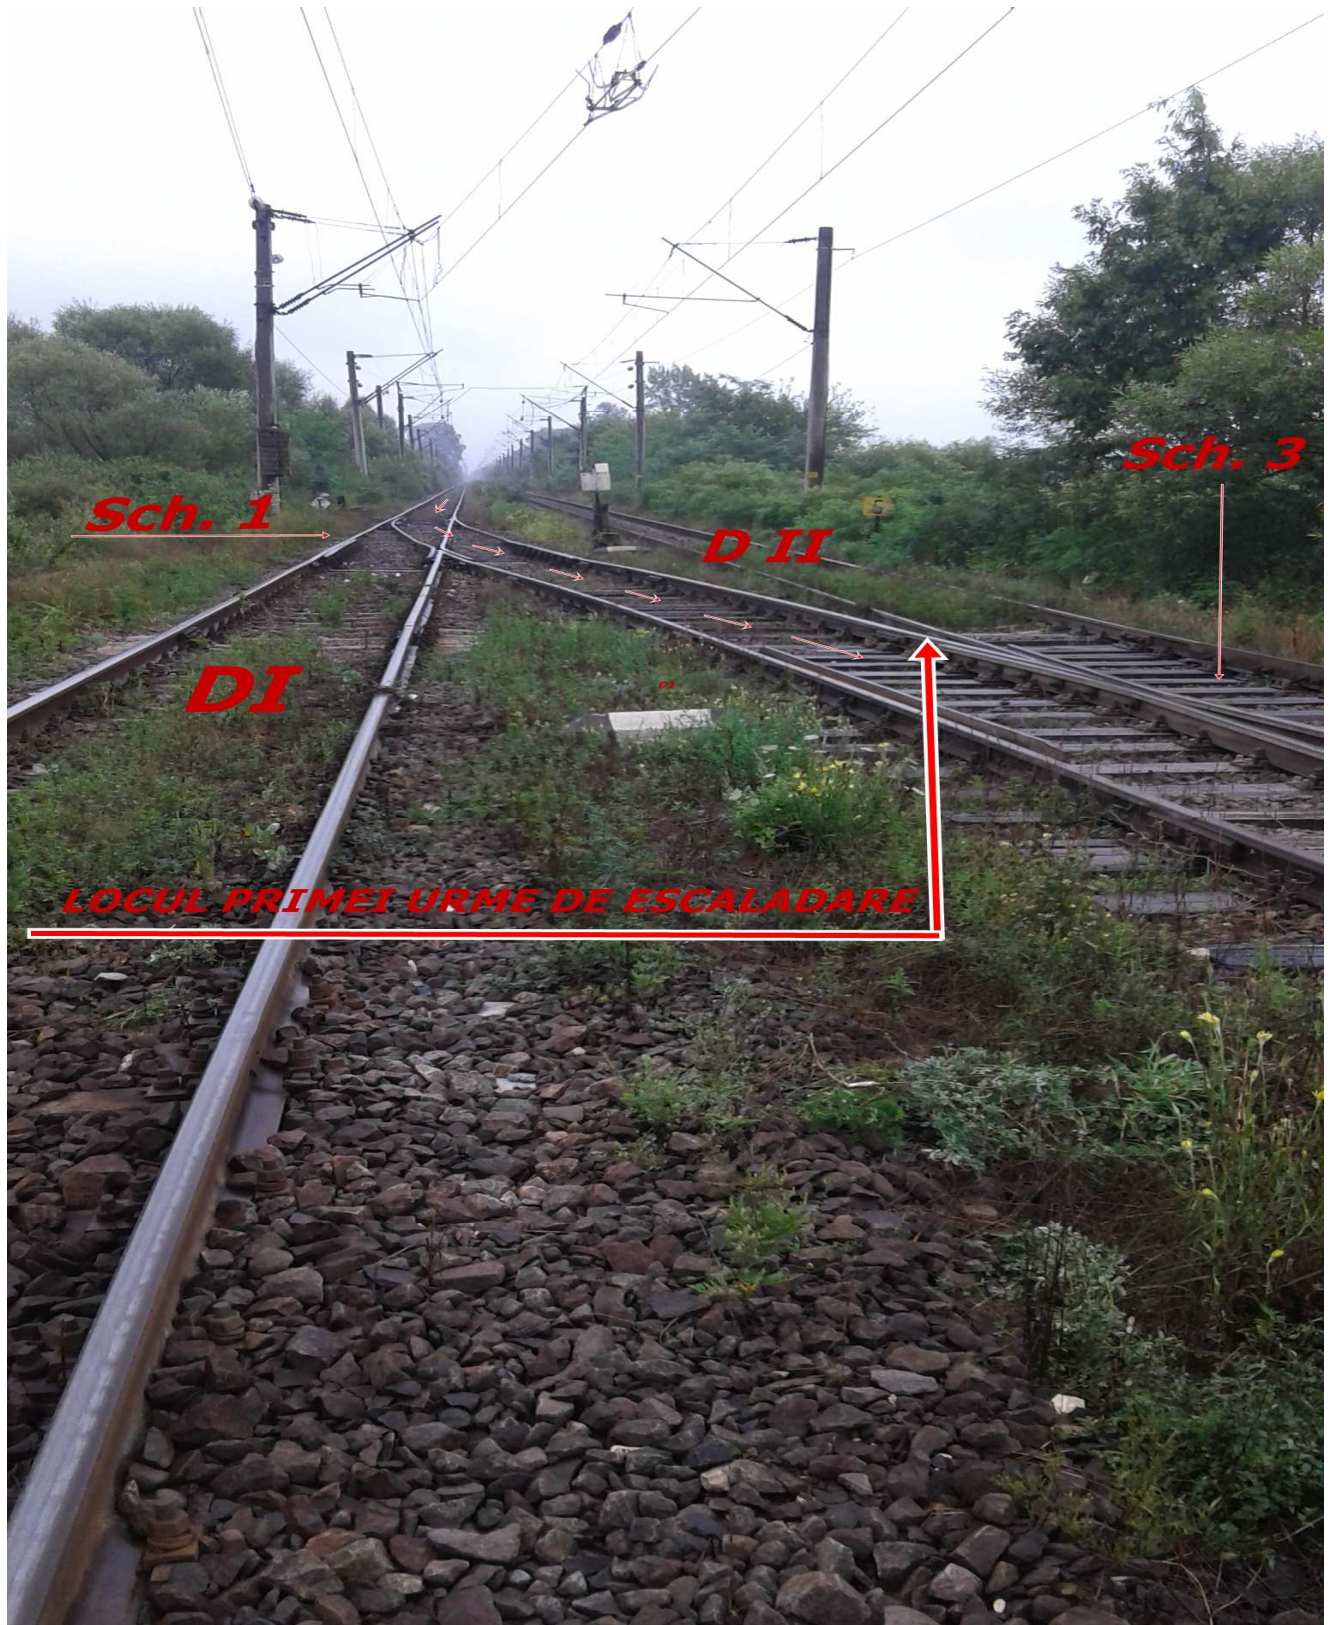
Foto nr.2

- În zona producerii accidentului feroviar, la km 534+910 (considerat punctul „0”) a fost identificată prima urmă de escaladare, la șina din partea stângă a căii, în sensul de mers al trenului, pe zona inimii de încrucișare a aparatului de cale nr.3 (atacat pe la călcâi), la o distanță de 200 mm față de joanta mecanică de călcâi. Această urmă de escaladare a fost produsă de roata din stânga a primei osii a locomotivei trenului, în sensul de mers (osia nr.6), care după producerea escaladării, a circulat cu buza bandajului pe suprafața de rulare a inimii schimbătorului de cale nr.3 (pe coada inimii curbe) o distanță de 1150 mm, după care a căzut în exteriorul căii, între coada inimii curbe și coada inimii drepte.

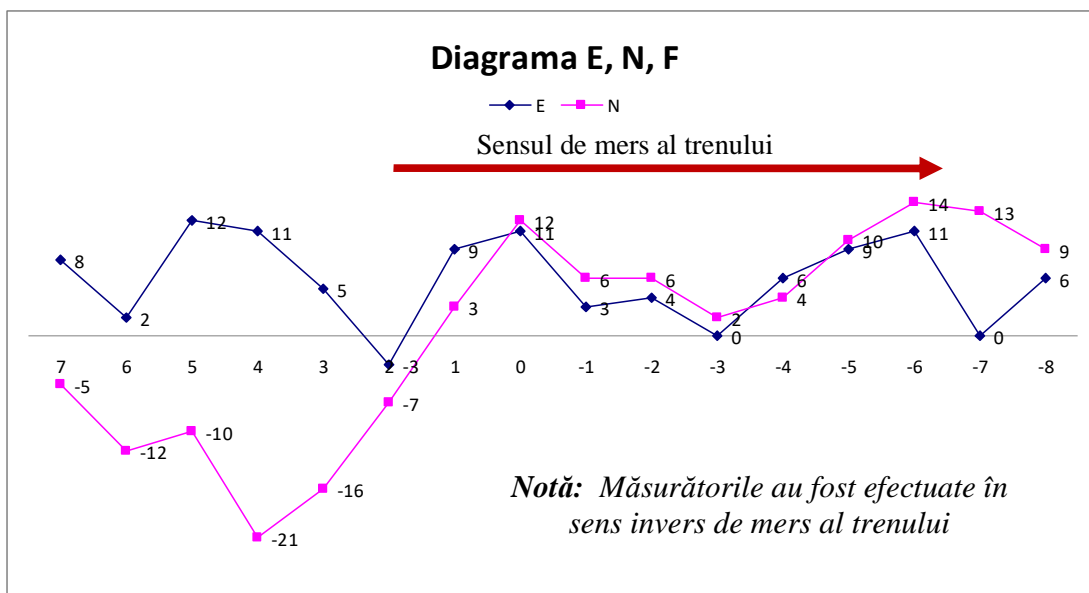
Fig. nr.3

- nivelul transversal al căii măsurat în punctul 6, depășește cu 7mm valorile maxime admise ale toleranțelor prevăzute la art.19 pct.6 din Instrucția 314/1989.

Se face precizarea că pentru viteza de circulație maximă admisă în abatere, de 30 km/h, valorile torsionării căii măsurate la echidistanța de 2,5m și consemnate în procesul verbal nr.138/2015, nu depășesc valoarea maximă admisă prevăzută la art.7 litera A pct.4 din Instrucția 314/1989;

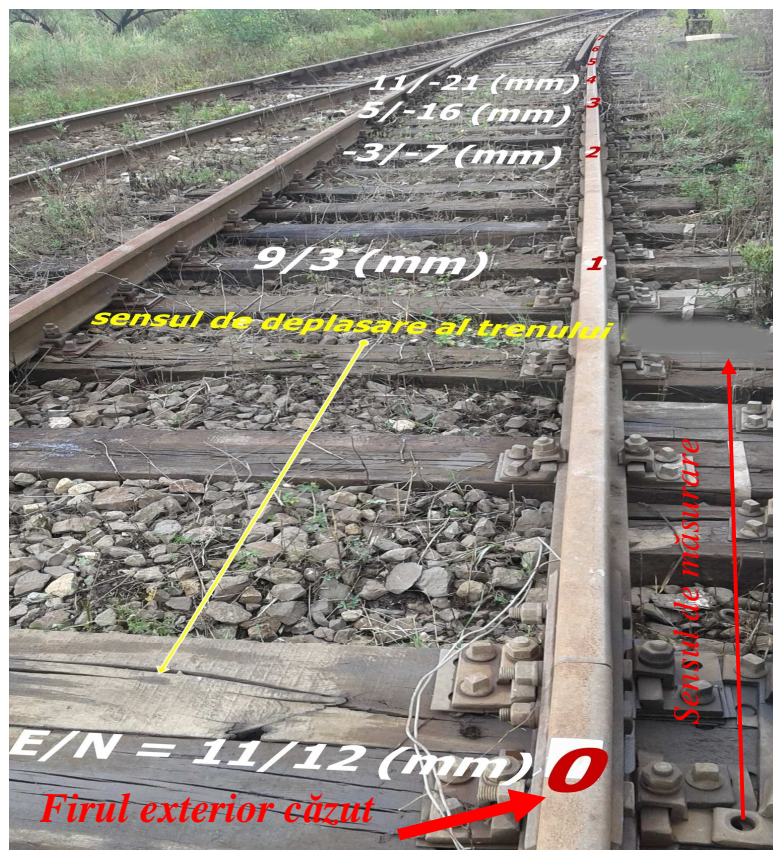
Foto. nr.3

Traversa specială de lemn nr.1 (lungime 4,40m) aferentă aparatului de cale nr.3, avea fisuri/crăpături longitudinale iar prinderile șinelor de plăcile metalice și a plăcilor metalice de traversă erau incomplete.

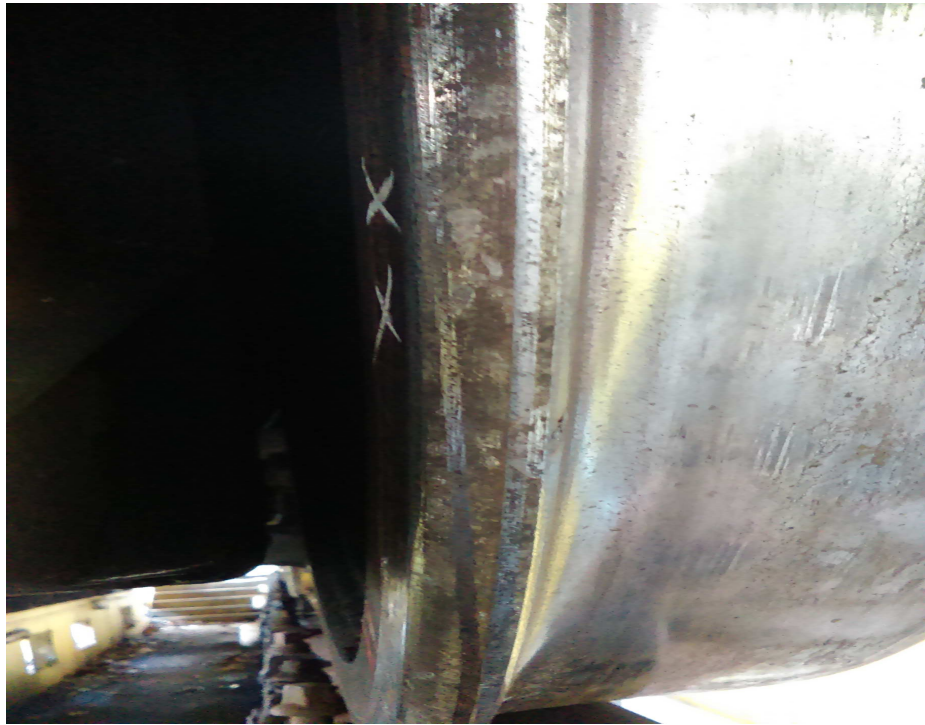
- suspensia primară și secundară în stare normală de funcționare;
- aparatele de legare, ciocnire în stare normală de funcționare, fără urme de lovire sau încălecare;
- la osia deraiată, la roata stângă sens mers au fost identificate trei urme de escaladare și cădere a roții de pe șină, două dintre ele având urmele de cădere dispuse la o distanță de aproximativ 500 mm, iar cea de a treia diametral opusă celor două (foto nr.6);
- la una din cele trei urme pe fața activă a buzei bandajului pe o lungime de aproximativ 280 mm, a fost identificată o urmă de tasare și refulare de material cu adâncimea de aproximativ de 2 mm, urmată de o urmă de rulare pe vârful buzei de aproximativ 1100 mm și apoi căderea roții;
- la această roată s-au identificat urme de frecare pe fața interioară pe toată circumferința bandajului;

Foto nr.6 Osia deraiată - buză bandaj roata stângă sens mers

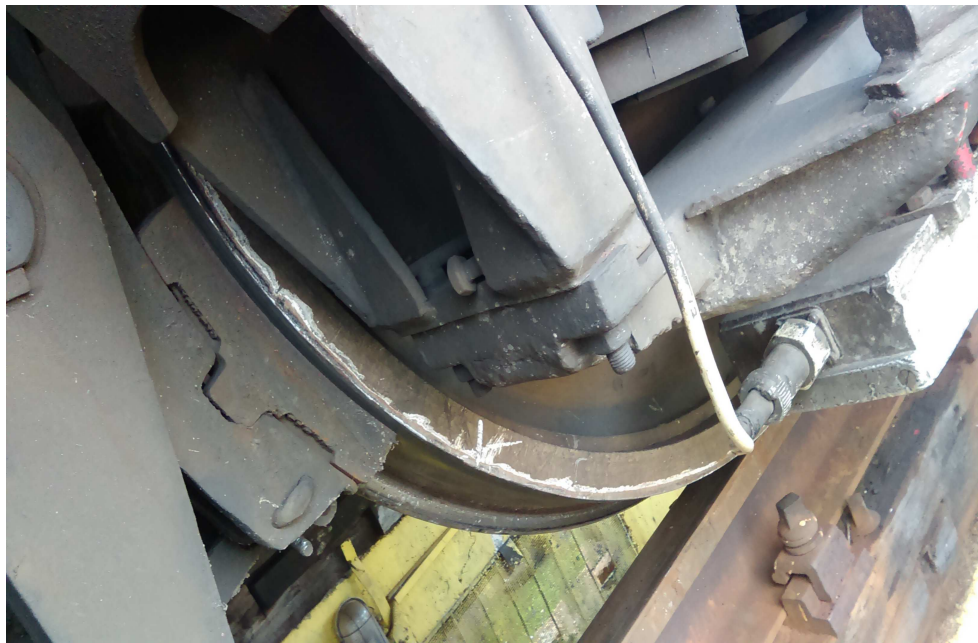
- la roata din dreapta sens de mers pe vârful buzei bandajului s-au identificat urme de lovire pe toată circumferința, fără a fi afectat flancul activ al buzei și cercul de rulare al bandajului, iar pe fața exterioară urme de frecare pe toată circumferința bandajului(foto nr.7);

Foto nr.7 Osia deraiată - roata 6 dreapta sens mers

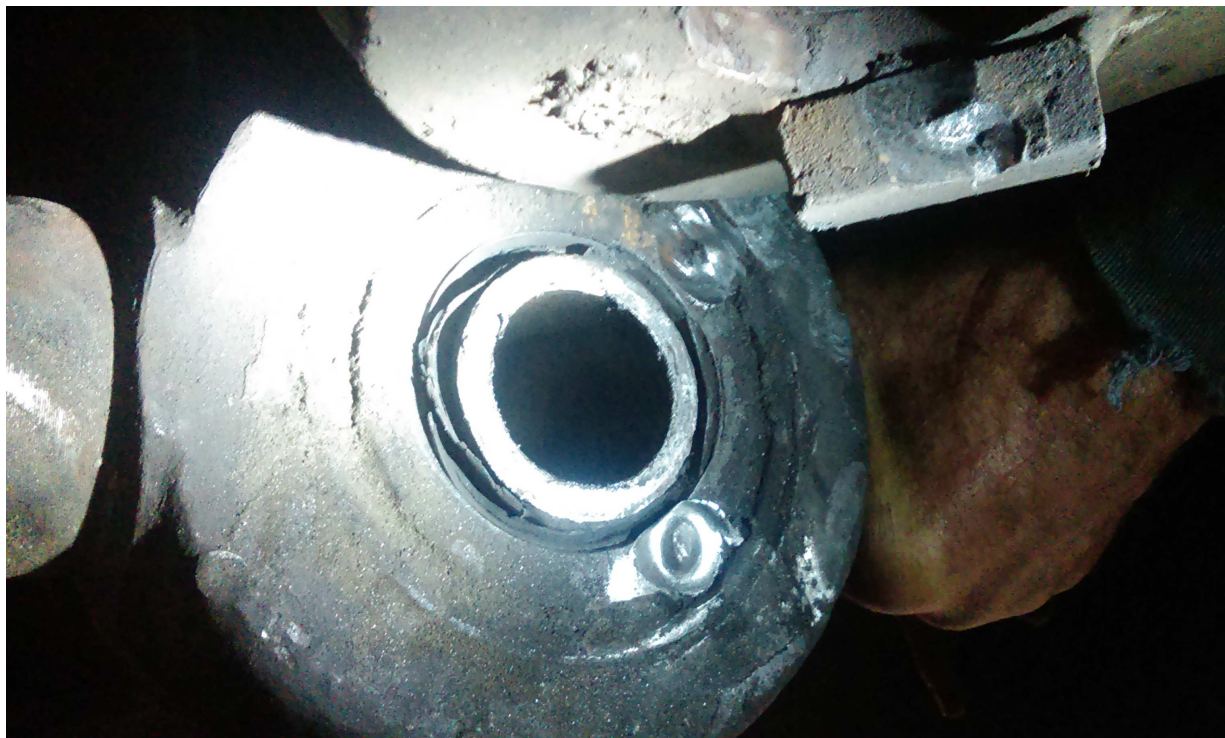
Foto nr.8

- la demontarea cuplajului din furca ramei boghiului, s-au găsit între capul de bară reglabil și furca ramei boghiului, la partea inferioară, două piulițe (foto nr.8 și 10) prin intermediul cărora capul de bară se sprijinea pe furca ramei boghiului, fiind totodată identificate urme de tasare de material, după profilul piulițelor, de aproximativ 2 mm, atât pe capul de bară, cât și pe furca ramei boghiului. Cele două piulițe nu făceau parte din ansamblul cuplajului. După remontarea cuplajului transversal în articulațiile de la furcile ramelor boghiurilor, nu s-a constatat frecare între capetele cuplajului transversal și furcile ramelor boghiurilor;

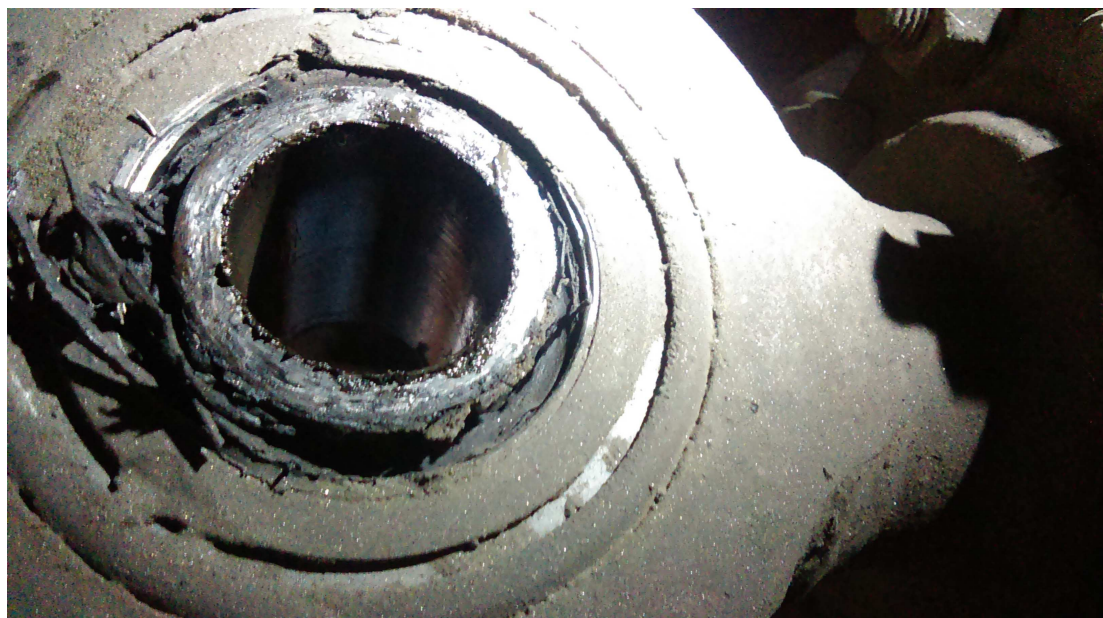
Foto nr.9

- jocul liber al cuplajului a fost de 4 mm;
 - silentblocurile de la cele două capete de bară ale cuplajului au fost identificate cu urme de exfoliere de cauciuc și dezlipire a acestuia de pe inelul interior pe o suprafață ce s-a putut

măsura pe o lungime de aproximativ 40 mm și adâncime de aproximativ 12 mm, la cel de pe capătul reglabil, respectiv pe o lungime de aproximativ 60 mm și adâncime de aproximativ 12 mm la cel de pe capătul fix (foto nr.8 și 9). Exfolierile și desprinderile de cauciuc, au putut fi puse în evidență doar după demontarea cuplajului transversal;
