RAPORT DE INVESTIGARE

al accidentului feroviar
produs la data de 08.02.2011, în stația Capu Midia

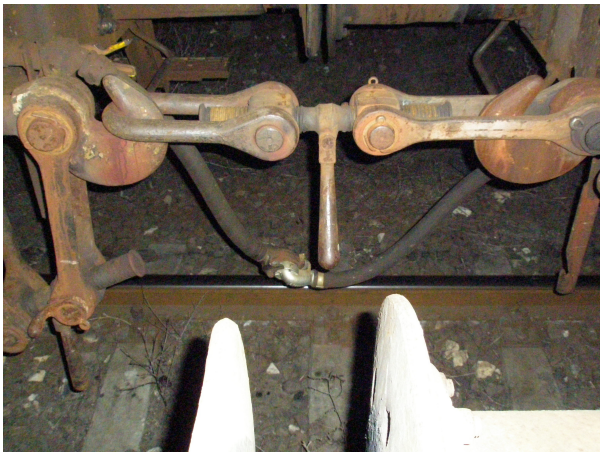
foto 1

- între vagonul al 18-lea și al 19-lea în sensul de mers, cupla era neegalizată, tamponele de pe partea stângă cu talerele în contact, cele din partea dreaptă distanțate cu circa 15 cm, conform fotografiei (foto 1);

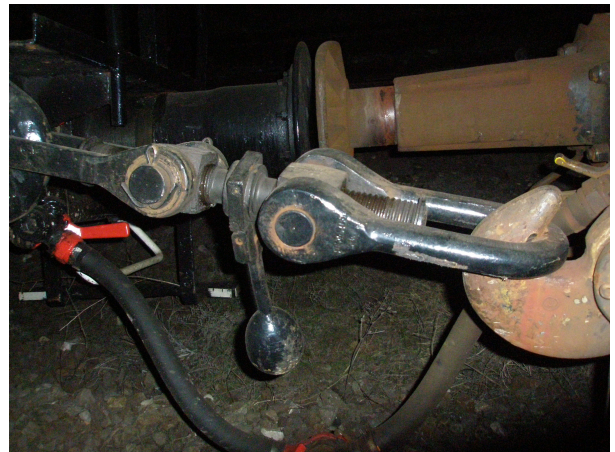
foto 2

- între vagonul al 19-lea și vagonul al 20-lea, cupla activă a vagonului al 20-lea strânsă aproape de poziția maximă (foto 2);
- între vagoanele al 20-lea și al 21-lea lațul cuplei active (de la vagonul al 21-lea) era rupt, piulița lațului aflându-se la circa 14 spire de filet dinspre capătul șurubului cuplei, caracteristic unei cuple neegalizate (foto 3);

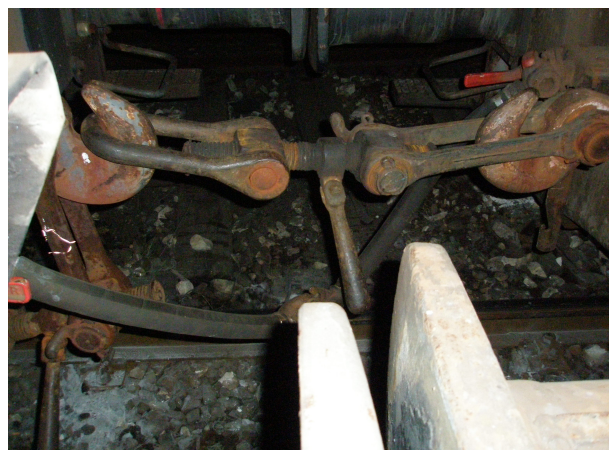
foto 4

- între vagoanele al 21-lea și al 22-lea, cupla activă (de la vagonului al 21-lea) era neegalizată iar șurubul cuplei era ruginit (foto 4).

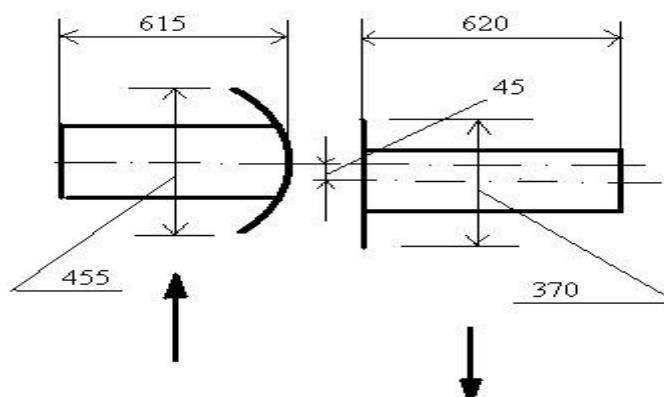
desenul 1

Din tabelul prezentat rezultă că între centrele tamponelor aflate în contact ale celor două vagoane există o dezaxare verticală de 45 mm care, deși respectă valorile prevăzute în Instrucțiunile privind revizia tehnică și întreținerea vagoanelor în exploatare nr. 250/2005, favorizează tendința de încălecare a tamponelor (vezi desenul 1).

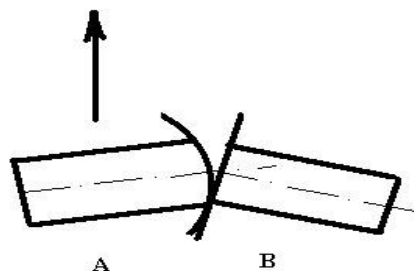
desenul 2

- după trecerea trenului de marfă nr. 82961 de semnalul de intrare al stației Capu Midia, la o viteză de aproximativ 26 km/h, la înscrierea pe o zonă de curbă cu raza de 260 m, în condițiile în care legarea dintre cele 3 vagoane implicate era la limita maximă admisă de Instrucțiunile privind revizia tehnică și întreținerea vagoanelor în exploatare nr. 250/2005, iar aparatul de legare dintre vagonul nr. 37807923043-9 - al 20-lea din compunerea trenului și vagonul nr. 33807920395-0 - al 21-lea din compunere era neegalizat, cursele active ale aparatelor de ciocnire situate spre interiorul curbei s-au consumat aproape de limita maximă a cursei active;
- această situație a favorizat tendința de încălecare a tamponului A, aparținând vagonului al 20-lea de către tamponul B aparținând vagonului al 19-lea conform desenului 2;
