RAPORT DE INVESTIGARE

privind incendiul produs la locomotiva **DA 60-0945-0**

aparținând SNTFM “CFR Marfă” SA, în circulația trenului nr. 83972, pe linia curentă
Târgușor Dobrogea-Nicolae Bălcescu (km 31+000), la data de 23.08.2010

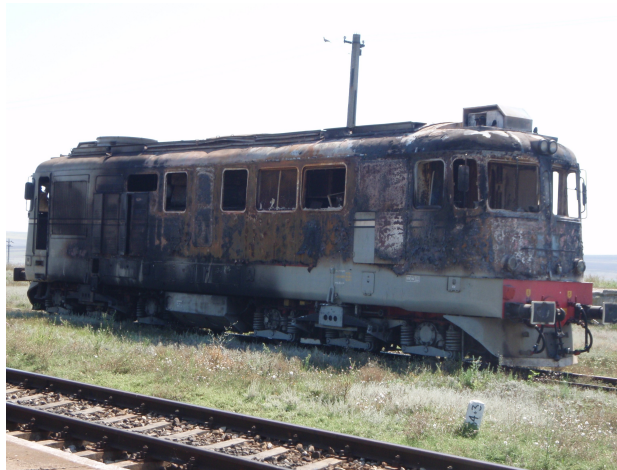
Foto. 1

- influența termică a incendiului asupra șasiului locomotivei (foto.1);

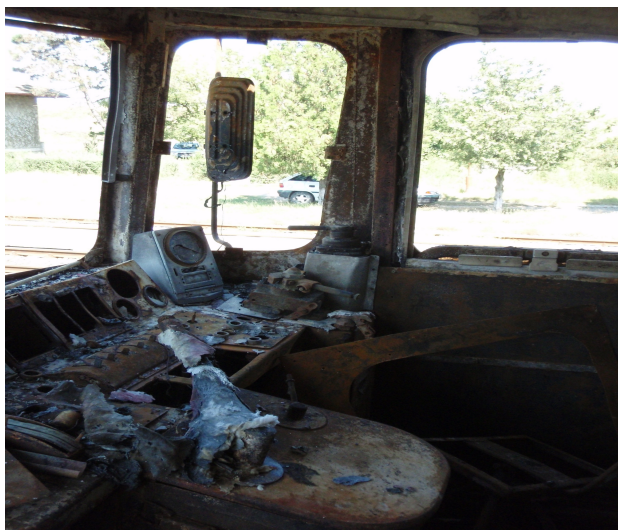
Foto. 2

- efectele incendiului asupra echipamentului de comandă, indicare și protecție din postul nr.1 de conducere (foto.2)

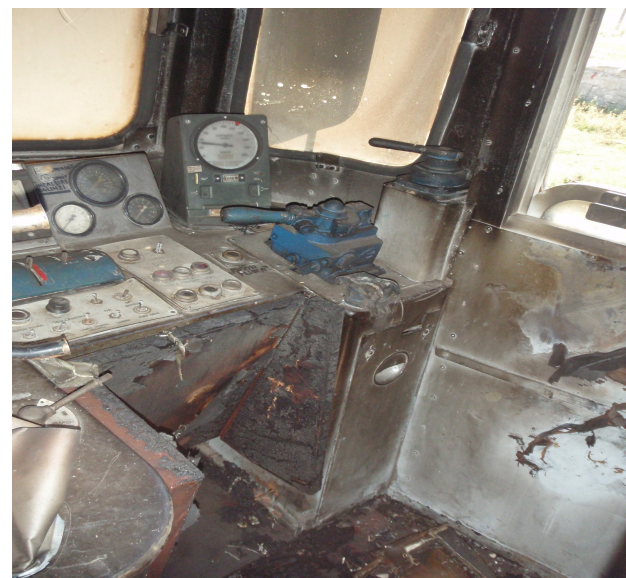
Foto. 3

- efectele incendiului asupra echipamentului de comandă, indicare și protecție din postul nr.2 de conducere (foto.3)

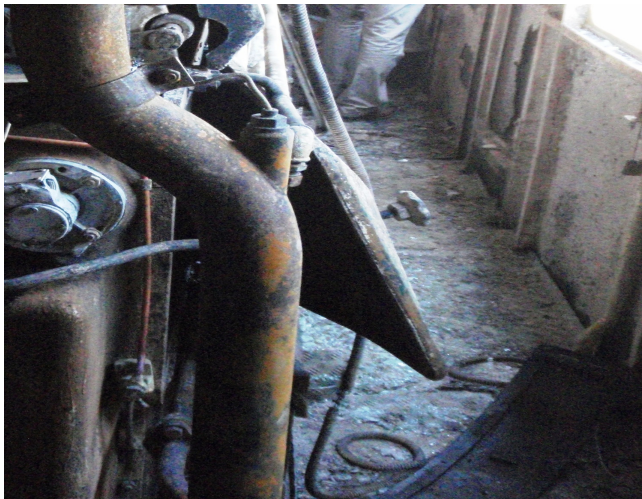
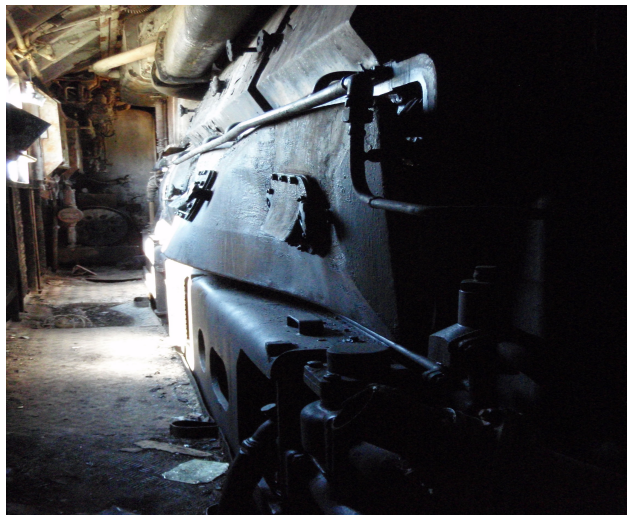
La amploarea incendiului a contribuit expulzarea gazelor și a circa 600 kg ulei încins din motor în toată sala mașinilor ca urmare a exploziei din carterul motorului cu deformarea capacelor laterale, conducând la generalizarea incendiului prin arderea acestuia, a uleiului din instalația hidrostatică (aprox.30 kg) și a elementelor constructive combustibile (tuburi și garnituri de cauciuc, elementele filtrante de aer, izolația cablajului electric, elementele de izolație și capitonaj posturi de conducere).

- deformarea pronunțată a ambelor capace laterale de la carterul motorului diesel specifică unei explozii interioare (foto.4;5);

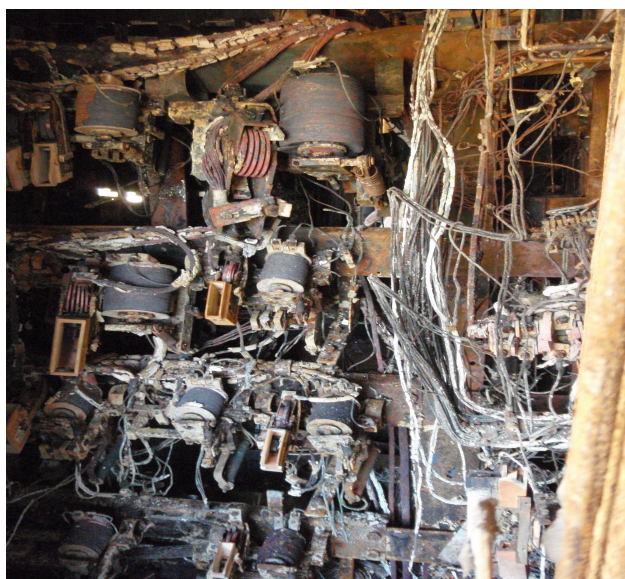
Foto. 6

- degradarea termică a echipamentului electric și elementelor constructive combustibile din sala mașinilor și blocul aparaturii de conectare, comutare, supraveghere și protecție (foto. 6);

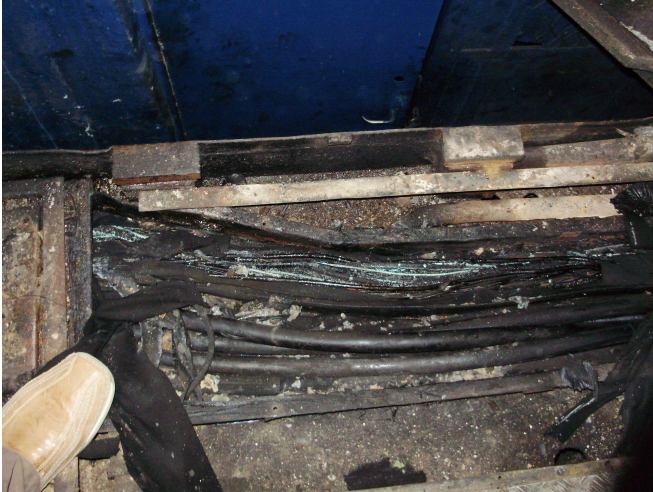
Foto. 7

Izolația cablajului de forță și de comandă arsă complet, capace și suporturi combustibili de la contactoare, rele, comutatoare, instalațiile de siguranță, INDUSI și vitezometre cu degradări termice majore.

Canal de cabluri sala mașini (foto. 7)

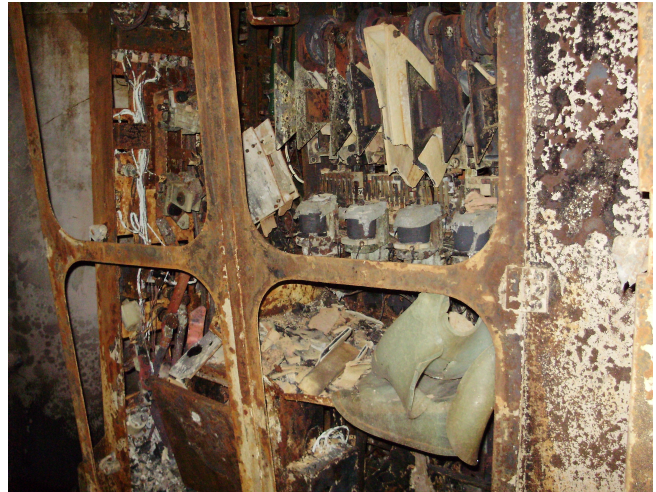
Foto. 8

Bloc aparate – contactori de linie MT (foto.8)

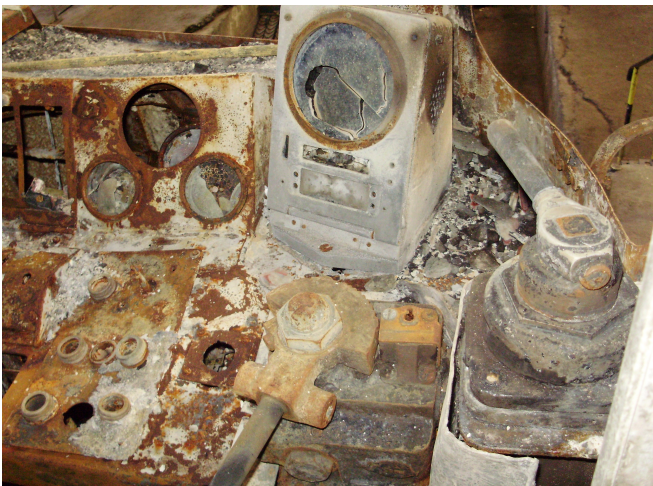
Foto. 9

Pupitru comandă – postul nr. 1 de conducere (foto. 9)

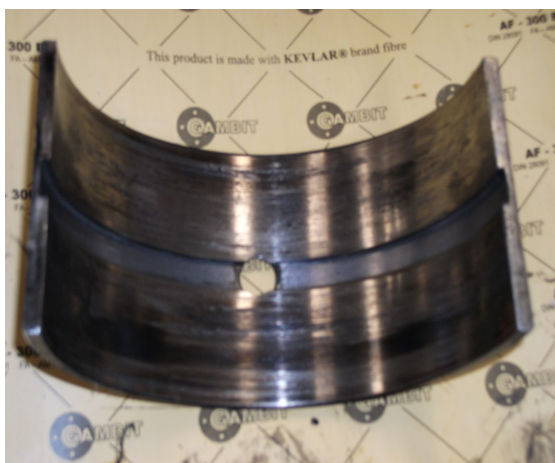
Foto. 11

- după demontarea capacelor laterale ale carterului și aspectarea mecanismelor motoare, s-a procedat la rotirea manuală a motorului fără a se constata blocare acestuia ceea ce a presupus că nu erau cuzineți palier sau de bielă topiți (foto 11și 12), fapt confirmat după demontările ulterioare;

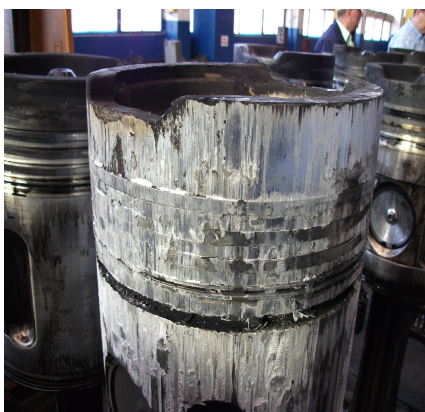
Foto. 13

- la pistonul nr.3 (seria 48309/1981) au fost constatate următoarele defecte (foto.13):
 - două fisuri la partea superioară, diametral opuse, în același plan cu axa bolțului pistonului;

- gulerul pistonului defretat și deplasat aproximativ 10 mm față de corpul pistonului, fără afectarea spațiului de lucru a supapelor, cu urme puternice de frecare și topire de material;

1. Cuprinderea lucrării de verificare a serajului dintre guler și corpul pistonului, la fiecare intervenție tehnică, reparație accidentală, ce presupune demontarea și scoaterea pistonului din motorul diesel în cadrul procesului de întreținere desfășurat de operatorii economici autorizați ca furnizori feroviari și care dețin agremente tehnice feroviare pentru tipurile respective de intervenție.

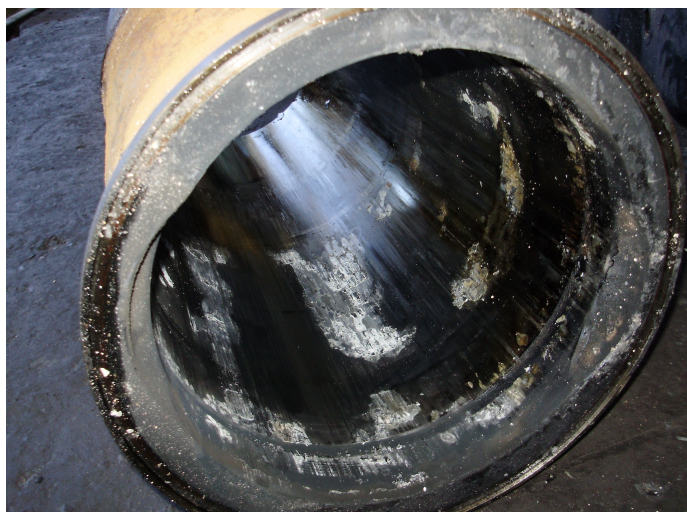
la celelalte 11 pistoane ale motorului diesel nu au fost constatate defecte care să conducă la funcționarea defectuoasă a motorului diesel (foto. 14)

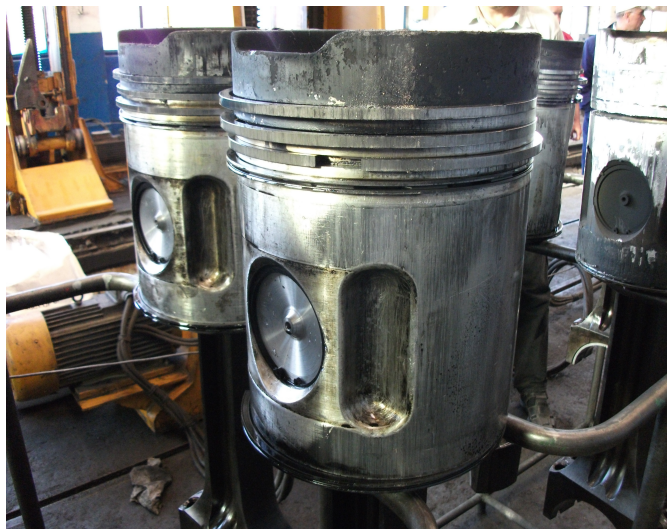
Foto. 15

- transfer de material (aluminiu) de pe corpul pistonului și depunerea acestuia pe cilindrul aferent pistonului (foto. 15);

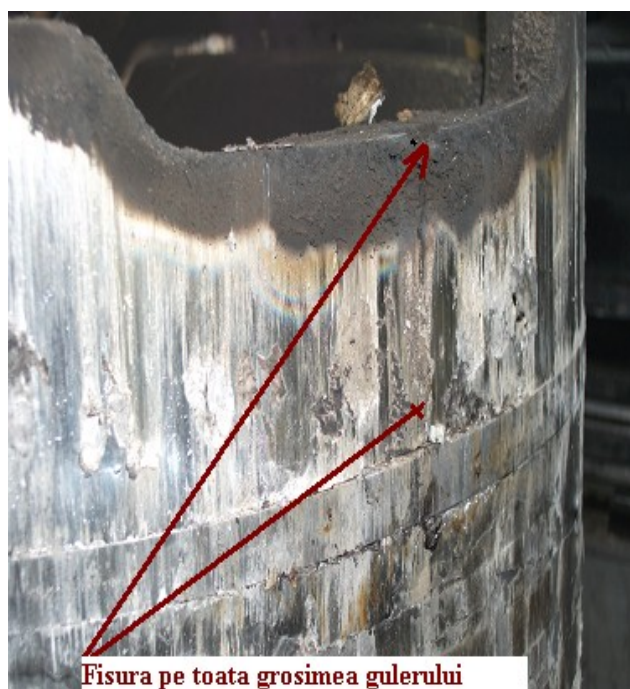
Foto. 16

Producerea vaporilor și gazelor combustibile a fost datorată fisurilor (foto. 16) de la gulerul pistonului nr. 3 producându-se defretarea acestuia, care prin deplasarea cu circa 10mm a obturat canalele interioare prin care uleiul asigură atât ungerea cât mai ales răcirea zonei segmentilor.

În aceste condiții, funcționarea pistonului fără ungere și răcire a condus la creșterea temperaturilor peste valorile de funcționare (350-400°C), erodarea rapidă a segmentilor, pierderea compresiei astfel încât cantitatea de motorină injectată, la temperaturile care au depășit 700°C a produs gazeificarea acesteia și a uleiului din corpul pistonului cu acumularea lor în carter și provocarea exploziei prin clapetele de explozie, aceasta fiind prima „degajare de fum” aspirată de turbosuflantă și ventilația forțată a motoarelor de tracțiune și care a fost sesizată de către personalul de locomotivă în sala mașinilor spre postul nr. 2, respectiv sub locomotivă așa cum a fost sesizată de personalul de la locomotiva împingătoare.

Fisura pe toata grosimea gulerului

3. Inițierea de către operatorii de transport feroviar deținători ai acestui tip de locomotivă a unui studiu care să stea la baza elaborării prin serviciile de specialitate din cadrul Organismului Notificat Feroviar Român a unei metodologii pentru realizarea verificărilor necesare care să asigure prevenirea apariției fisurilor la gulerul pistonului din componența motorului diesel model 12 LDA 28.
