RAPORT DE INVESTIGARE

al accidentului feroviar
produs la data de 15.02.2011, pe linia II directă,
în halta de mișcare Valea Albă în data de 15.02.2011

EDIȚIA finală
23 mai 2011

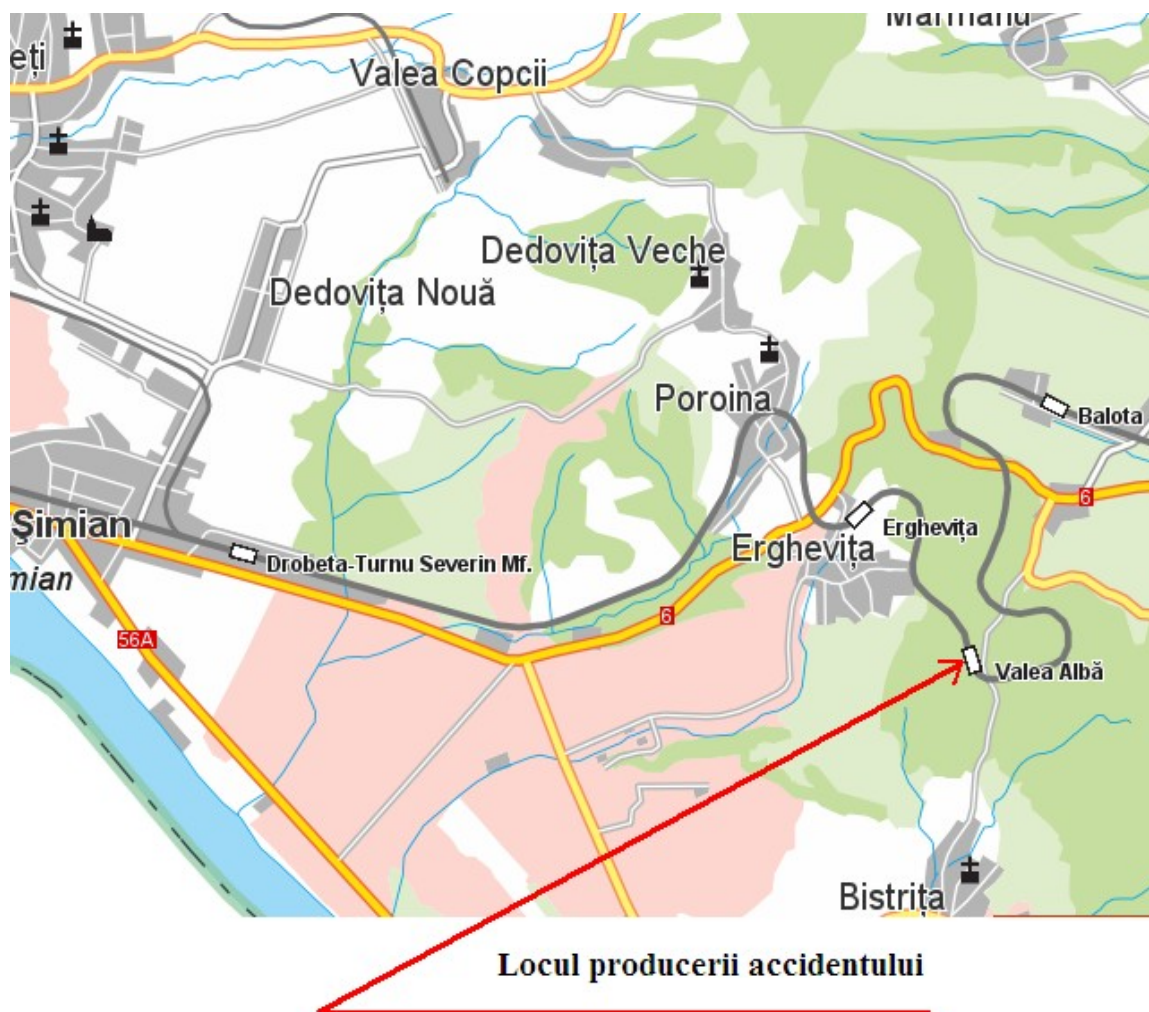
foto nr.1

Locul producerii accidentului feroviar este situat pe raza de activitate a Sucursalei Regionale de Căi Ferate Craiova pe secția de circulație Strehaia - Drobeta Turnu Severin (linie simplă electrificată), în halta de mișcare Valea Albă, la km 349+000.

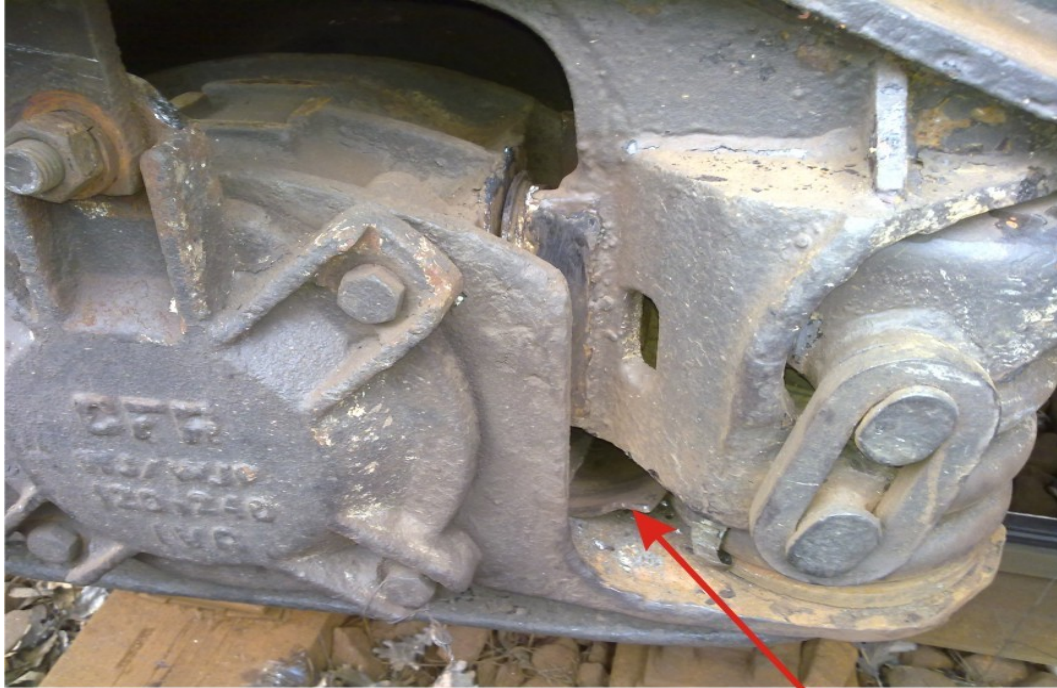
foto 2

- plăcuța de uzură din oțel austenitic manganos de la amortizorul cu frecare uscată tip Lenoir, corespunzător cutiei de osie de la roata nr. 7 era desprinsă din sudură fără urme de fisuri sau crăpături vechi și era deformată;

plăcuță de oțel manganos deformată

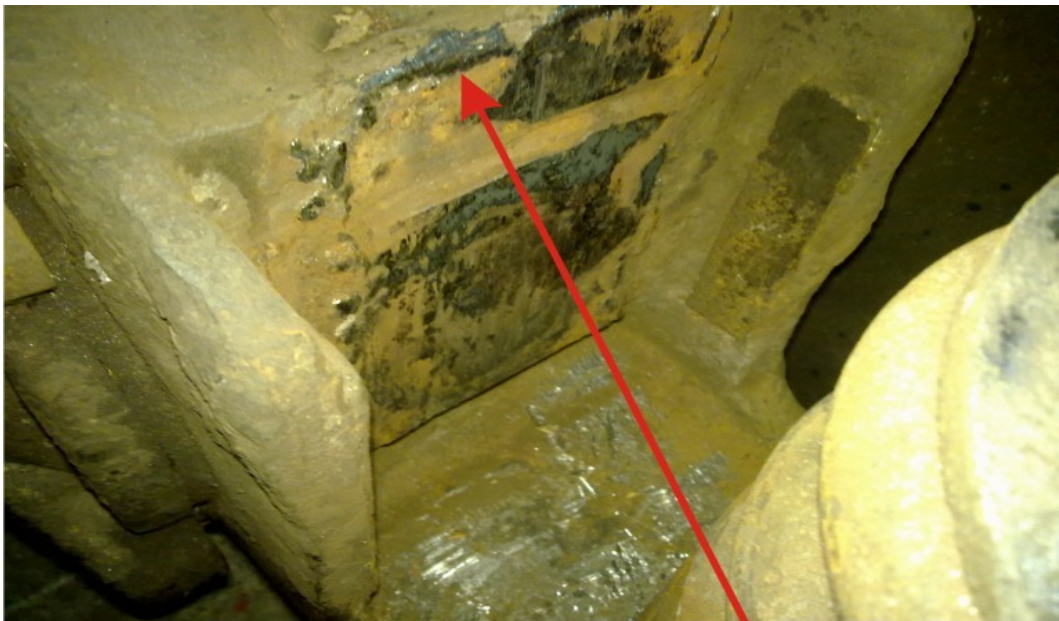
foto 3

cordonul de sudură rupt

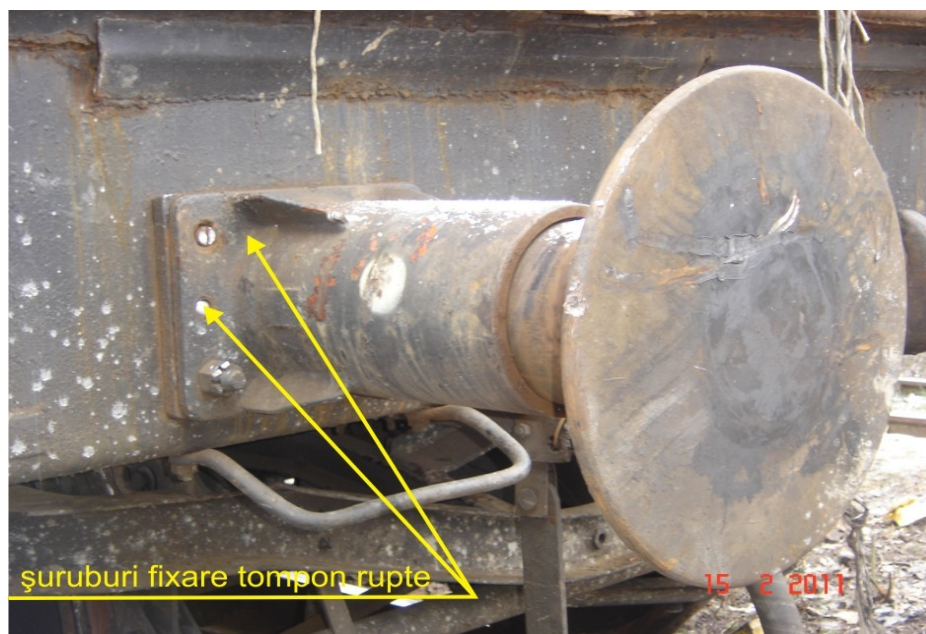
foto 4

- două șuruburi de prindere a cutiei tamponului pe traversa frontală rupte;

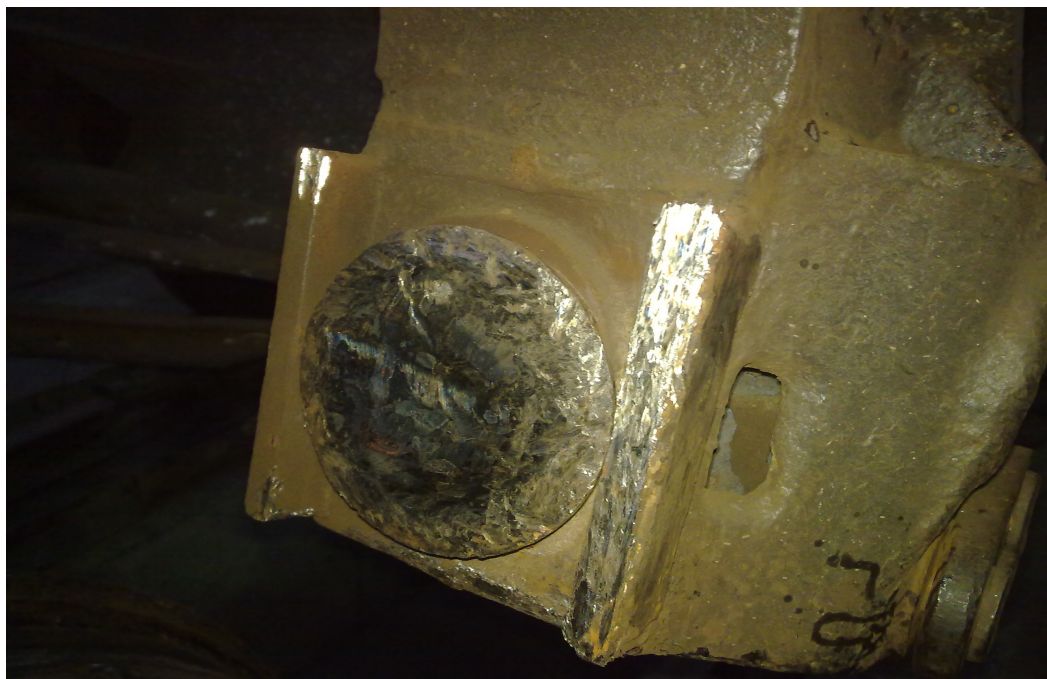
foto nr.5

- suprafața de lucru a piesei de presiune prezenta lovituri și urme de supraîncalzire (culoare albastruie).

Urmare a desprinderii plăcuței manganoase s-a produs dereglarea funcționării amortizorului Lenoir,

astfel încât piesa de presiune (pistonul) nu a mai acționat pe plăcuța manganoasă. În urma înclinării pistonului a apărut o frecare pronunțată din cauza căreia s-au produs deformarea plăcuței din oțel manganos. În urma măsurătorilor efectuate la boghiurile tip Y25Cs de la vagonul seria Eacs nr. 31535481610-2 a rezultat că jocul însumat între pietrele de frecare (de alunecare) pe diagonala vagonului dreapta față – stânga spate are valoarea 0, contrar prevederilor pct. 6.4.16 din Norma Tehnică Feroviară nr. 57-001/2006 și prevederilor pct. 2.3, lit. f) din Instrucția nr. 936/1991.
