RAPORT DE INVESTIGARE

al accidentului feroviar produs la data de 01.07.2012, în stația CFR Bucureștii Noi prin deraierea de prima osie în sensul de mers locomotivei EA 40-0636-7 aflată în remorcarea trenului de marfă nr. 81720

EDIȚIA FINALĂ
01 noiembrie 2012

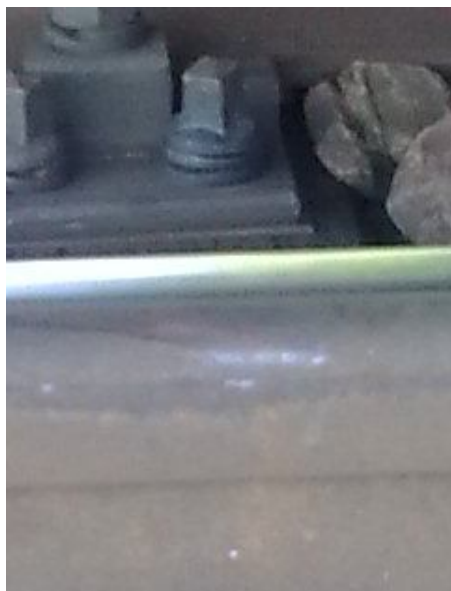
- La 0,5 m după joanta de varf a inimii schimbătorului, pe sina de legătură fir exterior a fost identificată o urmă de escaladare a roții din partea dreaptă sens de mers a osiei atacante (fig.nr.1)

Fig.nr.1-pct.0 fir stâng. escaladare

Deraierea s-a produs prin cățărarea roții din partea dreaptă a osiei nr.6 (osia de atac a locomotivei) pe șina de legătură curbă - exterioară (în sensul de mers) - a curbei schimbătorului, la 500 mm de joanta de vârf a inimii și parcurgerea pe suprafața de rulare a ciupercii 1000 mm, după care s-a produs căderea în exteriorul curbei, iar roata 5 (stanga) a căzut în interiorul căii. Osia nr. 6 a locomotivei a rulat în stare deraiată circa 6 m.

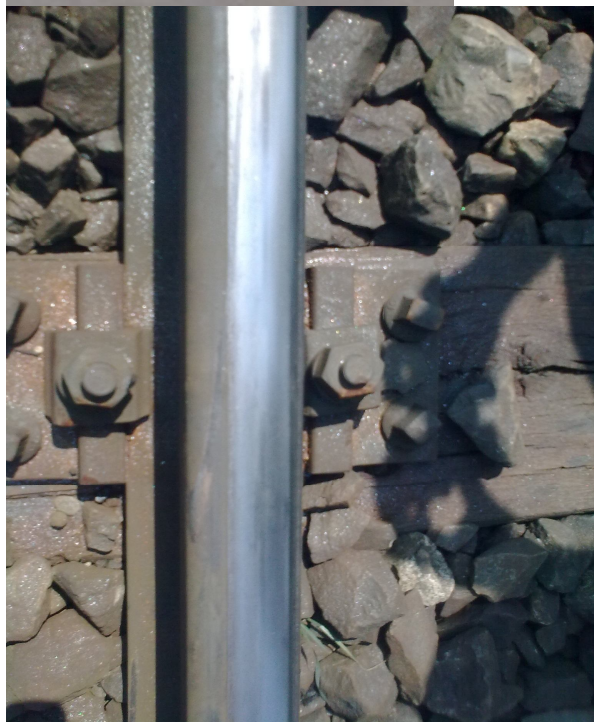
- la aproximativ un metru după cățărare în zona șinelor de legătură de pe direcția în abatere, a fost identificată o urmă de cădere în interiorul căii a roții din partea stângă (fig. nr.1) și în exteriorul căii a roții din partea dreaptă a căii (fig.nr.2);

Fig.nr.2-urmă cădere roata 6

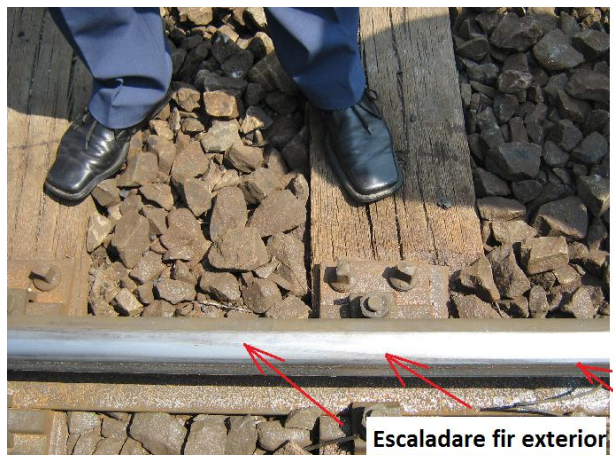
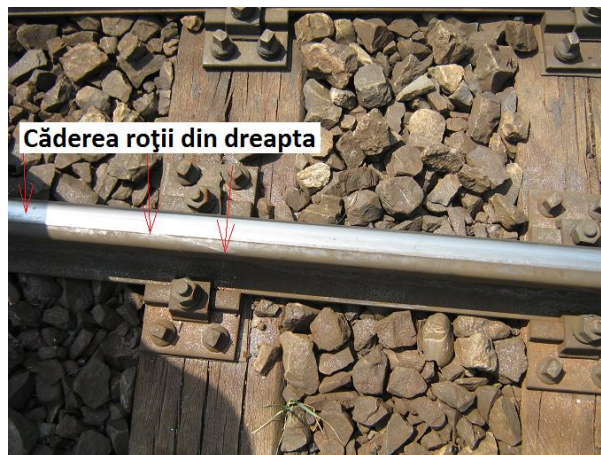
Deraierea s-a produs prin cățărarea roții din partea dreaptă a osiei atacante a locomotivei pe șina de legătură curbă - exterioră (pe partea dreaptă în sensul de mers)- a curbei schimbătorului 10C, la 0,5m de joanta vârfului inimii.

După parcurgerea unei distanțe de 1m s-a produs deraierea, roata din partea dreaptă căzând în exteriorul curbei iar roata din partea stângă între firele căii la 10 cm de firul interior al curbei. După parcurgerea unei distanțe de 4,5 m s-a produs oprirea locomotivei.

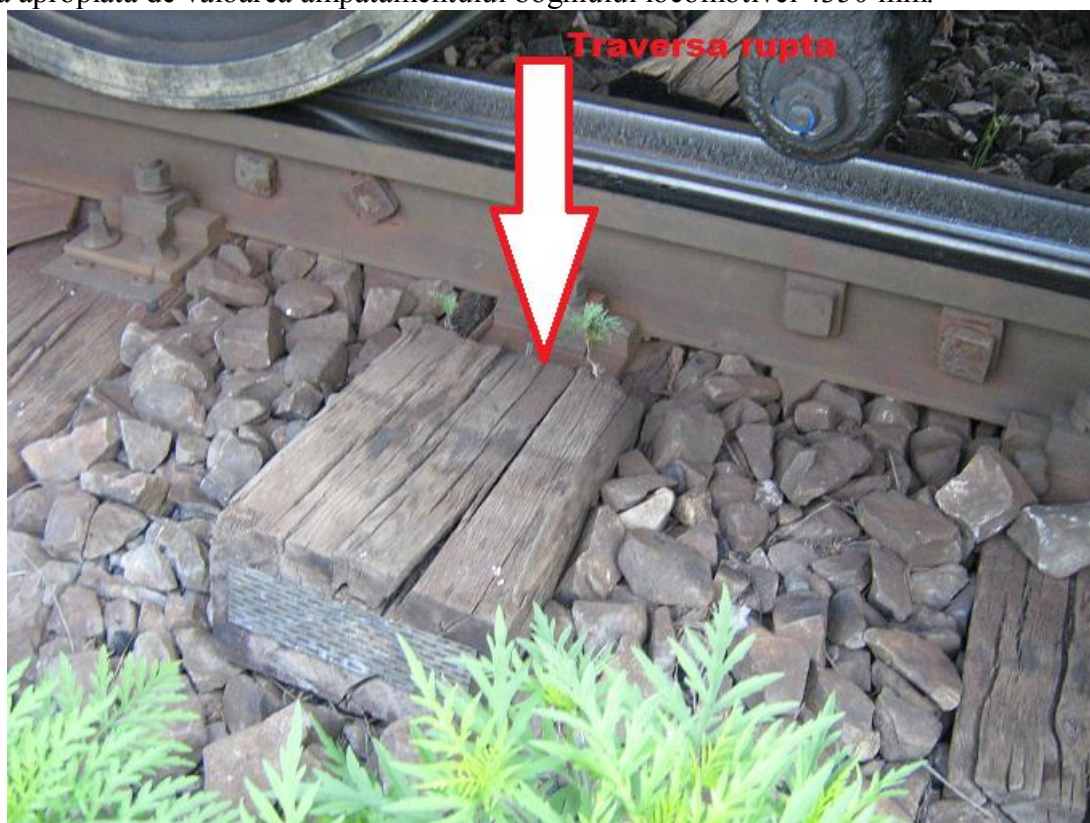
Cățărarea roții din partea dreaptă a osiei de atac a locomotivei pe șina de legătură exterioră a schimbătorului de cale 10C s-a produs ca urmare a descărcării acestei roți ca efect al fenomenului de cabraj inerent care apare la demararea trenurilor cu tonajul ridicat.

Descărcarea roții din partea dreaptă a osiei atacante a fost favorizată de existența unei traverse rupte pe firul interior al curbei schimbătorului (partea stângă în sensul de mers) la aproximativ 4100 mm, distanță apropiată de valoarea ampatamentului boghiului locomotivei 4350 mm.

- Existența unei traveze rupte pe firul interior al curbei schimbătorului la 3030 mm de joanta de vârf și la 4100 mm de punctul de escaladare.
