RAPORT DE INVESTIGARE

al accidentului feroviar produs la data de 02.09.2013 pe raza de activitate a Sucursalei Centului Regional Exploatare, Întreținere și Reparații CF Cluj, pe linia neinteroperabilă Săcuieni Bihor - Sărmășag între stațiile CF Suplacu de Barcău și Șimleu Silvaniei

EDIȚIE finală

16.ianuarie.2014

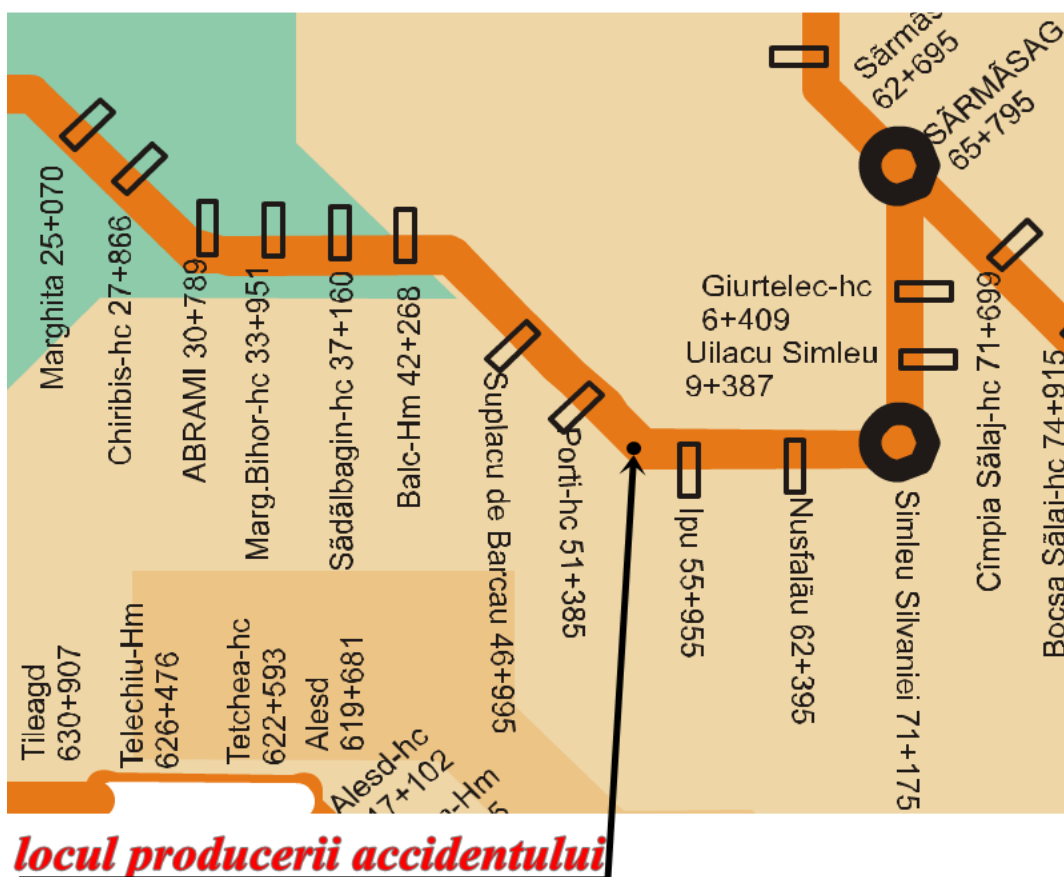
Figura nr.1.

În jurul orei 15:40, în zona km 53+725, între stațiile CF Suplacu de Barcău și Șimleu Silvaniei, la viteza de aproximativ 32 km/h, s-a produs deraierea vagonului nr.33537991554-9 de primul boghiu în sensul de mers, al 12-lea vagon de la locomotiva de remorcare, prin escaladarea șinei corespunzătoare firului exterior al curbei, firul drept în sensul de mers.

Locul producerii accidentului este prezentat în fig.1.

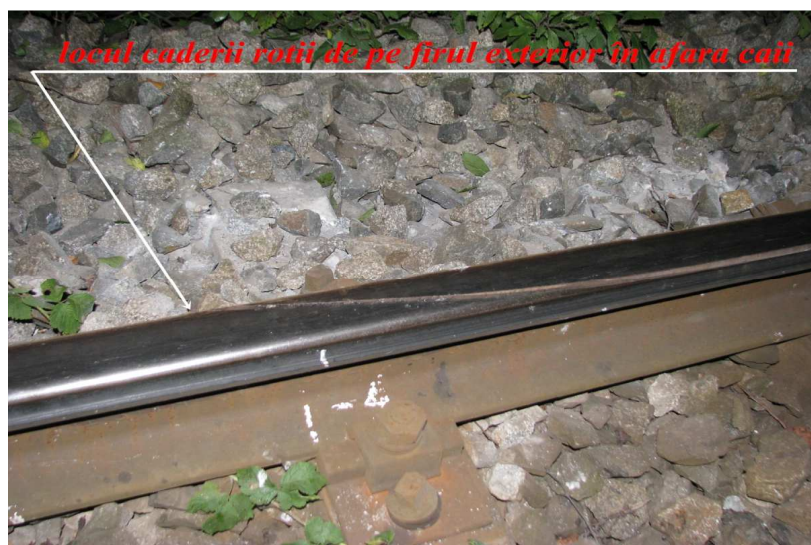
Foto nr.2

Începând de la punctul „0” pe suprafața de rulare a ciupercii șinei a fost observată o urmă de rulare a buzei bandajului roții nr.8, în sensul de mers al trenului, pe o lungime de 5 m, după care această roată a căzut în exteriorul căii de rulare, antrenând în deraiere și roata corespondentă din partea stângă a aceleiași osii (roata nr.7), care a căzut între firele căii.

Vagonul a circulat cu prima osie deraiată o distanță de aproximativ 10 m, după care roata nr.6 de la a doua osie a aceluiși boghiu a escaladat șina de pe firul exterior al curbei, a rulat cu buza bandajului roții pe fața superioară a ciupercii șinei, o distanță de 50 cm, după care a căzut în exteriorul căii, antrenând în deraiere și roata corespondentă din partea stângă a aceleiași osii (roata nr.5), care a căzut între firele căii - (foto nr.2 și nr.3).

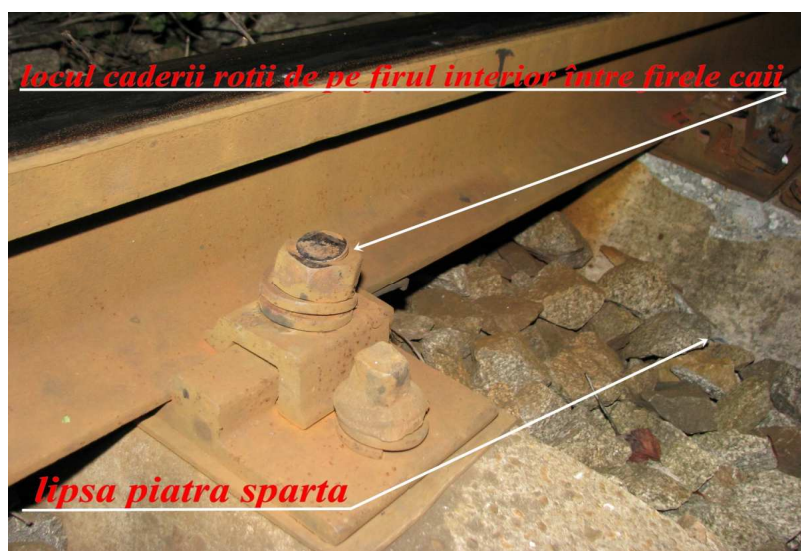
Foto nr.3

- placa metalică pe care sprijină șina de pe firul exterior al curbei avea numai 1 tirfon, iar pe fața superioară a traversei a fost observat faptul că această placă sub acțiunea forțelor transmise căii de roțile materialului rulant se deplasa spre exteriorul curbei cu 5 mm;
- elementele de fixare ale tălpii șinei, corespunzătoare firului interior al curbei, de placa metalică nu erau strânse.
- prisma de piatră spartă era incompletă pe firul interior al curbei, în zona blocheților traverselor (foto nr.3).

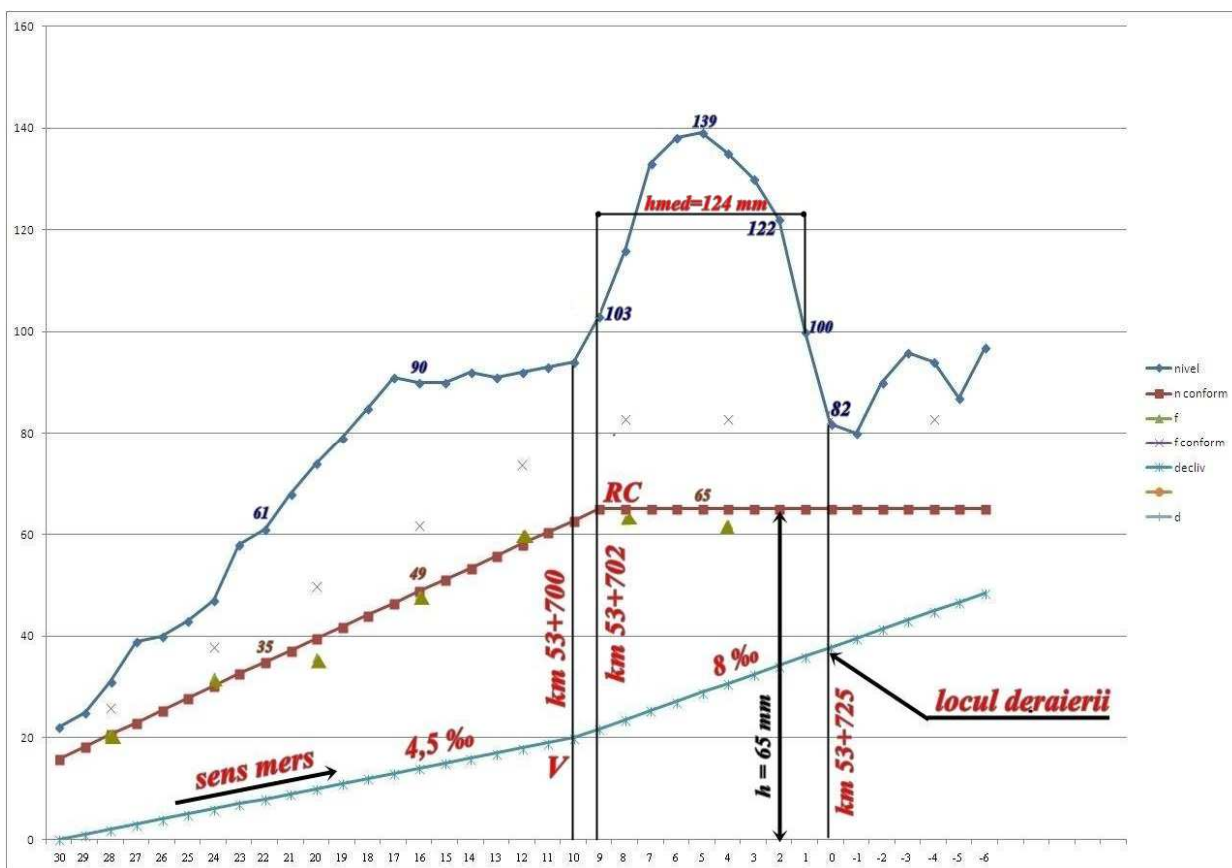
fig.4

În urma analizei efectuate (fig.4), s-a constatat că, în sensul de mers al trenului, începând cu pichetul nr.9, care corespunde punctului RC (km 53+702), supraînălțarea are valori $\geq 100 \text{ mm}$, până în pichetul 1 (km 53+722,50) obținându-se o valoare medie a acesteia de 124 mm.

Valorile măsurate ale supraînălțării în dreptul picheților nr.2-9 depășeau valoarea supraînălțării maxime ($h_{max}=100 \text{ mm}$) cu 2-38 mm.

- între picheții nr.1 și nr.2 diferența între valorile măsurate ale nivelului transversal era de 22 mm /2,5 m, rezultând o înclinare a rampei defectului de 1:114;
- între picheții nr.0 și nr.1 diferența între valorile măsurate ale nivelului transversal era de 18 mm /2,5 m, rezultând o înclinare a rampei defectului de 1:139.
