RAPORT DE INVESTIGARE

al accidentului feroviar produs la data de 10.08.2013 pe raza de activitate a
Sucursalei “Centrul Regional Exploatare, Întreținere și Reparații CF” Cluj,
în stația Dej Triaj

*EDIȚIE finală
23 august 2013*

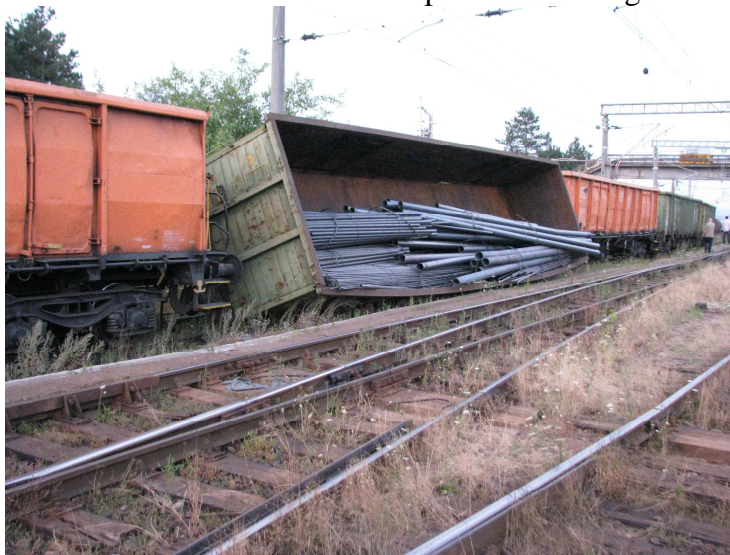
Fig. nr.2: Vagonul seria Eaos nr. 33535304702-0 deraiat

Vagonul deraiat seria Eaos nr. 33535304702-0 se prezintă ca în figura nr.2

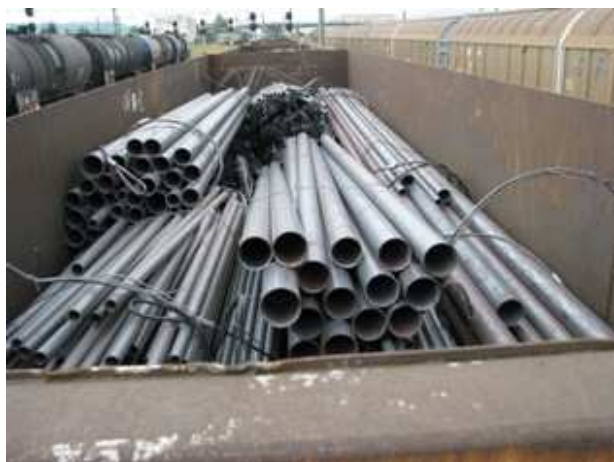
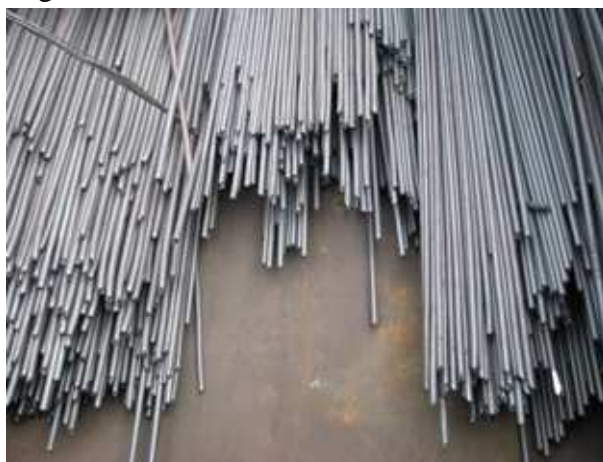
Fig. nr.3: Marfa încărcată în mod necorespunzător în vagoane

- descărcarea de sarcină a roților osiei conducătoare generată de încărcătura repartizată neuniform pe suprafața de încărcare a vagonului nr.33535304602-0, aflat al 15-lea în componerea trenului de la locomotivă.

- repartizarea neuniformă a deșeurilor de diametru mic și subțire în partea de jos a vagonului iar a celor de diametru mai mare și groase, cu o greutate mai mare, în partea superioară a încărcăturii contrar metodei de încărcare prevăzute la punct 1.11.2. din prevederile Anexei II RIV.

Conform Procesului Verbal nr.514/10.08.2013 s-a constatat că încărcătura este formată din deșeuri de țevă de diferite lungimi, diametre și grosimi. În urma analizării încărcăturii răsturnate cât și a modului de încărcare cu marfă similară a altor vagoane din componerea trenului a rezultat că aceasta a fost așezată și repartizată neuniform în vagon, nerespectându-se prevederile din Anexa II RIV referitoare la metoda de încărcare 1.11.2.ca în figura nr.3.
