RAPORT DE INVESTIGARE

privind incendiul produs la data de 29.09.2011 pe raza Centrului Regional de Exploatare,
Întreținere și Reparații Timișoara, în linie curentă fir I (linie dublă electrificată)
Km.53+100, la locomotiva EA 40-0118-6 (aparținând SNTFM „CFR Marfă” SA
București) aflată în remorcarea trenului de marfă 27557

Ediția finală
05.12.2011

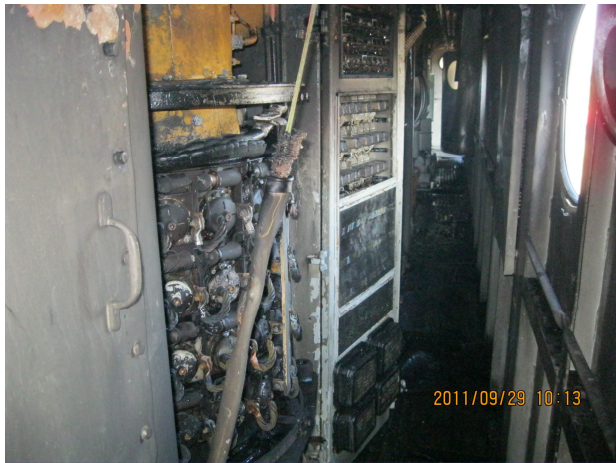
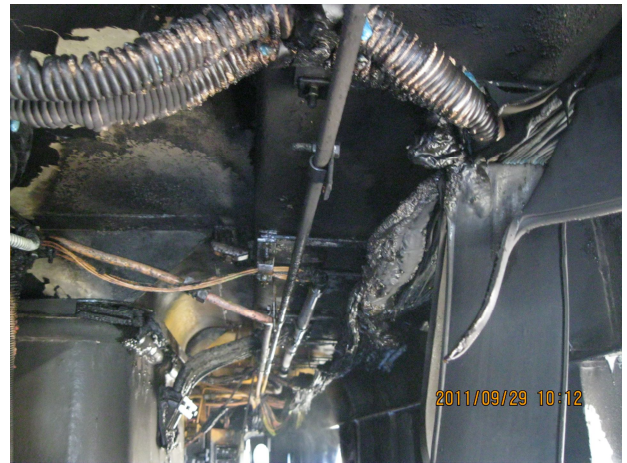
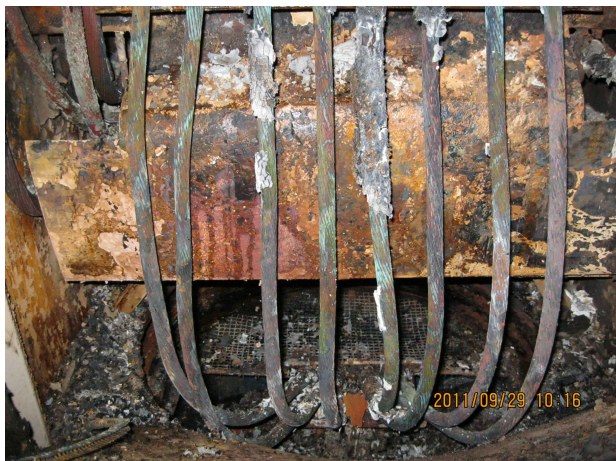
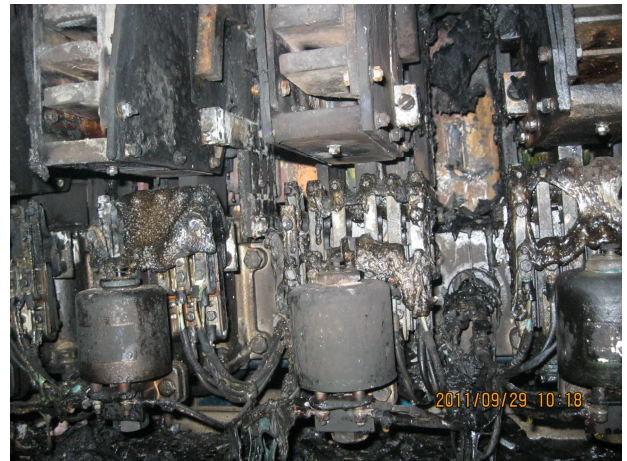
- în sala mașinilor partea dreaptă sens mers grupul redresor S3, partea superioară a blocului S7 inclusiv panoul de semnalizare, cablurile din tunelul de cabluri de sub acoperiș afectate prin ardere;

- în sala mașinilor partea stângă sens mers cablajul de forță a MT3 ars în întregime, cablajul din canalul de cabluri de sub acoperiș afectat prin ardere;

- contactorii de linie din blocul S3 afectați prin ardere;

Efectele incendiului în sala mașinilor

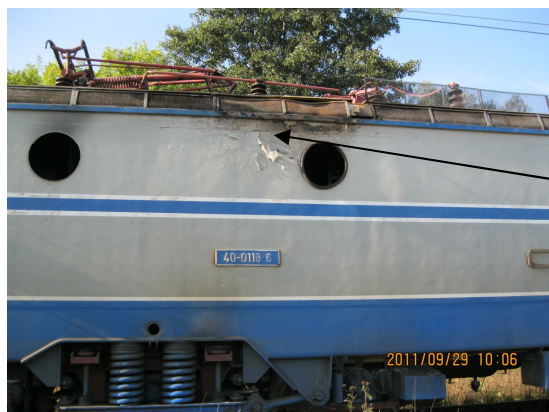
- cutia locomotivei partea stângă (partea cu nișa de baterii), la partea superioară, în dreptul osiei nr.3 prezintă urme de afectare termică; de asemenea, primele trei geamuri de la sala mașinilor pe această parte, numărata dinspre postul unu sunt sparte ca urmare a efectului termic și a intervenției pompierilor;
- cutia locomotivei pe partea dreapta fără urme de afectare termică; primele trei geamuri de la sala mașinilor pe aceasta parte, numărata dinspre postul unu sunt sparte ca urmare a intervenției pompierilor;
- cabinele posturilor de conducere, fără urme de afectare termică;
- acoperișul locomotivei cu vopseaua afectată datorită efectului termic, între disjunctori și pantograful nr.unu pe o porțiune de aproximativ 1 m.

Acoperișul locomotivei cu vopseaua afectată datorită efectului termic

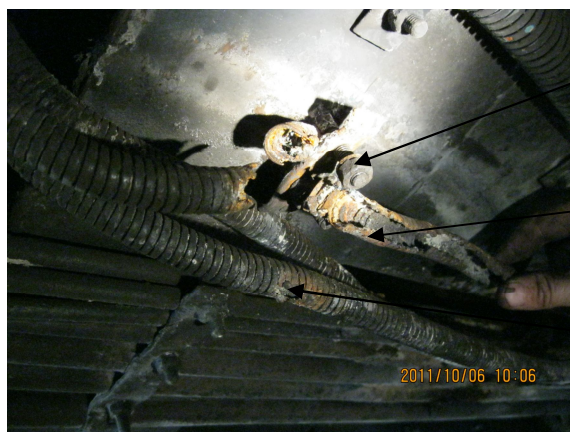
Brida nr.9

80 mm tubul metalic flexibil de protecție al cablului 405 prezintă lipsă material datorită arderii și topirii;

Conductorul M10 în tubul metalic flexibil de protecție

Locul producerii scurtcircuitului în urma punerii la masă a conductorului 405

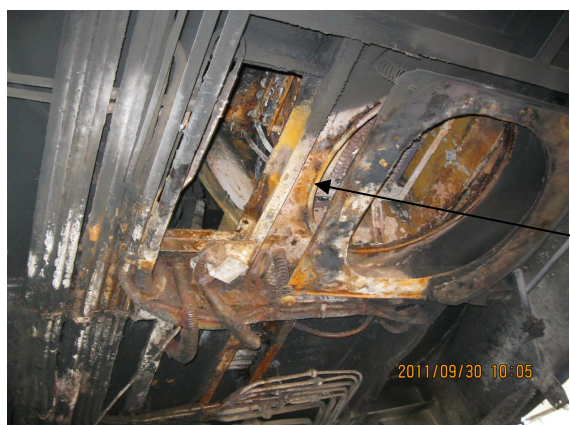
- conductele de aer amplasate sub compresorul nr.1 prezintă urme de afectare termică, fără a fi deformat;
- burduful pentru aerul de ventilație al motorului de tracțiune nr.3 și garnitura de etanșare dintre burduf și motor arse în totalitate;
- grupul de rezistente pentru slăbirea câmpului la motorul de tracțiune nr.3 afectat termic.

Burduful pentru aerul de ventilație al motorului de tracțiune nr.3 și garnitura de etanșare dintre burduf și motor arse în totalitate

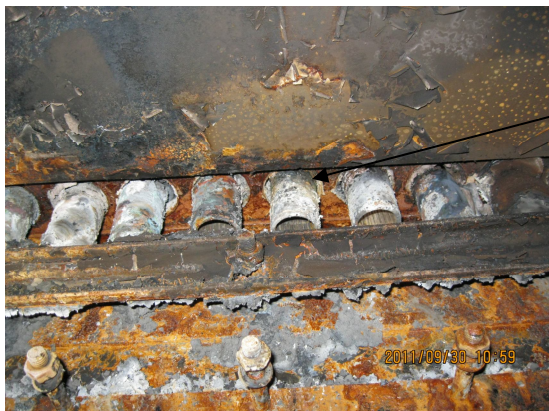
- cablajul circuitelor de forță în canalul de cabluri din fața blocului S3 afectat termic;
- cablajul circuitelor de comandă și alimentare servicii auxiliare în canalul de cabluri din fața blocului S7 afectat termic;

Cablajul de forță la blocul S3

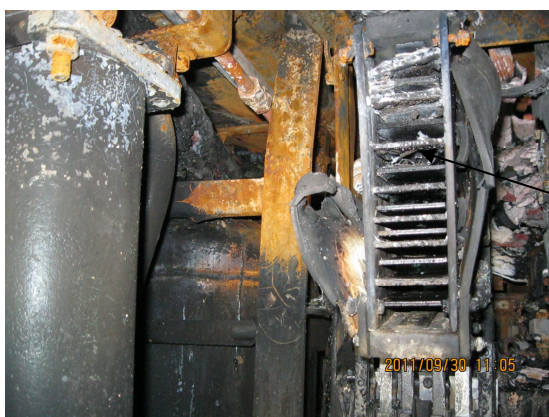
Contactator ars în blocul S3

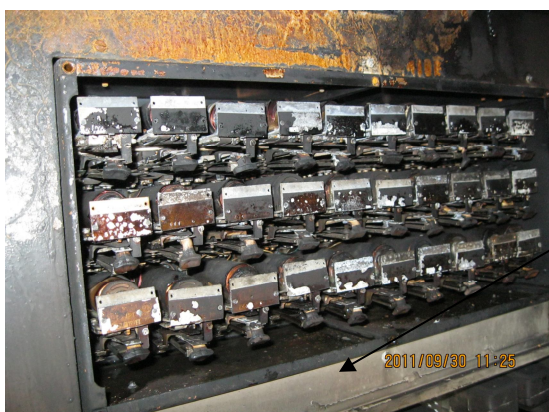
- blocul S7 pentru instalația de comandă, protecție și semnalizare afectat termic;
- grupul de ventilație al motorului de tracțiune nr.3 afectat termic;

blocul S7 pentru instalația de comandă,
protecție și semnalizare afectat termic

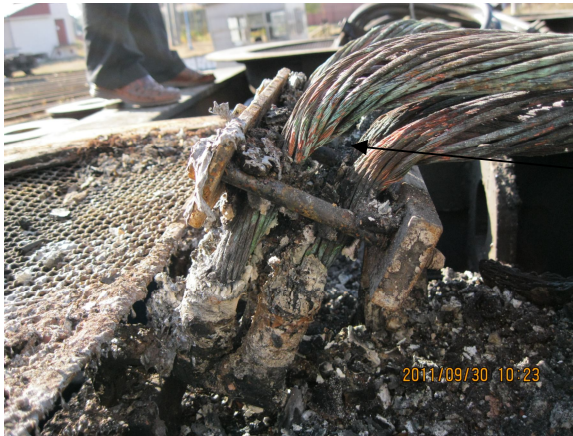
Cablajul de forță la MT3 afectat termic

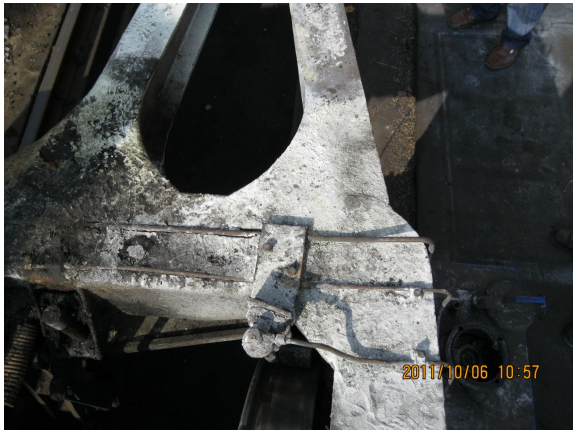
Pe suprafața superioară a ramei boghiului nr.1 s-au constatat urme de praf de la extincătoarele folosite de către personalul de locomotivă, acestea fiind localizate pe cuplajul triunghiular și pe porțiunea lonjeronului ramei boghiului în dreptul osiei nr.3 partea neangrenată

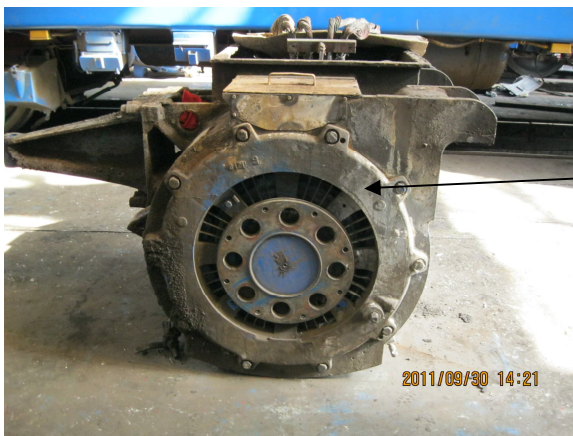
- bandajele și saboții aferenți osiilor 1...6 nu prezintă urme de supraîncălzire;
- în urma demontării motorului de tracțiune nr.3 de pe boghiu, s-au constatat următoarele: colectorul, izolatorii, coroana port-perii și periile sunt în stare bună, fără urme de flamare;

- s-a alimentat motorul de la o sursă exterioară și s-a constatat funcționarea normală a acestuia.

MT3 demontat de pe boghiu și alimentat de la o sursă exterioară

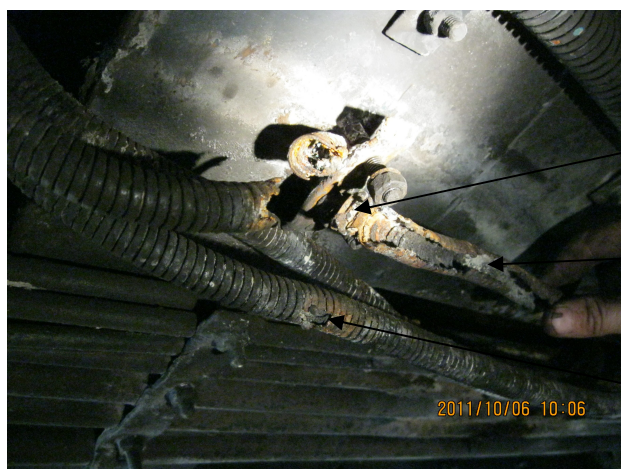
Brida nr.9

- conductorul M0 dintre borna minus a setului de baterii și siguranța fuzibilă S7.70 s-a frecat în tubul metalic flexibil de protecție în zona bridei nr.9 de fixare a acestuia, până la degradarea izolației electrice; aceasta deficiență a provocat punerea intermitentă la masa locomotivei a conductorului M0 înainte de conectarea la masă prevăzută în blocul S8 pentru acest

- conductorul 405 dintre borna plus a bateriei și siguranța fuzibilă S7.69 (plasat într-un tub metalic flexibil de protecție ce se afla în contact cu tubul metalic flexibil de protecție al conductorului M0 pe toată lungimea de pozare dintre nișa bateriei de acumulatori până la intrarea în blocul S7) a asigurat continuitatea circuitului până când s-a produs deteriorarea izolației sale în zona bridei nr.9 în aceleași condiții ca și izolația conductorului M0; în acest moment s-a produs arderea siguranței fuzibile S7.70 și implicit scoaterea bateriei de acumulatori din regimul de încărcare; circuitele de comandă sunt alimentate în continuare de către stația de încărcare S7.47, deficiența ce nu este sesizată sau semnalizată de vreun dispozitiv de protecție, respectiv de semnalizare;

Conductorul M0
în tubul metalic
flexibil de
protecție

Locul producerii
scurtcircuitului în
urma punerii la masă a
a conductorul 405

Incendiul s-a produs ca urmare a unui scurtcircuit apărut în circuitul bateriei de acumulatori urmat de topirea și aprinderea izolației conductorilor MO și 405 cauzat de degradarea acestei izolații urmată de atingerea miezului metalic. Degradarea izolației conductorilor MO și 405 a fost cauzată de frecarea mecanică dintre tubul de protecție și conductori datorită manipulării repetate a bateriei de acumulatori în vederea verificării.

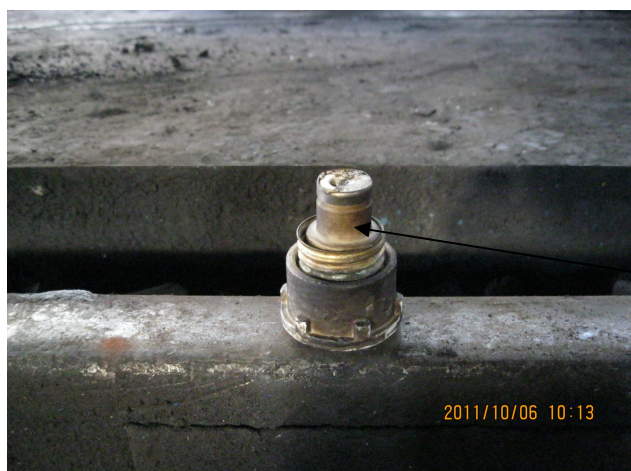
Siguranța fuzibilă
S7.70 arsă

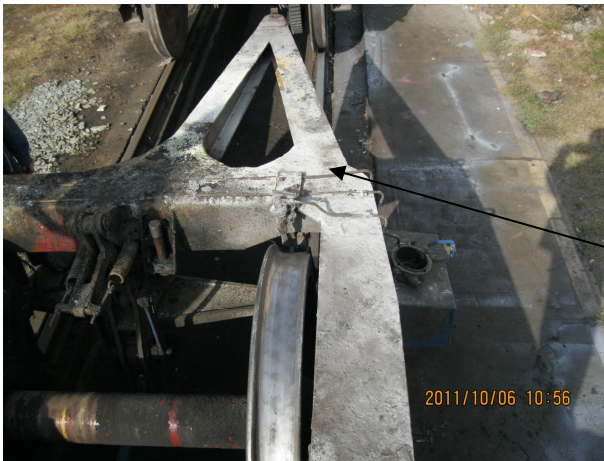
Zona din cadrul boghiului
nr.1 amplasată sub locul
declanșării incendiului și
unde s-a acționat cu
stingătoare
