MINISTERUL TRANSPORTURILOR SI INFRASTRUCTURII
AUTORITATEA FERROVIARA ROMANA - AFER

RAPORT DE INVESTIGARE

al accidentului
produs la data de 20.10.2011 în halta de mișcare Dragoș Vodă

*Ediția finală
26 martie 2012*

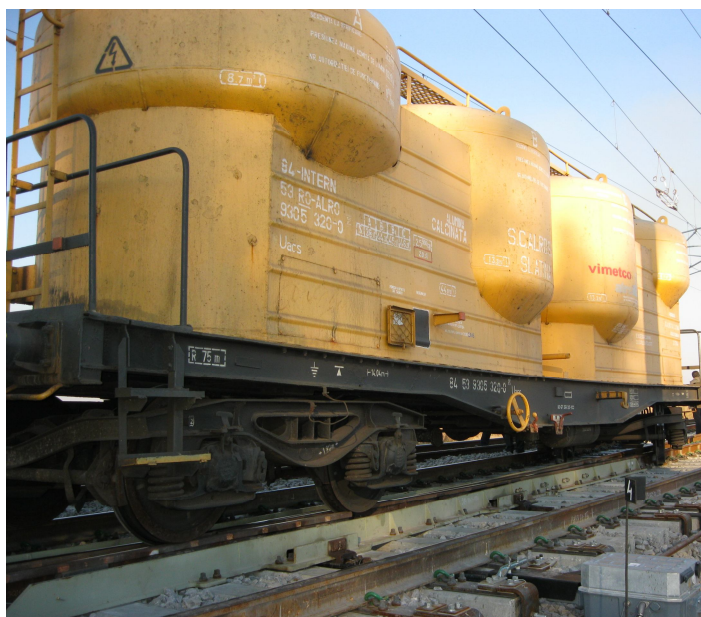
foto nr.1

- vagon nr. 84539305320-0 (al 2-lea de la locomotivă), era deraiat de roțile celui de al doilea boghiu (primul în sensul împingerii trenului), iar roțile primului boghiu (al doilea în sensul împingerii) erau înscrise pe un parcurs incompatibil cu parcursul în abatere pe diagonala 4-2 a schimbătorului de cale nr.4 - foto nr.1;

La aparatul de rulare al vagonului nu s-a constatat defecte.

Nu s-au constatat locuri plane sau brocure pe suprafețele de rulare ale roților.

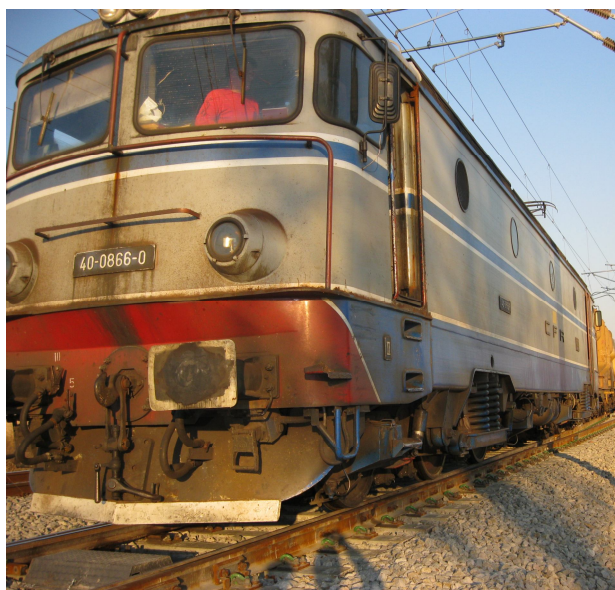
foto nr.2

Schimbătorul de cale nr.4 era manipulat în poziție „pe directă”, inima cu vârfuri mobile a acestuia fusese talonată de locomotiva și primele două vagoane ale trenului, care au atacat acest schimbător de cale pe la călcâi din direcția „abatere”.

Locomotiva trenului era oprită pe macazul propriu-zis, fără însă ca roțile primei osii să depășească vârful acelor - foto nr.2;

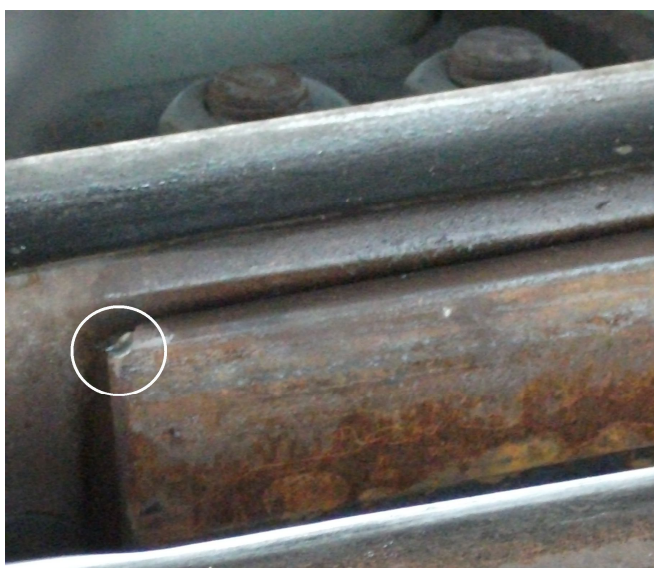
foto nr.3

La inima de încrucișare cu vârfuri mobile a schimbătorului de cale nr.4 s-a constatat urmă de lovire nouă la vârfulu acesteia - foto nr.3.

Datorită deraierii primului boghiu în sensul de împingere al locomotivei, a fost avariată placa de manevrare a vârfului mobil al inimii schimbătorului de cale nr.4.

- placa de manevră a vârfului mobil al inimii schimbătorului de cale nr.4 era avariată (deformată) ca urmare a deraierii primului boghiu în sensul împingerii a vagonului nr. 84539305320-0.
