## RAPORT DE INVESTIGARE

privind incendiul produs la data de 11.05.2011 pe raza de activitate a Sucursalei Regionale CF Timișoara, în linie curentă fir II (linie dublă electrificată), între hm Merișor și stația Bănița km.66+500 la locomotiva EA 40-0791-0 (aparținând SC CARGO TRANS VAGON SA București) aflată în remorcarea trenului de marfă nr. 20936.

Ediția finală  
16 decembrie 2011

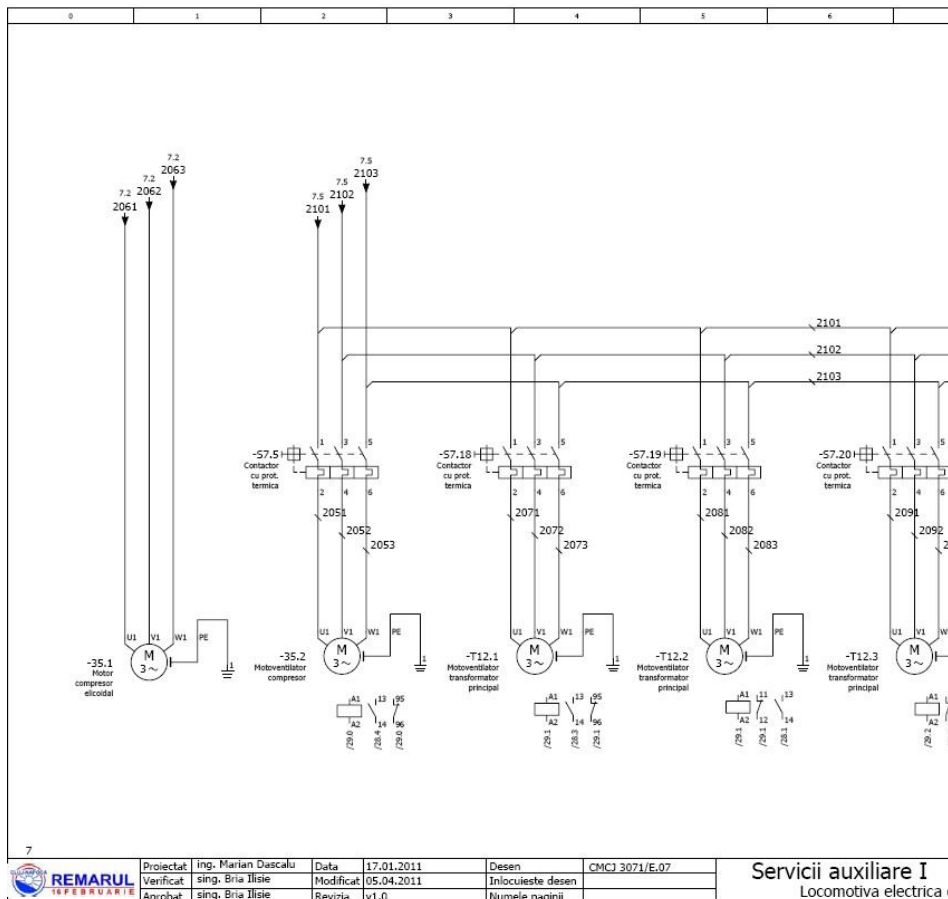
Schema electrică a circuitului electric de alimentare a motorului electric al compresorului

**NOTĂ :** Conform schemei electrice , motorul electric de acționare a compresorului elicoidal este legat electric direct la bornele de ieșire ale convertorului static. Astfel , se constată că circuitul electric al motorului compresorului elicoidal nu este prevăzut cu contactor cu protecție termică sau alt tip de siguranță la supracurent sau scurcircuit.

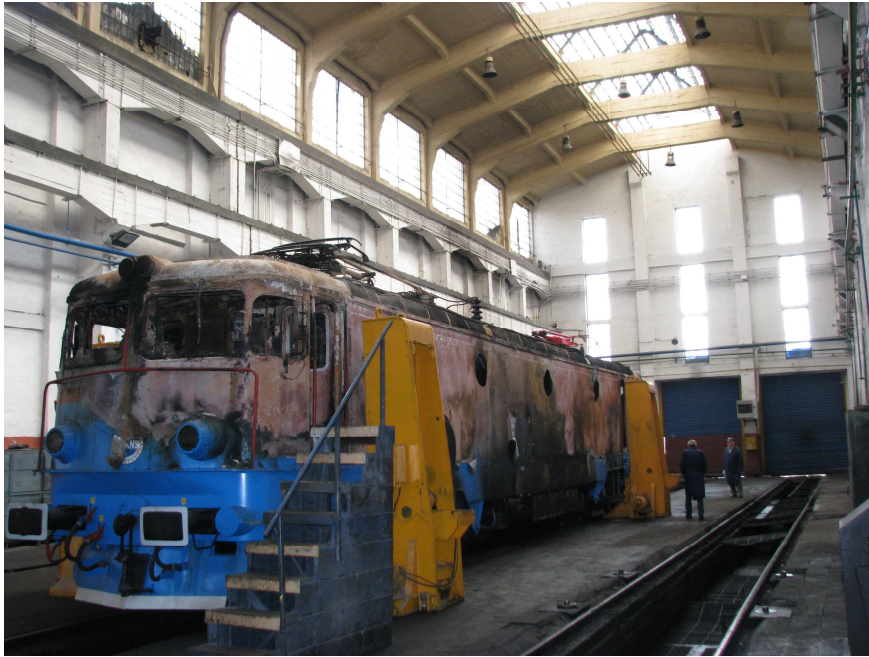
Foto 1 – Cutia locomotivei la exterior

- partea frontală aferentă posturilor de conducere în jumătatea superioară prezintă vopseaua arsă și tabla deformată termic iar sticla ferestrelor este spartă; (Foto 1)
- în partea laterală, cutia este afectată termic de la șasiu în sus, cu vopseaua arsă și tabla deformată;
- zona laterală a cutiei locomotivei cea mai afectată termic (pe partea stângă și dreaptă a locomotivei) este situată înspre postul 2, deasupra MET 4;
- la partea superioară, acoperișul este afectat termic, pantograful 1 afectat termic pronunțat și pantograful 2 mai puțin afectat termic;

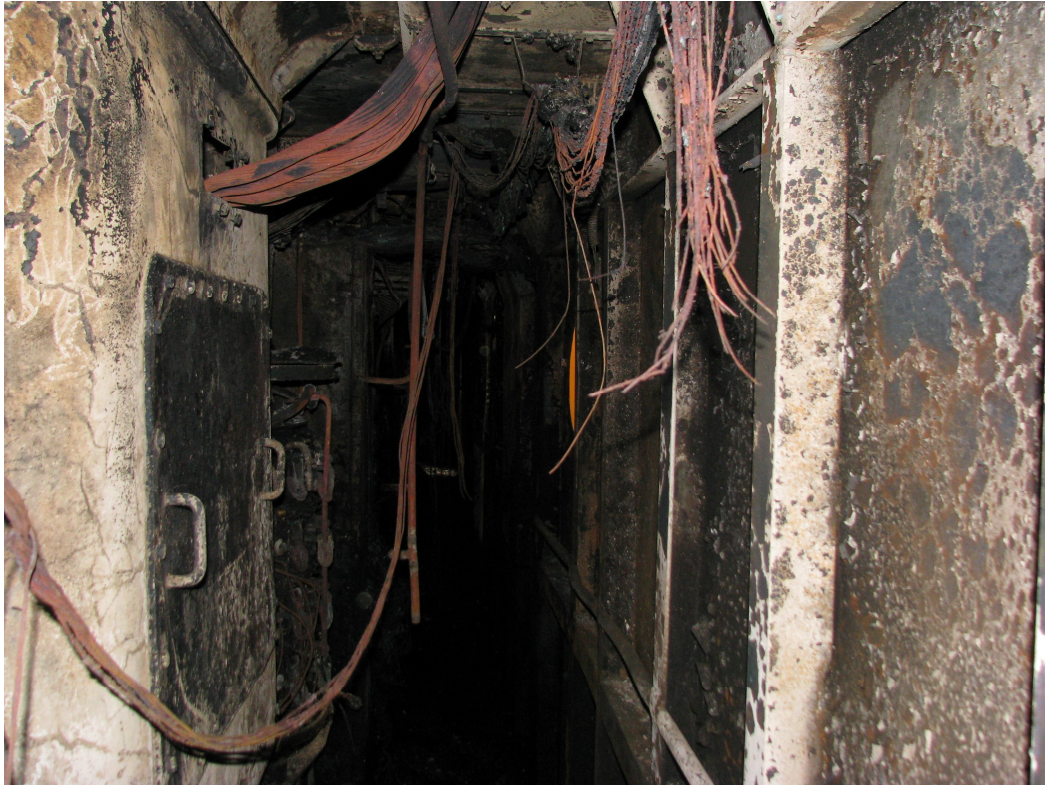
- toate cablajele (de forță, auxiliare și comandă) prezintă izolația arsă; (Foto 3)
- posturile de conducere prezintă podeaua, pereții, acoperișul, aparatura și cablajele afectate termic; (Foto 4)
- posturile de conducere, cu toate componentele și cablurile cu care au fost echipate arse în totalitate;
- în interiorul sălii mașinilor toate echipamentele, podeaua, pereții și acoperișul sunt afectate termic;
- blocurile S1....S10, prezintă toate cablurile și componentele cu care au fost echipate afectate termic (arse) în totalitate, nemaiputând fi utilizate. (Foto 5)

Foto 3 - Cablajele cu izolatia arsa

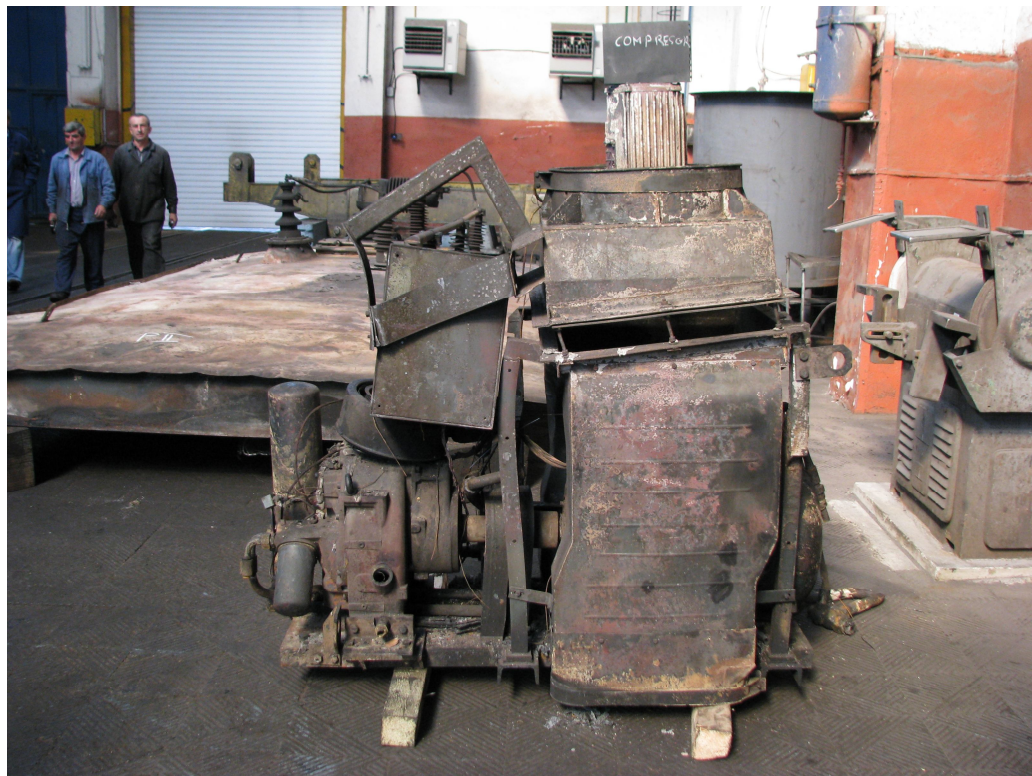
Foto 6 - Electrocompresorul elicoidal ECE 3,5 LE

- carcasa compresorului este supraîncălzită și în interior cu urme de rugină;
- blocul de comandă a avut toate componentele arse și deteriorate;
- aparatura aferentă funcționării și protecției lui (filtre, supape, presostat, combistat, etc.) deteriorate complet, majoritatea fiind arse;
- rotorii elicoidali (melcii) compresorului prezintă urme de supraîncălzire și rugină;
- rulmenții rotorilor elicoidali afectați termic din cauza incendiului, unul prezentând urme de supraîncălzire fiind albăstrit (NSK HM 88649 JAPAN), altul având urme de rugină și tendință de blocare (SKF M 8454842 MEXICO) și unul fiind blocat pe ax (nu s-a putut demonta);
- carcasele rulmenților supraîncălzite și fără urme de frecare sau rizuri.

- la demontarea motorului electric, statorul a rămas blocat pe rotor;

- rotorul supraîncălzit, având barele din aluminiu topite și aluminiul scurs în partea de jos a motorului (în scutul dinspre ventilator);
- paletele din material plastic ale ventilatorului lipsă datorită topirii în totalitate a acestora;
- izolația bobinajului statoric arsă;
- rulmenții de pe axul rotorului afectați termic în urma incendiului, unul fiind blocat (NSK 6206 Z POLAND).

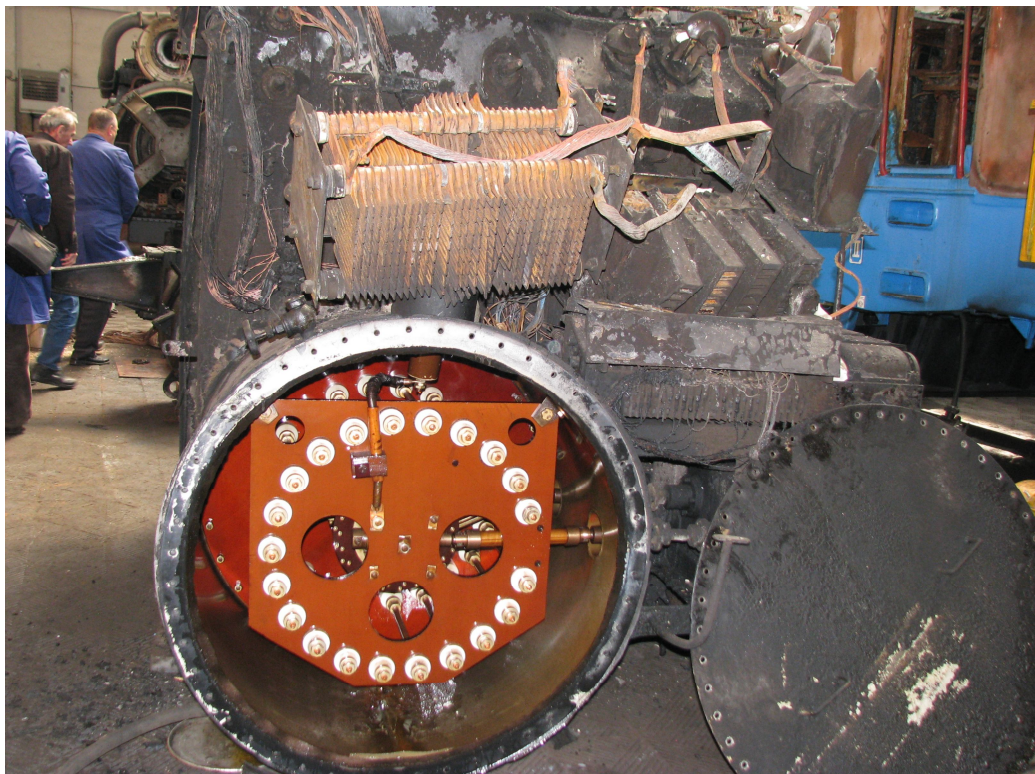
Foto 7 - Transformatorul principal

- TP a fost găsit cu ulei până la nivelul vanei superioare;
- în exterior are cablajul ars în totalitate și conductele afectate termic;
- izolatorii de ieșire spărți datorită supraîncălzirii;
- contactorii K1...K4 afectați termic și camerele de stingere arse complet;
- rezistența de comutare T4.1 afectată termic;
- hota de răcire a uleiului trafo afectată termic (verificată prin demontare);
- selectorul în interior nu prezintă urme de funcționare anormală;
- bobinajul transformatorului principal nu prezintă urme de supraîncălzire (verificare făcută prin capacul de vizitare);
- selful de netezire este afectat termic, cu plăcile de conexiune dezlipite datorită incendiului (verificat prin demontare);
- motoarele pentru ventilatoarele de răcire: AMV 1.1, AMV 1.2, AMV 1.3 sunt afectate termic.

AMV 1.1 s-a demontat și nu s-au observat urme de funcționare anormală.

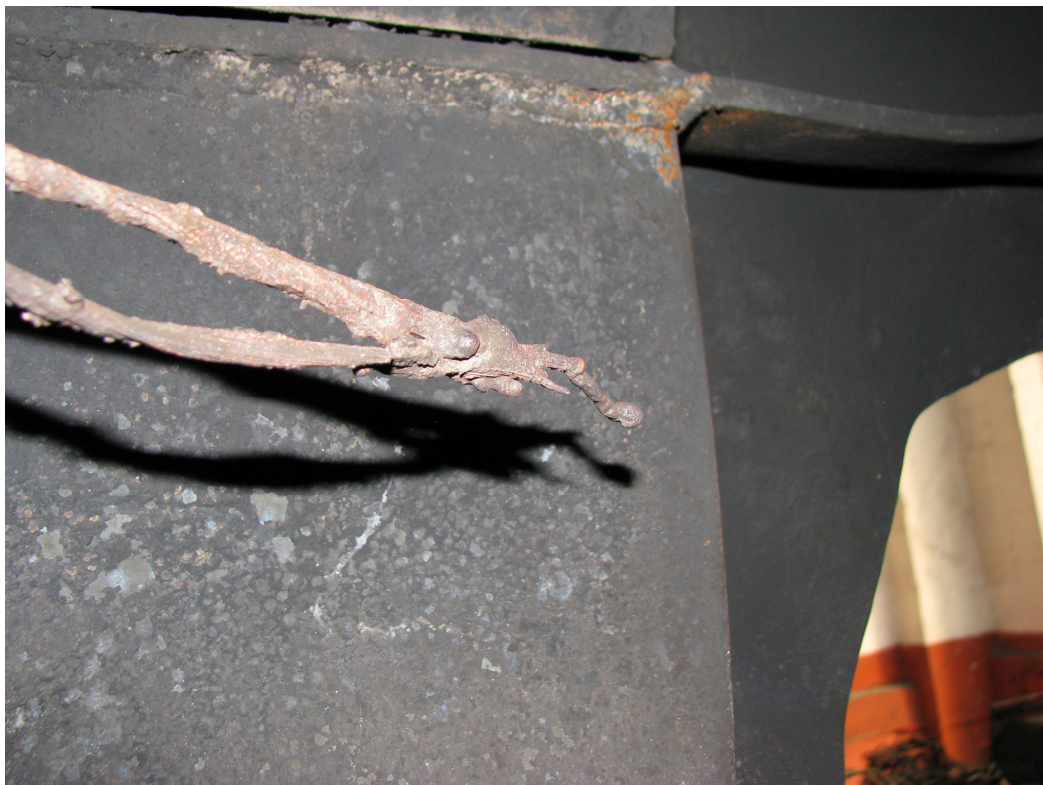
Fenomenul de topire al cablurilor și de acumulare în picături a cuprului topit , provine cel mai probabil de la producerea unui arc electric.

Foto 8 - Cablurile motorului electric de acționare a compresorului – sudate deasupra culoarului de acces

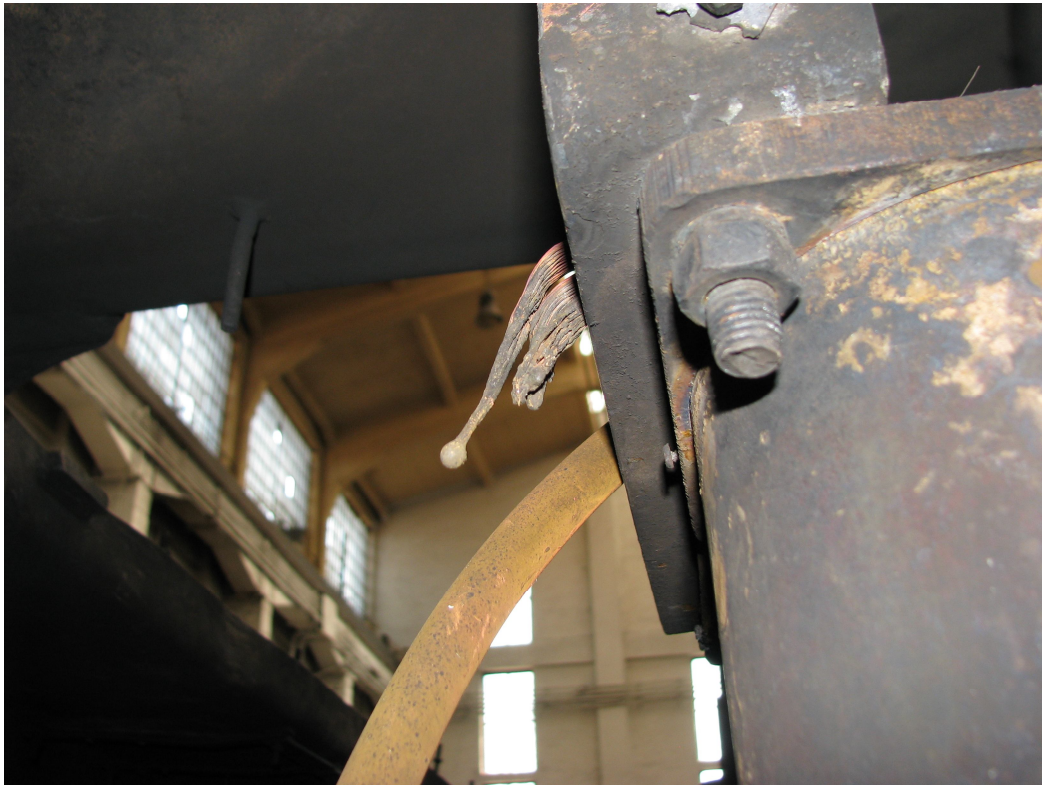
Foto 9 - Cablurile motorului electric de actionare a compresorului - amplasate deasupra bateriei de silicagel – prezinta topitura de cupru

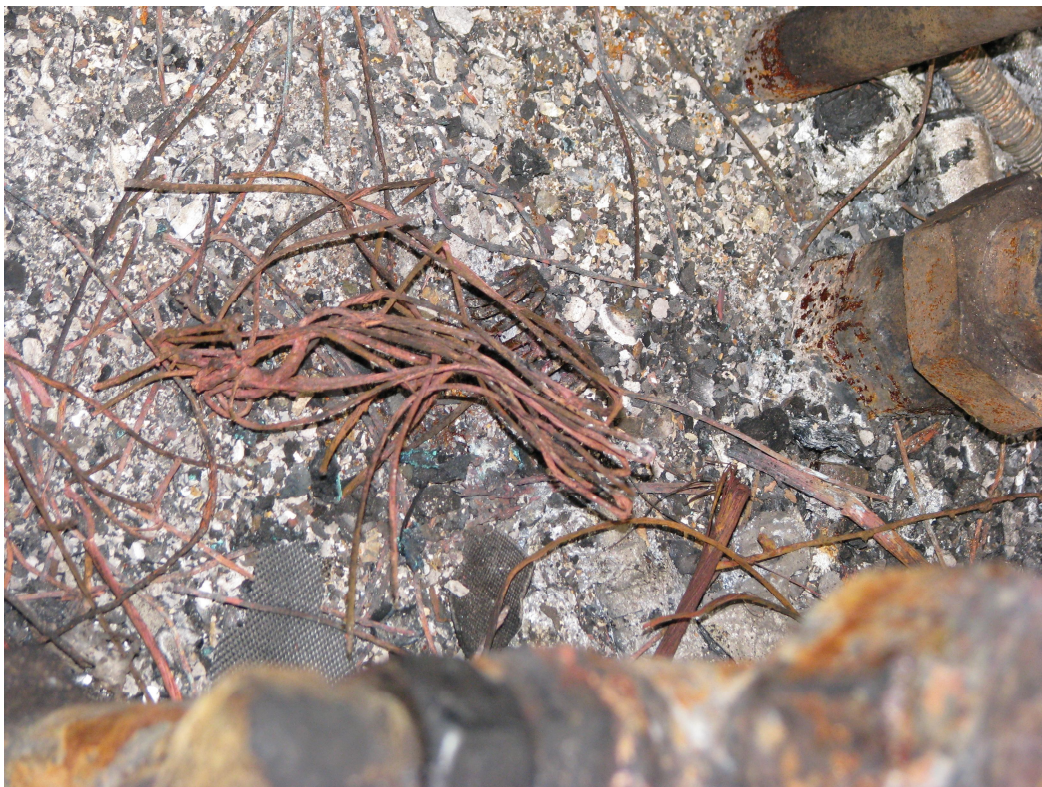
Foto 10 - Mănunchi de cabluri din circuitul de alimentare a motorului electric ventilație compresor și din circuitul de supraveghere a funcționării compresorului, topite și sudate între ele de cuprul topit

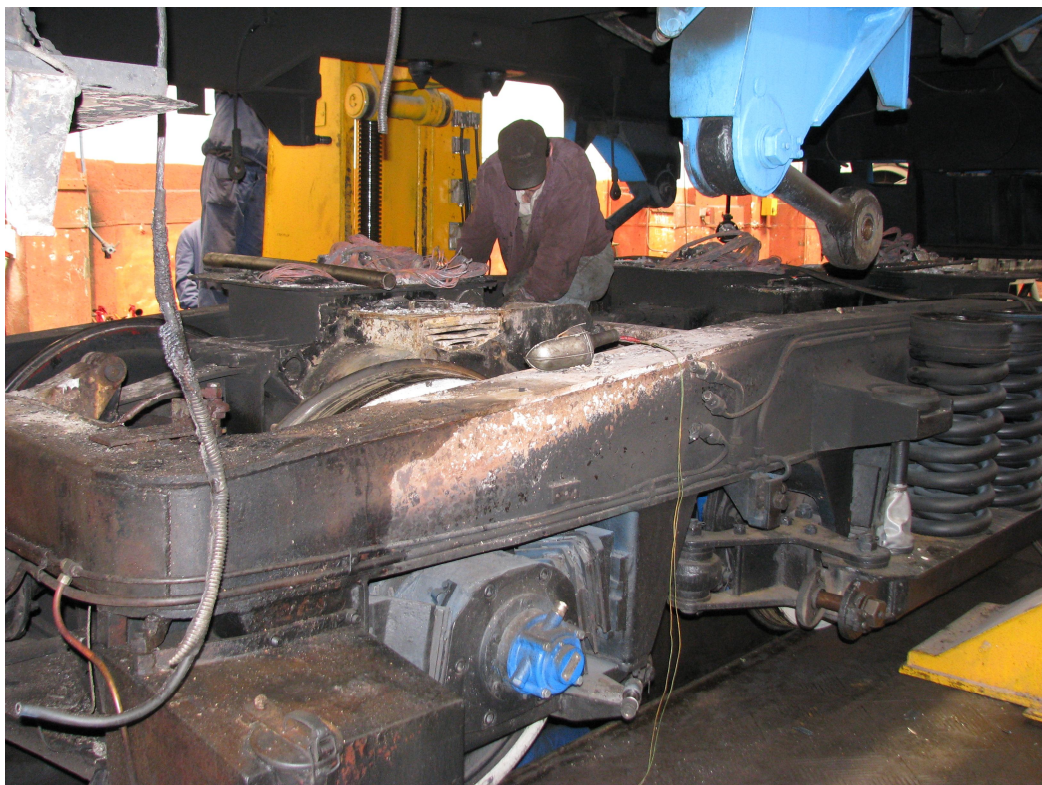
- timoneria de frână și partea de rulare nu prezintă indicii de încălzire anormală;
- rama boghiului II prezintă urme de ardere în partea superioară, în zona MET 4 (Foto 11);
- bandajele de la roțile osiilor 3 și 4 prezintă urme de fum (Foto 12 ) ;

Foto 11 - rama boghiului II prezintă urme de ardere în partea superioară, în zona MET 4

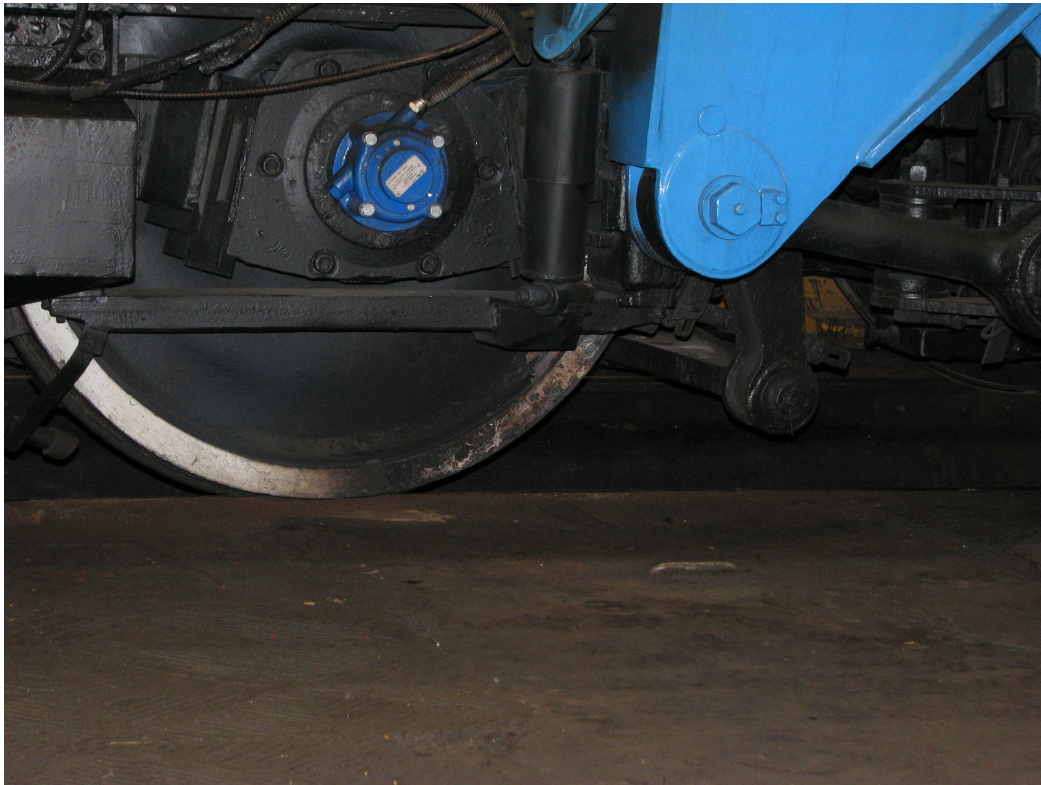
Foto 12 - bandajele de la roțile osiilor 3 și 4 prezintă urme de fum

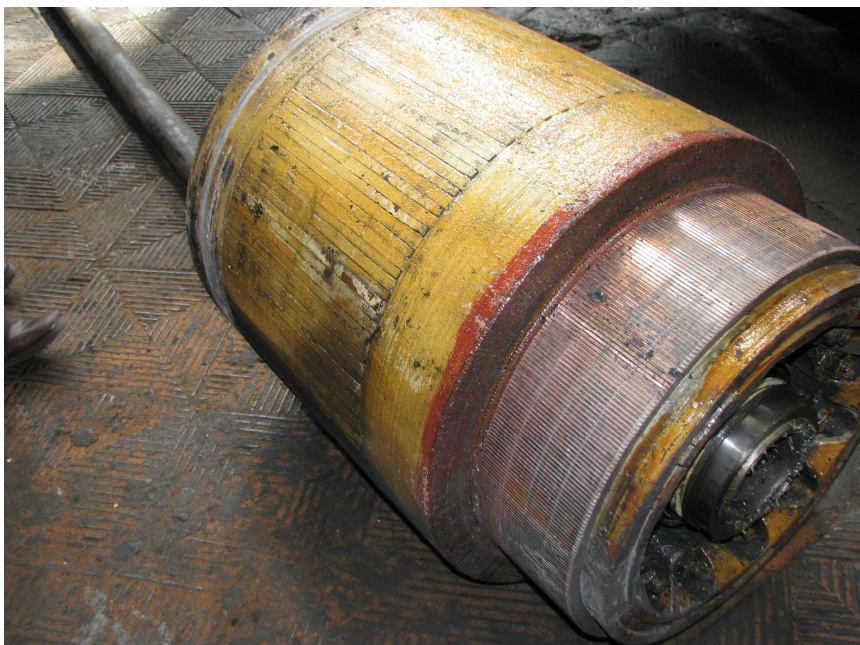
Foto 13 - Rotor de la motor de tracțiune

**Motoarele de tracțiune MT1...MT6**, au cablurile de alimentare cu izolația arsă în totalitate.

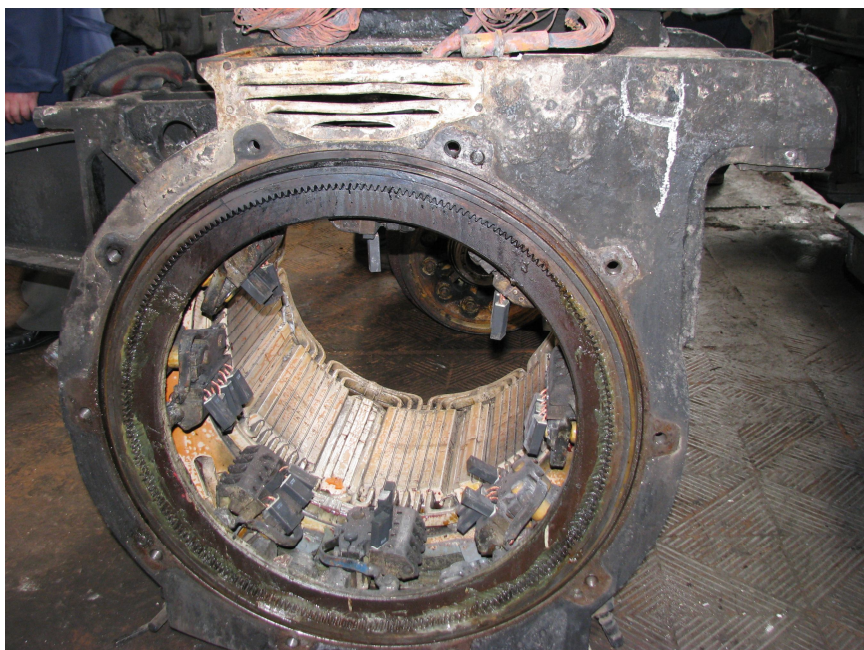
Foto 14 - stator de la motor de tractiune

Carcasele de la MT3 și MT4, în partea superioară, prezintă o încălzire mai pronunțată datorită temperaturii existente în sala mașinilor (Foto 14) .

La statoarele MT-urilor nu s-a observat nimic deosebit.

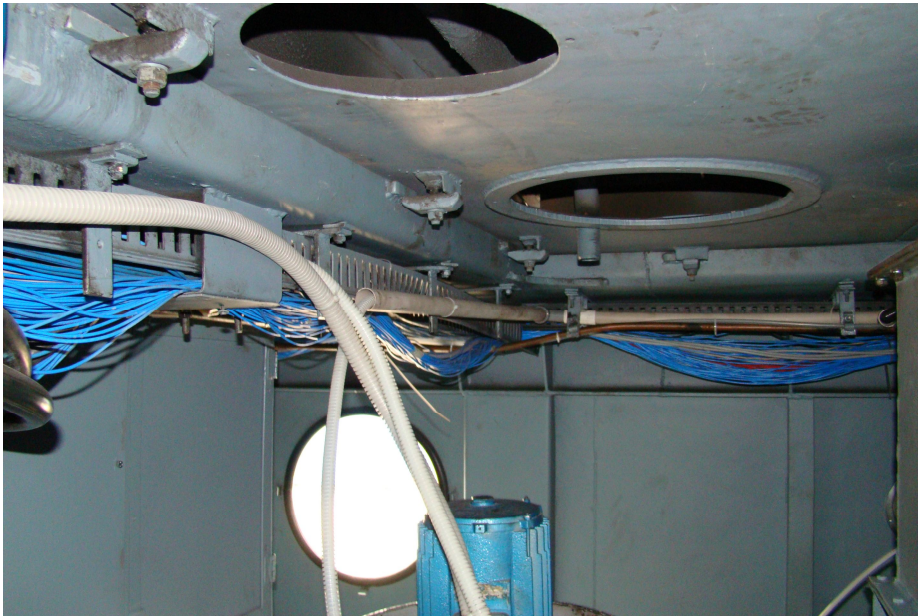
Intensitatea maxim admisibilă a curentului pentru cablul DA General Cable 750VF/1x16 mm<sup>2</sup> utilizat pe circuitul de alimentare a compresorului este de 83A / 40<sup>0</sup> C ( pag. 3 din Oferta tehnică 614/15.12.2004 a SC Venus 2000 ) ;

Cablurile electrice de forță și comandă ale electrocompresorului au fost trase în mănunchi , printr-o tubulatură (Foto 15 )

Foto 15 - Cablurile electrice au fost trase în mănunchi , printr-o tubulatură ( Fotografie făcută în timpul montării electrocompresorului )

În condițiile utilizării în arbori de cablu cu răcire insuficientă a conductoarelor de cupru stanat multifilare izolate în PVC , densitatea de curent este  $1...2 \text{ A} / \text{mm}^2$  cu condiția ca temperatura de lucru maximă să nu fie depășită (cf. pag. 5 din Raport de încercări 3052-040 din 14.09.2011) . În cazul investigat rezultă **Curentul admisibil =  $16 \text{ mm}^2 \times 2 \text{ A} = 32 \text{ A}$**  ;
