RAPORT DE INVESTIGARE

privind accidentul feroviar produs la data de 06.07.2013, pe raza de activitate a Sucursalei CREÎR CF Timișoara, în stația CFR Ilia, în circulația trenului de marfă nr.48420-1.

Ediția finală

13 septembrie 2013

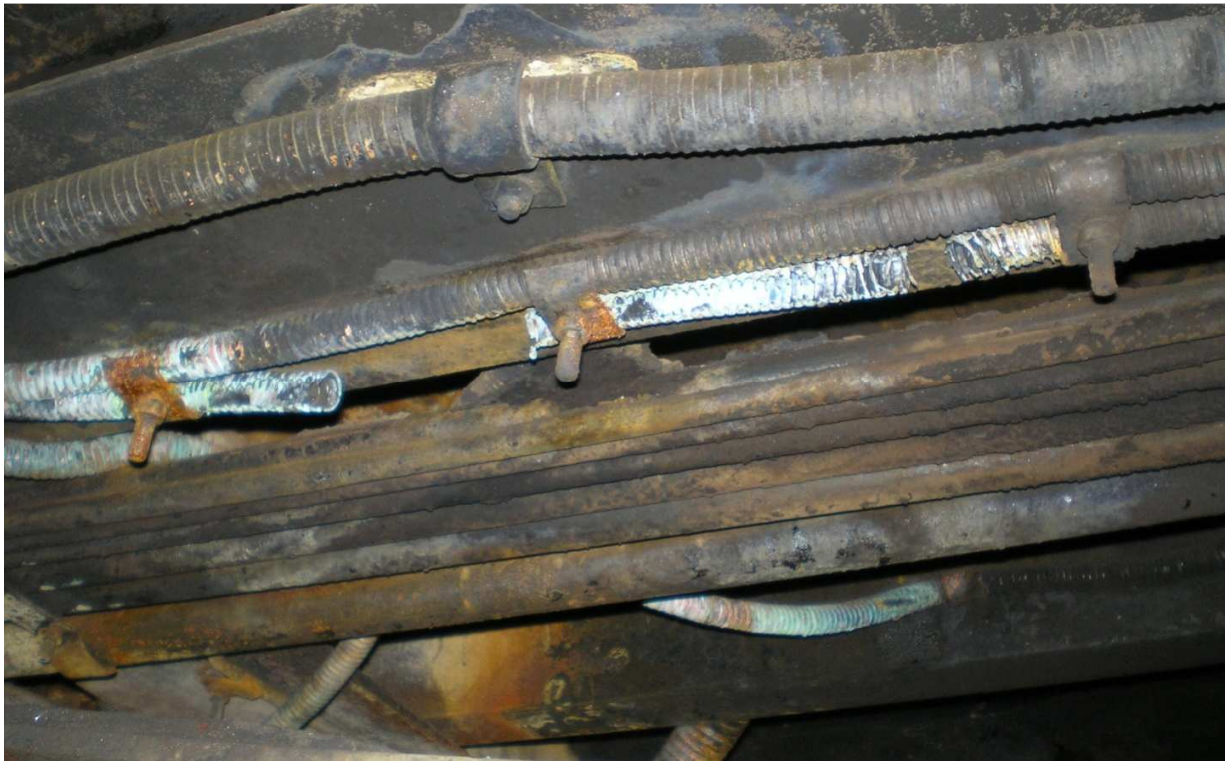
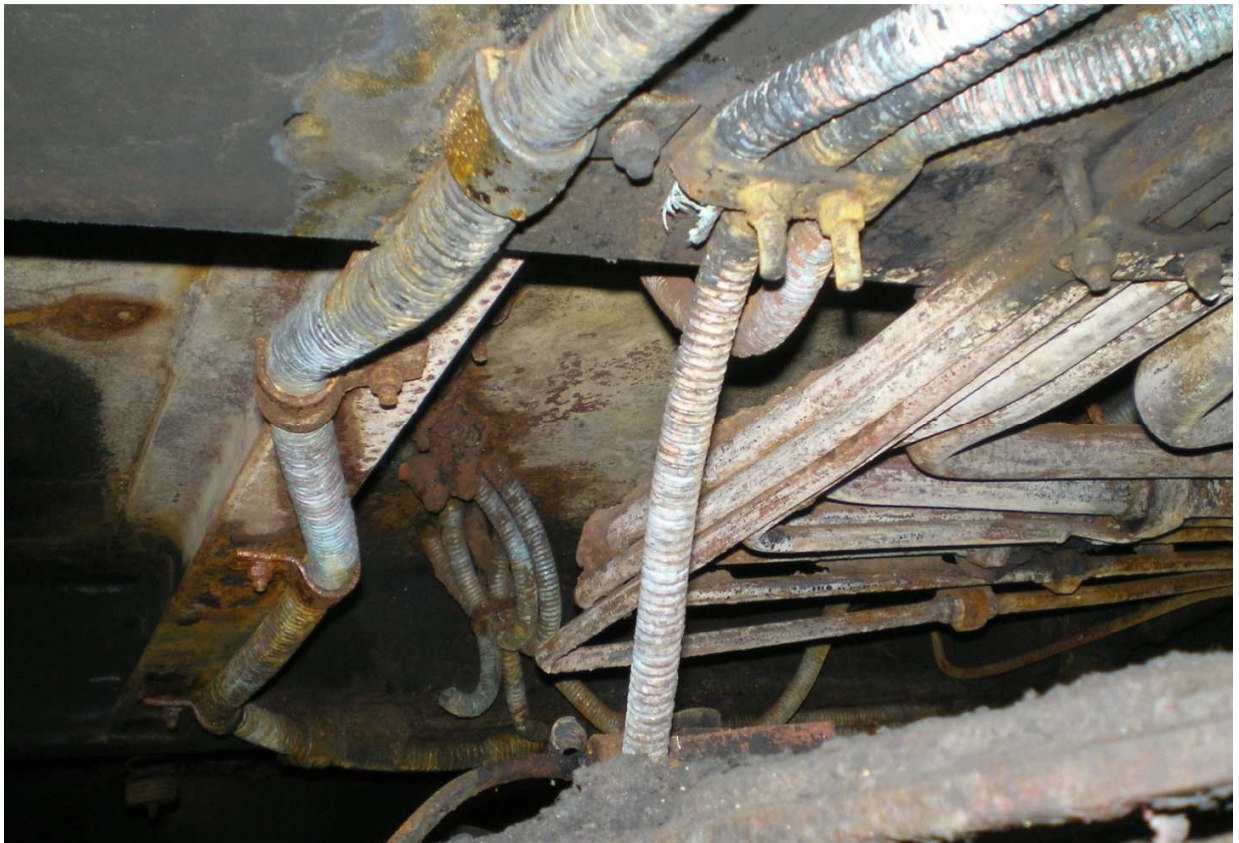
Fig.2. Cabluri BAC - S7

- pe partea stângă, în zona osiilor 2 - 3, vopseaua exterioară era arsă pe o suprafață de aproximativ 2 m²;
- cablul electric M0 care face legătura între borna minus a setului de baterii de acumulatori și siguranța fuzibilă S7.70 era întrerupt și avea urme specifice unui scurtcircuit electric;

- tubul metalic flexibil de protecție al cablului electric M0 prezintă lipsă material datorită arderii și topirii sale;
- cablul electric 405 care face legătura între borna plus a setului de baterii de acumulatori și siguranța fuzibilă S7.69 era întrerupt și avea urme specifice unui scurtcircuit electric;

Cablul electric M0 care face legătura între borna minus a setului de baterii de acumulatori și siguranța fuzibilă S7.70 avea izolația îmbătrânită. În timpul funcționării locomotivei, datorită vibrațiilor acest cablu se atinge în mod repetat și se freca de tubul metalic flexibil de protecție în zona bridei de fixare. Datorită acestui fapt izolația electrică s-a degradat, fapt care a condus la punerea la masă în mod intermitent a acestui cablu. Această defecțiune nu a afectat semnificativ funcționarea locomotivei și nici nu a determinat intrarea în acțiune a protecțiilor, dar a fost semnalizată în postul de conducere prin indicațiile date de ampermetrul (acul indicator al acestuia a trecut de mai multe ori în partea stângă a diviziunii zero).

Cablul electric 405 care face legătura între borna plus a setului de baterii de acumulatori și siguranța fuzibilă S7.69 avea izolația îmbătrânită. În timpul funcționării locomotivei, datorită vibrațiilor acest cablu se atinge în mod repetat și se freca de tubul metalic flexibil de protecție în zona bridei de fixare, fapt care a condus la degradarea izolației electrice. Prin acest cablu electric s-a asigurat continuitatea circuitului electric până în momentul în care s-a produs deteriorarea definitivă a izolației sale. În acel moment cablul electric 405 s-a pus la masa locomotivei și a produs arderea siguranței fuzibile S7.70. Prin arderea siguranței fuzibile S7.70 setul de baterii de acumulatori nu se mai putea încărca. Stația de încărcare a bateriei de acumulatori S7.47 a alimentat în continuare circuitele electrice ale locomotivei. În același timp, în zona bridei de fixare, s-a produs un scurtcircuit între cablurile electrice M0 și 405, care a avut drept urmare topirea tuburilor metalice flexibile de protecție și aprinderea izolației cablurilor electrice.

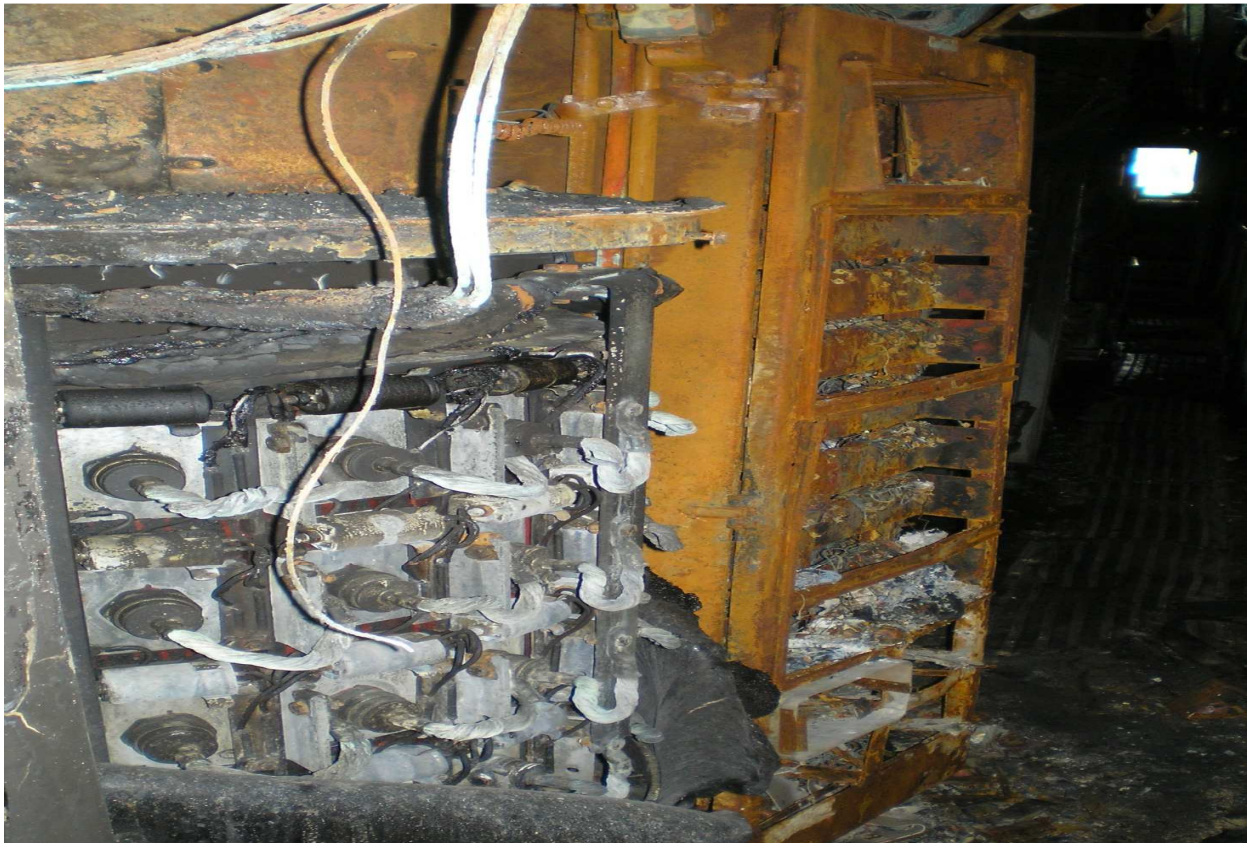
Fig.3. Redresor blocul S3

- contactoarele de linie, frânare și slăbire de câmp împreună cu cablajul de forță și de comandă din blocurile S1, S2 și S3 erau arse/afectate termic;
- redresorul pentru MT1 avea protecția din plexiglas arsă, iar pe diode existau depuneri de funingine;
- redresoarele pentru MT2 și MT3 aveau protecțiile din plexiglas arse, iar diodele erau afectate termic și prezentau depuneri de funingine;
- motorul de tracțiune MT3 avea cele 8 cabluri de conexiune arse din bobinaj până la blocul S3, pe toată lungimea;
- cablajul de forță pentru motoarele de tracțiune MT1, MT2, MT3, self și rezistențele de frânare care este amplasat pe culoarele laterale, sub acoperișul locomotivei, în zona blocurilor S1, S2, S3, era ars/afectat termic;
