RAPORT DE INVESTIGARE

al accidentului feroviar produs la data de 01.03.2012 pe raza de activitate a
Sucursalei Centrului Regional Exploatare, Întreținere și Reparații Constanța, secția de circulație
Fetești-Țândărei, în stația CFR Țândărei

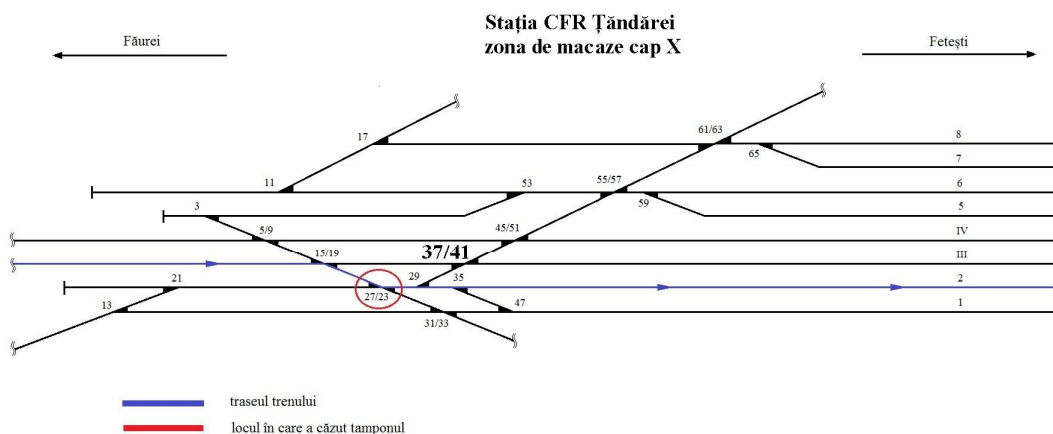
desenul nr.1 - locul deraierii

SCHIȚA STAȚIEI ȚÂNDĂREI CU MACAZUL 23 și 29.

- primul boghiu sens mers era înscris conform parcursului comandat pe linia 2 abatere, iar cel de-al doilea boghiu sens mers era deraiat de ambele osii și se afla poziționat între linia nr.3 și nr.2;

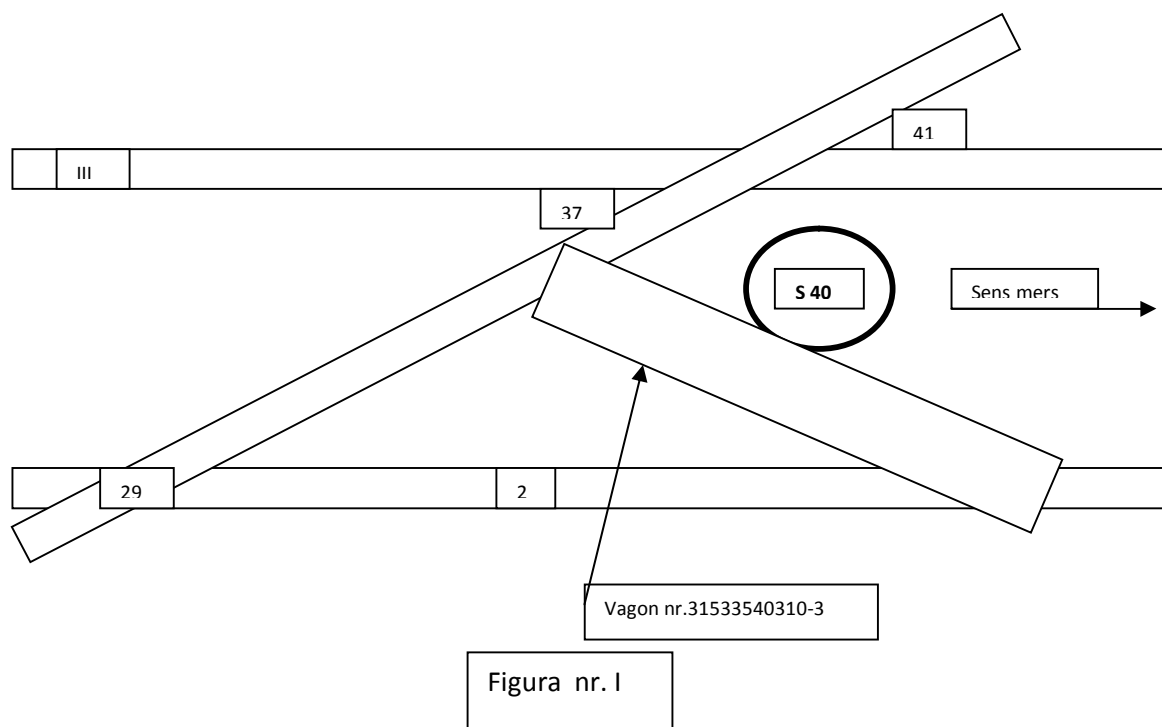
Din momentul impactului primei osii deraiate a celui de-al doilea boghiu al vagonului nr.31533540310-3 cu dispozitivul DAA al macazului nr.29, trenul a mai circulat până când vagonul a lovit și a rupt stâlpul de susținere a firului de contact SCB nr.40, situație prezentată în figura nr. I.

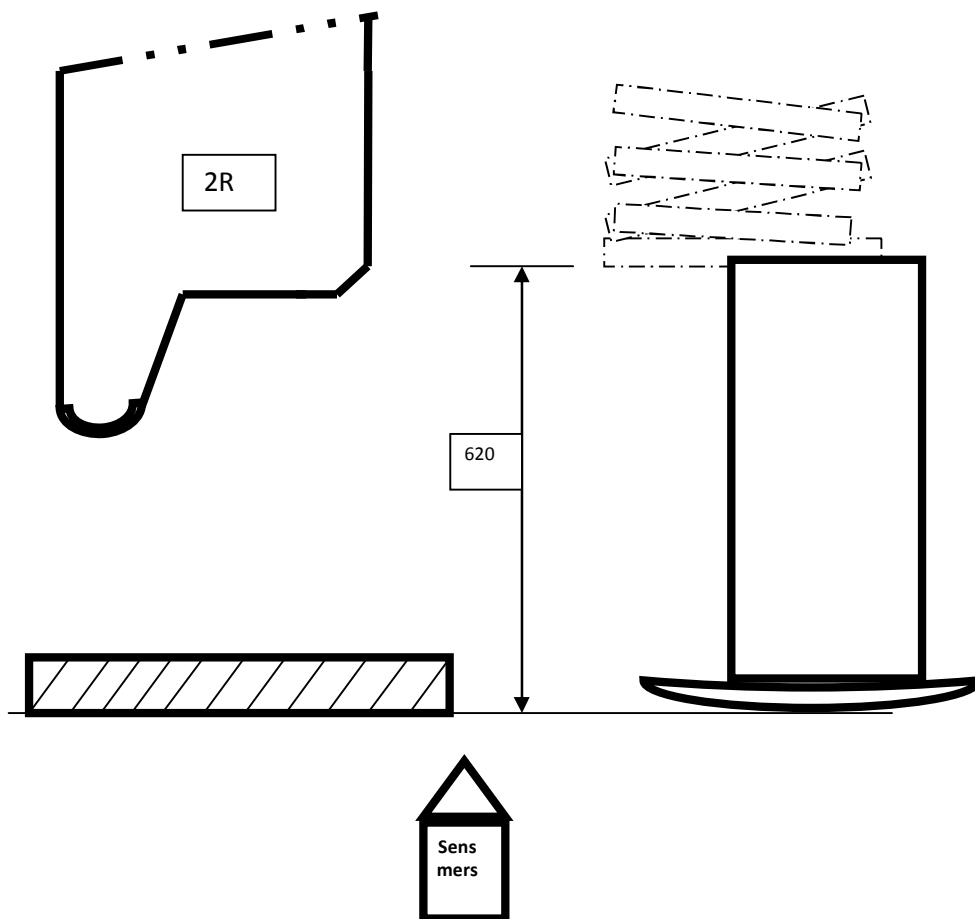
Figura 2 bis
Roata 3L
suspendată

Cauza directă a producerii acestui accident o constituie pierderea contactului roată-șină corespunzător roții din partea dreaptă a primei osii a celui de-al doilea boghiu sens mers, (osia cu roțile nr. 3L-4R)a vagonului nr. 31533540310-3 (al 5-lea vagon de la urma trenului), în urma suspendării acestei roți produsă prin urcarea corpului de reazem al roții pe cutia tamponului din capătul X al vagonului, partea dreaptă sens mers, căzută în gabaritul de liberă trecere O-SM, pe schimbătorul de cale nr. 23 din TJD nr. 23/27 din stația CFR Țândărei.

Suspendarea roții nr.3L a condus la o deplasare laterală spre stânga direcției de mers, fapt ce a determinat deraierea acestei osii(osia cu roțile nr. 3L-4R), antrenarea în deraiere a celeilalte osii a aceluiași boghiu, urmată de antrenarea în deraiere a vagonului următor de ambele boghiuri(al 4-lea vagon din semnalul trenului) și a vagonului al 3-lea de la semnal de primul boghiu în sensul de mers.
