RAPORT DE INVESTIGARE

al accidentului feroviar produs la data de 29.07.2013 ora 15:55, în circulația trenului de marfă nr.29922 (aparținând operatorului de transport de marfă CARGO TRANS VAGON SA), pe raza de activitate a Centrului Regional de Exploatare, Întreținere și Reparații CF Timișoara, în linie curentă firul II la km 73 +715, între stațiile CFR Bănița – Petroșani, de pe secția de circulație Petroșani – Simeria, linie dublă electrificată, prin deraierea osiei compusă din roțile 3 – 4 al celui de al 2-lea boghiu al vagonului nr.33529341015-5, al 7-lea de la locomotivă.

EDIȚIE finală
București 25/09 /2013

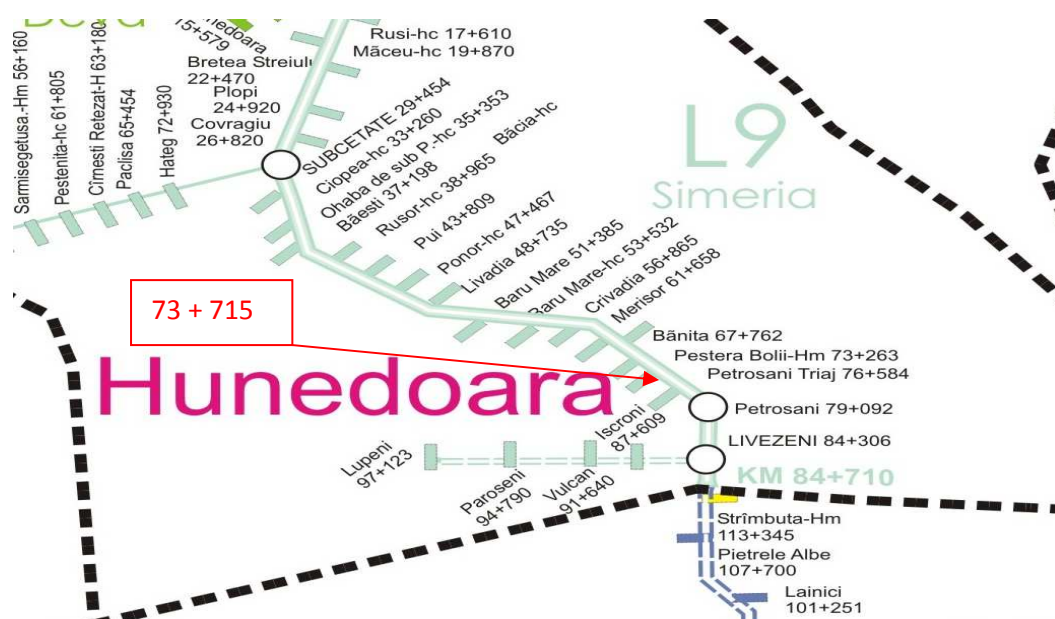
Figura nr.1

Deraierea s-a produs prin traversarea de către roata nr.3 a ciupercii șinei de pe firul interior al curbei, pe o lungime de 1,30 m, începând de la km 73 + 715 (ultima treime a primei unde de deformație) iar roata nr.4 căzând între firele căii la km 73 + 717,30.

Locul producerii accidentului este prezentat în figura nr.1.

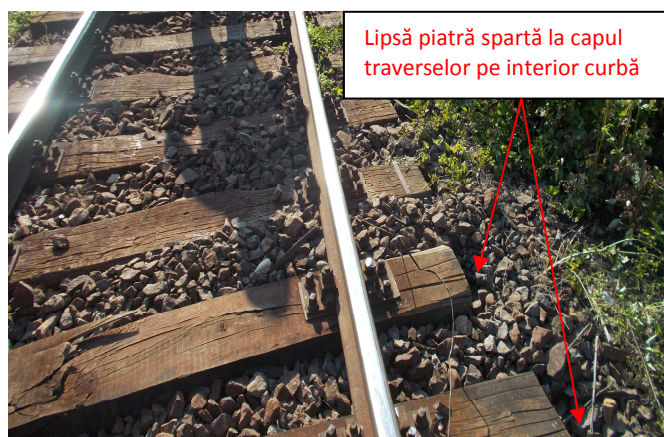
Foto nr.1

4. Pe zona panoului de trecere de km 73 + 712 la km 73 + 723 prisma de balastare este incompletă atât către interiorul curbei (Foto nr.1) unde erau goluri între capătul traverselor și prisma de balastare, cât și în exteriorul acesteia unde piatra spartă lipsea în totalitate la capătul traverselor în zona joantei (Foto nr.2)

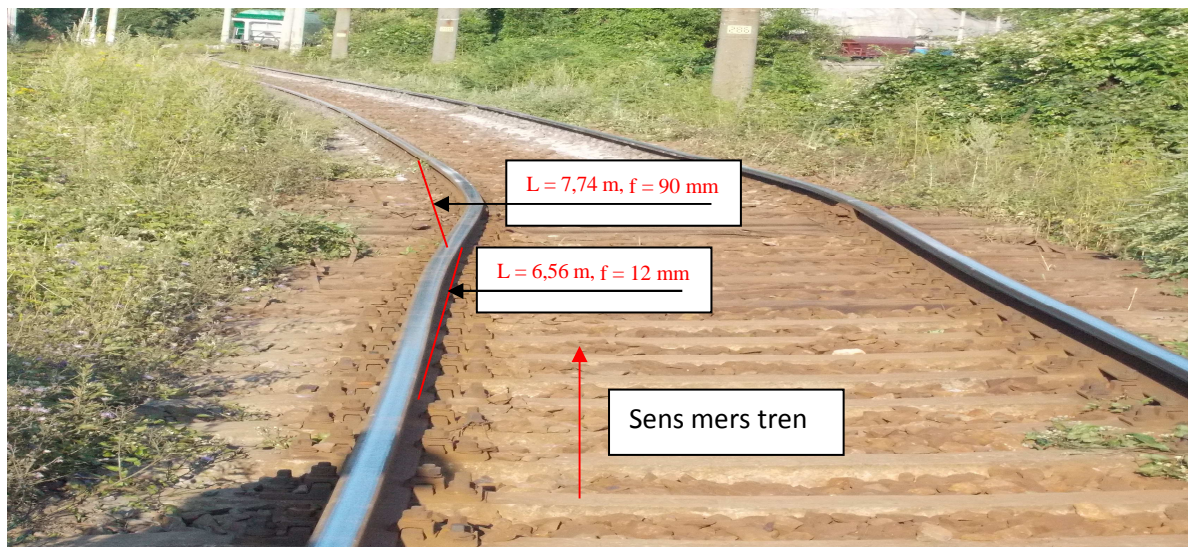
- Defectul de nivel „punctat” a fost remediat la data de 03.07.2013, iar defectele de direcție (coturile) „nepunctate” au rămas neremediate până la producerea deraieri.

- Cele două defecte de direcție (coturi pe curba de racordare), nepunctate și neremediate, în condițiile create de eforturile de compresiune din șine datorită temperaturilor mari și lipsei pietrei sparte din prisma de balastare au condus la pierderea stabilității căii (șerpuirea acesteia) prin formarea a 2 unde de deformație, din care prima către interiorul curbei în lungime de 6,56 m cu o săgeată calculată de 27,49 mm, iar cea de a 2-a către exteriorul curbei în lungime de 7,74 m cu o săgeată calculată de 71,39 mm. Imaginea în Foto nr.3 de mai sus.

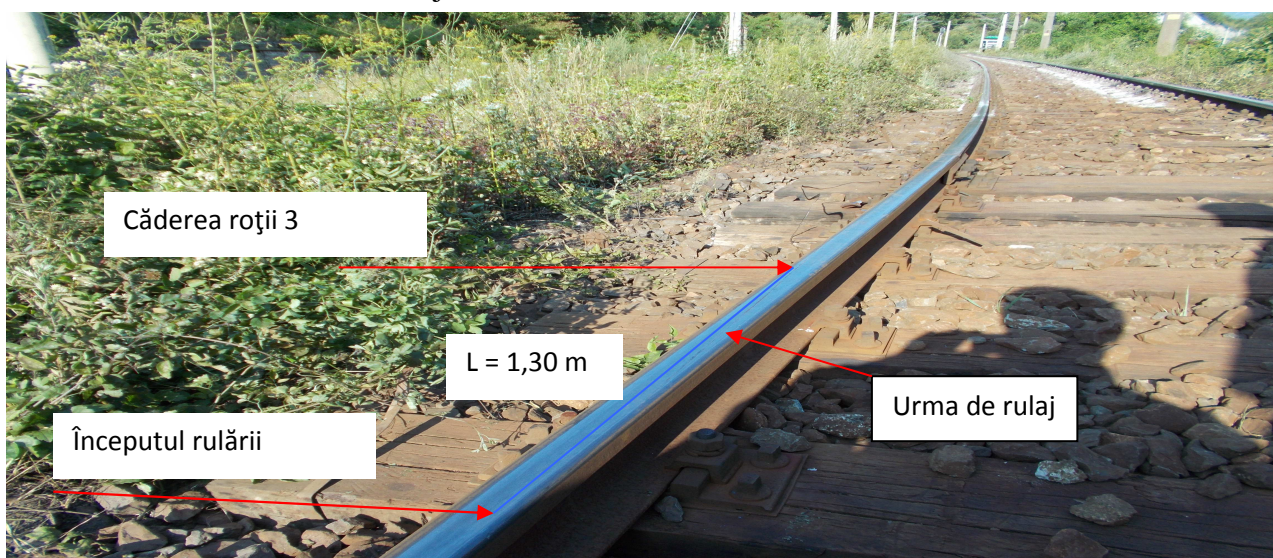
- La aproximativ 2/3 din lungimea primei unde de deformație (km 73 + 715), roata 3 din partea stângă a boghiului 2, începe să traverseze suprafața ciupercii șinei (firul interior al curbei), parcurgând pe aceasta o lungime de 1,30 m, până la km 73 + 716,30, unde cade în exteriorul căii iar roata 4 cade în interiorul căii la km 73 + 717,3. Urma de rulaj pe suprafața ciupercii șinei este vizibilă în Foto nr.4 de mai jos:
