## RAPORT DE INVESTIGARE

al accidentului feroviar produs la data de 18.12.2011 pe raza de activitate a  
Sucursalei Centrului Regional Exploatare, Întreținere și Reparații Constanța, secția de circulație  
Fetești-Țândărei, în halta de mișcare Movila

*EDIȚIE finală*  
03 februarie 2012

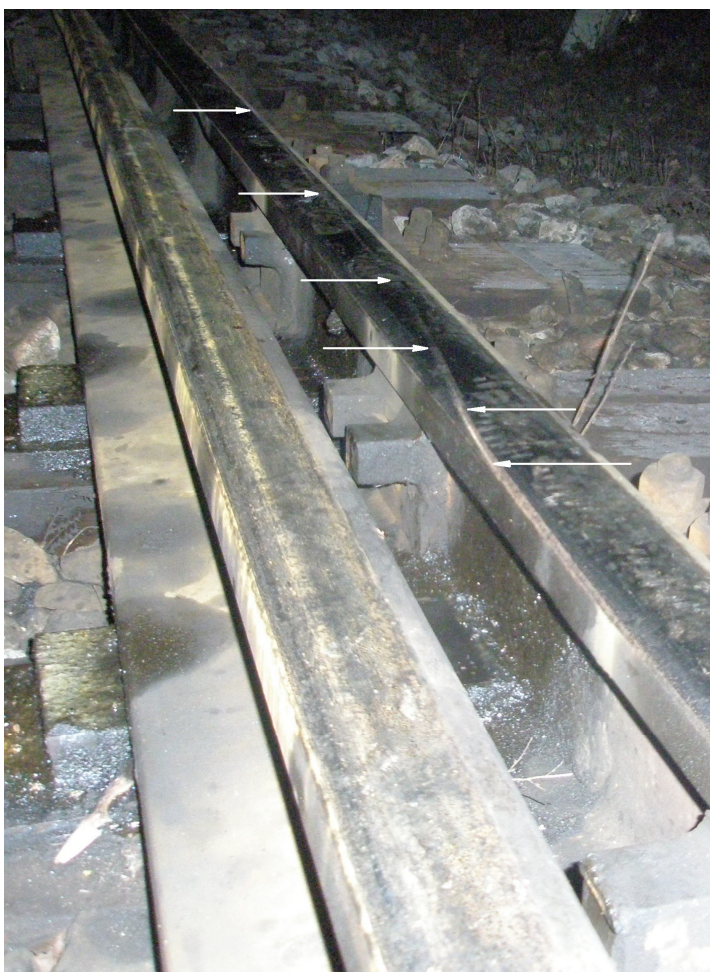
*foto nr.1*

- *schimbătorul de cale nr.1 din halta de mișcare Movila*
  - acul drept era rupt în dreptul fixătorului de mijloc;
  - elementele de fixare a macazului propriu-zis de traverse erau deteriorate începând dinspre cea de a doua înzăvorâre spre vârful acelor;
  - înainte de cea de a doua înzăvorâre, pe suprafața de rulare a ciupercii contraacului drept, de la flancul interior activ al ciupercii șinei spre cel exterior fost constatată o urmă de cădere în dreptul celei de a doua înzăvorâri a buzei bandajului roții și o urmă de rulare a acesteia pe elementele de fixare din partea dreaptă a contraacului drept - foto nr.1;

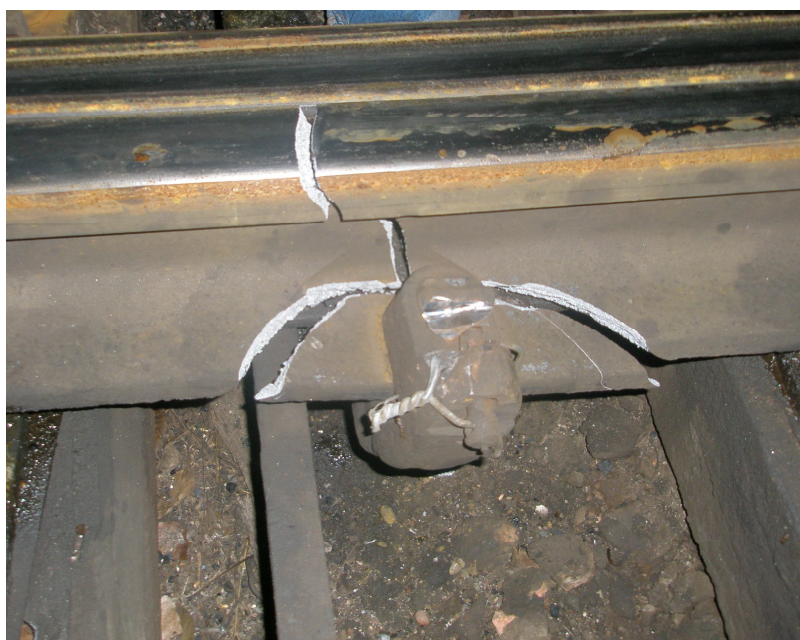
*foto nr. 2*

- pe acul drept (acul din partea stângă în sensul de mers al trenului), în dreptul celei de a doua înzăvorâri, a fost constatată o urmă de cădere a roții din partea stângă și lovire a șurubului C2 al ansamblului fixător de mijloc. În dreptul acestui șurub acul drept s-a

rupt ca urmare a impactului. Începând din acest punct și până la vârful acelor s-a constatat între firele căii o urmă de rulare a buzei bandajului roții din partea stângă pe alunecători și pe elementele de fixare a plăcilor metalice de traverse – foto nr.2.

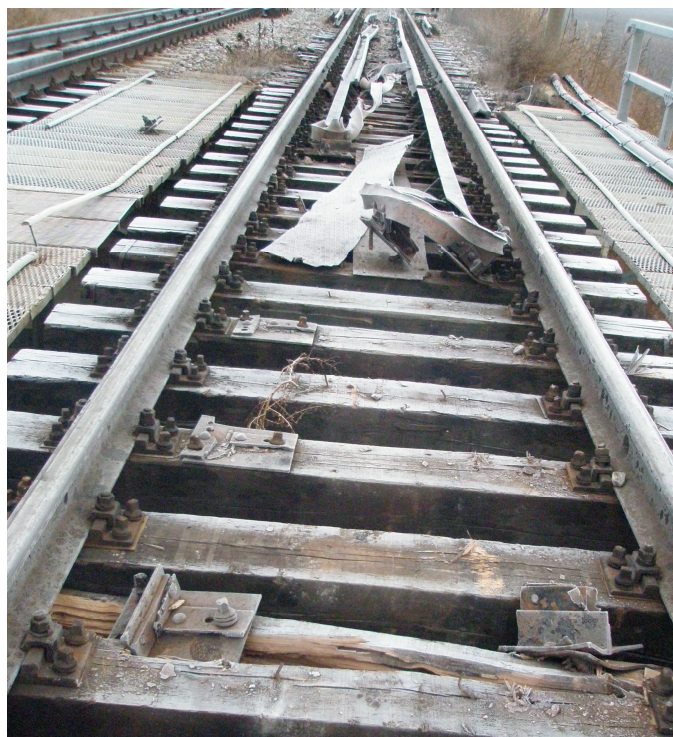
*foto nr. 3*

- traverse de beton deteriorate și rupte pe zona km 71+100-60+0000;
- traverse deteriorate și contrașine rupte pe podețele de la km 68+467, km 60+543 și 60+042 - foto nr.3;

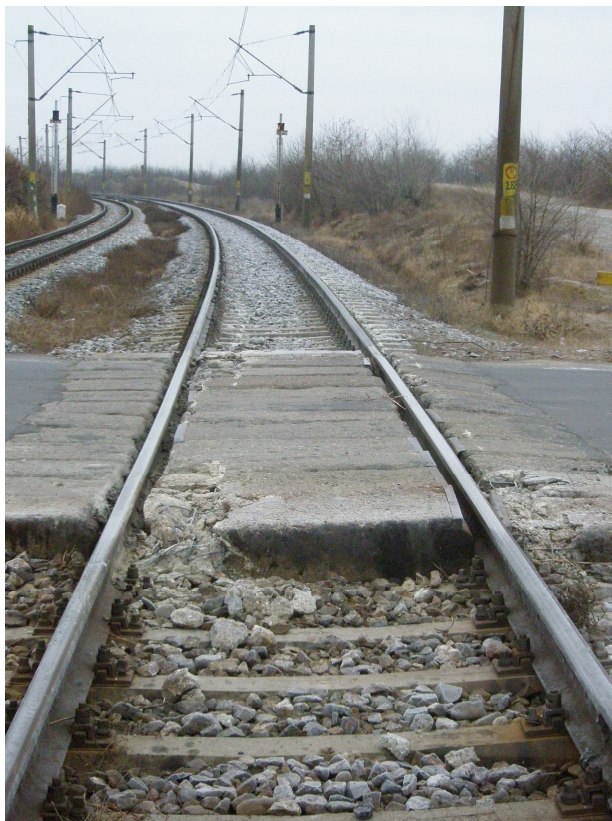
*foto nr.4*

- 6 dale sparte la pasajul la nivel de la km 66+070 – foto nr.4;

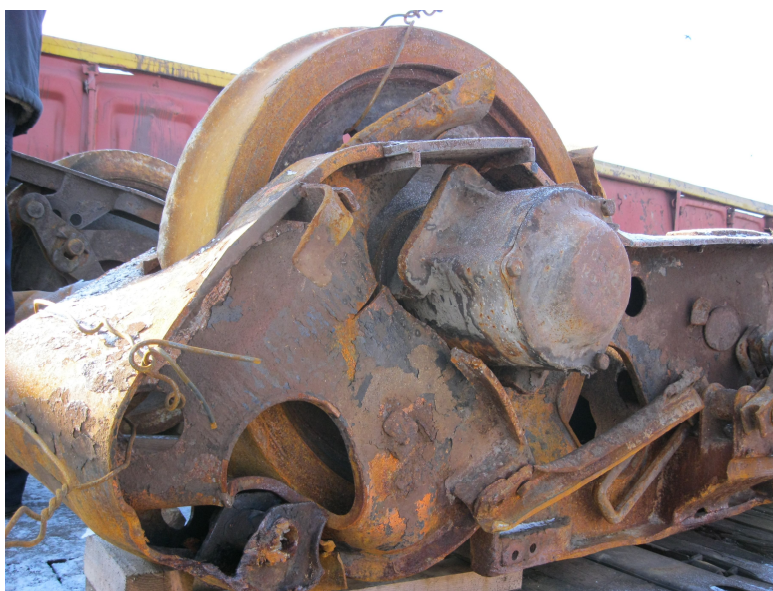
*foto nr.5*

1. Cadrul boghiului tip H unificat prezintă lonjeroanele laterale rupte și deformată atât în plan orizontal cât și vertical, rupturi noi 100% - foto nr.5.

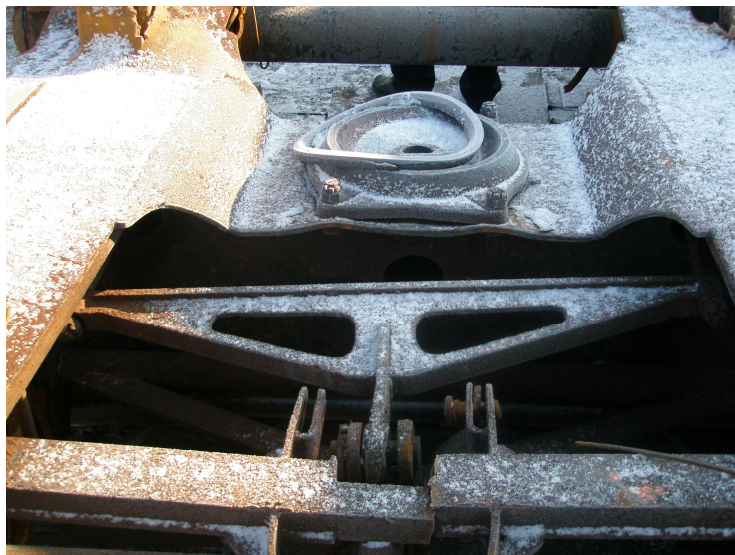
foto nr. 6

2. Ferestrele de vizitare de la partea superioară a ramei boghiului erau rupte și deformată în zona roților osie nr. 5-6.
3. Lonjeroanele boghiului prezentau ruperi și deformări în zona cutiilor de osie.
4. Traversa crapodinei era deformată, orificiul pivotului crapodinei era deformat și ovalizat - foto nr. 6.

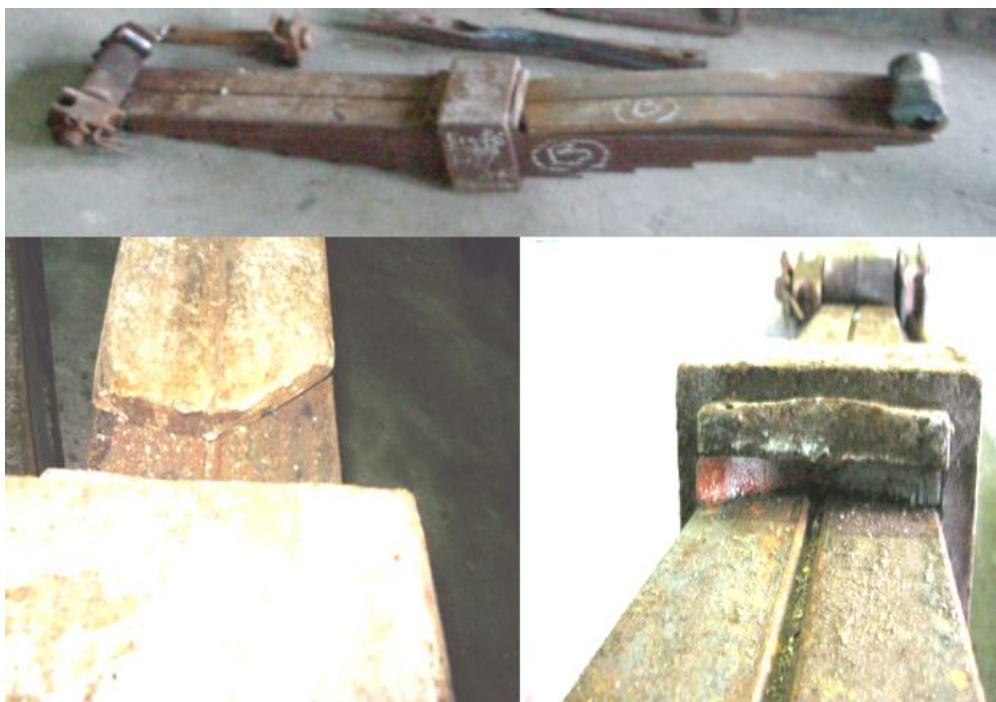
*foto nr.7*

- existența unei fisuri vechi în proporție de 50% la foaia principală a arcului de suspensie în foi (arc 8x1200mm cu săgeată negativă) corespunzător fusului nr. 6, în legătura arcului, dispusă sub un unghi de aproximativ 40° în raport cu muchia legăturii de arc, defect situat pe partea arcului dinspre interiorul căii (către lonjeronul lateral al boghiului) și imposibil de depistat datorită acestei poziționări, cu ocazia efectuării reviziilor tehnice la sosire, compunere și tranzit pe care le-au avut trenurile în compunerea cărora vagonul a circulat de la ultima reparație periodică efectuată la data de 24.02.2006.

1. Suspensia boghiului este formată din 4 arcuri în foi 8x1200 mm cu săgeată negativă.
2. Arcul de suspensie corespunzător roții nr. 6 (marcat cu litera B în fotografia de mai jos) avea foaia principală ruptă din legătură, ruptură veche circa 40% spre interiorul bridei - foto nr.7.

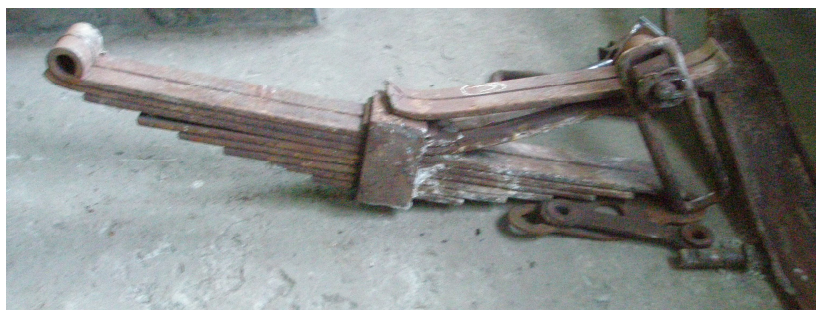
*foto nr.8*

3. Arcul de suspensie de la roata nr.5 era complet.
4. Arcul de suspensie corespunzător fusului de osie nr. 7 avea foaia principală cu ruptură nouă 100% de lângă legătură - foto nr.8.

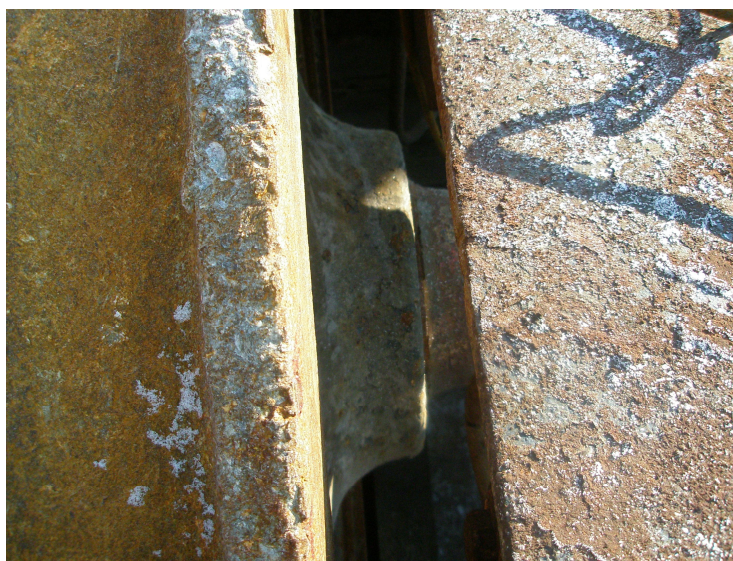
*foto nr.9*

Pe toate buzele roților de la ambele boghiuri erau urme ale rulării pe elementele suprastructurii căii - foto nr.9.

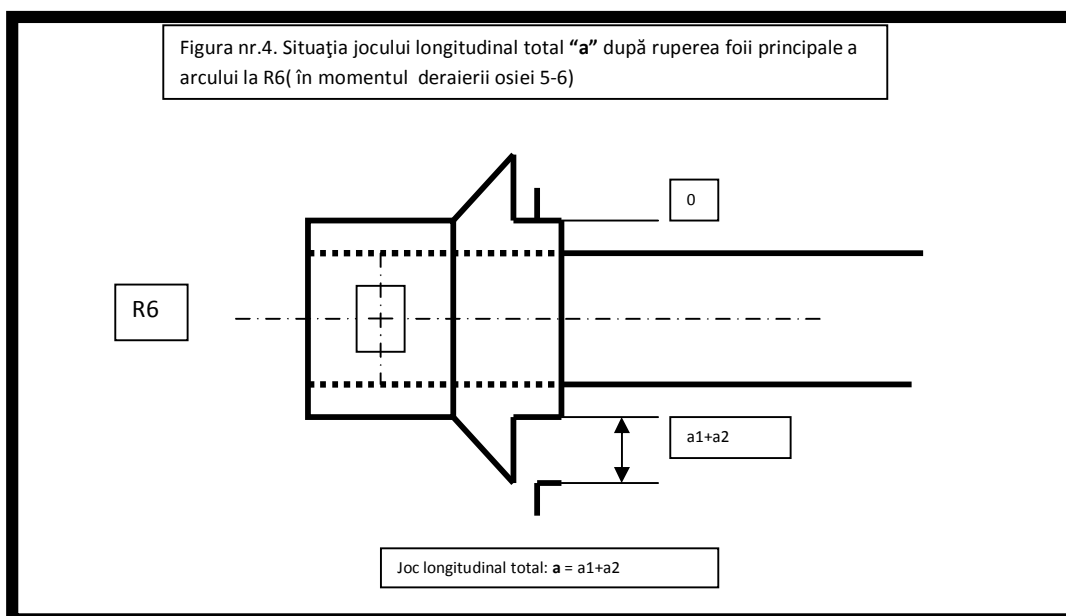
desenul nr.6

Efectul acțiunii componentei verticale  $V1dr$  asupra jumătății de arc din partea dreaptă din figura nr.3 se transmite prin intermediul foilor de arc, legăturii arcului, cepului legăturii arcului, la locașul cepului din cutia de osie, prin apariția unei forțe orizontale  $V1cep$ , forță care împinge fusul de osie nr. 6 în sensul de mers al trenului și consumă componenta  $a2$  a jocului longitudinal total  $a$  (jocul necesar înscrierii la circulația prin curbe), situația acestui joc în acest moment fiind prezentată în desenul nr.6.

Prin consumarea jocului  $a2$  în condițiile arătate, unghiul de atac  $\alpha$  al roții nr.5 (conform figurii nr.5) a crescut brusc, fapt care a perturbat echilibrul forțelor de ghidare care acționau asupra osiei cu roțile nr.5-6, obligând-o să se așeze într-o poziție radială la circulația în aliniament și să dezvolte o

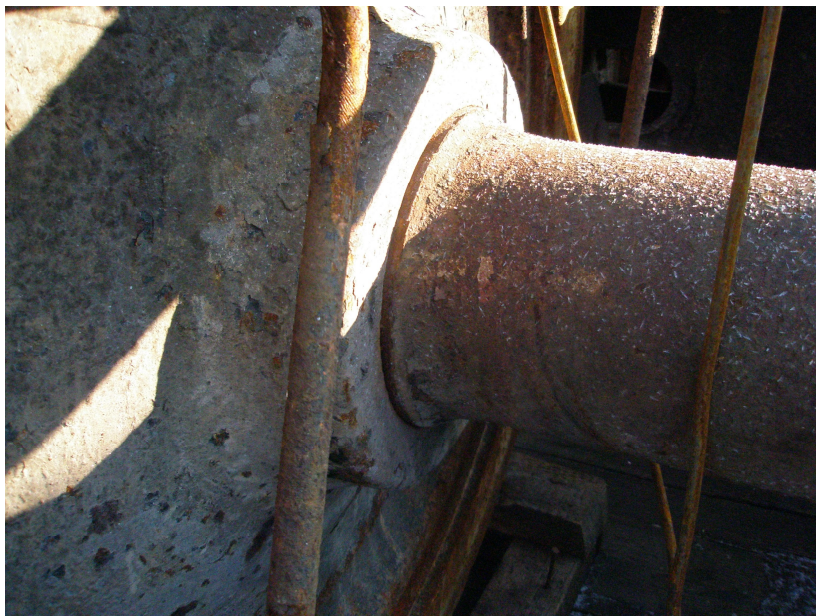
*foto nr.10*

Ca urmare a mersului în stare deraiată a circa 11 kilometri a vagonului și a șocurilor primite de la contrașinele celor trei poduri pe care le-a întâlnit și lovit boghiul nu roțile nr. 5-8, roata nr.6 s-a deformat de pe corpul osiei circa 10 mm, deformată prezentată în foto nr. 10.

Depresarea roții nr. 6 de pe porțiunea de calare a osiei a fost favorizată și de cedarea în timp a asamblării butuc-porțiune de calare, osia fiind în exploatare din anul 1983.
