Rapport d'enquête technique sur la collision ferroviaire survenue le 11 octobre 2006 à la frontière franco-luxembourgeoise à Zoufftgen (Moselle)

**Bureau d'enquêtes sur les
accidents de transport terrestre**

Affaire n°BEATT-2006-013

Le 28 février 2009

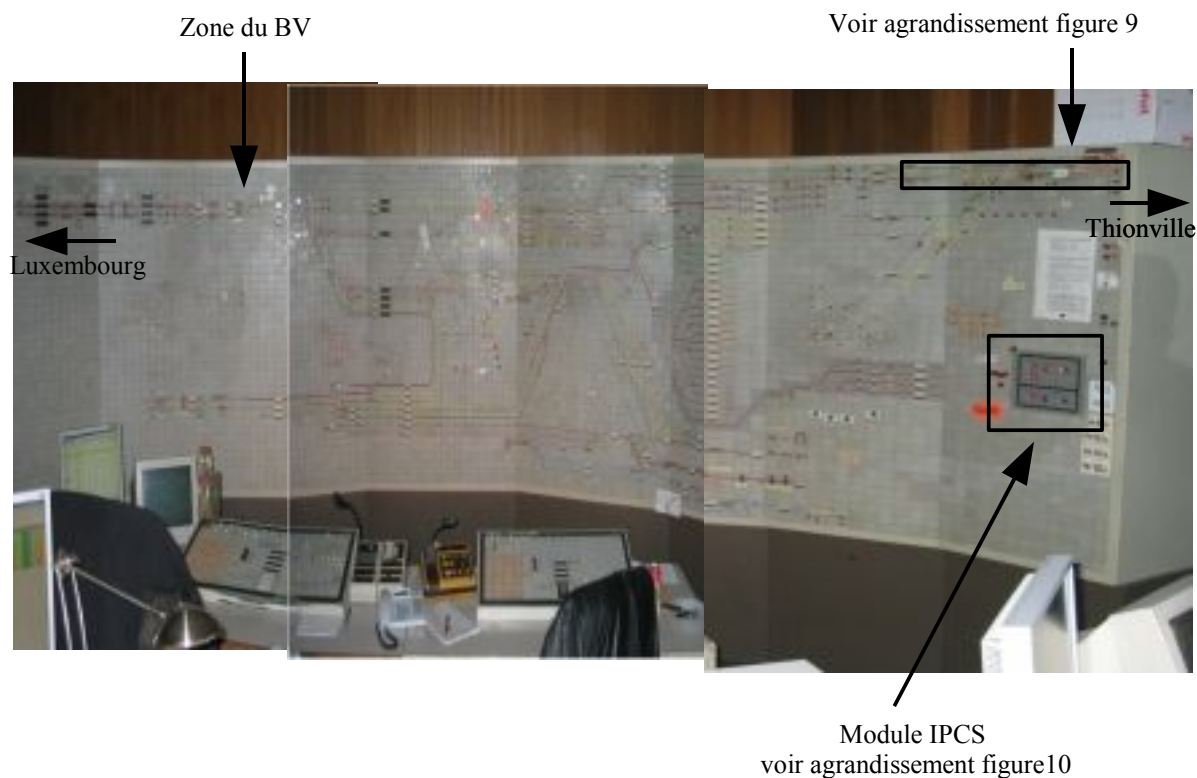
Figure n°8 : TCO du PDC de Bettembourg

A 11h38, les voyants d'occupation de la voie sur les zones situées vers le bâtiment voyageurs (BV) sont au rouge, du fait de la présence du TER. Les voyants en amont du signal Dm sont au blanc, l'itinéraire du BV vers le signal Dm étant établi mais ces zones n'étant pas encore occupées. Ils passent au rouge vers 11h39.

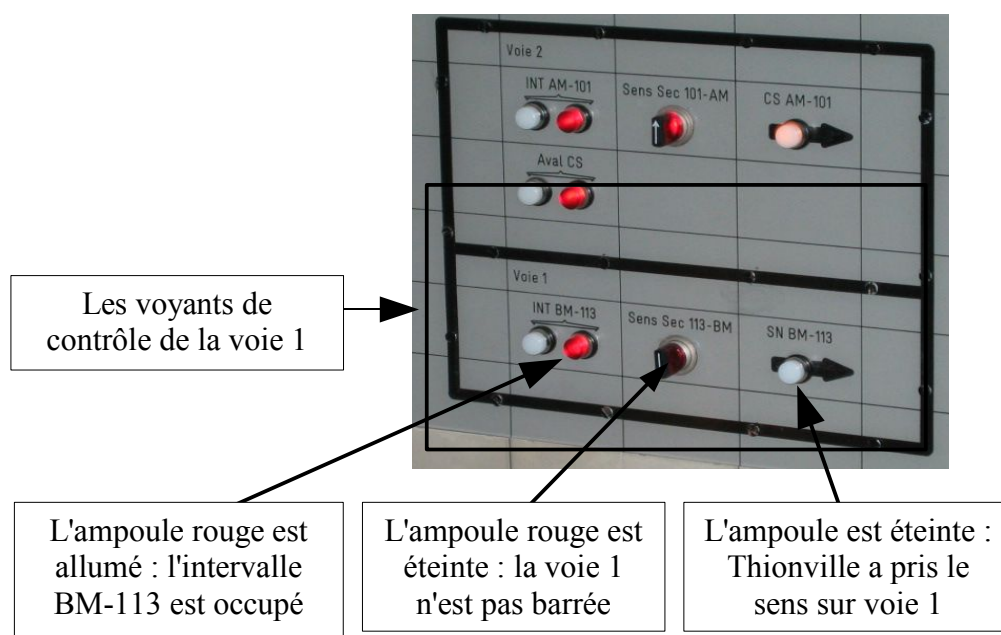
Figure n° 10 : le module IPCS à 11h40

Les voyants de la voie 1 du module IPCS, pour leur part, présentent les indications ci-après :

- le voyant INT BM-113 est au rouge, un train (le train de fret) circulant sur cette portion de voie ;
- le voyant SN BM-113 est éteint, Thionville ayant pris le sens (contresens établi) ;
- le commutateur sens-secours est éteint, celui-ci n'ayant pas été actionné ;
- le voyant de contresens est éteint.

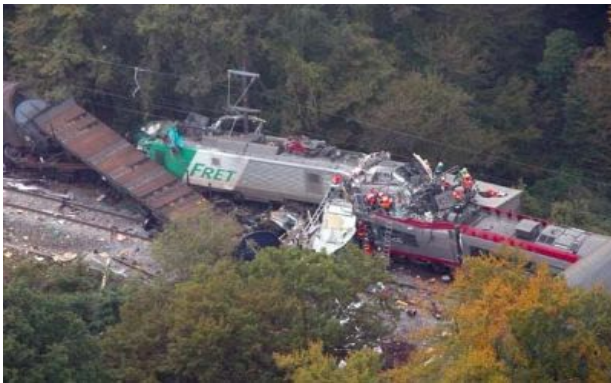
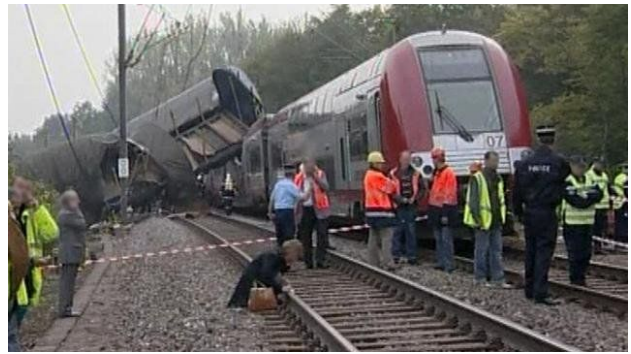
6.6.2.1- L'automotrice TER

Le TER n'a pas déraillé. Par contre, la première voiture est totalement détruite. Ce n'est plus qu'un amas de ferraille d'une longueur de 7,60 mètres alors qu'initialement sa longueur était de 27,35 mètres. Les deux autres voitures présentent peu de dégâts (vitres brisées principalement) et sont bien restées en ligne dans l'axe de la voie.

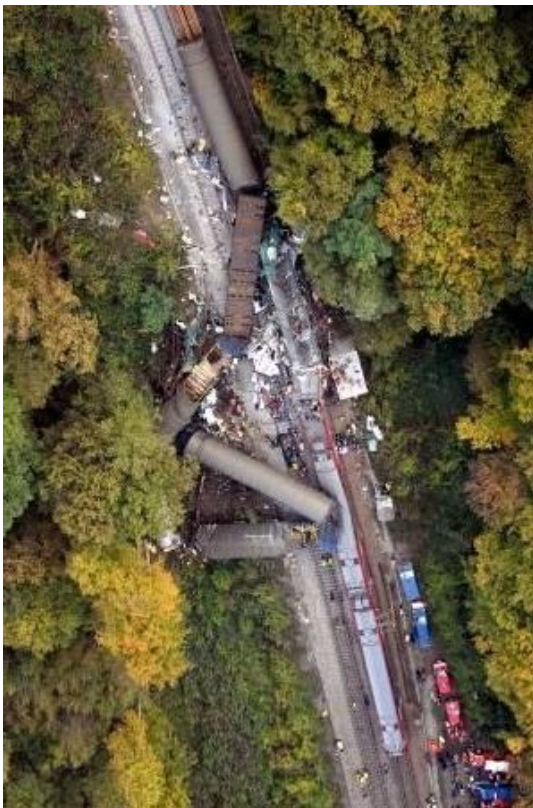
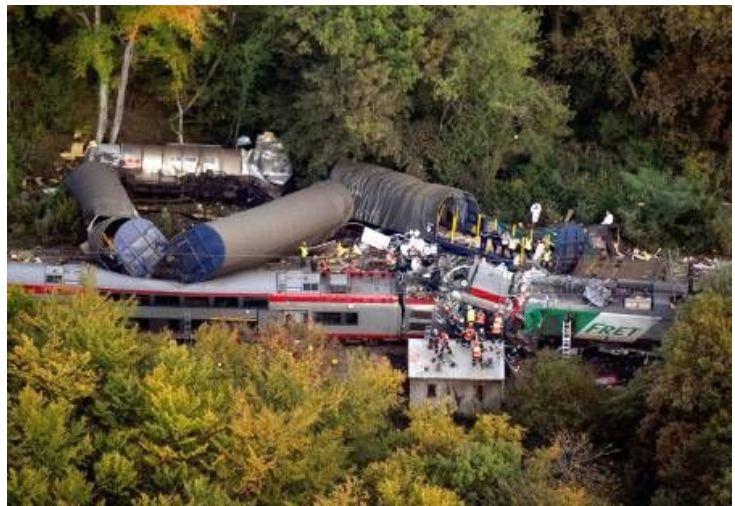
6.6.2.2- Le train de fret

La locomotive (BB 37007) est totalement détruite et les 8 premiers wagons sont détruits ou gravement avariés. Les 14 autres sont restés sur les rails. La locomotive est montée sur l'automotrice et les 8 premiers wagons se sont soit enchevêtrés avec la locomotive et l'automotrice, soit sont montés sur l'automotrice, soit ont versé au fossé. Parmi ces premiers wagons, il y avait une citerne vide ayant transporté des matières dangereuses.

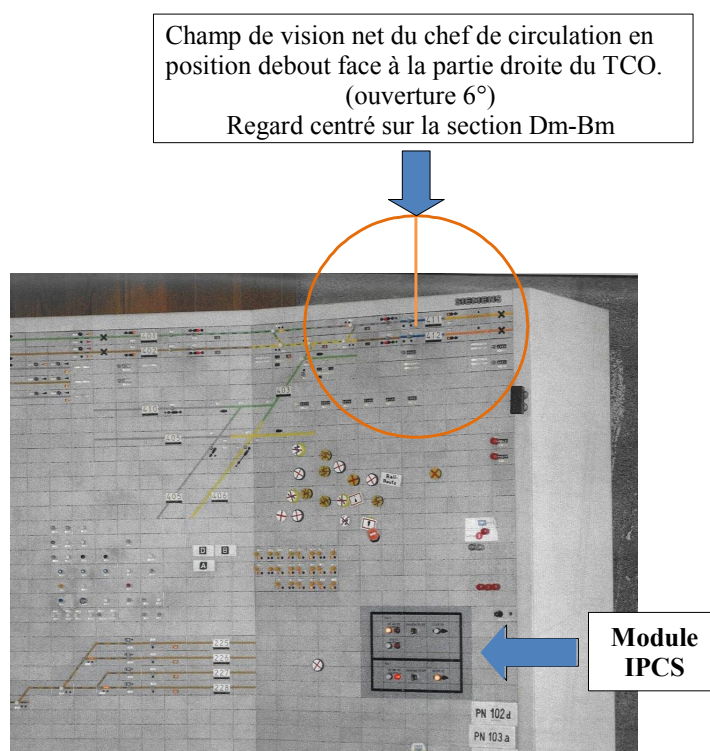
Figure n°13 : visibilité du module IPCS

Le module IPCS est implanté sur la droite du TCO (côté France) mais sur une partie de celui-ci située loin des indications inscrites sur et près des voies vers Thionville (voir figure n°13). Il n'est pas lisible par le chef de circulation d'un seul coup d'oeil simultanément avec les indications portées sur ces voies. Celui-ci doit volontairement déplacer sa tête pour examiner successivement les deux parties du TCO. Dans les autres directions, toutes les indications concernant les voies d'une même direction (Luxembourg par exemple) sont lisibles d'un seul coup d'oeil.

En outre les modes d'affichage des voyants de ce module sont différents de ceux du reste du TCO pour donner des indications équivalentes (occupation de portions de voie et état de l'enclenchement de sens). Par exemple : la prise de sens dans toutes les directions sauf vers Thionville est matérialisée sur le TCO par une petite flèche s'éclairant au blanc lors de cette prise de sens alors que sur le module IPCS la flèche de sens est peinte en gris et un voyant situé sur cette flèche s'allume avec la prise de sens.

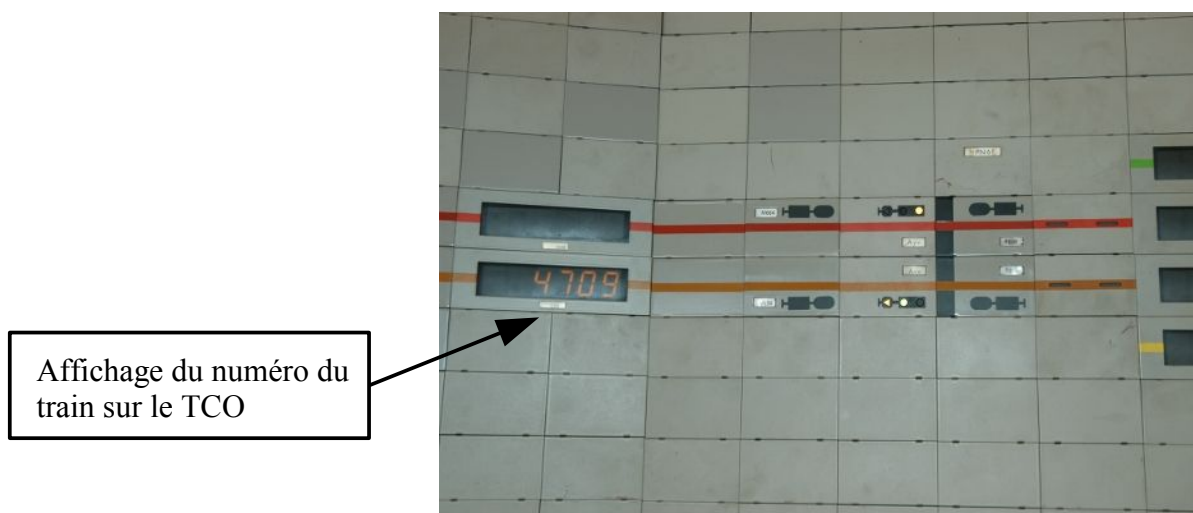
Figure n° 14 : système d'annonce optique

Pour la très grande majorité des trains de passage à Bettembourg ou partant de Bettembourg, un système d'annonce optique affiche le numéro du train sur le TCO ; il n'y a alors ni annonce verbale ni enregistrement sur le RAT. Ce système d'annonce optique n'est pas utilisé pour les trains en provenance ou à destination de Thionville.

L'ouverture d'un SFP et le système optique d'annonce des trains ne sont pas enclenchés entre eux. En cas de non ouverture d'un SFP (autre que pour ceux à destination de Thionville), le chef de circulation de Bettembourg, pour savoir si un train occupe la portion de voie en aval du signal en cause, regarde d'abord si un train est affiché dans la fenêtre du système optique d'annonce de la section de voie. Cette fenêtre est dans l'axe du dessin de la voie.
