BEA-TT

*Bureau d'enquêtes sur les accidents
de transport terrestre*

*Rapport d'enquête technique
sur le déraillement en ligne
de deux wagons
le 9 mars 2011 à Artenay (45)*

Affaire n° BEATT-2011-004

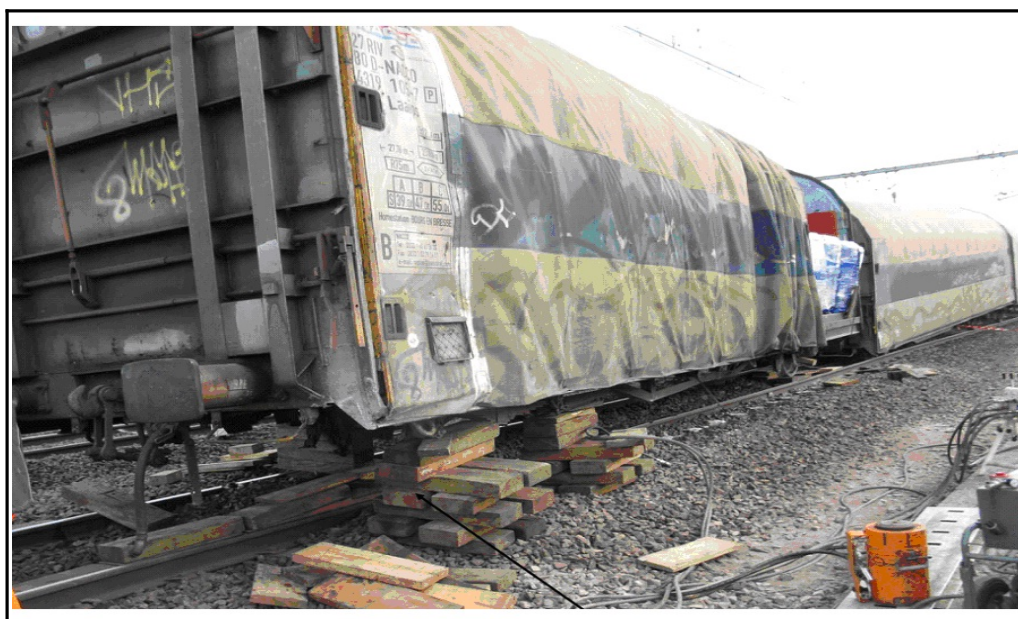
Figure 1 : Relevage du wagon n° 27 80 431 9105-7, déraillé de trois essieux

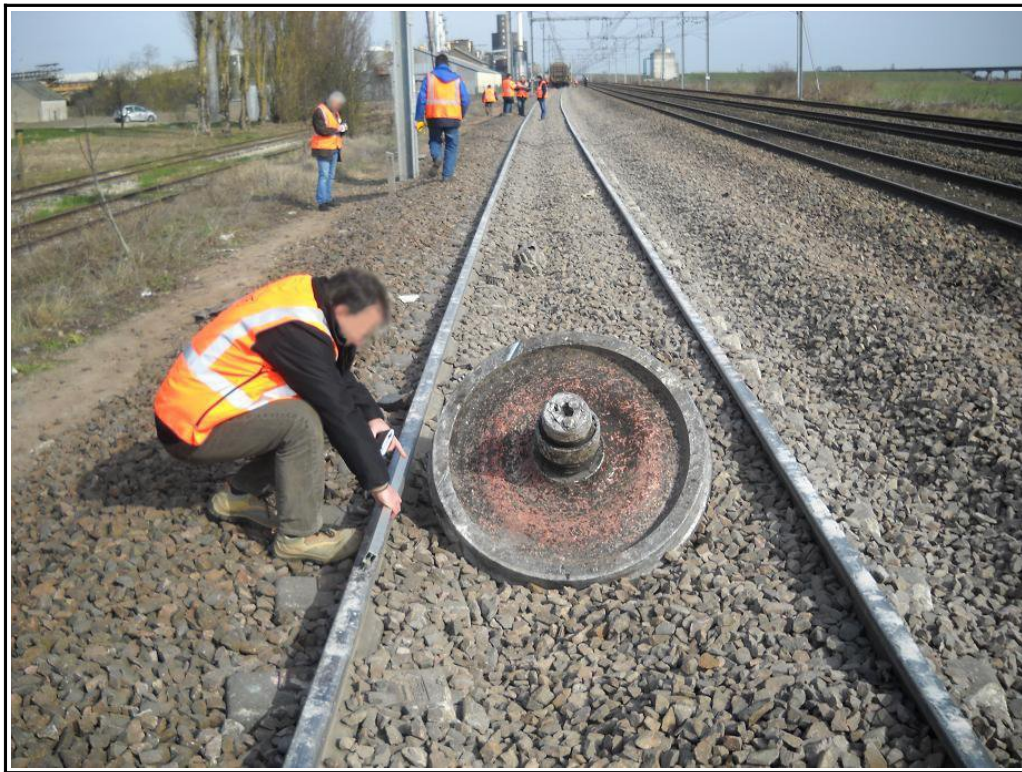
Figure 2 : Demi-essieu brisé, avec sa roue, resté sur la voie derrière le convoi

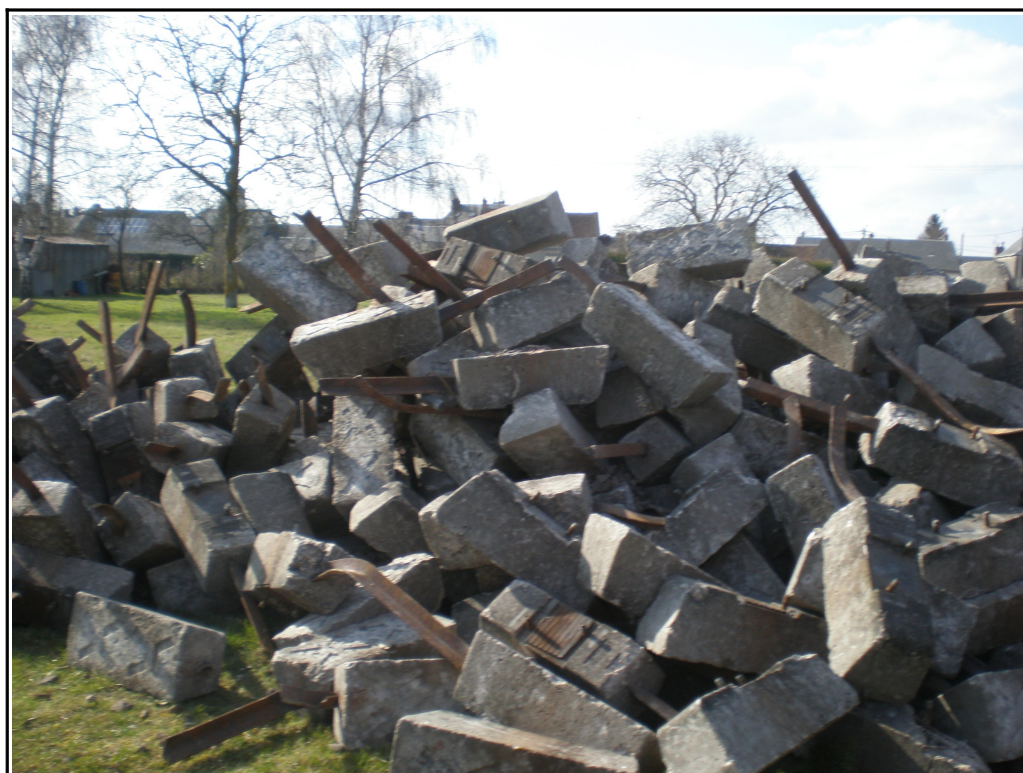
Les dégâts causés à l'infrastructure ferroviaire sont importants. Les traverses de la voie 2 bis sont notamment à remplacer sur 500 m environ, leurs entretoises ayant été brisées ou déformées.

Figure 4 : Traverses de la voie 2 bis détériorées lors du déraillement

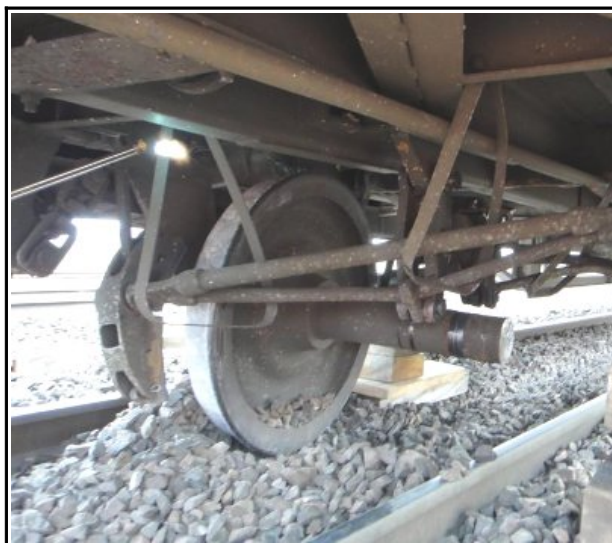
En revanche, le demi-essieu resté en place montre, sur la surface de rupture, des stries caractéristiques d'une fissuration par fatigue.

Figure 12 : Le demi-essieu resté sous le wagon

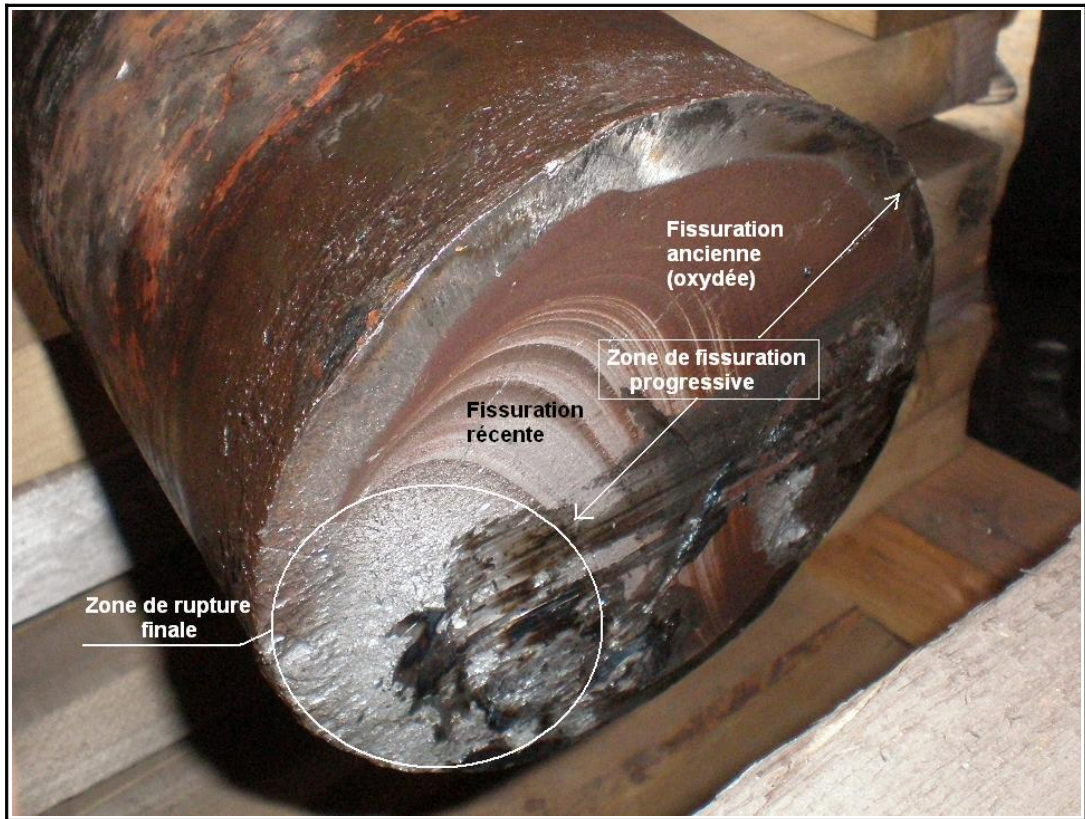
La partie gauche de l'essieu qui a subi de nombreux chocs avec les wagons et le ballast est inexploitable. En revanche, la surface de rupture de la partie droite présente un aspect caractéristique d'une rupture de fatigue avec une zone de fissuration progressive et une zone de rupture finale typique d'une rupture brutale.

Figure 15 : Faciès de rupture de la partie droite de l'axe

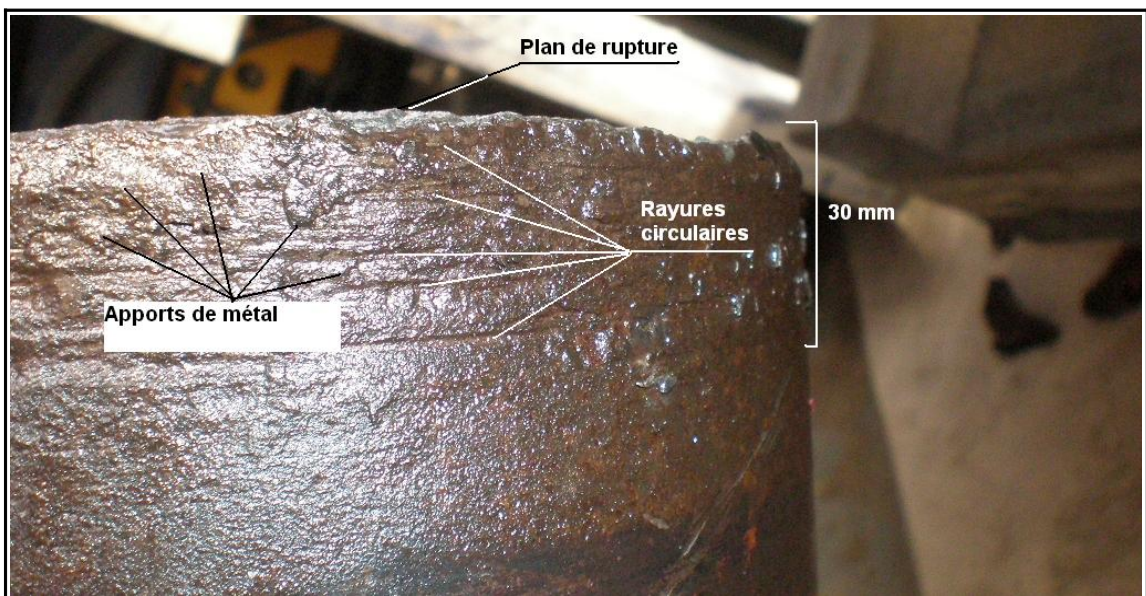
A proximité du plan de rupture, sur une largeur d'environ 30 mm, la surface de l'axe présente un aspect anormal avec des rayures circulaires bien marquées et des apports de métal. L'aspect oxydé de cette zone permet d'estimer que ces défauts sont anciens.

Figure 16 : Aspect de l'axe à proximité du plan de rupture

L'axe de l'essieu s'est rompu à la suite d'une fissuration de fatigue amorcée sur des défauts de surface qui se situent dans une zone marquée par des rayures et des apports de métal occasionnés par le frottement prolongé d'un objet métallique non identifié à ce stade.

L'oxydation présente sur cette zone et sur une partie du plan de fissuration montre que l'événement origine de ces dégradations remonte à plusieurs années.

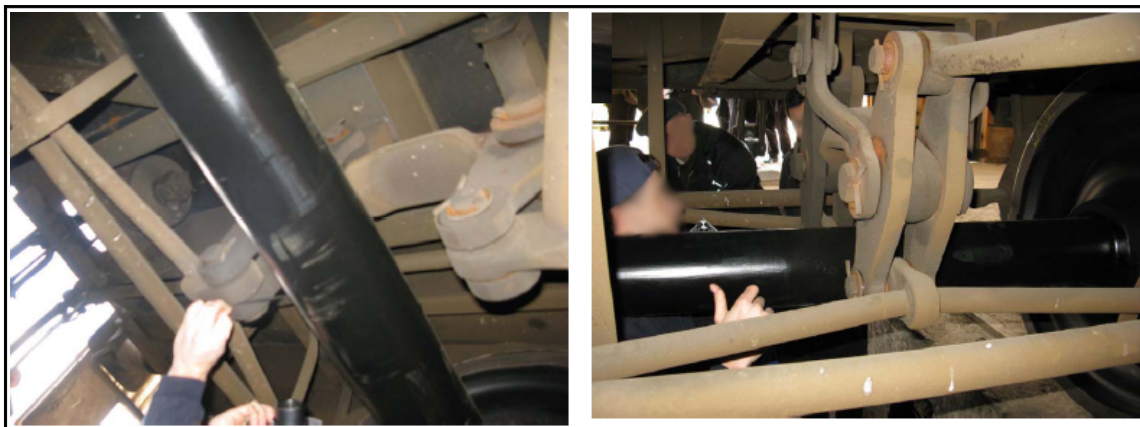
Figure 17 : Examen de la timonerie d'un wagon Laaips

Il en ressort que les distances entre les axes des essieux et les organes de timonerie ne permettent pas d'envisager la possibilité d'un tel contact, même dans le cas d'une usure complète des semelles de frein et d'un débattement extrême de la suspension. En outre, il faut noter que la timonerie se trouve dans le plan de symétrie du wagon, alors que les défauts de surface de l'axe rompu sont décalés de 75 mm par rapport à ce plan.

L'examen des parties basses des wagons de type Laaips exclut que leurs organes de timonerie soient à l'origine de ces défauts.

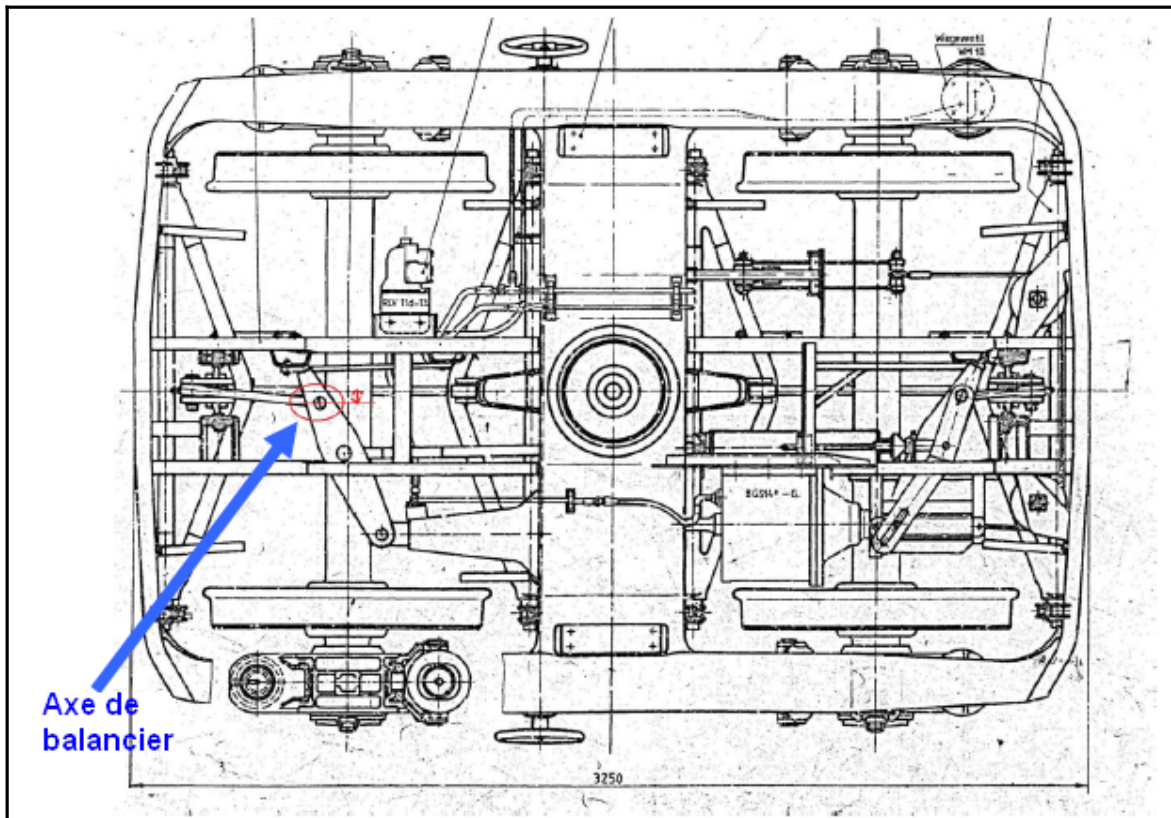
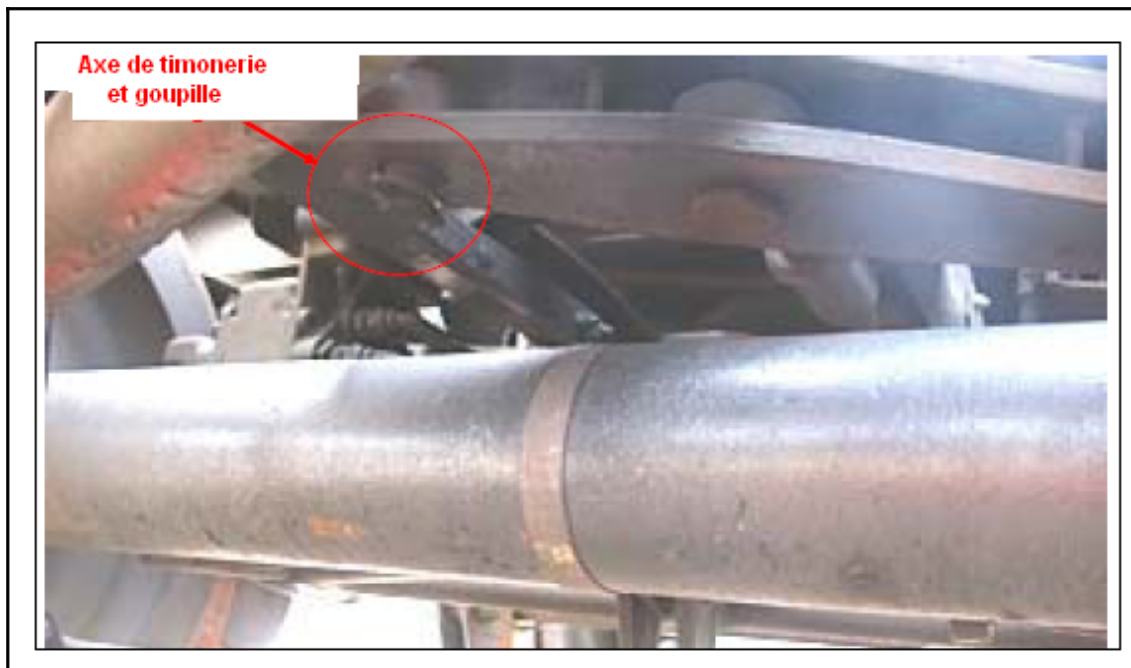
Les bogies des wagons porte-conteneurs Sdgm, où l'essieu en cause se trouvait avant août 2000 et de février à octobre 2002, sont plus complexes. Comme le montre le dessin ci-après, leur timonerie comporte des éléments asymétriques, notamment un balancier horizontal dont un axe d'articulation est proche de la zone des détériorations de l'essieu.

Accidentellement, suite à un choc, une surcharge, un déraillement ou un désemparement, cet axe ou sa goupille a pu venir en contact avec le corps de l'essieu et provoquer les rayures et apports de métal qui ont été constatés.

Figure 20 : Plan du bogie du wagon Sdgms

Figure 21 : Timonerie du wagon Sdgms

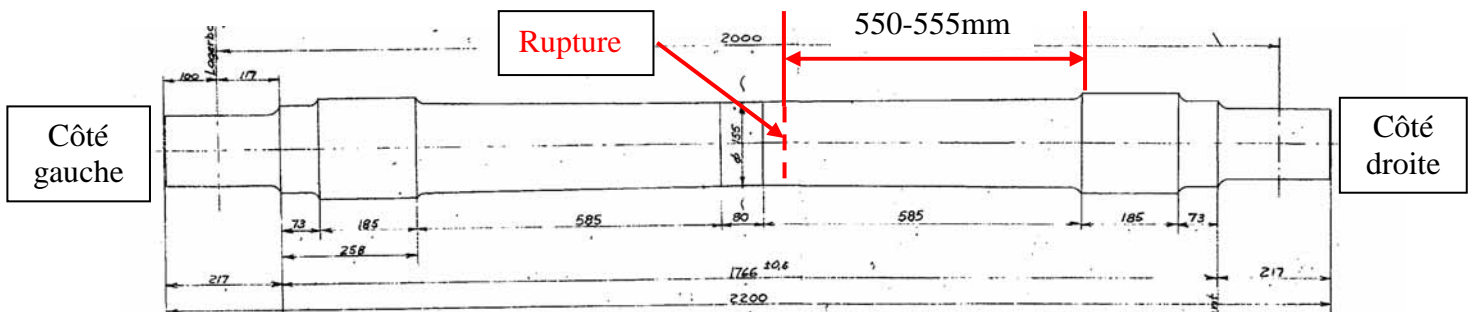
Schéma 1 : localisation de la rupture.

L'essieu présente une rupture dans le corps de l'axe à environ 550mm de la portée de calage dans la partie tronconique côté droit (schéma 1 et annexe 2, photo 1).

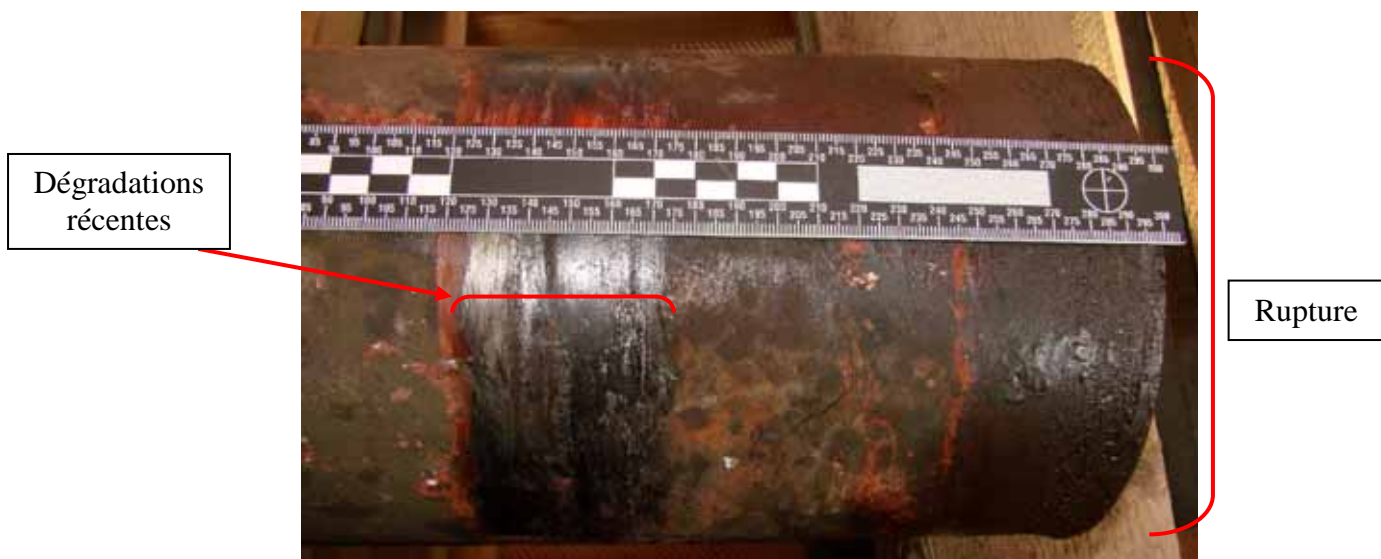
L'examen visuel de la partie gauche de l'essieu présente à sa surface de nombreuses dégradations récentes (brillantes) consécutives au déraillement (photo 1).

Photo 1 : dégradation sur le corps de l'essieu côté gauche de la rupture.

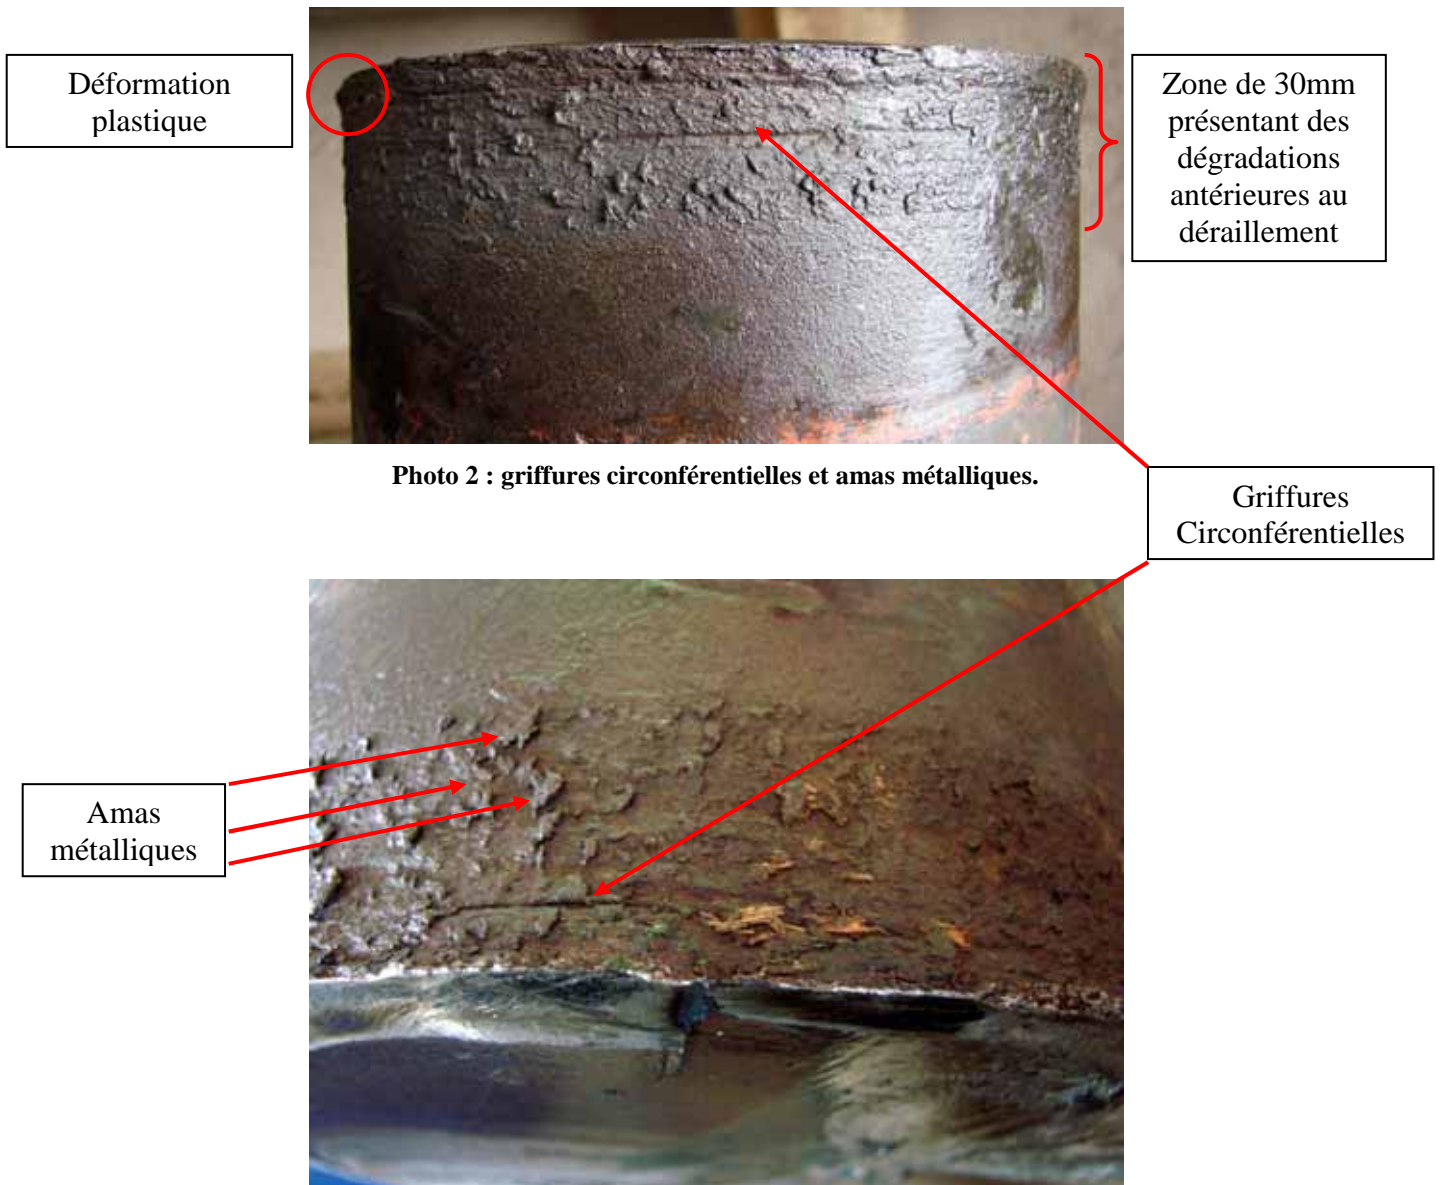
Aux abords de la rupture, on observe des griffures circonférentielles visibles sur 360° avec la présence d'amas métalliques sur environ 30mm de large (photos 2 et 3).

L'état d'oxydation de la zone dégradée (photo 2) démontre son antériorité au déraillement. Les amas métalliques sont adhérents à la surface de l'essieu (impossibilité de les détacher à la main).

On peut remarquer au bord de la rupture une déformation plastique (forme d'évasement) à la surface du corps provoqué par le frottement du bord de la rupture sur une autre partie métallique (photo 2).

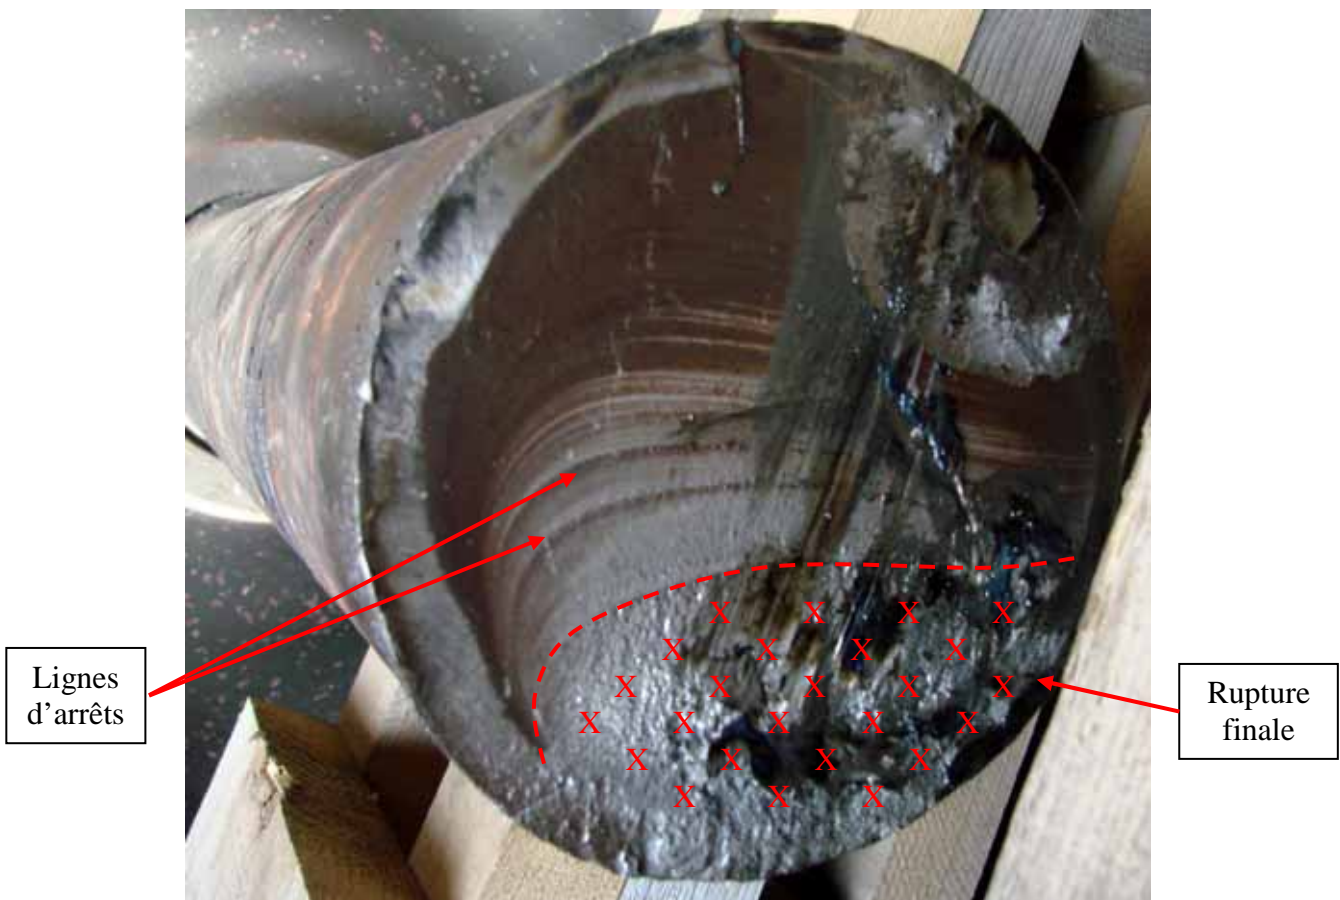
Le faciès de rupture présente deux zones distinctes : une zone de fissuration progressive dite de fatigue avec des lignes d'arrêts, et une zone de rupture brutale dite de rupture finale (photo 4). La zone de fissuration occupe environ 75% de la rupture.

Photo 4 : faciès de rupture.

La zone de fissuration est caractéristique d'une fissuration progressive sous un chargement de flexion rotative sous faible niveau de chargement avec effet de concentration de contrainte moyen. La présence d'une zone oxydée et d'une zone brillante est la preuve d'une propagation en deux étapes, une plus ancienne ayant eu le temps de s'oxyder et une plus récente et rapide (brillante).

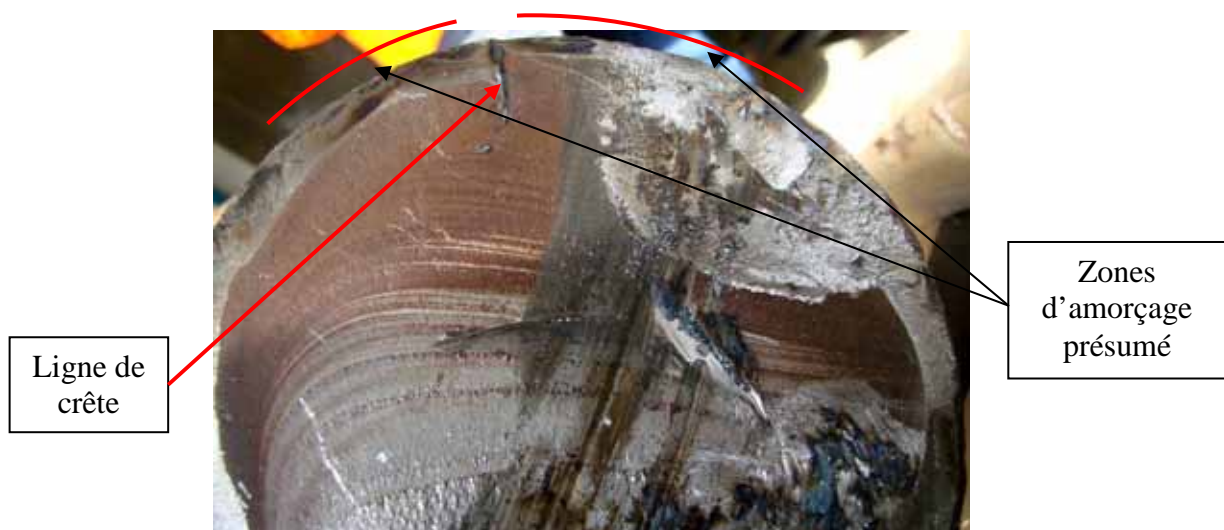
Photo 5 : zones d'amorçage.

La zone périphérique de la rupture comprenant la zone d'amorçage est totalement matée. Toutefois, la forme des lignes d'arrêts proches de l'amorçage et la présence d'au moins une ligne de crête sont la preuve d'un multi-amorçage en surface (photo 5). Les zones d'amorçage sont données à titre d'information et ne représentent pas la taille des amorces.

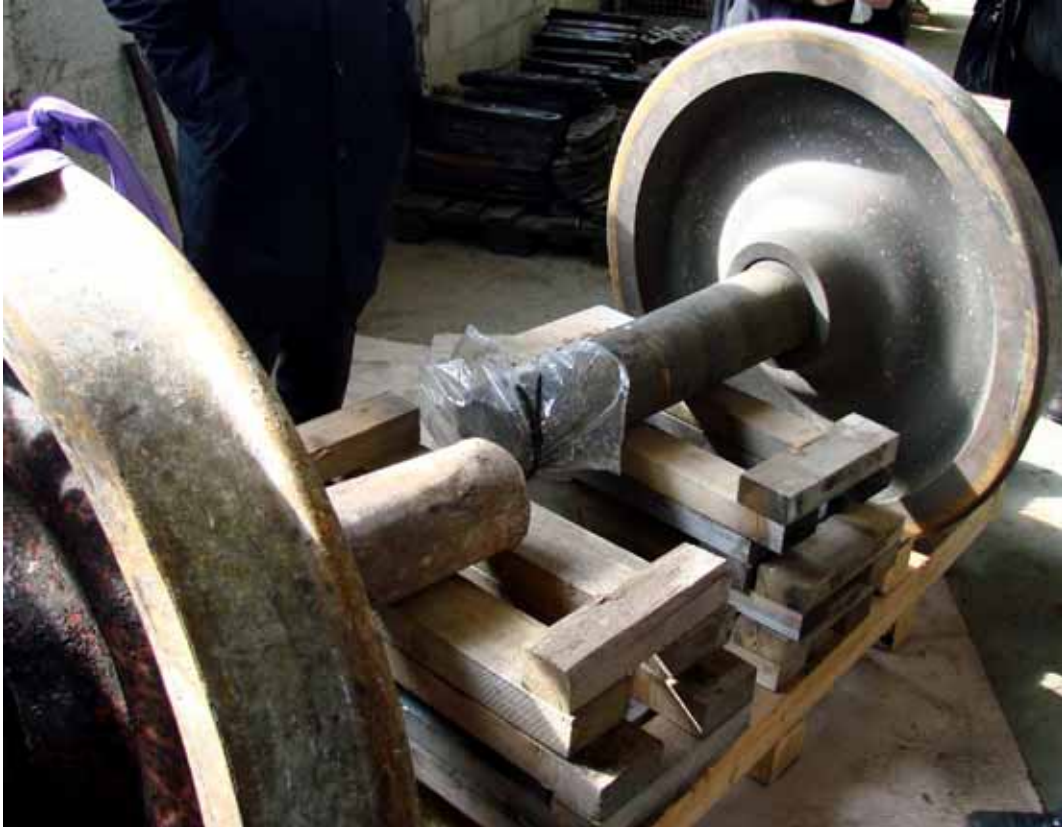
Photo 1 : vue générale de la rupture de l'essieu.

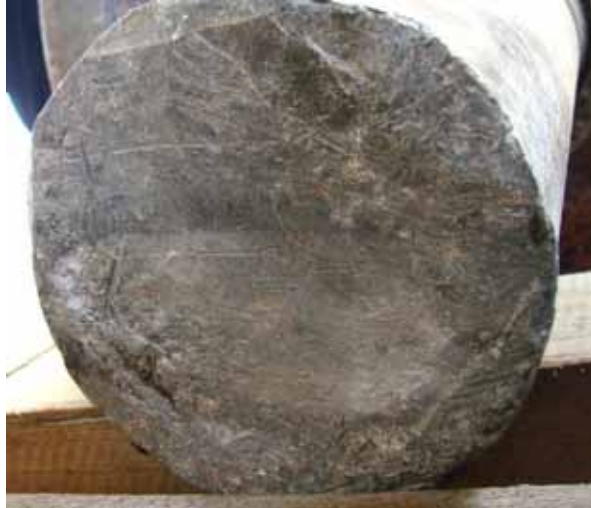
Photo 1 : vue de la rupture de l'essieu côté droit.

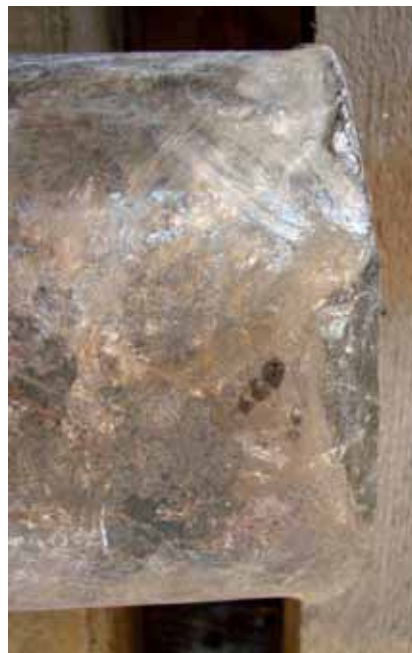
Photo 2 : vue du corps aux abords de la rupture de l'essieu côté droit.
