**RAPPORT
D'ENQUÊTE TECHNIQUE
sur la collision entre
un train express régional
et un véhicule léger
survenue le 15 juillet 2019
sur le passage à niveau n° 2
à Avenay-Val d'Or (51)**

**Bureau d'Enquêtes sur les Accidents
de Transport Terrestre**

Affaire n° BEATT-2019-07

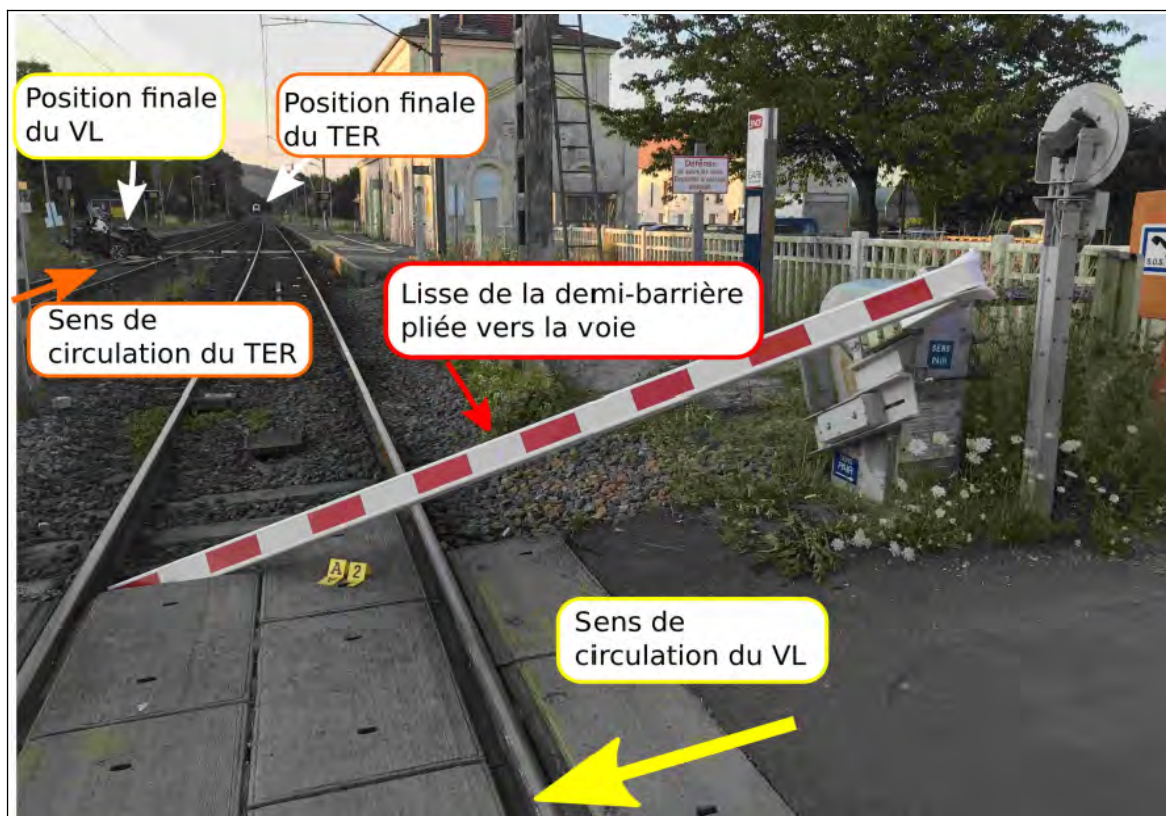
La lisse de la demi-barrière fermant la voie de circulation du VL a été retrouvée pliée avec un angle de plus de 90° dans le sens de la route vers la voie ferrée.

Figure 5 : les lieux de l'accident
(photo SNCF légendée BEA-TT)

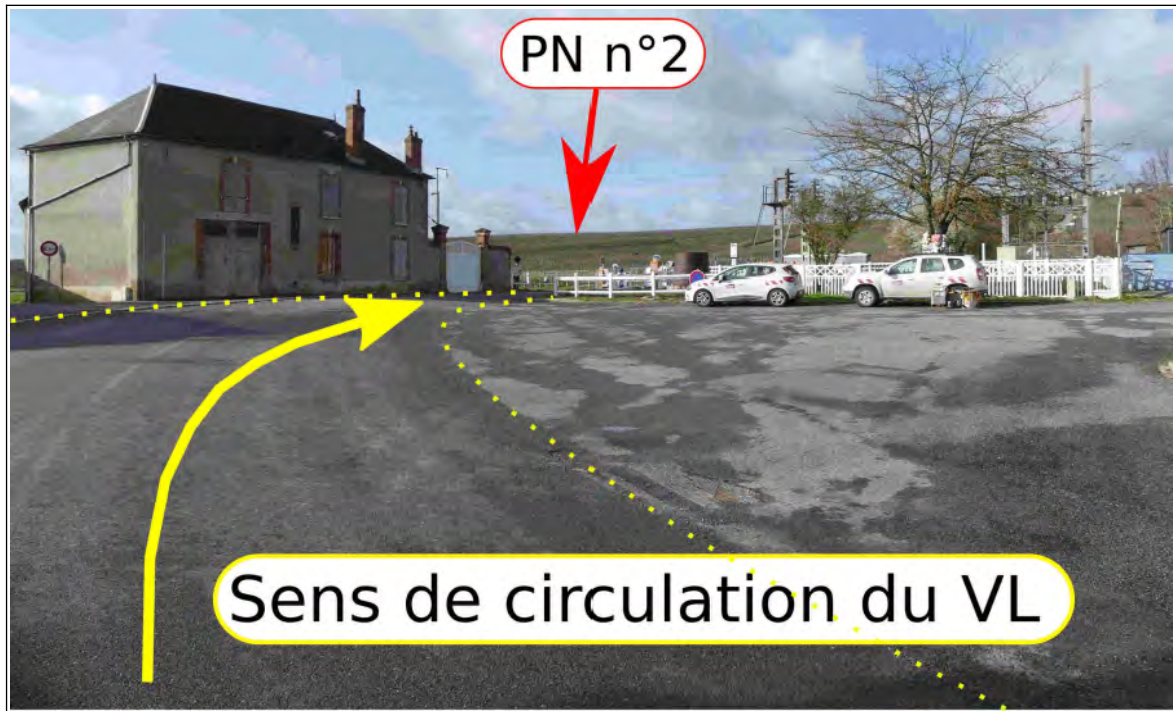
Figure 12 : illustration de la visibilité sur le PN n° 2 environ 60 m en amont, avec les demi-barrières abaissées
(photo et légende BEA-TT)

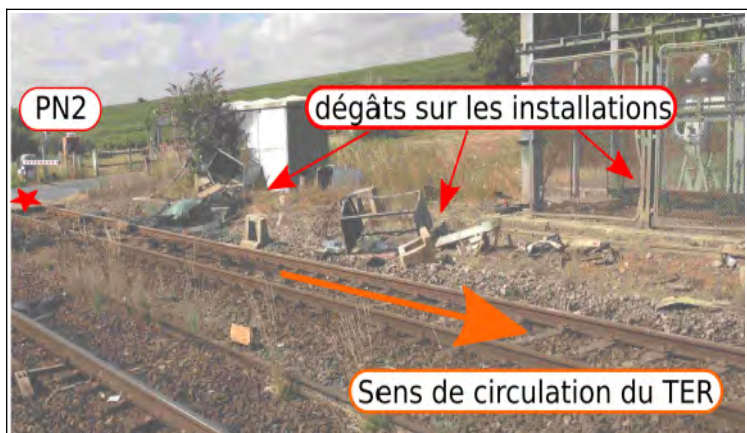
De nombreux équipements ferroviaires, notamment les accumulateurs et leurs abris, sont détruits.

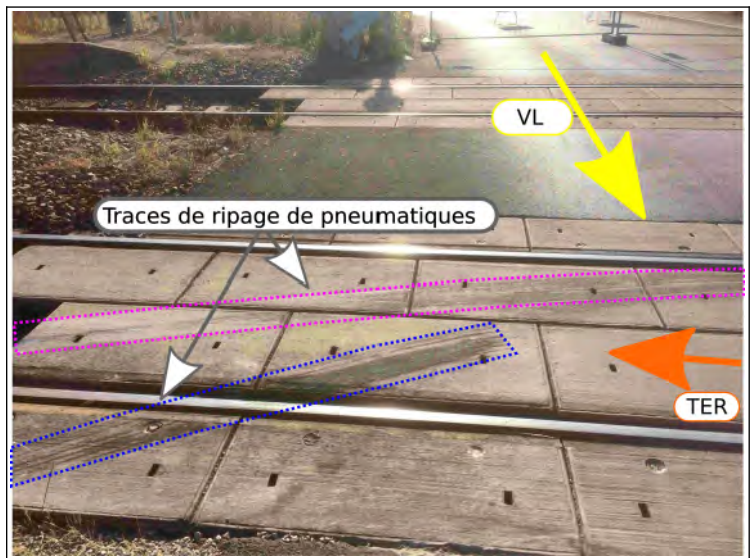
Sur le platelage du PN sont relevées des traces de ripage de pneumatiques (représentées en rose et bleu).

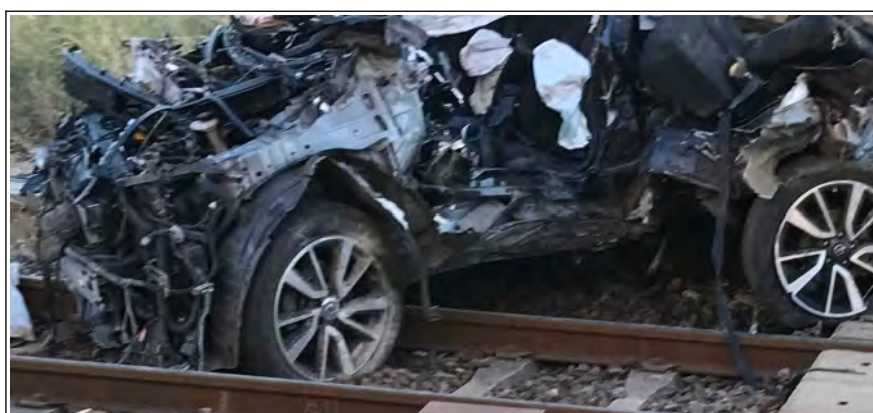
Figure 29 : vue de la partie gauche du véhicule routier après désincarcération des victimes
(photo SNCF)

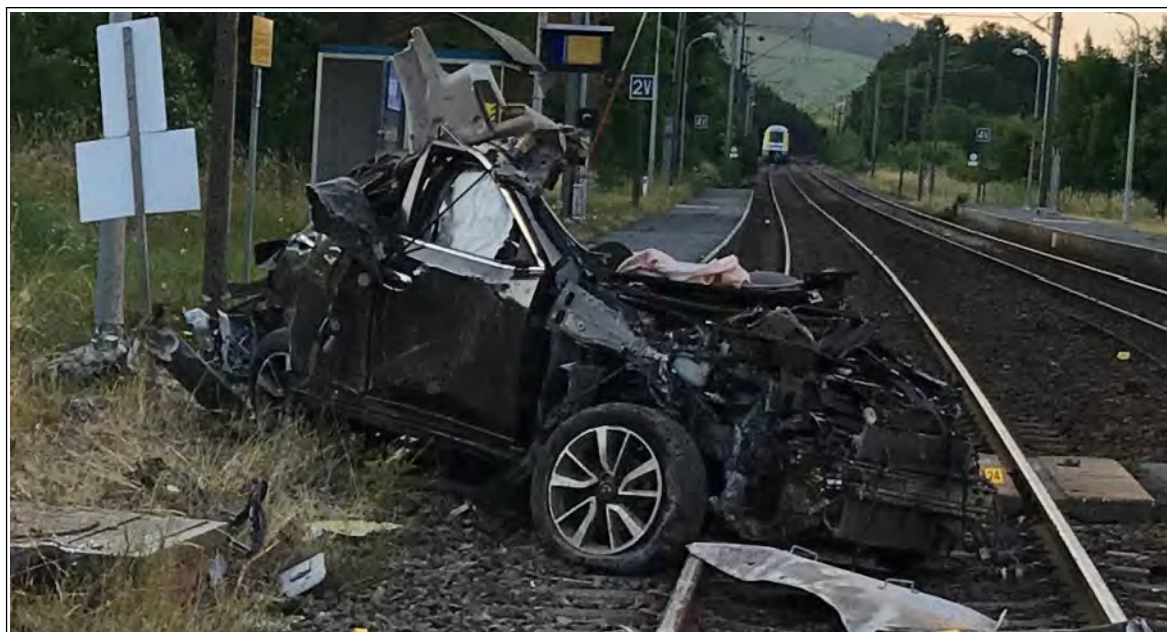
Figure 30 : vue de la partie droite du véhicule routier après désincarcération des victimes
(photo SNCF)

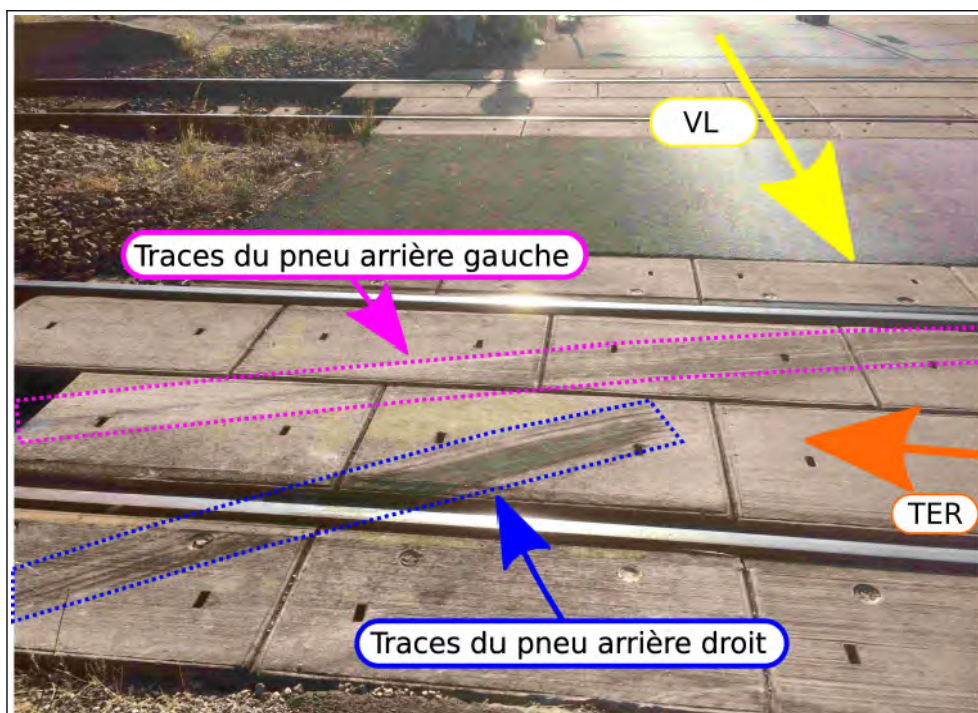
Figure 33 : traces de ripage sur le platelage
(photo et légende BEA-TT)

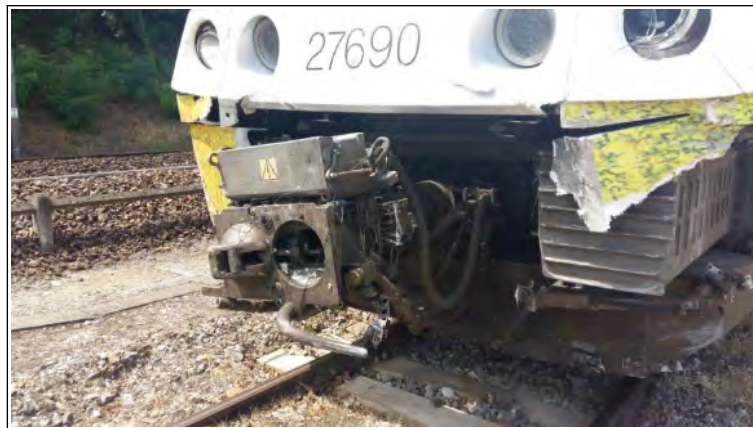
*Figure 43 : vue sur les dégâts sur le nez de la motrice de tête
(photo SNCF)*

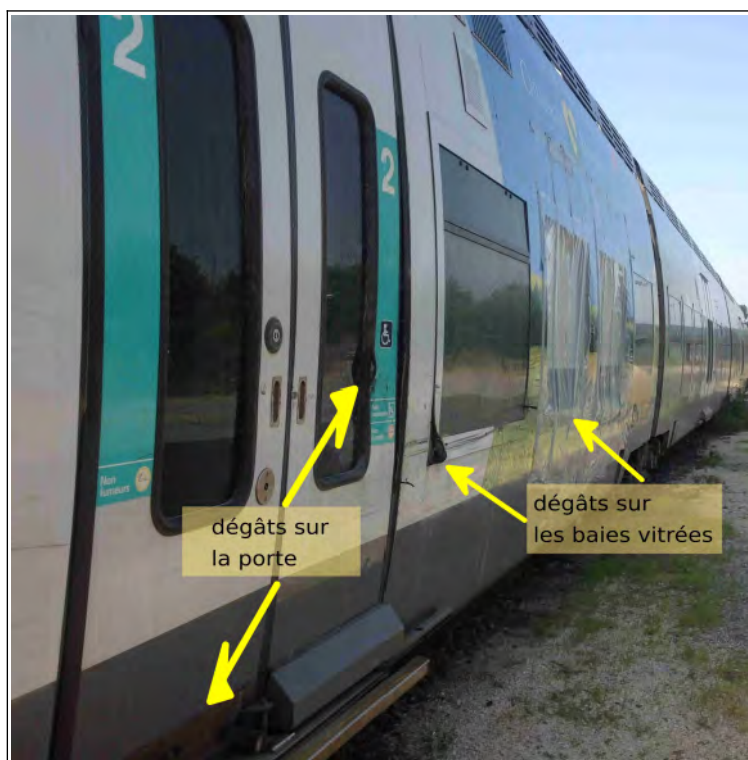
Figure 45 : vue sur les dégâts sur le côté gauche de la rame
(photo SNCF légendée BEA-TT)

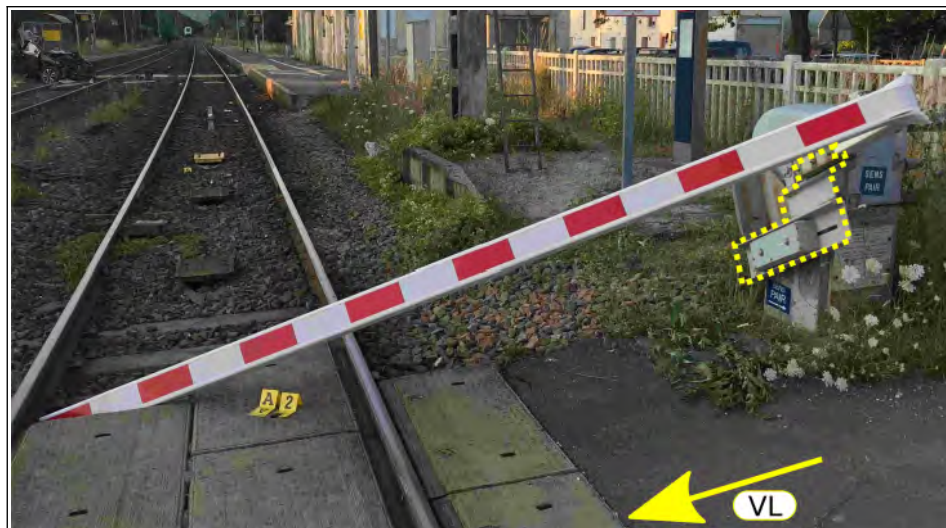
Figure 50 : état de la lisse de la demi-barrière accidentée
(photo Gendarmerie nationale, légendée BEA-TT)

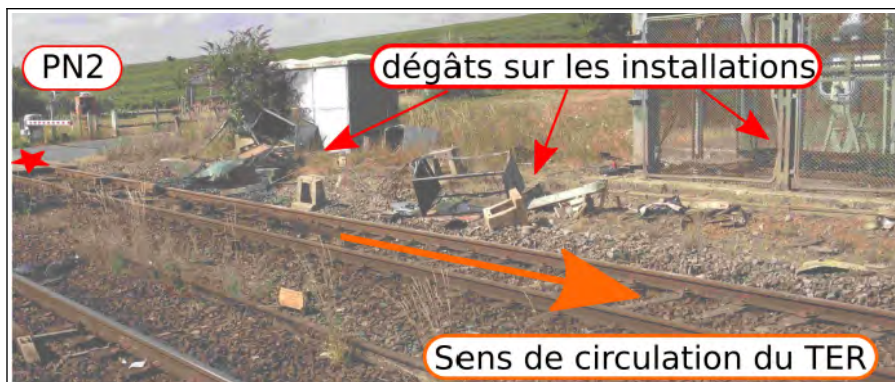
Figure 54 : visualisation des accumulateurs heurtés par le véhicule suite au choc
(photo SNCF, légendée BEA-TT)

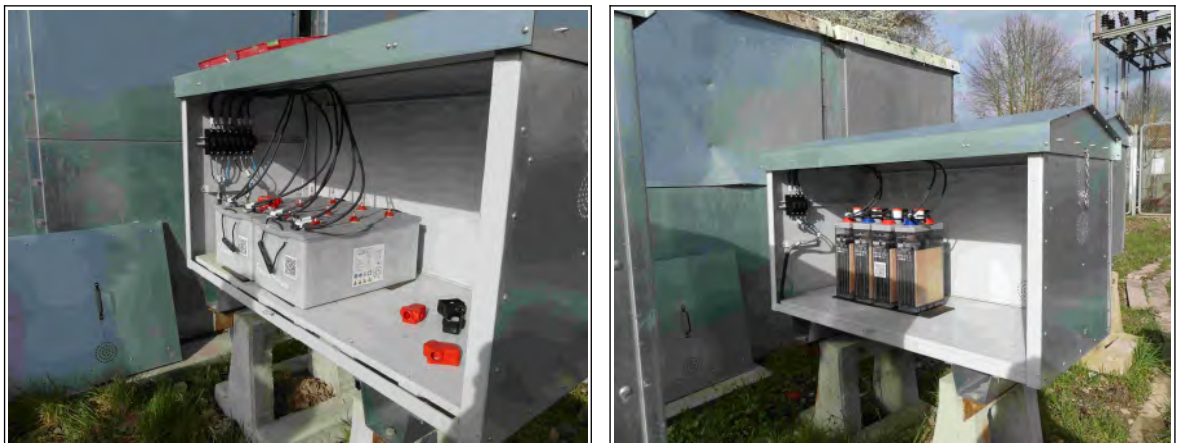
Figure 56 : vues des accumulateurs 24 V (photo de gauche) et 8 V (photo de droite) remplacés après l'accident (photos BEA-TT)

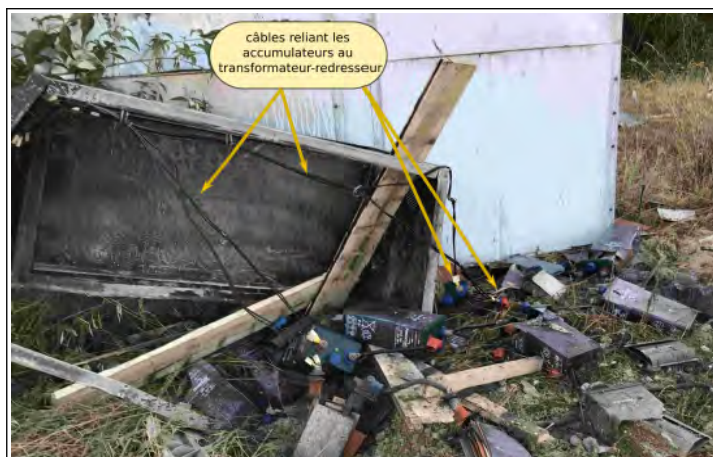
Figure 58 : illustration des dégâts sur le circuit d'alimentation 24 V
(photo SNCF, légendée BEA-TT)

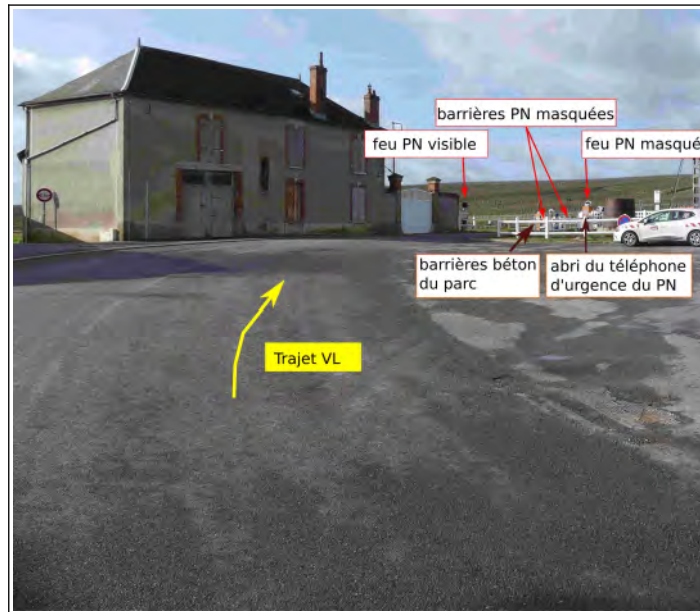
Figure 64 : illustration des enjeux de visibilité à 50 m en amont du PN dans le sens de circulation du VL impliqué, demi-barrières abaissées (photo et légende BEA-TT)

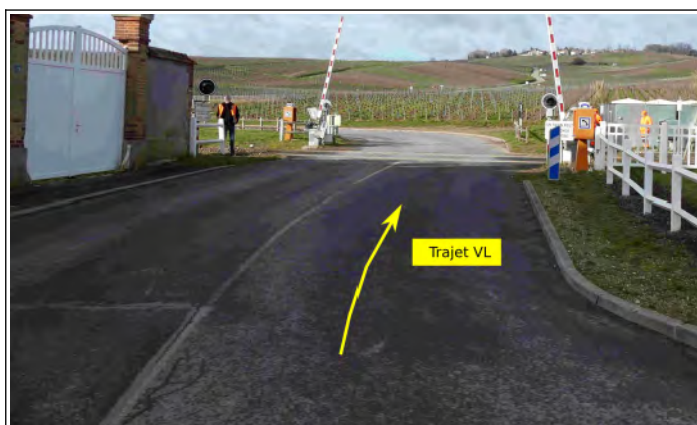
Les enquêteurs du BEA-TT rappellent néanmoins que le feu rouge clignotant de droite doit être visible en priorité conformément au b) de l'article 8 de l'IISR, qui précise que les signaux et les feux routiers sont normalement implantés du côté droit de la chaussée dans le sens de la circulation. L'article 34-1 de l'IISR précise qu'un deuxième feu rouge clignotant peut être placé sur la gauche de la route, soit au-delà de la voie ferrée sur l'envers du signal opposé, soit, lorsque les conditions locales l'exigent, en deçà de la voie ferrée sur un support indépendant.

Figure 66 : photo prise 20 m en amont du PN dans le sens de circulation du VL impliqué
(photo et légende BEA-TT)
