BEA-TT

*Rapport d'enquête technique
sur la collision
entre un TER et un camion
survenue le 27 septembre 2010
sur le PN n°76 à Gimont (32)*

Octobre 2011

Affaire n° BEATT-2010 - 015

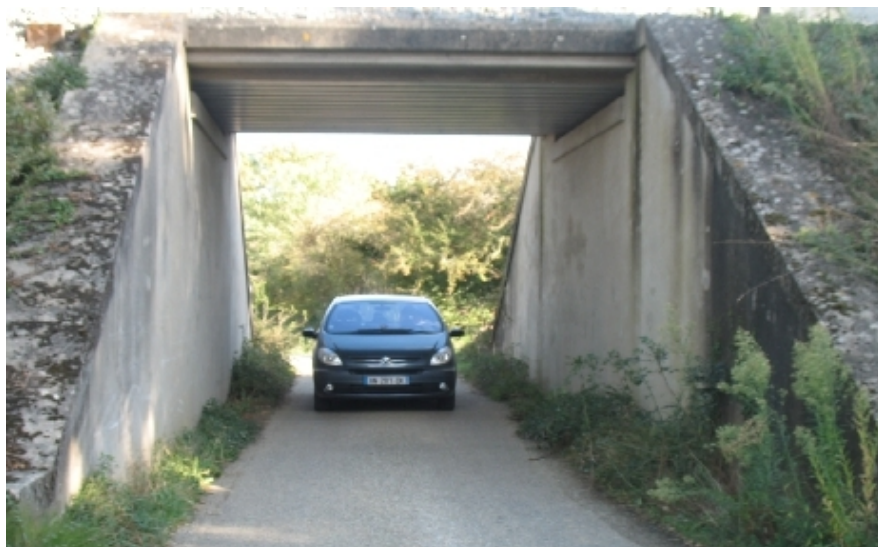
Fig. 4 : Le passage inférieur situé sur l'itinéraire habituel

Toutefois, les caractéristiques géométriques du passage inférieur concerné, qui offre une largeur de 3,9 mètres, et de ses accès, en chicane, n'en permettent pas un franchissement aisé par des engins agricoles de grande largeur.

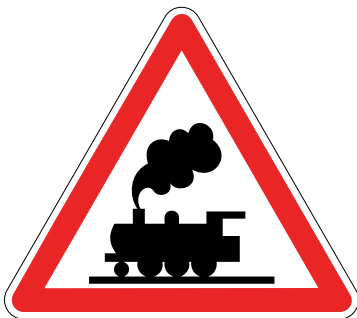
Fig. 7 : Panneau d'indication A8
« PN non gardé »

Le jour de l'accident, le panneau A8 était posé sur l'accotement, appuyé contre un arbre. Bien que cette implantation ne fût pas réglementaire, il était parfaitement visible par les usagers.

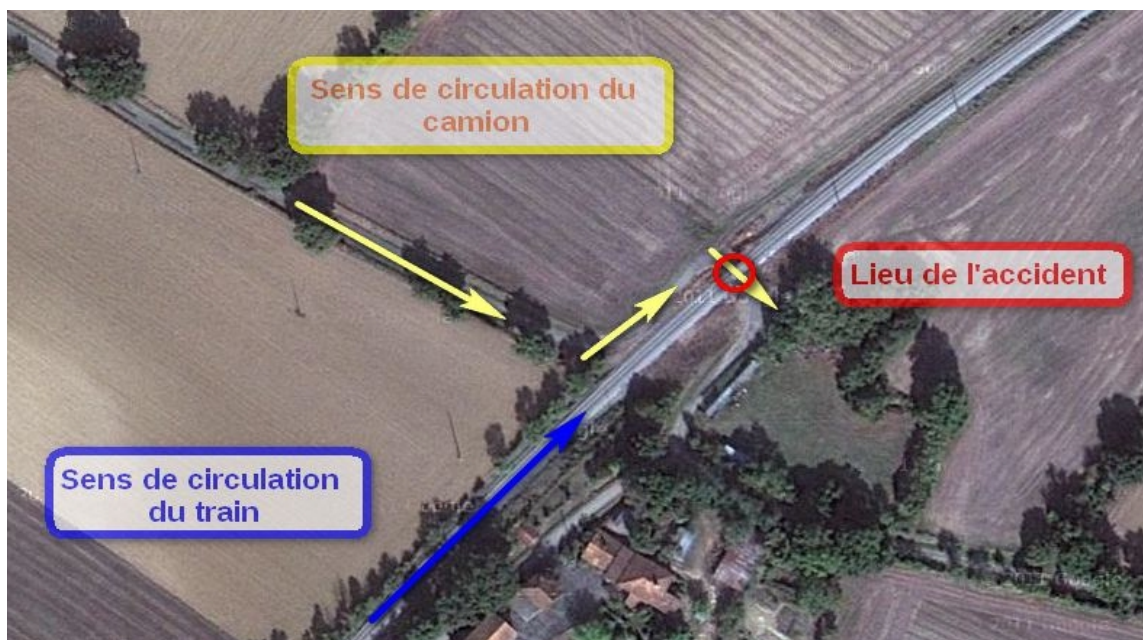
Fig. 10 : Le franchissement du PN n°76, dans le sens RD 120 - hameau de Julias

Par ailleurs, la voie communale considérée aborde la voie ferrée par un léger dos d'âne, dans la montée duquel sont implantés, sur la droite, le panneau « Stop » et la croix de St André.

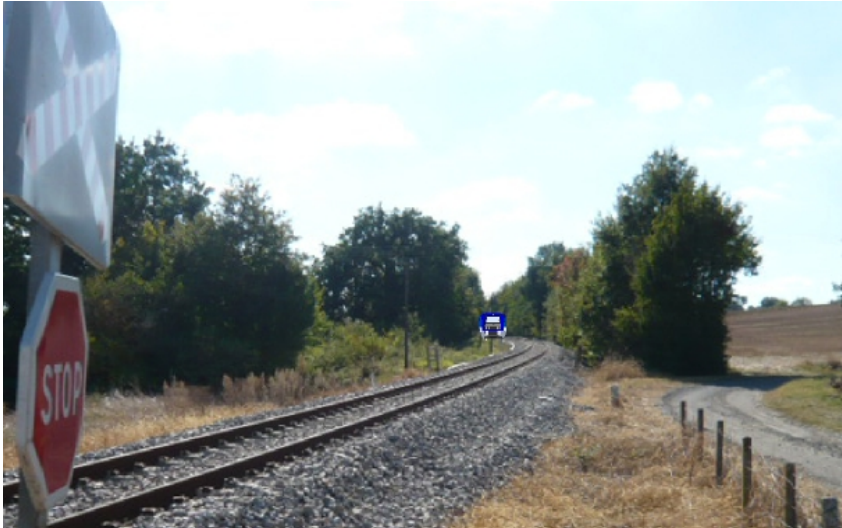
Photo 1

Le train débouche de la courbe, projecteurs allumés et entre dans le champ de vision du conducteur.

Il se trouve à 280 m du PN qu'il atteindra 11 secondes plus tard.

La perception du train est cependant limitée par sa petite taille relative et par son faible contraste avec son environnement

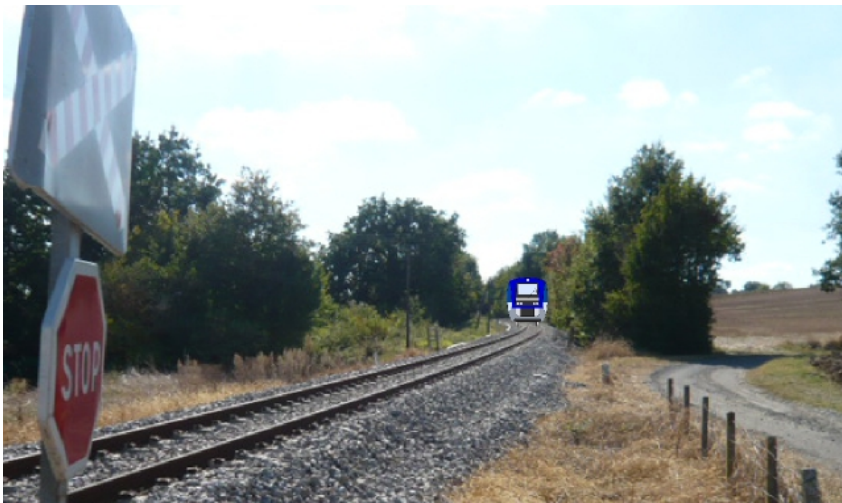
Photo 2

Le train est à 184 m du PN, projecteurs allumés.

Il l'atteindra 7,40 secondes plus tard.

Le contraste du train avec son environnement reste faible.

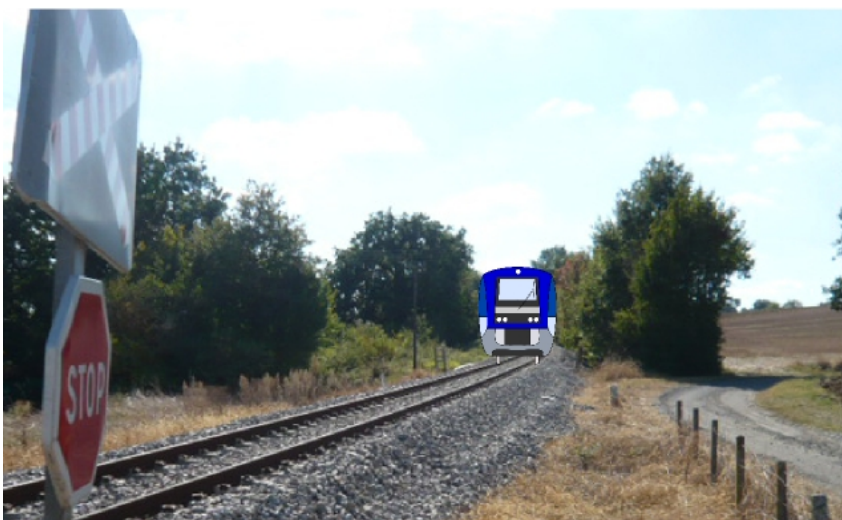
Photo 3

Le train est à 150 m du PN n°76, projecteurs allumés.

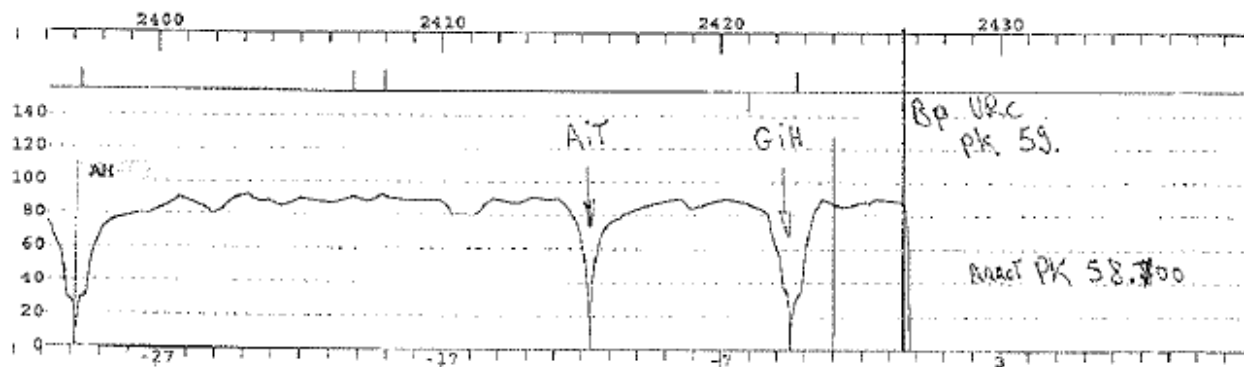
Fig. 12 : Extrait de la bande ATESS du TER 870304

L'examen de la bande d'acquisition et de traitement des événements de sécurité en statique (ATESS) équipant le TER 870304 permet d'établir la chronologie des événements suivante :

- à 8h39'46", 60 secondes avant l'accident, le train circule normalement à 88 km/h ;
- à 8h40'40", 6 secondes et 150 mètres avant le choc, le conducteur actionne son avertisseur sonore, le train roule à 88 km/h ;
- à 8h40'42", 4 secondes et 100 mètres avant le choc, le conducteur déclenche le freinage d'urgence, le train roule à 88 km/h ;
- à 8h40'44", 2 secondes et 50 mètres avant le choc, le conducteur actionne à nouveau son avertisseur sonore, le train roule à 83 km/h ;
- à 8h40'46", le train percute le camion à la vitesse de 75 km/h ;
- à 8h41'02", 16 secondes et 110 mètres après le choc, le train s'arrête.
