BEA-TT

*Rapport d'enquête technique
sur le heurt d'un engin
de travaux sur caténares
par un train de voyageurs
survenu le 4 juillet 2012
à Lachapelle-Auzac (46)*

juillet 2013

Affaire n° BEATT-2012-010

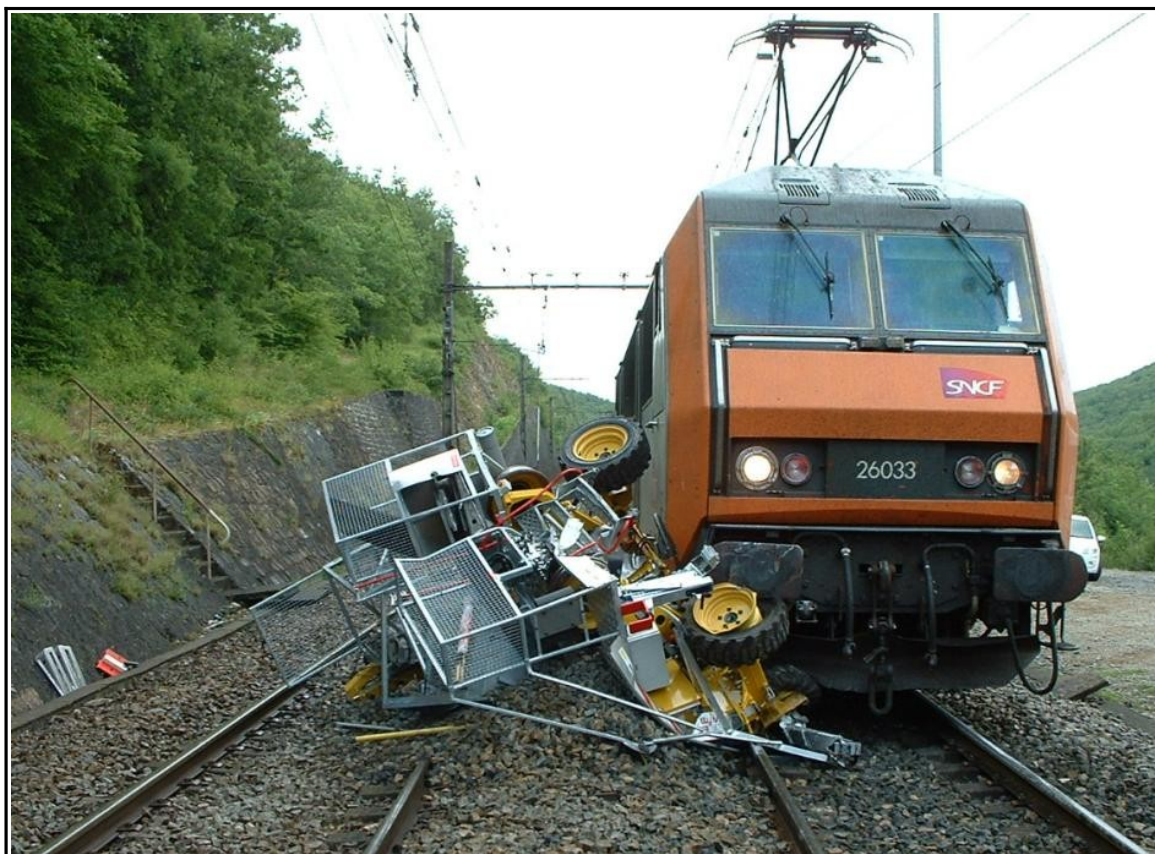
Fig. 1 : Vue de l'accident

L'infrastructure ferroviaire et la locomotive n'ont subi que peu de dégâts. Le LOR'AXE est détruit.

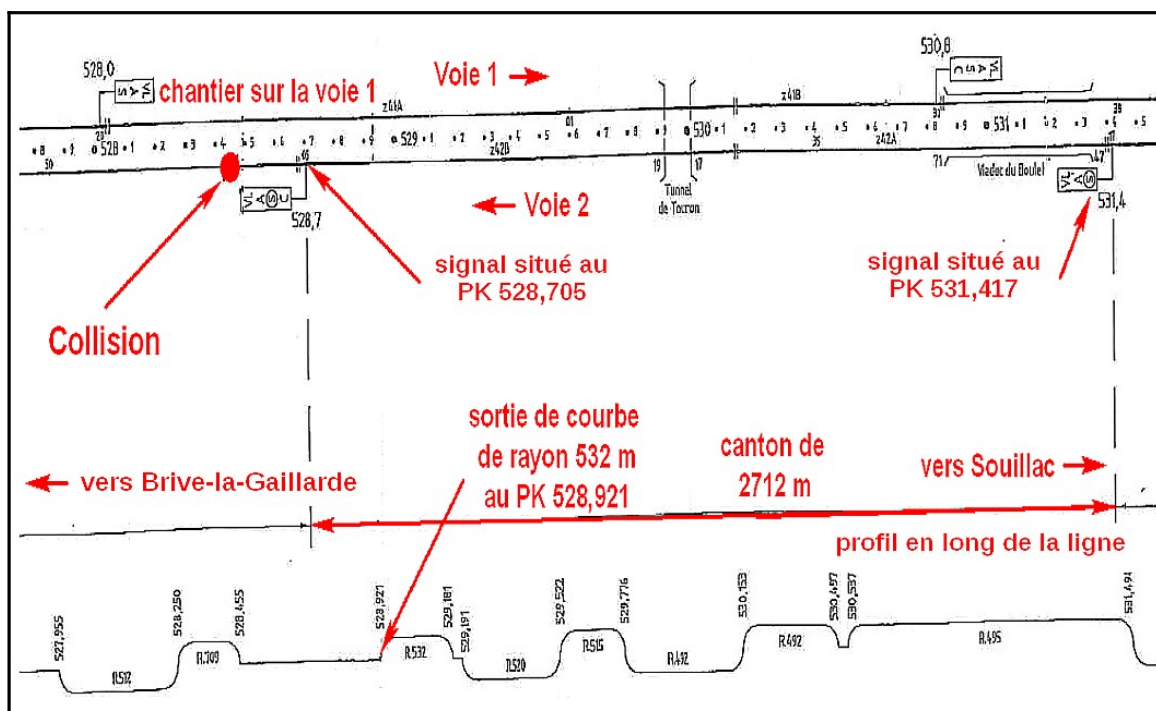
La figure 4 ci-après visualise les installations de signalisation concernées, notamment les signaux implantés sur la voie 2 aux PK 531,417 et 528,705, ainsi que la sortie de courbe située au PK 528,921 à partir de laquelle un conducteur de train peut voir la voie 2 en ligne droite.

Fig. 4 : Les installations de signalisation et l'emplacement de la collision sur la voie 2

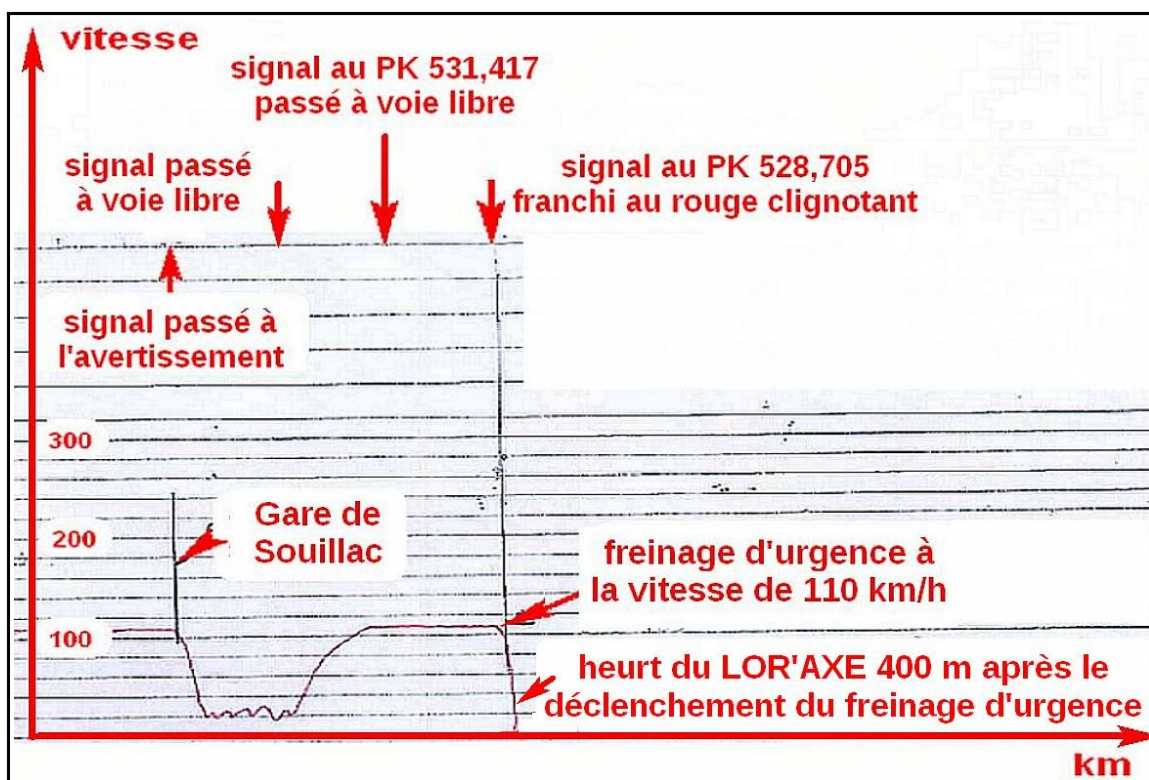
- a franchi à la vitesse de 90 km/h, environ 1 mn 30 après, le signal de cantonnement du PK 528,705 au rouge clignotant après avoir déclenché un freinage d'urgence à peu près 200 mètres en amont ;

- a heurté à la vitesse de 30 km/h, environ 13 secondes après, le LOR'AXE qui se trouvait sur la voie 2 quelque 200 mètres en aval du signal au rouge clignotant.

Fig. 7 : Extrait de la bande graphique de la locomotive du train Intercités n° 3620

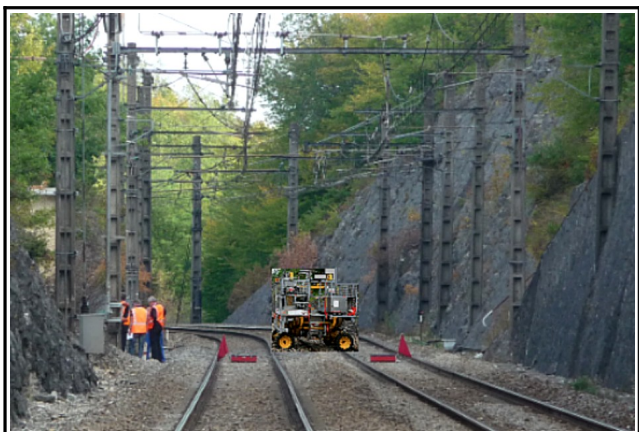
Vue 3 - La voie 2 au niveau du PK 528,500 avec les agents et l'engin de maintenance des caténaies.

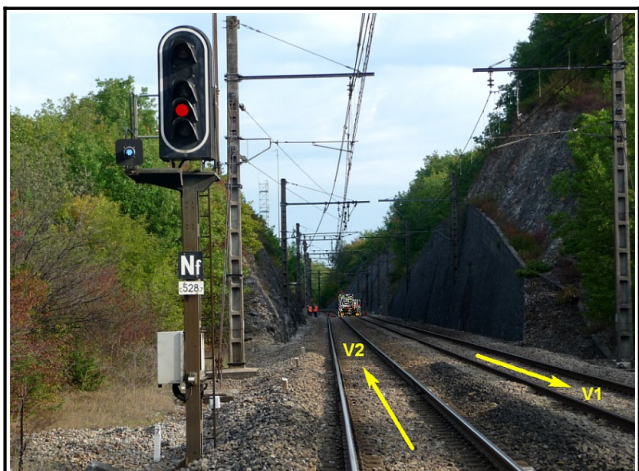
Vue 2 - La voie 2 au niveau du signal implanté au PK 528,705 avec le chantier 200 mètres plus loin.

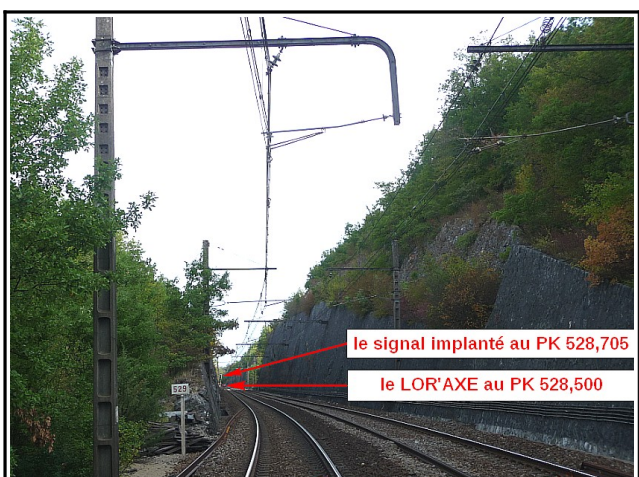
Vue 1 - La voie 2 en sortie de courbe au niveau du PK 529,000 avec le signal et le LOR'AXE au loin.

Les trois vues, à gauche, montrent la perception que le conducteur du train Intercités n° 3620 circulant sur la voie 2 avait du signal implanté au PK 528,705, présentant un feu rouge clignotant, et du chantier de maintenance des caténaies.

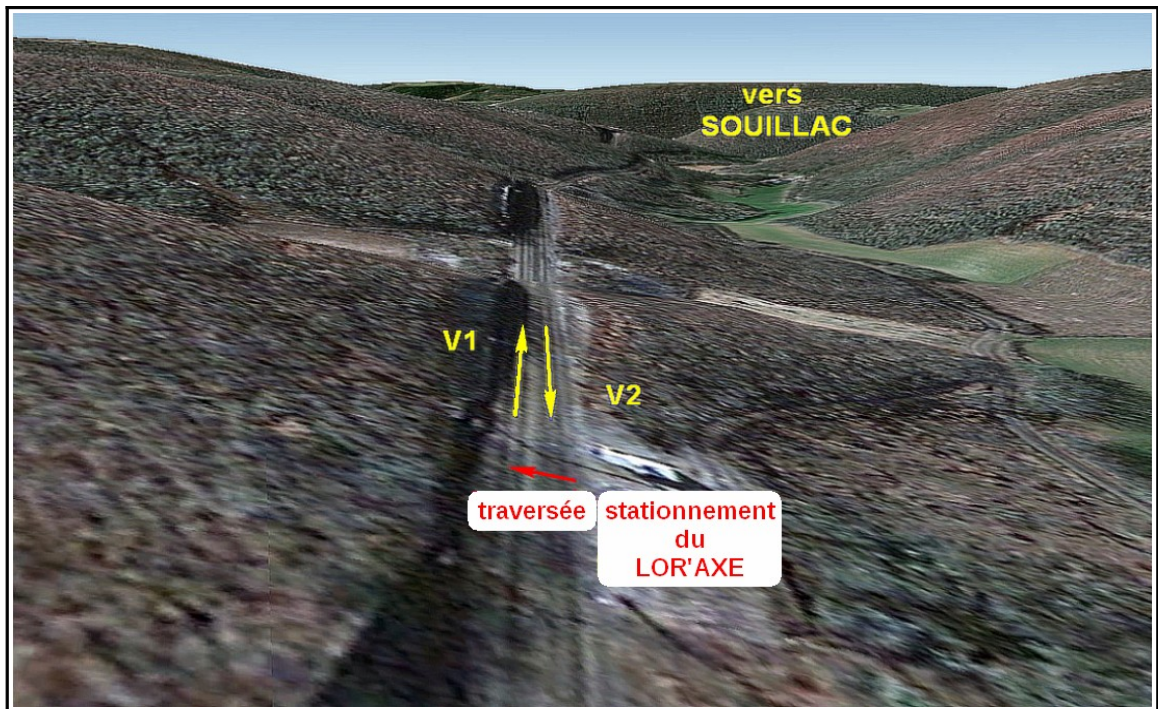
La figure 9 visualise le lieu de stationnement du LOR'AXE le long de la voie 2 au niveau du PK 528,500, ainsi que la voie à cet endroit, en ligne droite et donc sans dévers.

Fig. 9 : Le lieu de stationnement du LOR'AXE le long de la voie 2 au droit du PK 528,500

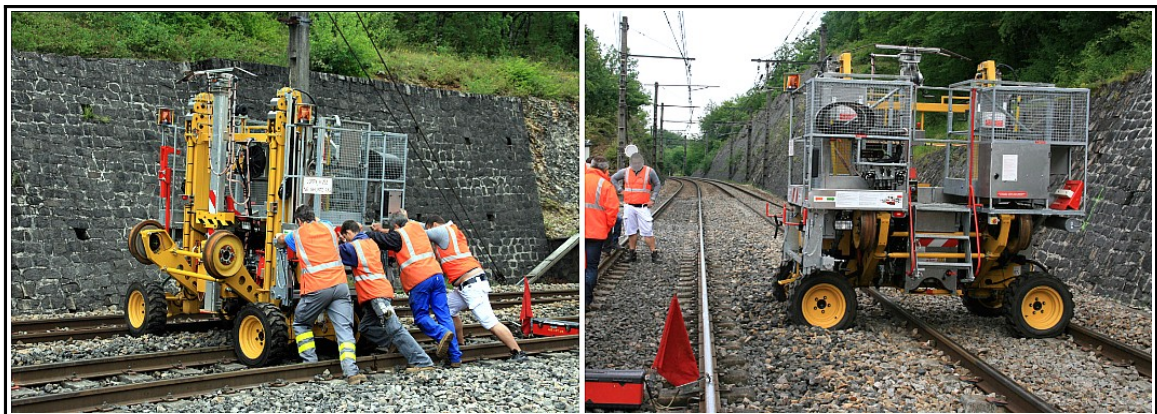
- le manque de maîtrise et l'impréparation de la traversée des voies par le LOR'AXE qui était notamment effectuée sans mise en place des cales prévues pour franchir les rails.

La figure 10 présente la reconstitution de la traversée des voies par le LOR'AXE. L'engin est poussé par les agents pour franchir les rails de la voie 1 et les cales de franchissement ne sont pas mises en place.

Fig. 10 : La traversée des voies par le LOR'AXE

Sachant que le déploiement sur le réseau ferré national des LOR'AXE a débuté fin 2011 et que 150 engins de ce type étaient en service au moment de l'accident, le BEA-TT invite la SNCF à mener un retour d'expérience sur la sécurité de leur utilisation et sur les conditions de formation de leurs conducteurs.

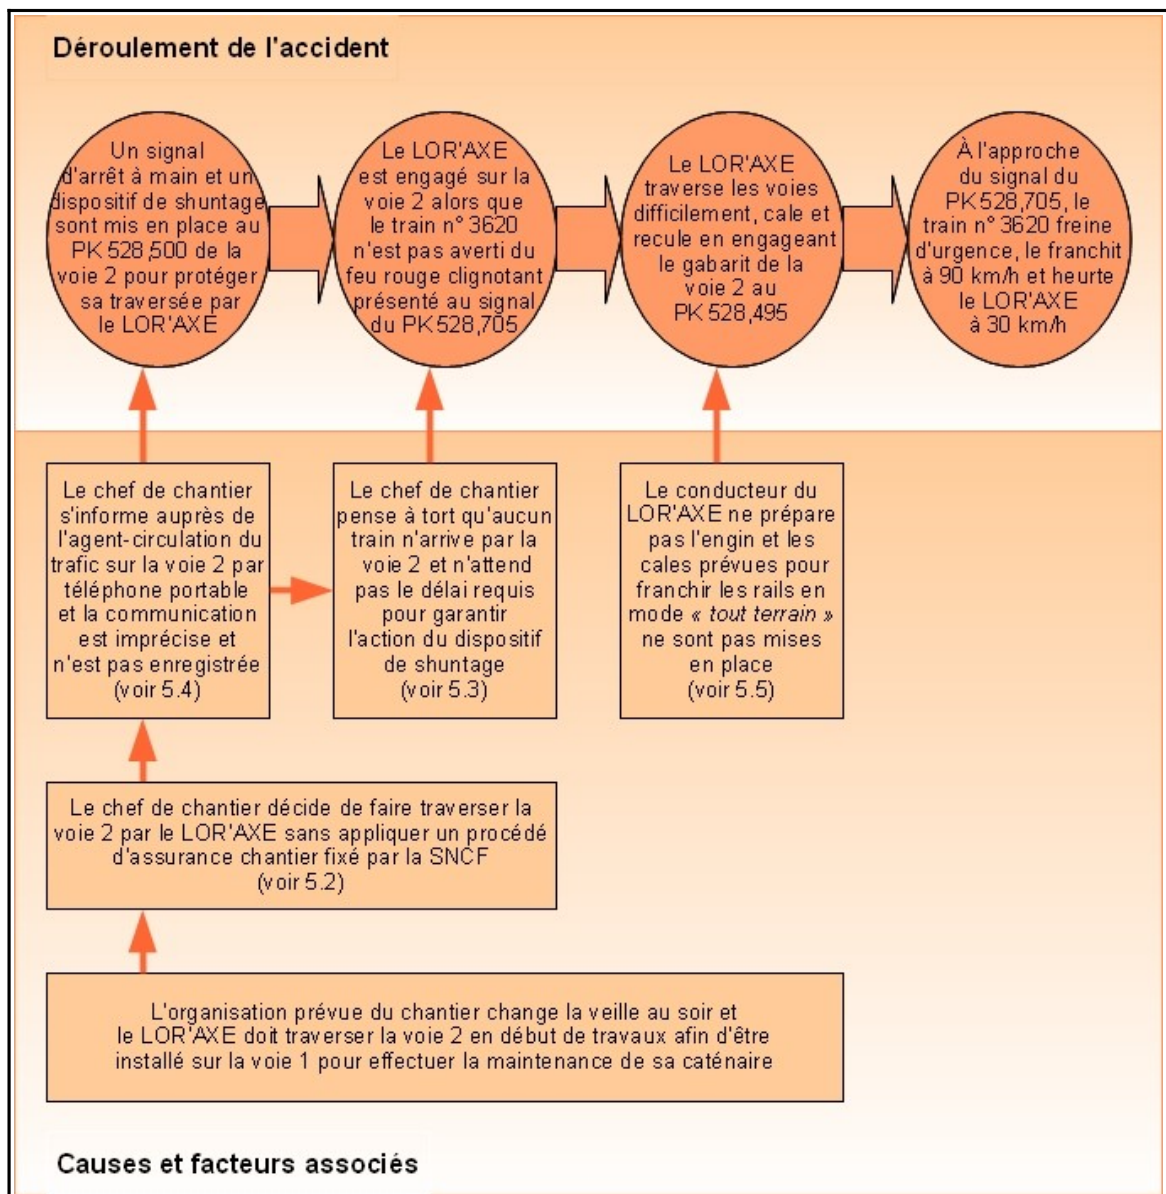
Fig. 12 : Déroulement de l'accident, causes et facteurs associés

La cause directe de l'accident est la décision du chef de chantier de faire traverser la voie 2 par le LOR'AXE sans s'être assuré de l'absence de train sur cette voie qui ne serait pas en mesure de s'arrêter avant l'obstacle constitué par l'engin.

Dans le cadre du retour d'expérience conduit sur l'application des procédés d'assurance chantier et afin d'éviter l'apparition de pratiques déviantes, examiner les conditions qui permettraient de faciliter, en toute sécurité, l'utilisation du procédé de garantie-équipement lors des travaux imprévus ayant un faible impact sur les circulations ferroviaires.
