BEA-TT

*Rapport d'enquête technique
sur le déraillement d'un TER
survenu le 22 mai 2012
à Mercuès (46)*

août 2013

Affaire n° BEATT-2012-009

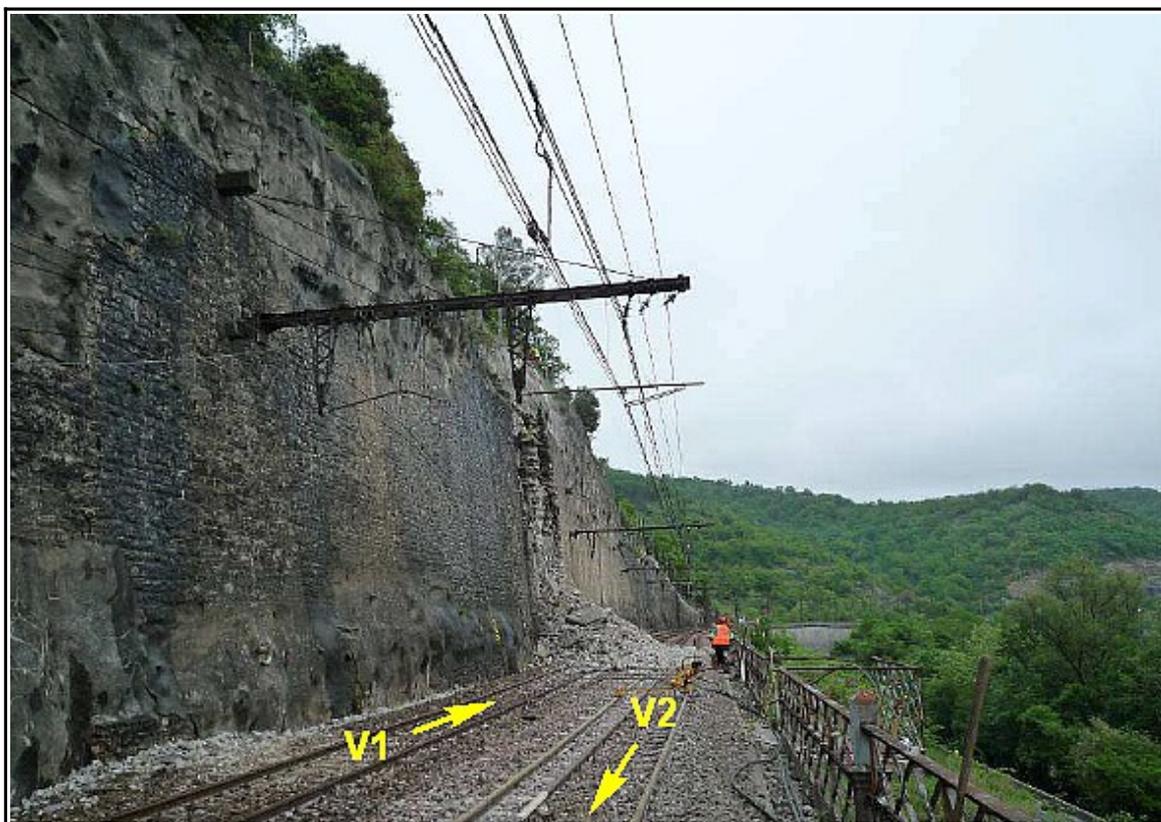
La cause directe de l'accident est l'effondrement, sur une longueur de 12,50 mètres, d'une partie du mur de parement de la tranchée rocheuse surplombant la ligne ferroviaire au sud du tunnel de Mercuès.

Cet effondrement a été provoqué par le glissement des masses rocheuses auxquelles le mur en pierres maçonnées en cause est adossé.

Ce mur en pierres maçonnées s'était effondré quelques instants auparavant sur une longueur de 12,5 mètres et environ 60 m³ de gravats obstruaient les deux voies. La caténaire de la voie 1 avait été rompue.

Fig. 1 : Vue de l'éboulement du mur de soutènement entre les points kilométriques 593,932 et 593,944

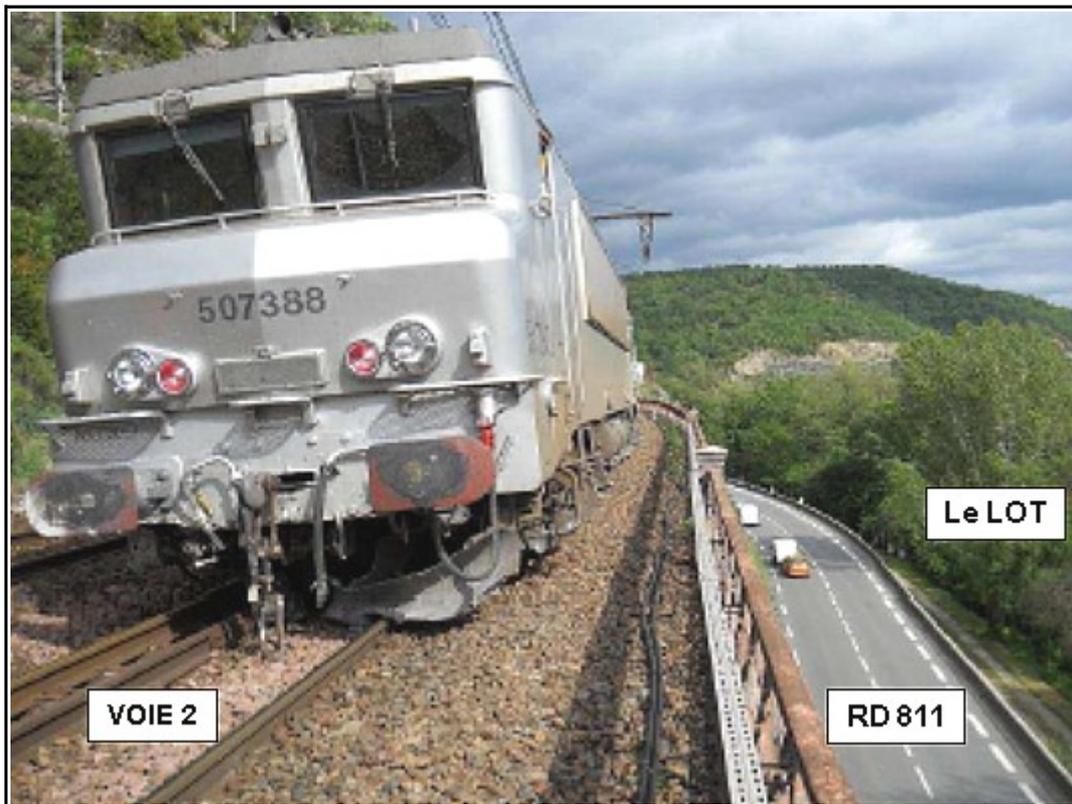
Consécutivement au choc, la locomotive déraile et poursuit sa course sur environ 300 mètres, retenue par le rail de sécurité qui équipe à cet endroit la voie concernée.

Fig. 2 : La locomotive du TER n° 871644 arrêtée au PK 593,6 après avoir déraillé

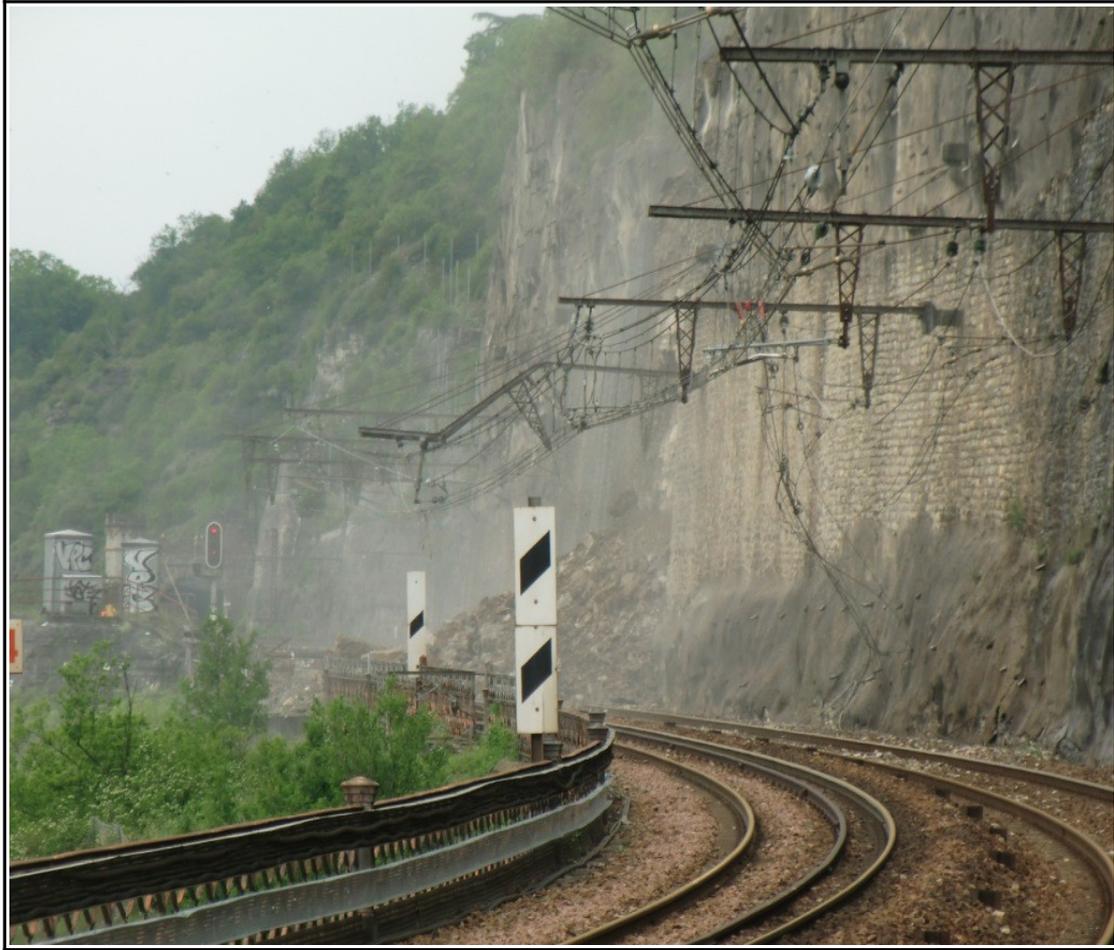
Fig. 4 : Vue de la plateforme ferroviaire, le 23 mai 2012, après purge de la paroi rocheuse

Il est prévu que ces deux limitations de vitesse ne soient levées qu'après la pose d'un filet détecteur d'éboulement le long du mur concerné.

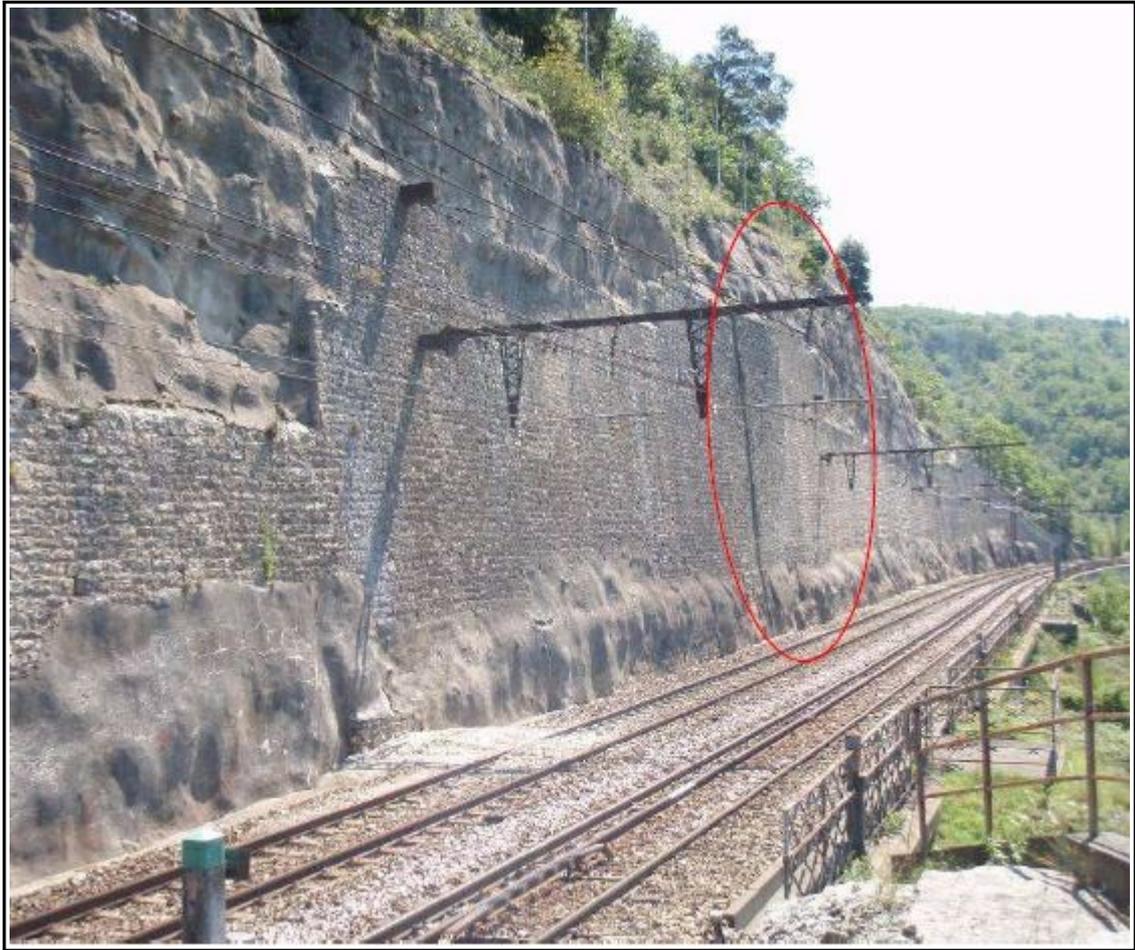
Fig. 8 : Vue de l'ouvrage avec dans le cercle rouge la zone de l'éboulement

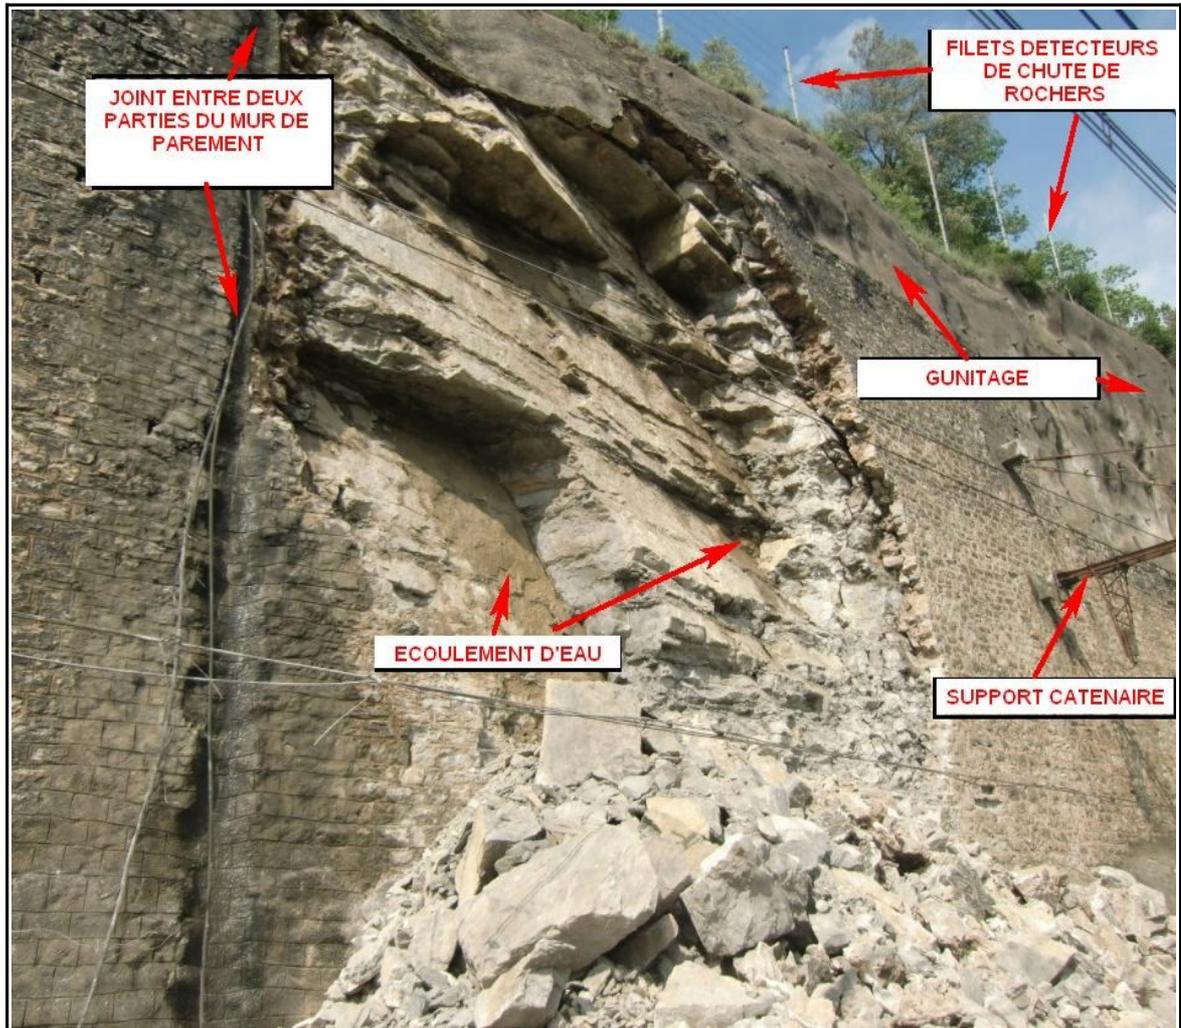
Fig. 9 : Vue de l'ouvrage après l'éboulement

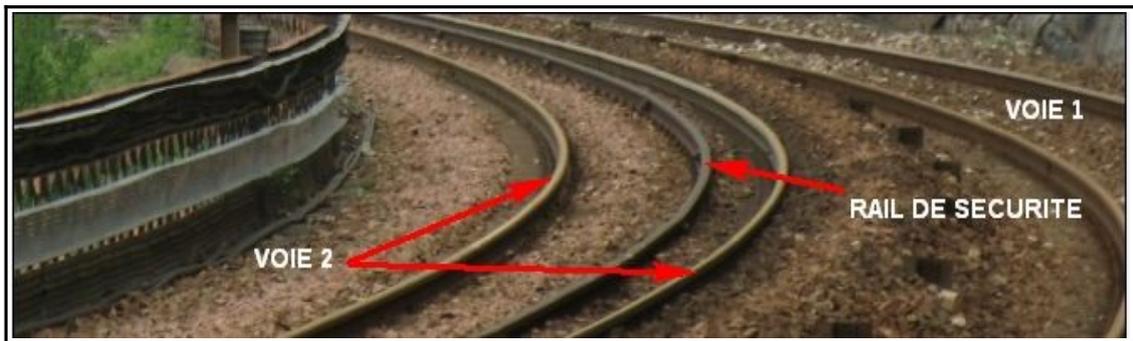
Dans le cas de l'accident faisant l'objet de ce rapport, la présence d'un rail de sécurité sur la voie 2 a permis à la locomotive qui a déraillé, en surplomb de la RD 811 et du Lot, de rester sur la plateforme ferroviaire.

Sur place, l'enquêteur technique du BEA-TT a d'ailleurs pu situer le point de choc de la première roue avant droite de la locomotive sur ce rail. À cet endroit, une déformation franche et sèche du rail concerné était observable, pratiquement à la hauteur du lieu de l'éboulement.

Fig. 11 : Le rail de sécurité équipant la voie 2

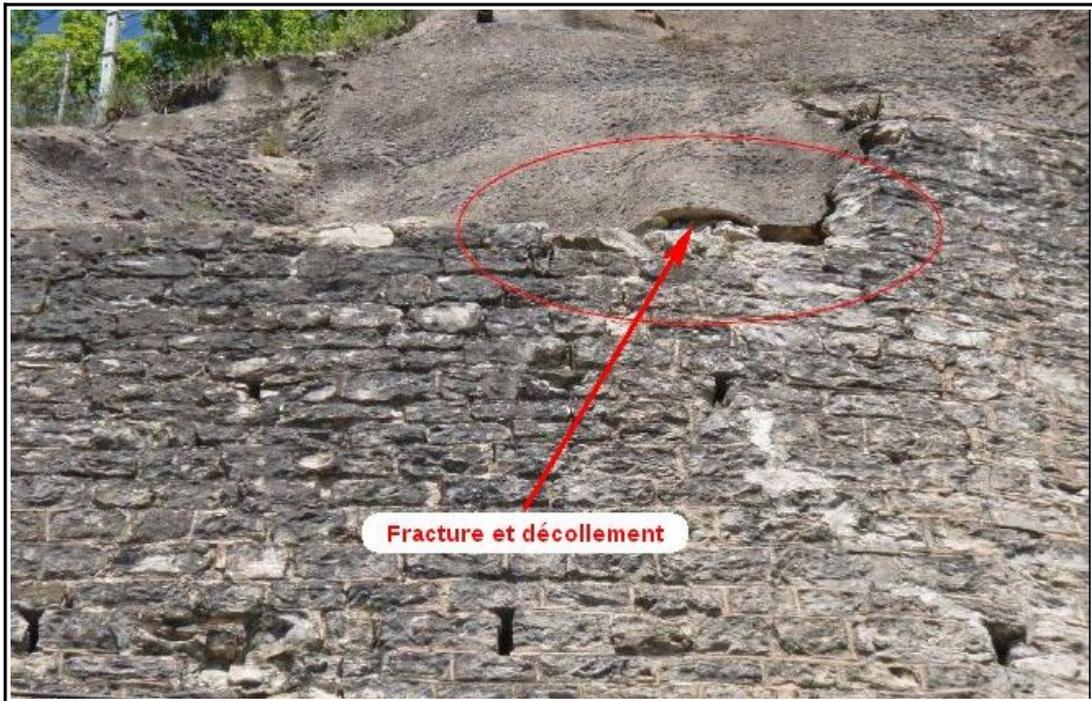
En particulier, ainsi que le montrent les figures 13 et 14 ci-après, la maçonnerie était fissurée et décollée en tête de ce mur au niveau du PK 593,940.

De plus, à cet endroit, les plaques béton projeté mises en place, par gunitage, juste au-dessus du parement en maçonnerie menaçaient de glisser et de tomber sur les voies ferrées.

Fig. 13 : Vue prise le 14 mai 2012 de la tête du mur en pierres maçonnées située entre les PK 593,933 et 593,945. Une fracture et un décollement du parement se sont développés à cet endroit.

Vingt mois plus tard, début mars 2012, une fissure biaise est détectée dans sa partie supérieure au droit du PK 593,940, lors d'une visite intermédiaire assurée par un agent de l'Infrapôle Midi-Pyrénées, toujours depuis le bas de cet ouvrage.

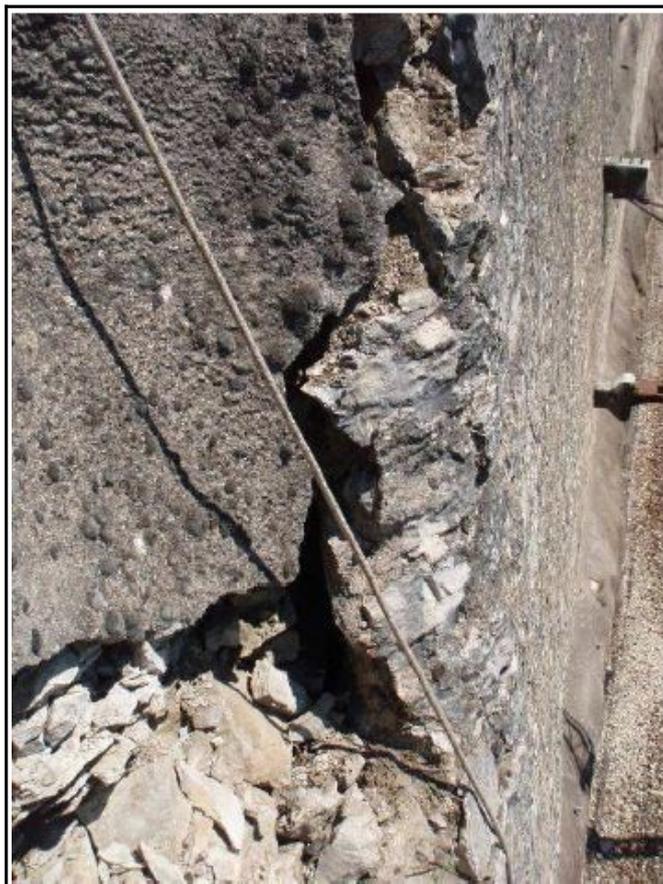
Fig. 14 : Vue rapprochée du décollement du parement, en crête du mur en pierres maçonnées entre les PK 593,939 et 593,941

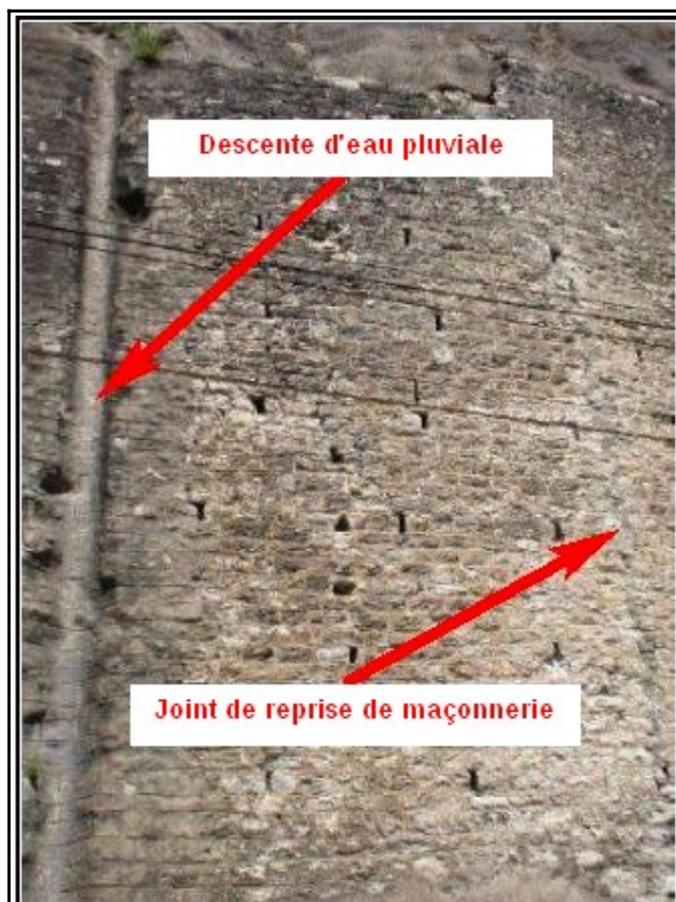
Fig. 15 : Vue de la descente d'eau pluviale et du joint de reprise de maçonnerie se trouvant dans la zone du mur en pierres maçonnées impactée par l'éboulement

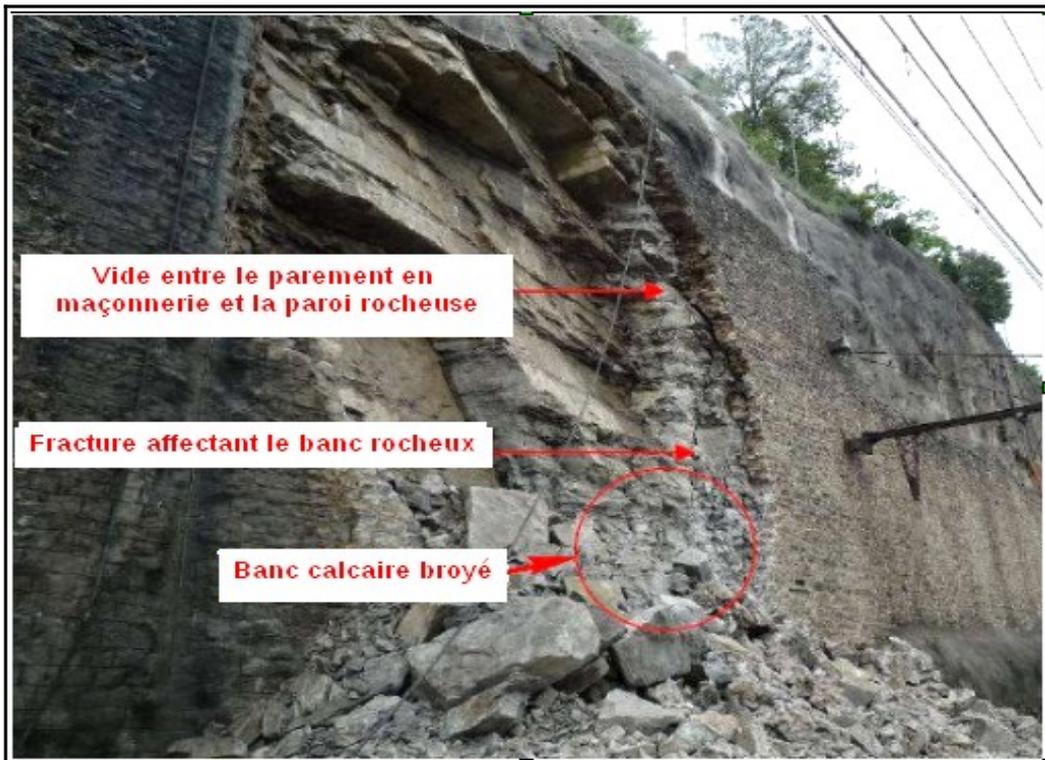
Fig. 16 : Vue de la paroi rocheuse mise à nu par l'éboulement du mur en pierres maçonnées

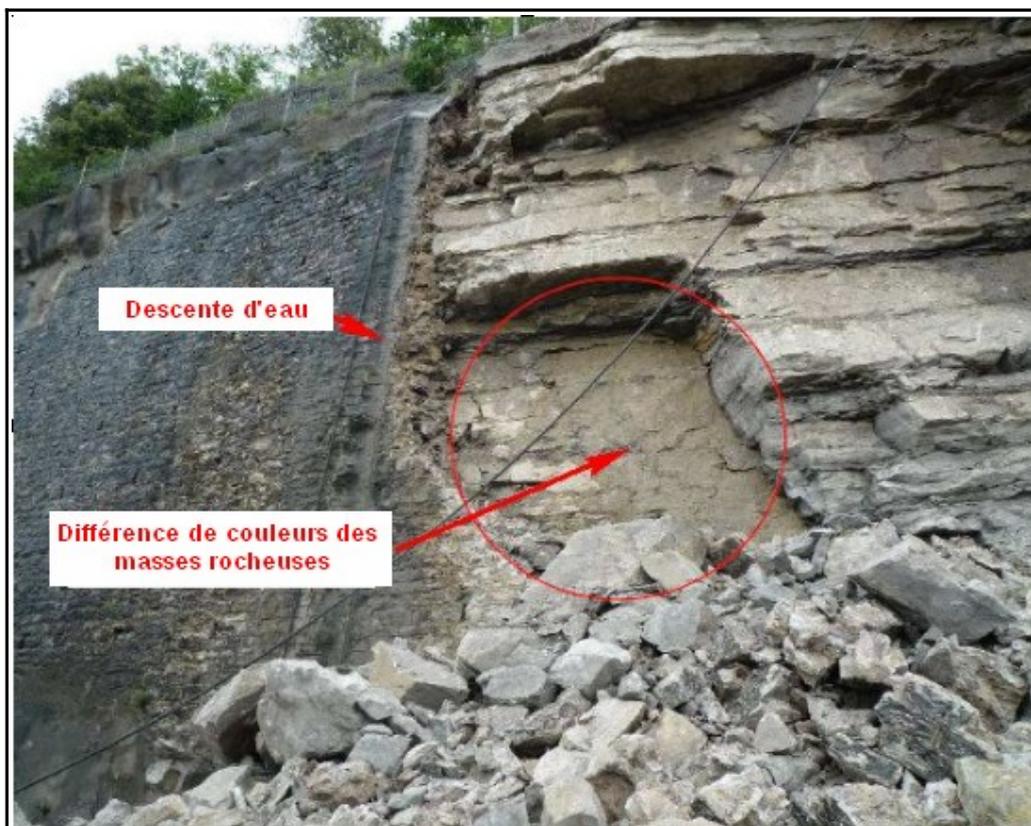
Par ailleurs, la différence de coloration des masses rocheuses qui apparaît sur la figure 17 témoigne de la présence d'eau infiltrée.

Fig. 17 : Bord nord de la rupture longeant la descente d'eau pluviale

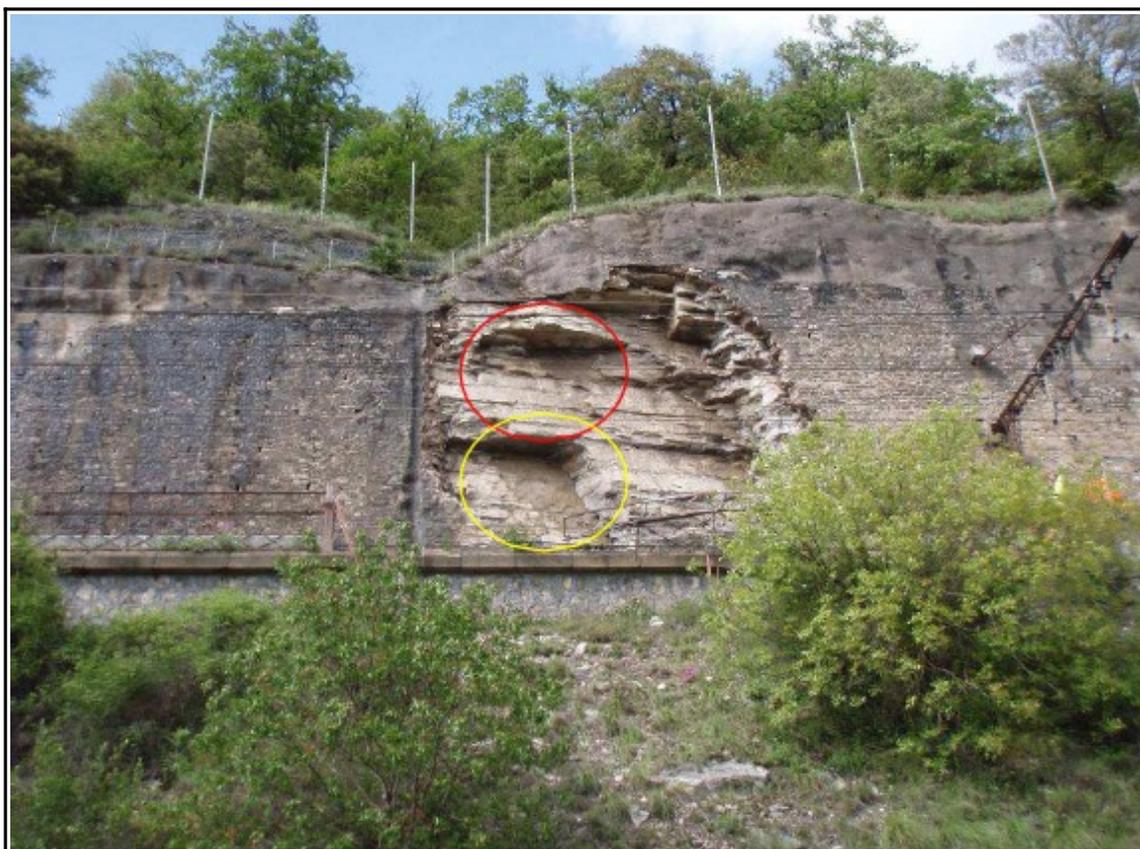
Fig. 18 : L'état de la paroi rocheuse derrière la partie du mur de parement éboulé

L'effondrement entre les PK 593,932 et 593,944 du mur de parement en pierres maçonnes bordant la voie 1 de la ligne de Paris-Austerlitz à Toulouse est très certainement la conséquence d'un glissement des masses rocheuses sur lesquelles il était adossé.

Dans ces bancs, l'argile présente entre les épaisseurs de roche a été affectée par des infiltrations d'eau et a formé une couche savon³.

Les roches fracturées ont glissé naturellement vers l'extérieur du massif. Compte tenu des masses en jeu, les bancs inférieurs ont alors provoqué une poussée sur la base du mur de parement qui a été expulsé vers l'extérieur. Cette expulsion a entraîné, par ruptures successives, l'éboulement de la partie du mur concerné.

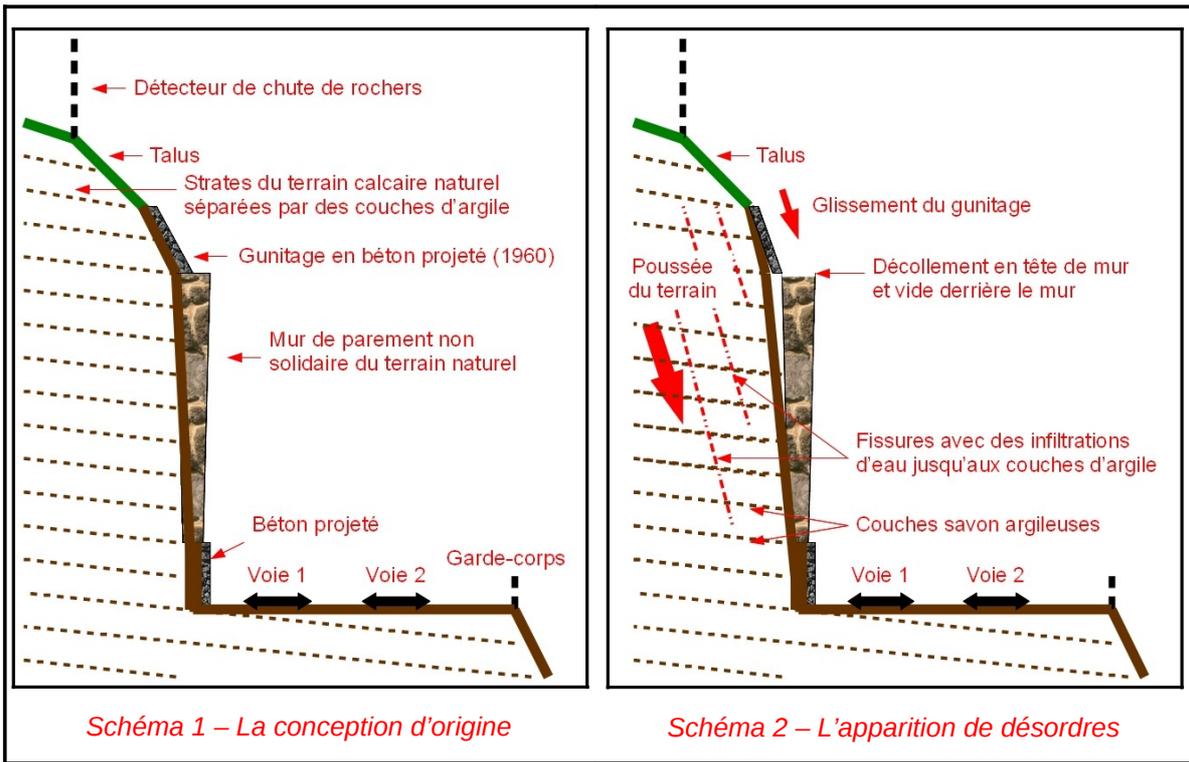
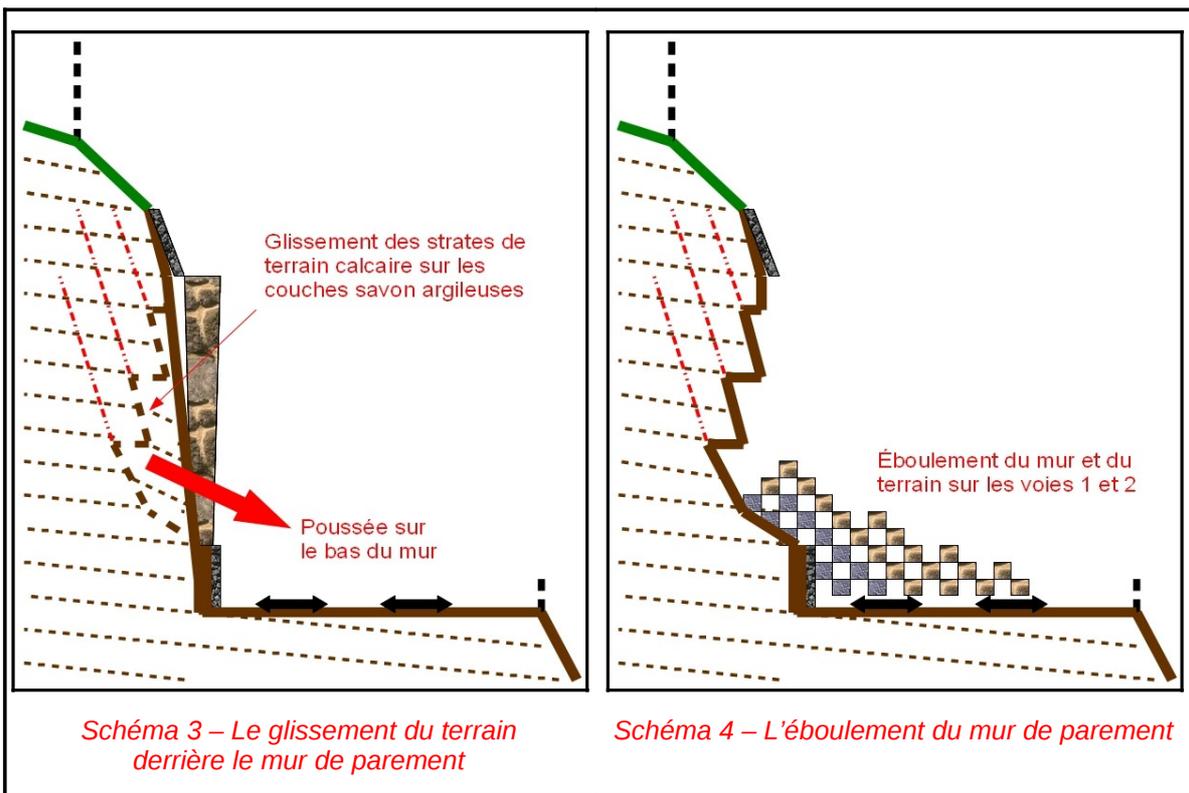
Fig. 19 : Présentation des phénomènes ayant conduit à l'éboulement survenu le 22 mai 2012 entre les PK 593,932 et 593,944 de la ligne de Paris à Toulouse
