*Rapport d'enquête technique
sur la collision
entre un TER et un ensemble routier
survenue le 12 octobre 2011
sur le passage à niveau n°11
à Saint-Médard-sur-Ille (35)*

mai 2012

Affaire n° BEATT-2011-011

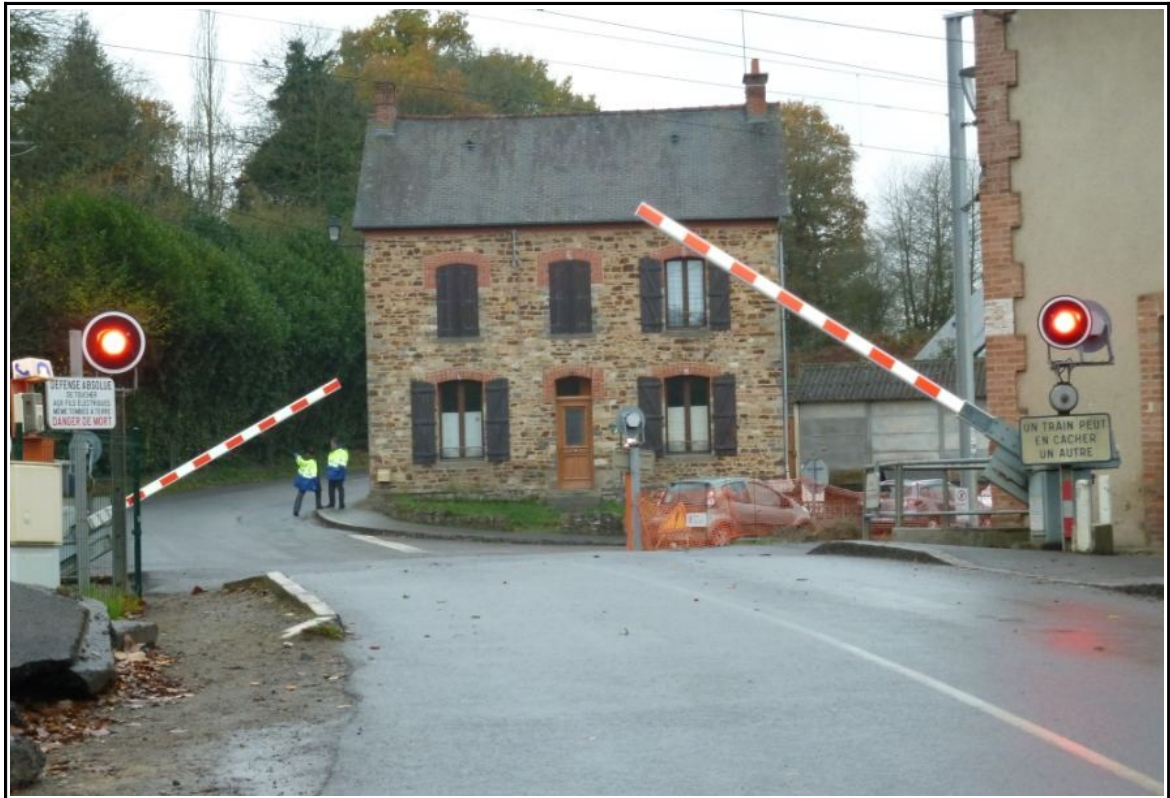
Figure 3 : Le passage à niveau n°11 dans le sens de circulation emprunté par l'ensemble routier accidenté, au moment de l'abaissement des deux demi-barrières

Dans le sens de circulation qu'empruntait l'ensemble routier accidenté, la traversée du passage à niveau est rendue difficile par une approche en montée, des virages juste avant et après le franchissement de la ligne ferroviaire, un dos d'âne au droit du platelage, un carrefour juste en sortie et une construction qui obstrue la visibilité sur les véhicules pouvant arriver en sens inverse.

Ces caractéristiques obligent les conducteurs de véhicules lourds à traverser le passage à niveau à allure réduite et à se déporter vers le milieu de la chaussée.

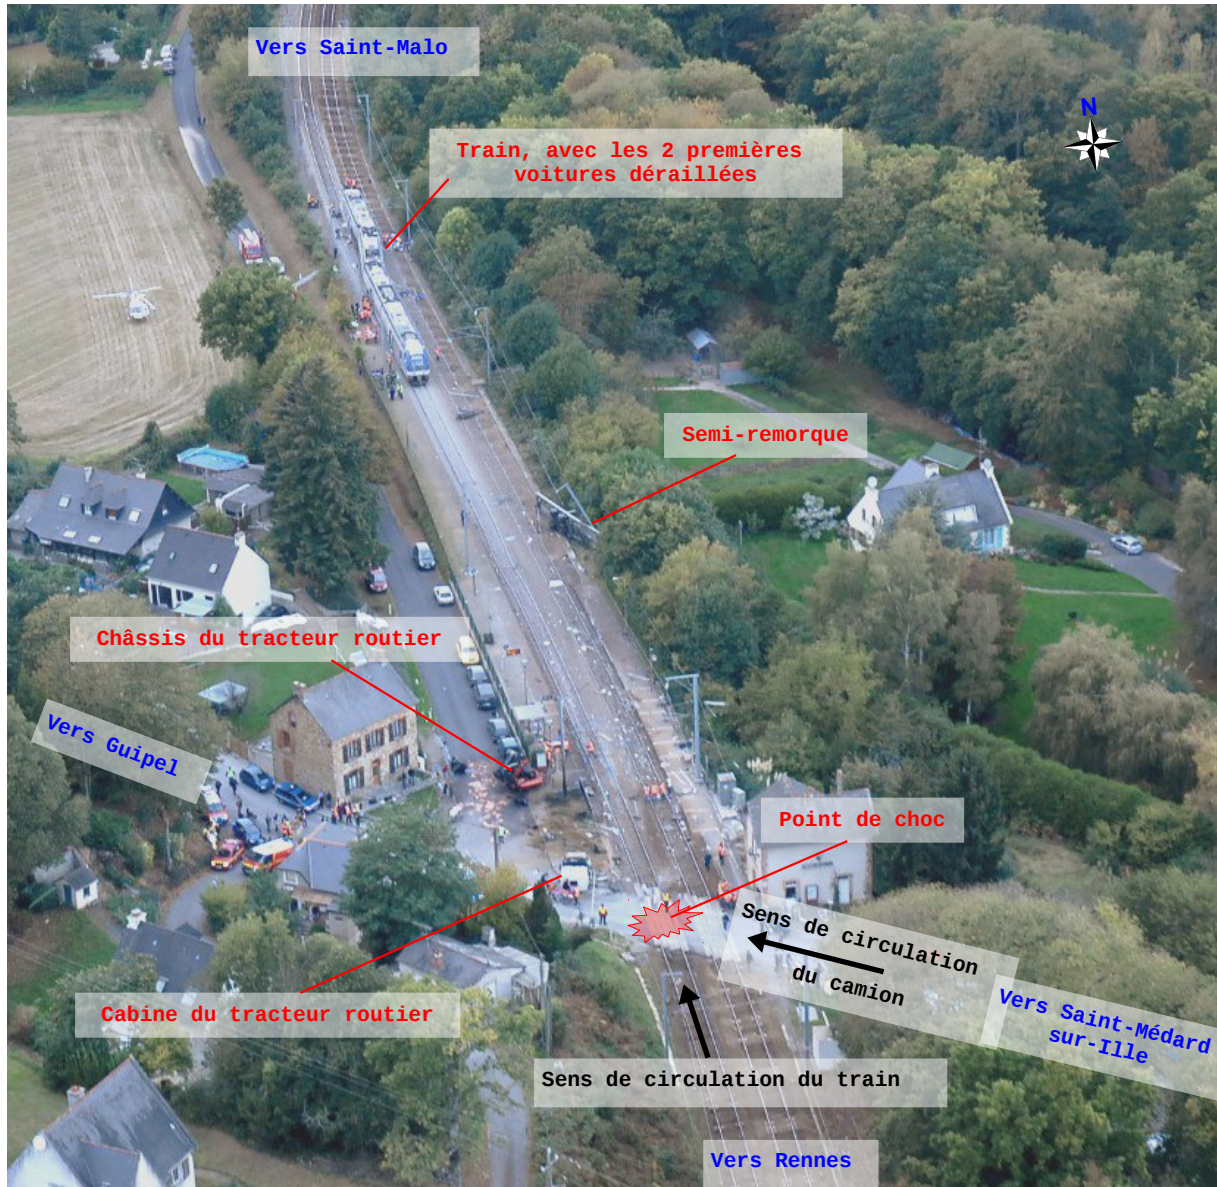
Figure 6 : Une vue aérienne du lieu de l'accident

L'examen des lieux après l'accident fait apparaître les éléments suivants :

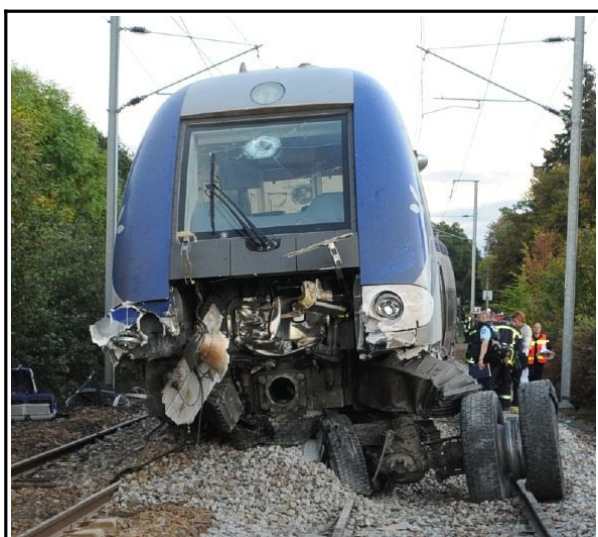
Figure 9 : L'avant de l'automotrice.

A l'avant, l'attelage, du type « Scharfenberg » et les boucliers de protection sont arrachés. Les tampons de protection de la cabine de conduite sont enfoncés.

Les première et deuxième voitures sont déraillées et engagent le gabarit de la voie adjacente à celle sur laquelle le train circulait.

L'essieu visible sur la figure 9, est le troisième essieu du tracteur routier, arraché lors du choc.

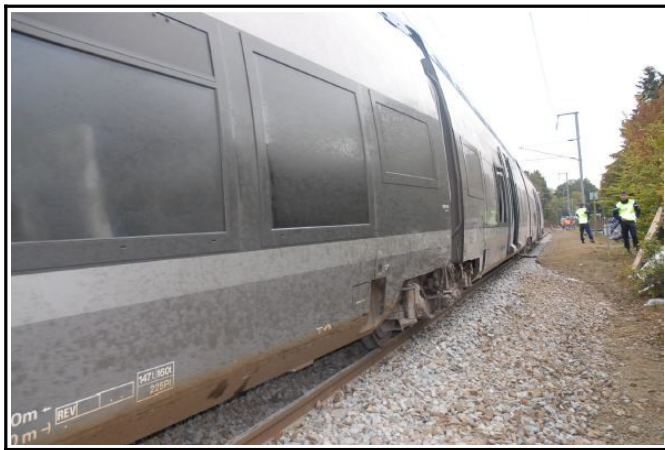
Figure 10 : Le flanc gauche de l'automotrice

Le flanc gauche de l'automotrice n'a apparemment pas subi de dégât.

Les trois premières voitures sont maculées d'huile échappée du moteur du tracteur routier.

Un examen rapproché montre cependant plusieurs impacts. La vitre d'une baie est brisée.

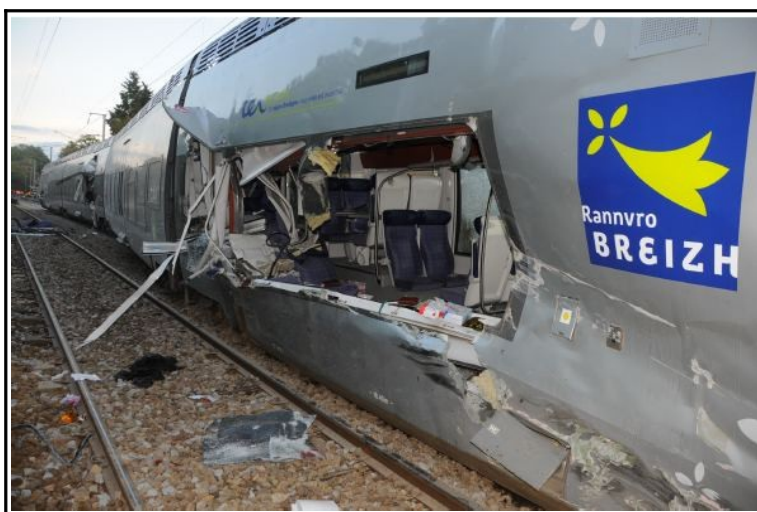
Figure 11 : Le flanc droit de la 1^{re} voiture

Le flanc droit de l'automotrice est très endommagé.

Une première éventration béante apparaît sur la première voiture au niveau des fenêtres, avec un arrachement des baies et de leurs encadrements et une perforation au-dessus de la dernière baie.

A l'intérieur, des rangées de fauteuils sont arrachées.

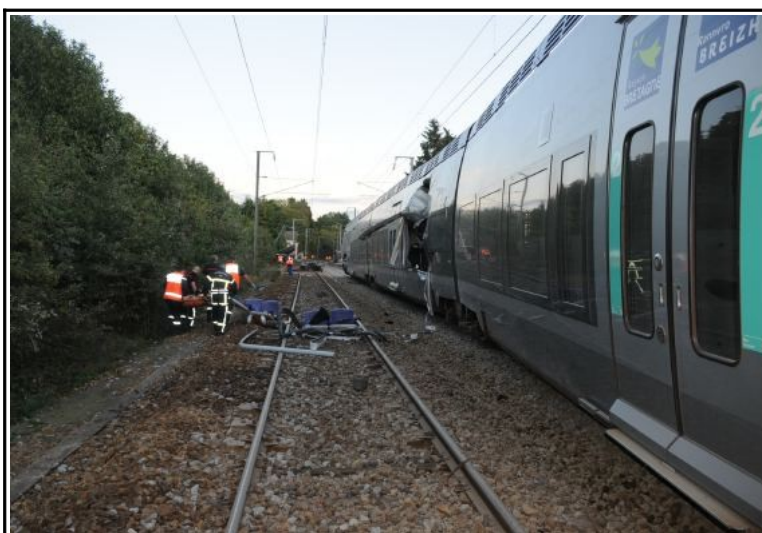
Figure 12 : Le flanc droit de la 2^e voiture

La deuxième voiture est apparemment préservée.

Un examen rapproché montre une multitude d'impacts.

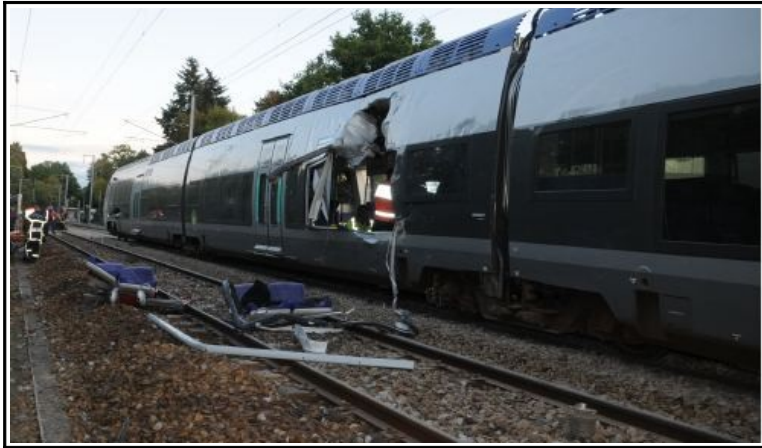
Figure 13 : Le flanc droit de la 3^e voiture

Une deuxième éventration apparaît sur la troisième voiture au niveau des fenêtres, avec un arrachement des baies et de leurs encadrements et une perforation au dessus de ces baies.

A l'intérieur, des rangées de fauteuils sont arrachées.

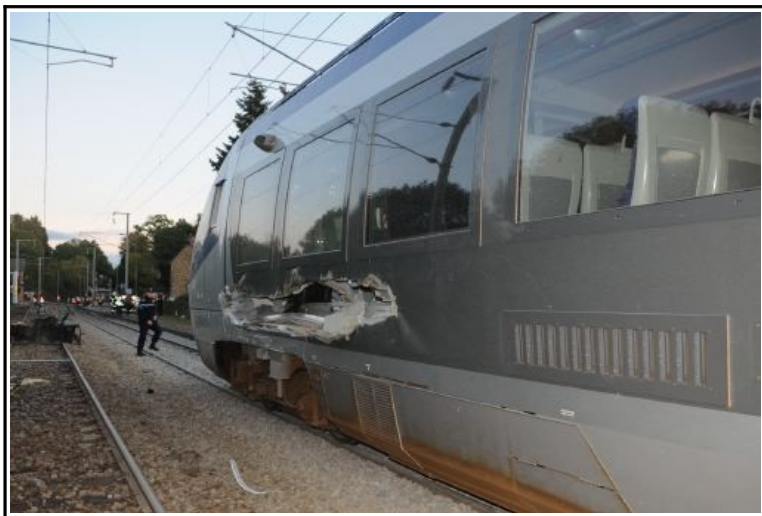
Figure 14 : Le flanc droit de la 4^e voiture

Une troisième éventration, de dimension plus limitée, apparaît sur la quatrième et dernière voiture, en dessous des fenêtres.

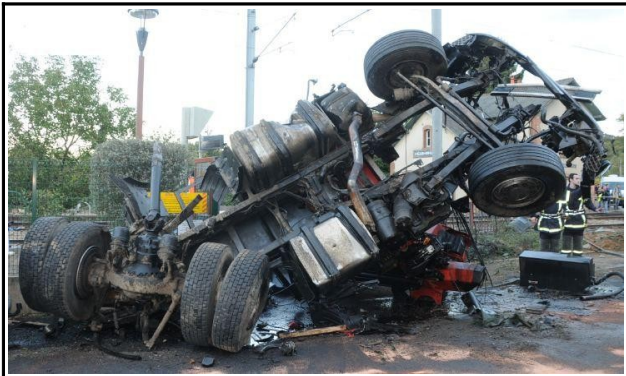
Figure 19 : Le châssis du tracteur routier accidenté, privé de sa cabine et de son troisième essieu. L'avant est en haut.

- sur le tracteur routier, côté gauche, à l'extrémité arrière, au niveau du troisième et dernier essieu qui a été arraché.

L'impact s'étend sur 1 m à partir de l'arrière du tracteur.

La longueur du tracteur étant de 6,92 m, le début de la zone de choc se situe donc à $6,92-1$, soit à 5,92 m de l'avant du tracteur.

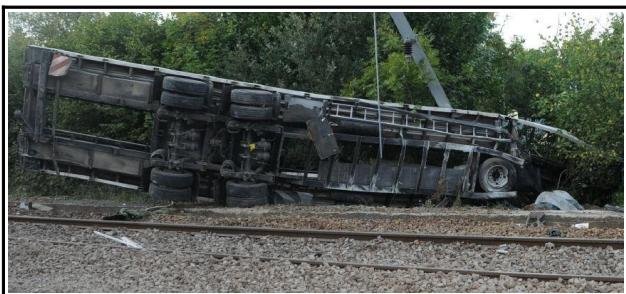
Figure 20 : La semi-remorque accidentée. L'avant et le col de cygne sont à droite.

- sur la semi-remorque, côté gauche au niveau du col de cygne.

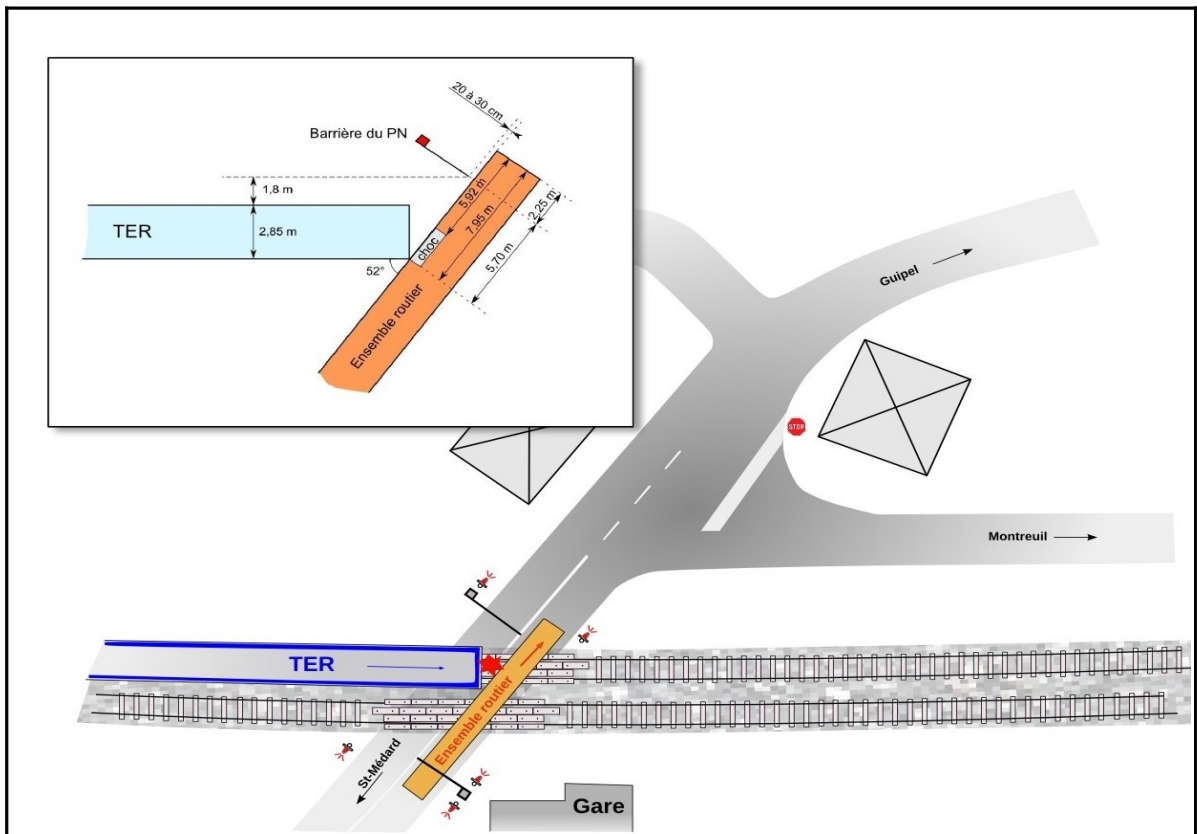
Figure 21 : La position de l'ensemble routier sur le passage à niveau lors du choc

La largeur de l'automotrice est de 2,85 m et la distance entre son gabarit et l'extrémité de la demi-barrière située côté Guipel est de 1,8 m lorsqu'elle est abaissée. Comme de plus, au moment de l'accident, le côté gauche du poids lourd concerné devait se trouver, compte tenu de la largeur de la chaussée routière, à environ 20 à 30 cm de l'extrémité de cette demi-barrière, la distance entre le point de choc de l'angle avant droit de l'automotrice sur l'ensemble routier et la demi-barrière précitée peut être évaluée à 5,70 m, ainsi que le montre le schéma 21 ci-dessous qui tient compte de l'angle de 52° que forment les axes respectifs de la voie ferrée et de la voie routière.

Il en résulte qu'au moment du choc, l'avant du tracteur routier accidenté devait se trouver à environ 2 m ($7,95 \text{ m} - 5,70 \text{ m} = 2,25 \text{ m}$) en aval de la demi-barrière du passage à niveau implantée, côté Guipel, dans le sens de circulation opposé à celui de l'ensemble routier.
