**BEA-TT**

*Rapport d'enquête technique  
sur la collision du 26 novembre 2007  
entre un TER et un poids lourd  
sur le passage à niveau n°11  
à Saint-Médard-sur-Ille (35)*

Affaire n°BEATT-2007-017

**Rapport d'enquête technique  
sur la collision du 26 novembre 2007  
entre un TER et un poids lourd  
au passage à niveau n°11  
à Saint-Médard-sur-Ille (35)**

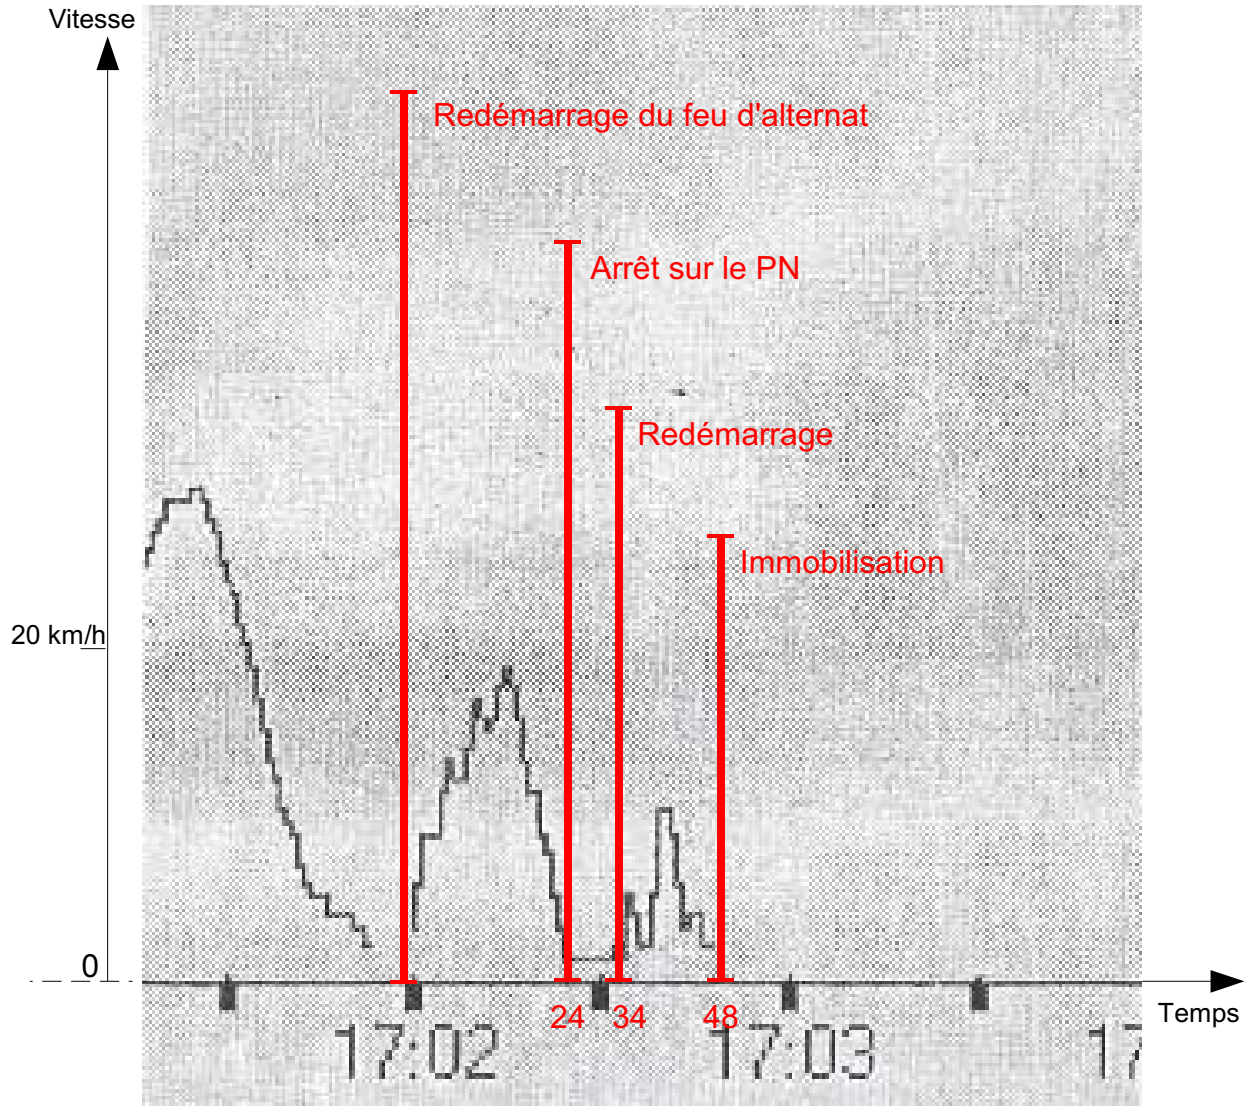
**Fig 5 : Agrandissement de l'enregistrement du chronotachygraphe au franchissement du passage à niveau**

La figure 5 ci-dessous montre un agrandissement de la fin de l'enregistrement du chronotachygraphe de l'ensemble routier (source : dossier judiciaire), correspondant au franchissement du passage à niveau.

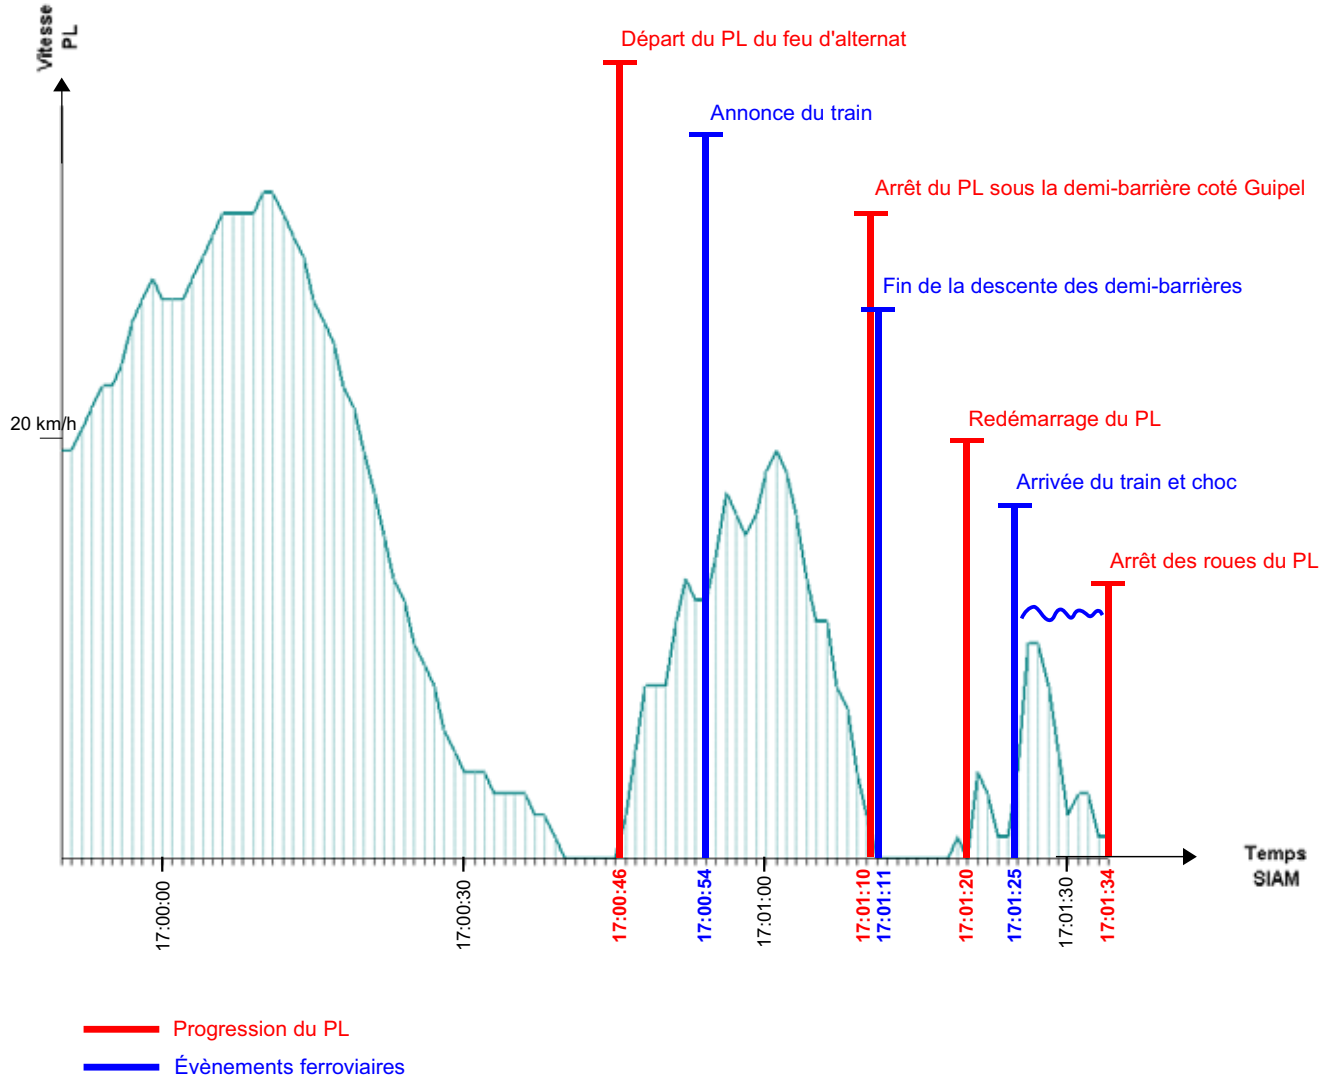
**Fig 6 : Données de l'enregistrement du chronotachygraphe du poids lourd, recalées dans l'horaire du SIAM - Hypothèse 1**

Les chronologies ainsi établies montrent que ces deux hypothèses sont possibles ; or, elles présentent un écart notable quant à l'horaire du démarrage du poids lourd au feu de l'alternat.

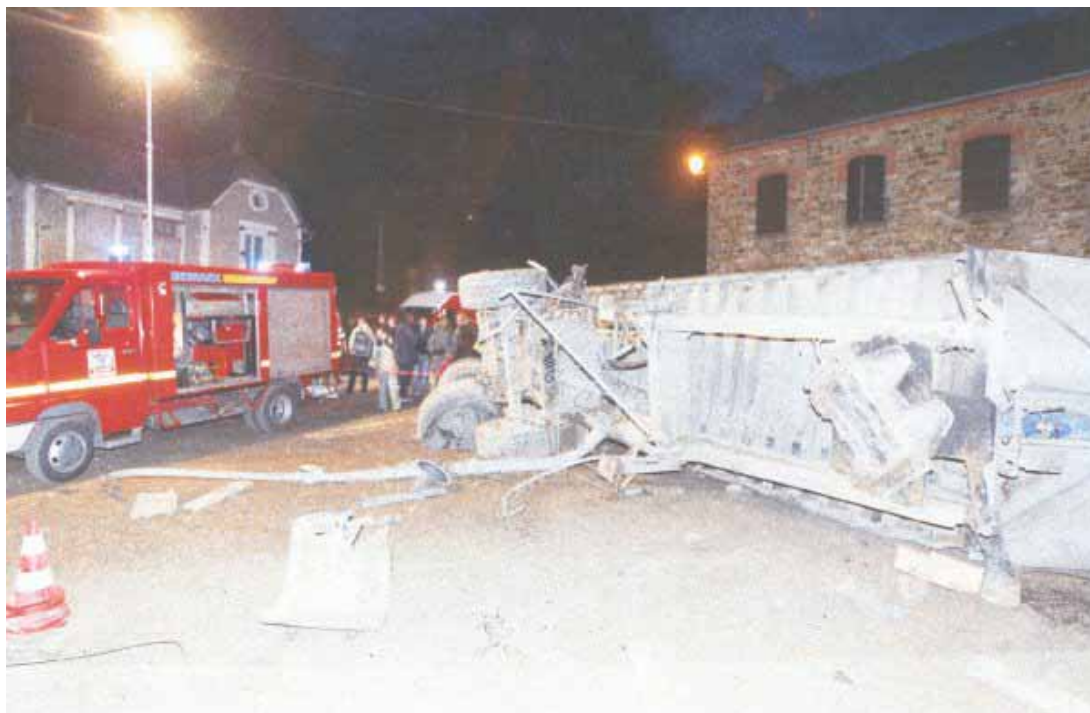
**Photo 1 : La semi-remorque juste après l'accident**

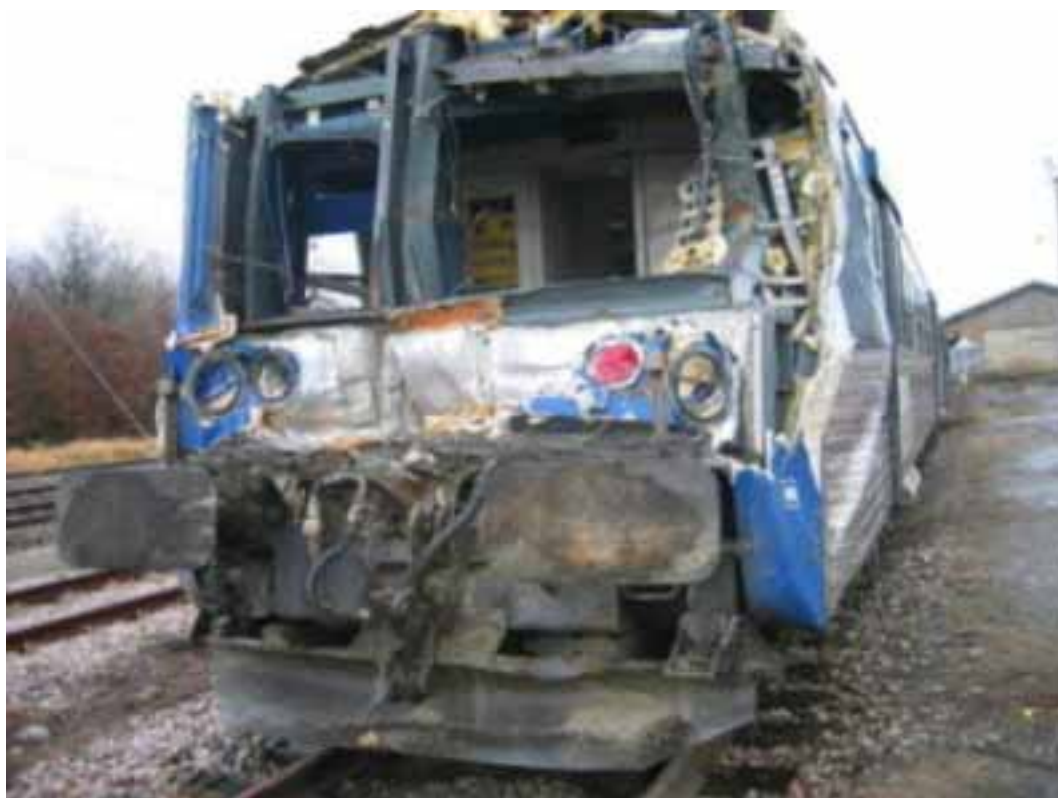
**Photo 2 : Le T.E.R. accidenté**

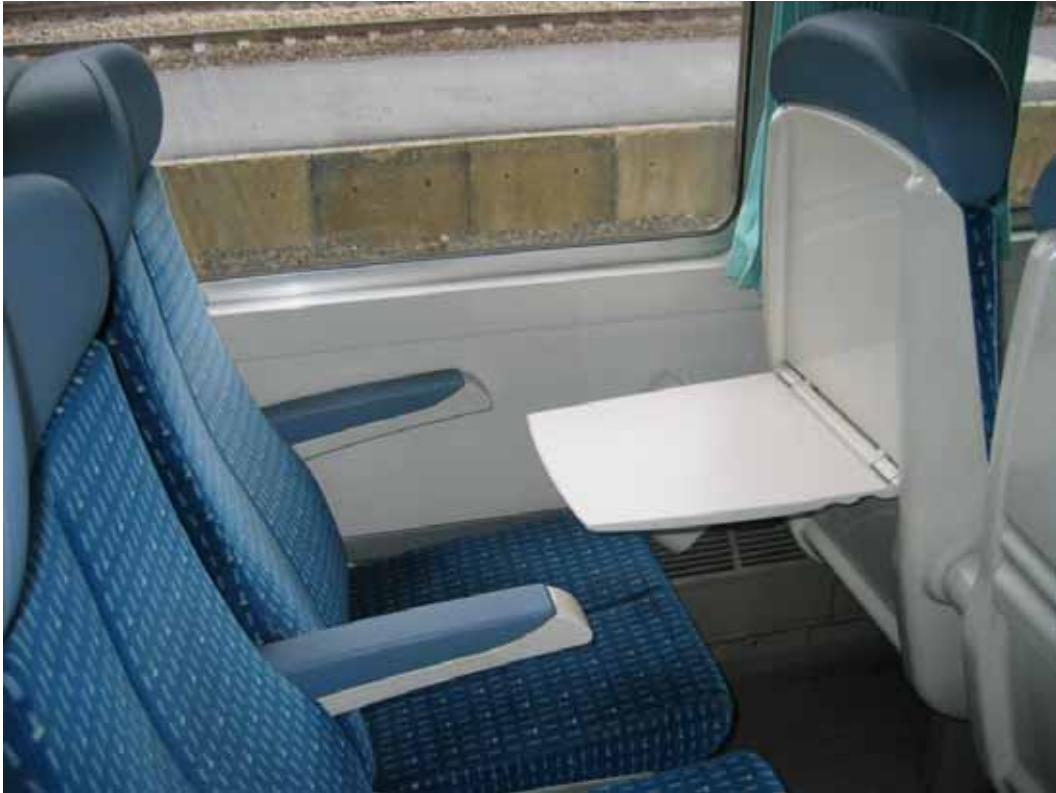
Les blessures des passagers du train résultent de leur projection contre les aménagements intérieurs et notamment contre les sièges.

**Photo 3 : Les dos de siège, recouverts de plastique dur, et tablettes du train contre lesquels des passagers se sont blessés.**

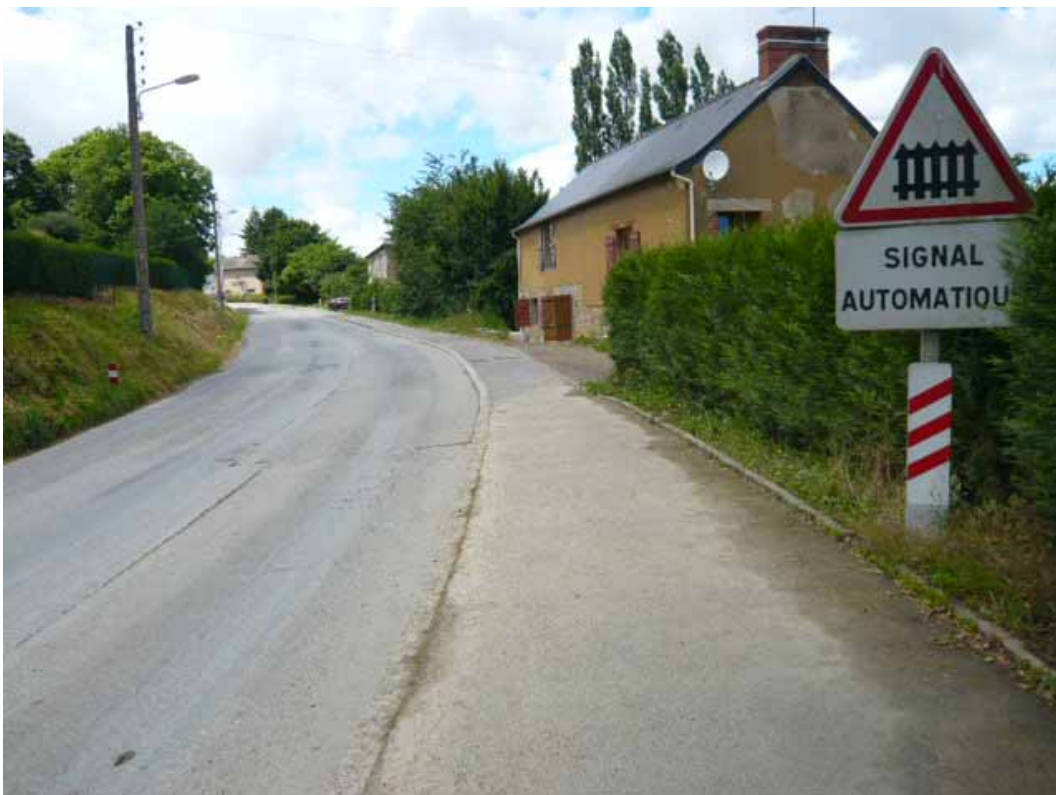
**Photo 4 : Accès au passage à niveau en venant de Saint-Médard-sur-Ille.  
La vitesse est limitée à 50 km/h.**

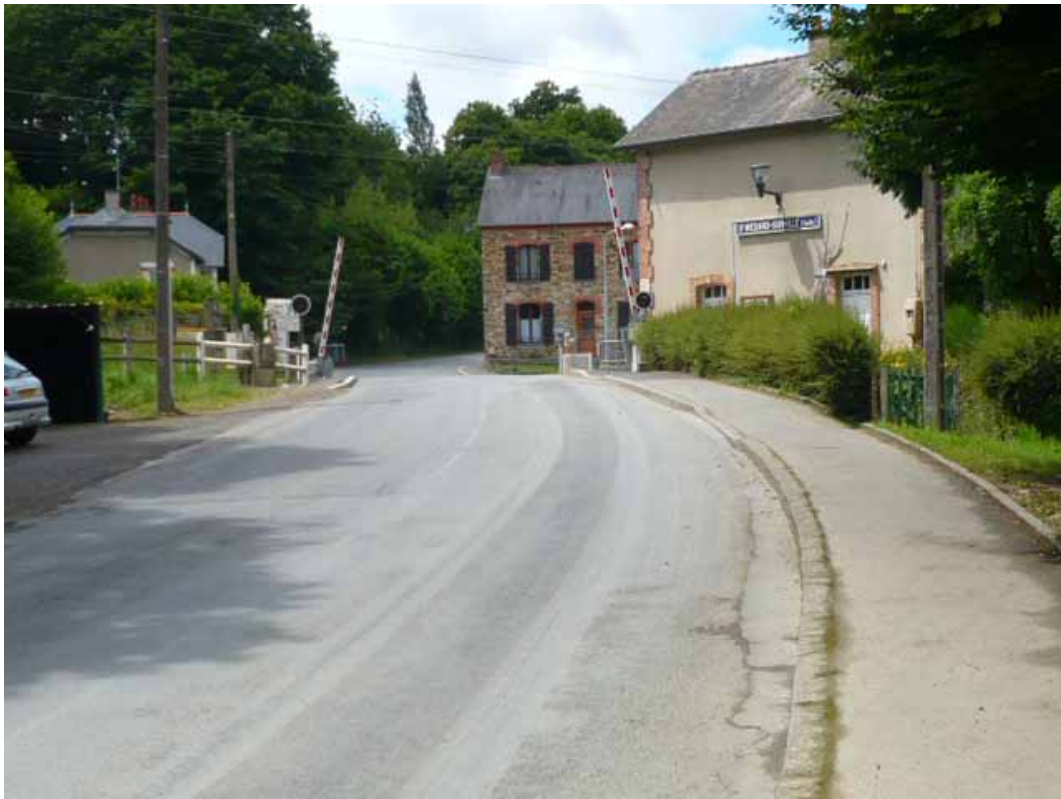
Le PN présente une géométrie difficile (largeur de 6 mètres, route en montée dans le sens de circulation du poids lourd accidenté, virages avant et après le passage, constructions de part et d'autre limitant la visibilité, dos d'âne induit par le dévers de la voie ferrée) qui oblige les conducteurs de véhicules lourds à l'emprunter à allure très réduite et à se déporter vers le milieu de la chaussée (voir annexe 4 – Photos 5 à 9).

**Photo 5 : Le passage à niveau en venant de Saint-Médard-sur-Ille.**  
Le feu tricolore de chantier était implanté le long du trottoir droit

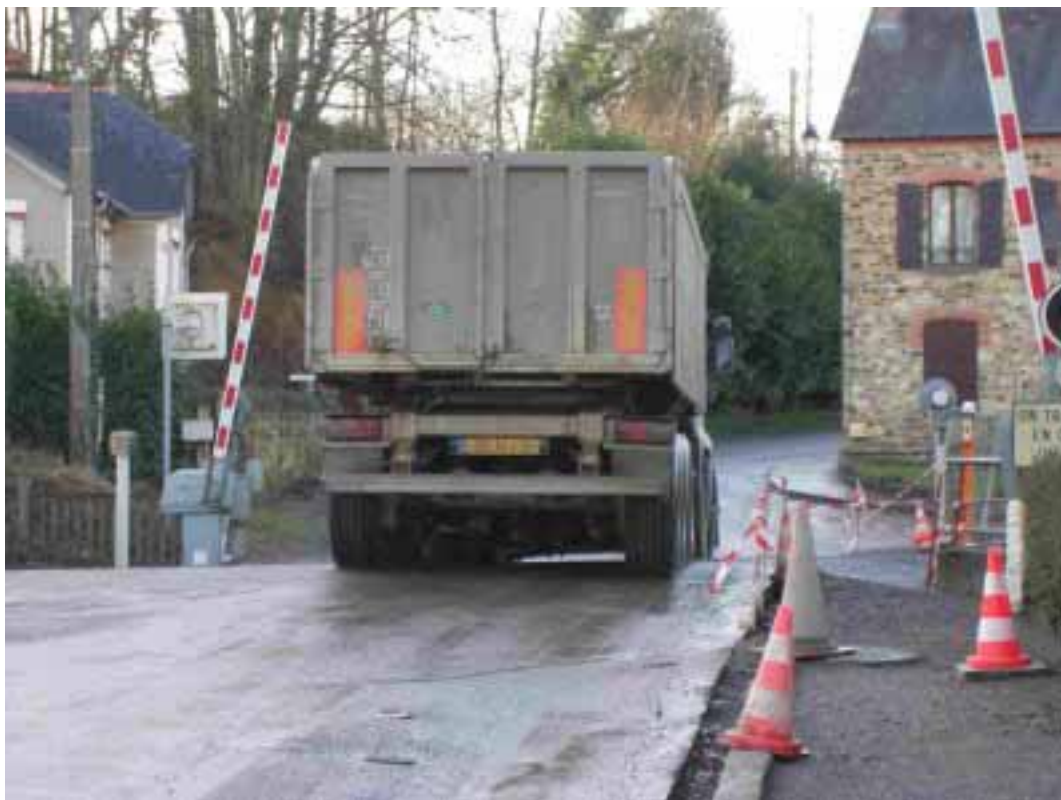
En arrivant au PN, il se déporte vers le milieu de la chaussée, afin d'être bien positionné pour aborder le virage de sortie du PN et peut-être également à cause de la présence des cônes de chantier sur le bord de cette chaussée qui en réduisent la largeur d'une cinquantaine de centimètres.

**Photo 6 : Le passage à niveau le lendemain de l'accident en venant de Saint-Médard-sur-Ille.**  
Le camion se déporte au milieu de la chaussée.

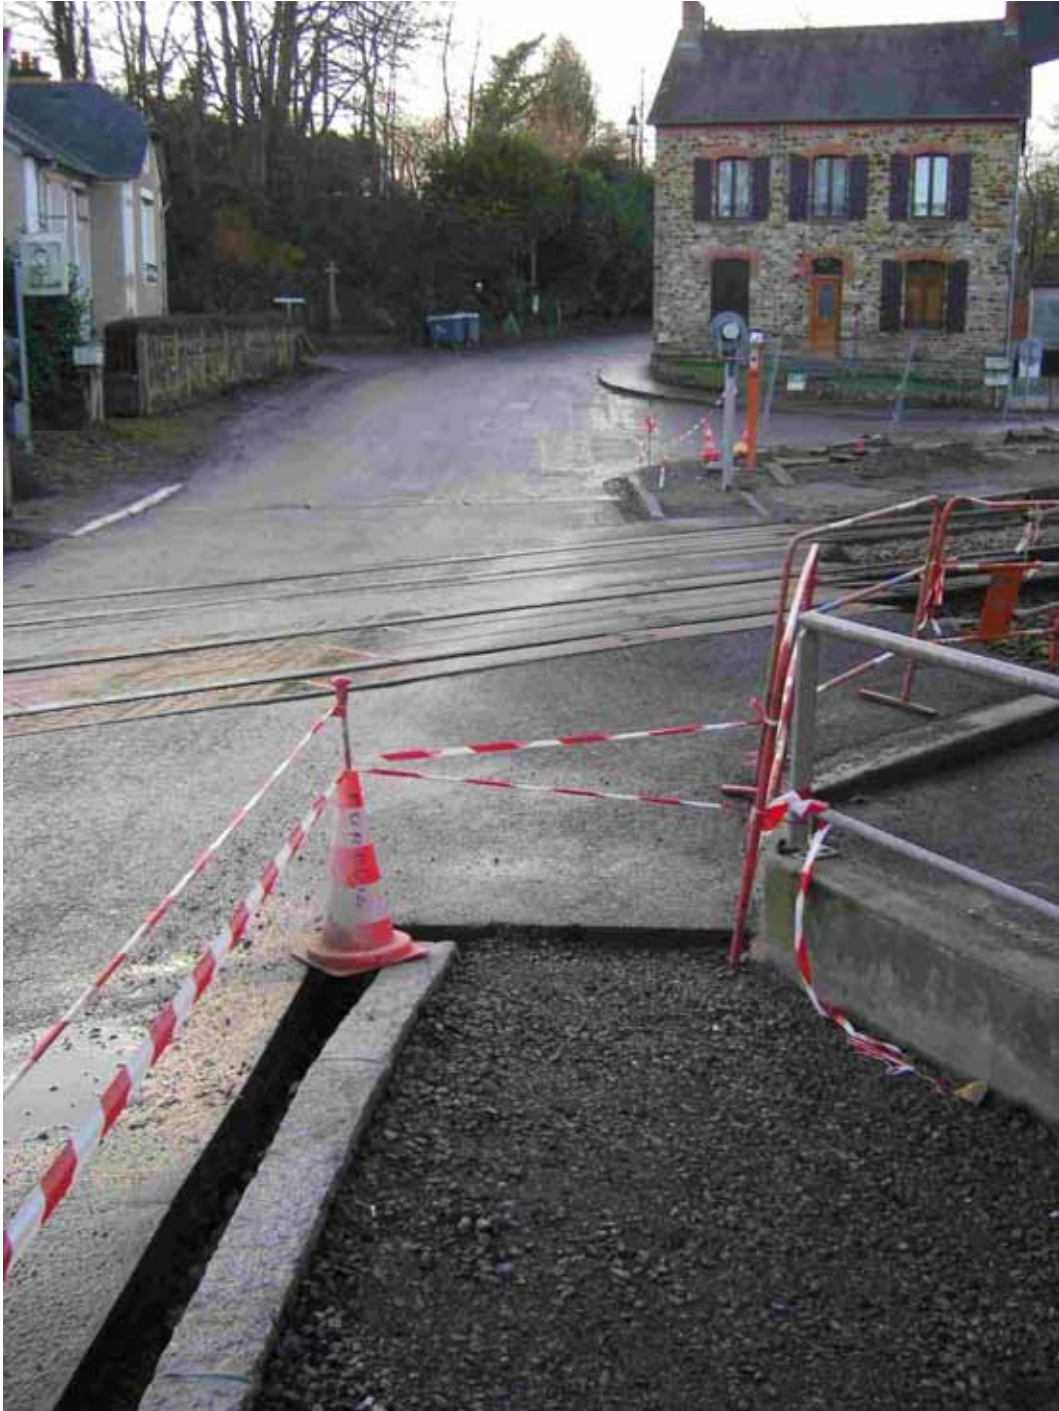
Le jour de l'accident, un alternat routier chevauchant le PN avait été mis en place sur la RD n°106, pour protéger les personnels posant des bordures de trottoir à l'extrémité du quai longeant la route départementale, côté Saint-Médard-sur-Ille.

**Photo 7 : Les travaux à l'origine de l'alternat temporaire.**

- *Le guide technique « Signalisation temporaire – Les alternats »* qui pourrait utilement aborder le cas de la proximité des passages à niveau. Il conviendrait notamment d'y inclure l'interdiction de disposer un alternat par feux à cheval sur un PN et d'y attirer l'attention sur la nécessité de consulter l'exploitant ferroviaire lorsqu'un alternat est susceptible de modifier les conditions d'exploitation d'un PN.

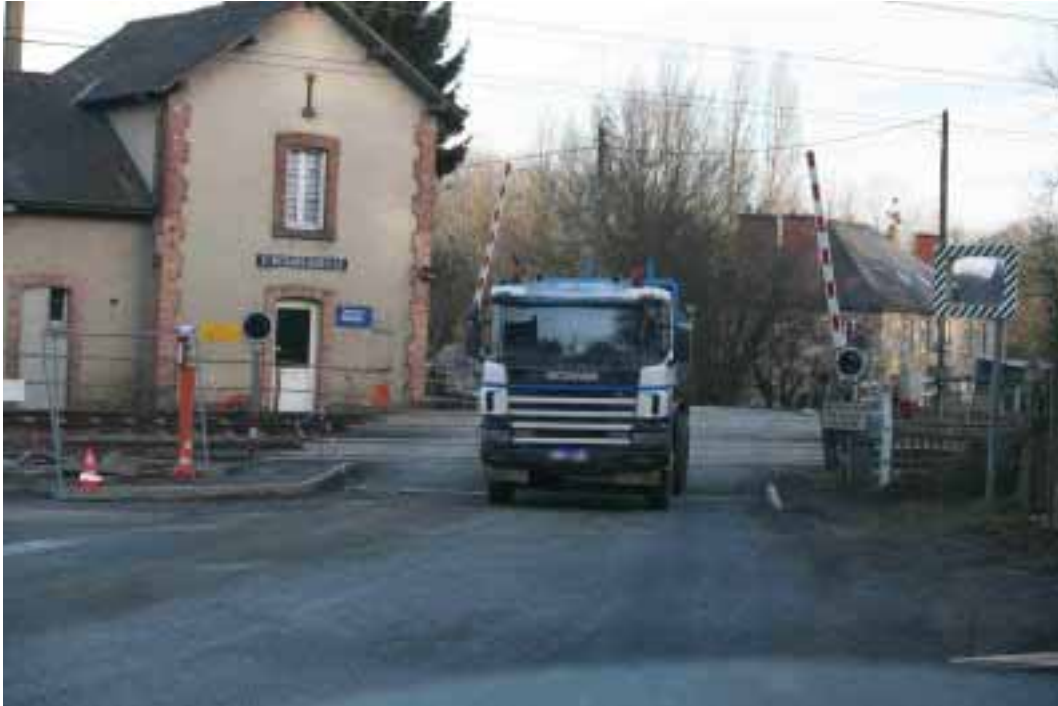
**Photo 8 : Le passage à niveau en venant de Guipel.**  
Le camion se déporte au milieu de la chaussée.

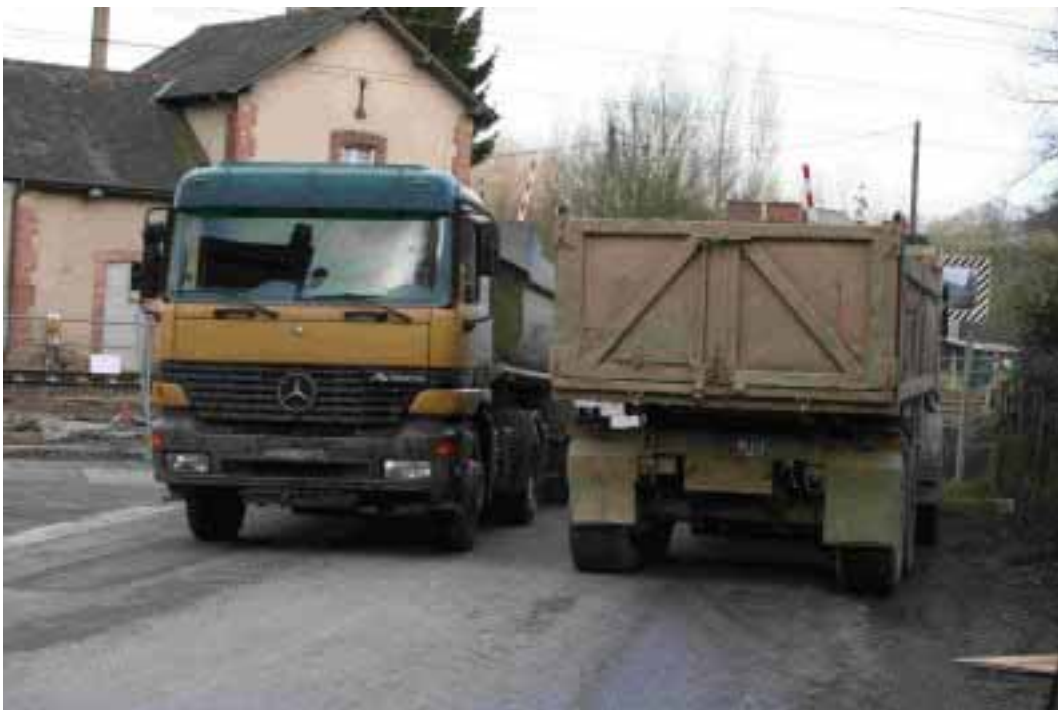
**Photo 9 : Le passage à niveau en venant de Guipel.**  
Les camions ne peuvent se croiser. Celui de droite s'est rangé sur l'accotement .
