BEA-TT

*Rapport d'enquête technique
sur le choc d'une automotrice
contre un isolateur pendant
de la caténaire
le 1^{er} février 2012 à Sevran (93)*

avril 2013

Affaire n° BEATT-2012-004

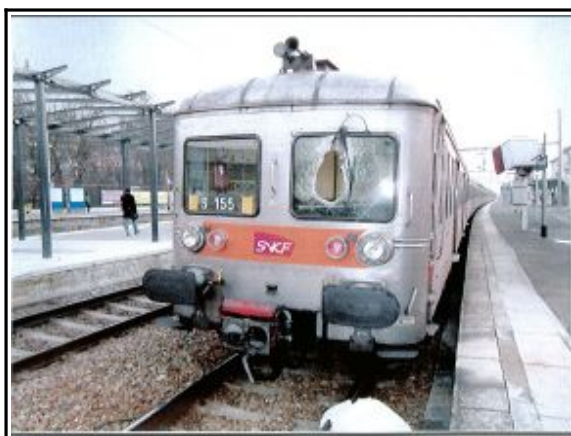
Figure 1 : L'avant du train n° 121508 arrêté en gare de Sevrans-Livry

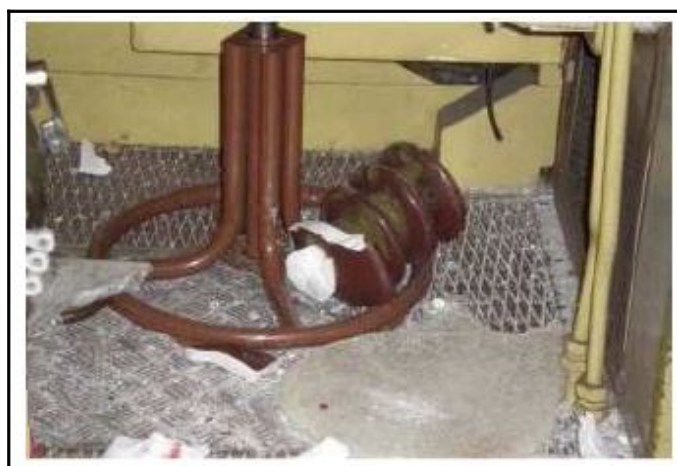
Figure 2 : Morceau d'isolateur retrouvé sur le plancher de la cabine

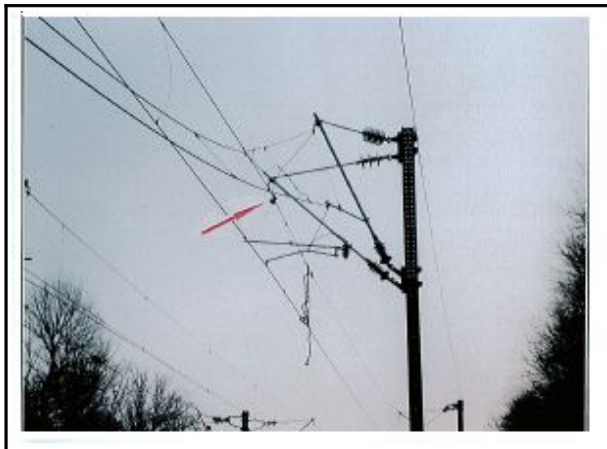
L'enquête immédiate a rapidement montré que l'isolateur en cause provenait du sectionnement électrique (voir paragraphe 2.5.2) situé immédiatement en amont du km 18.

Figure 3 : Le sectionnement électrique détérioré ; la flèche indique le morceau d'isolateur resté accroché au câble porteur

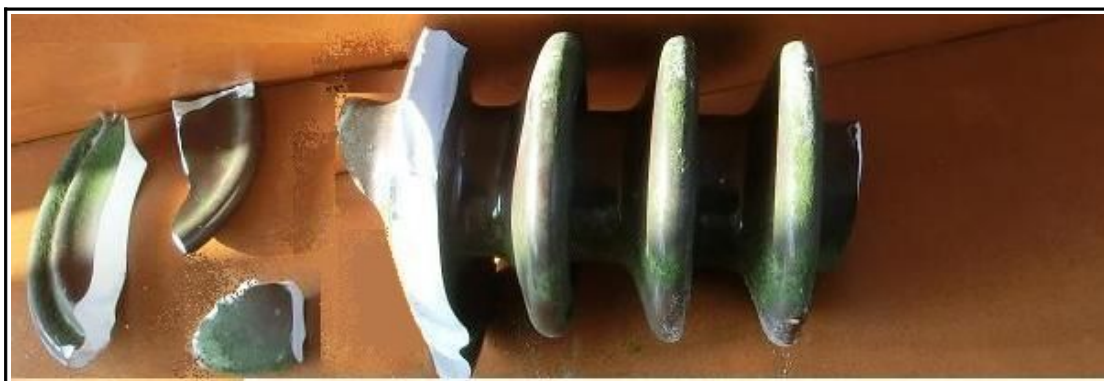
A l'intérieur de la cabine du train accidenté, il a été constaté la présence d'un gros morceau de céramique d'isolateur ainsi que de trois tessons de même provenance.

Figure 17 : Morceau et tessons d'isolateur retrouvés en cabine

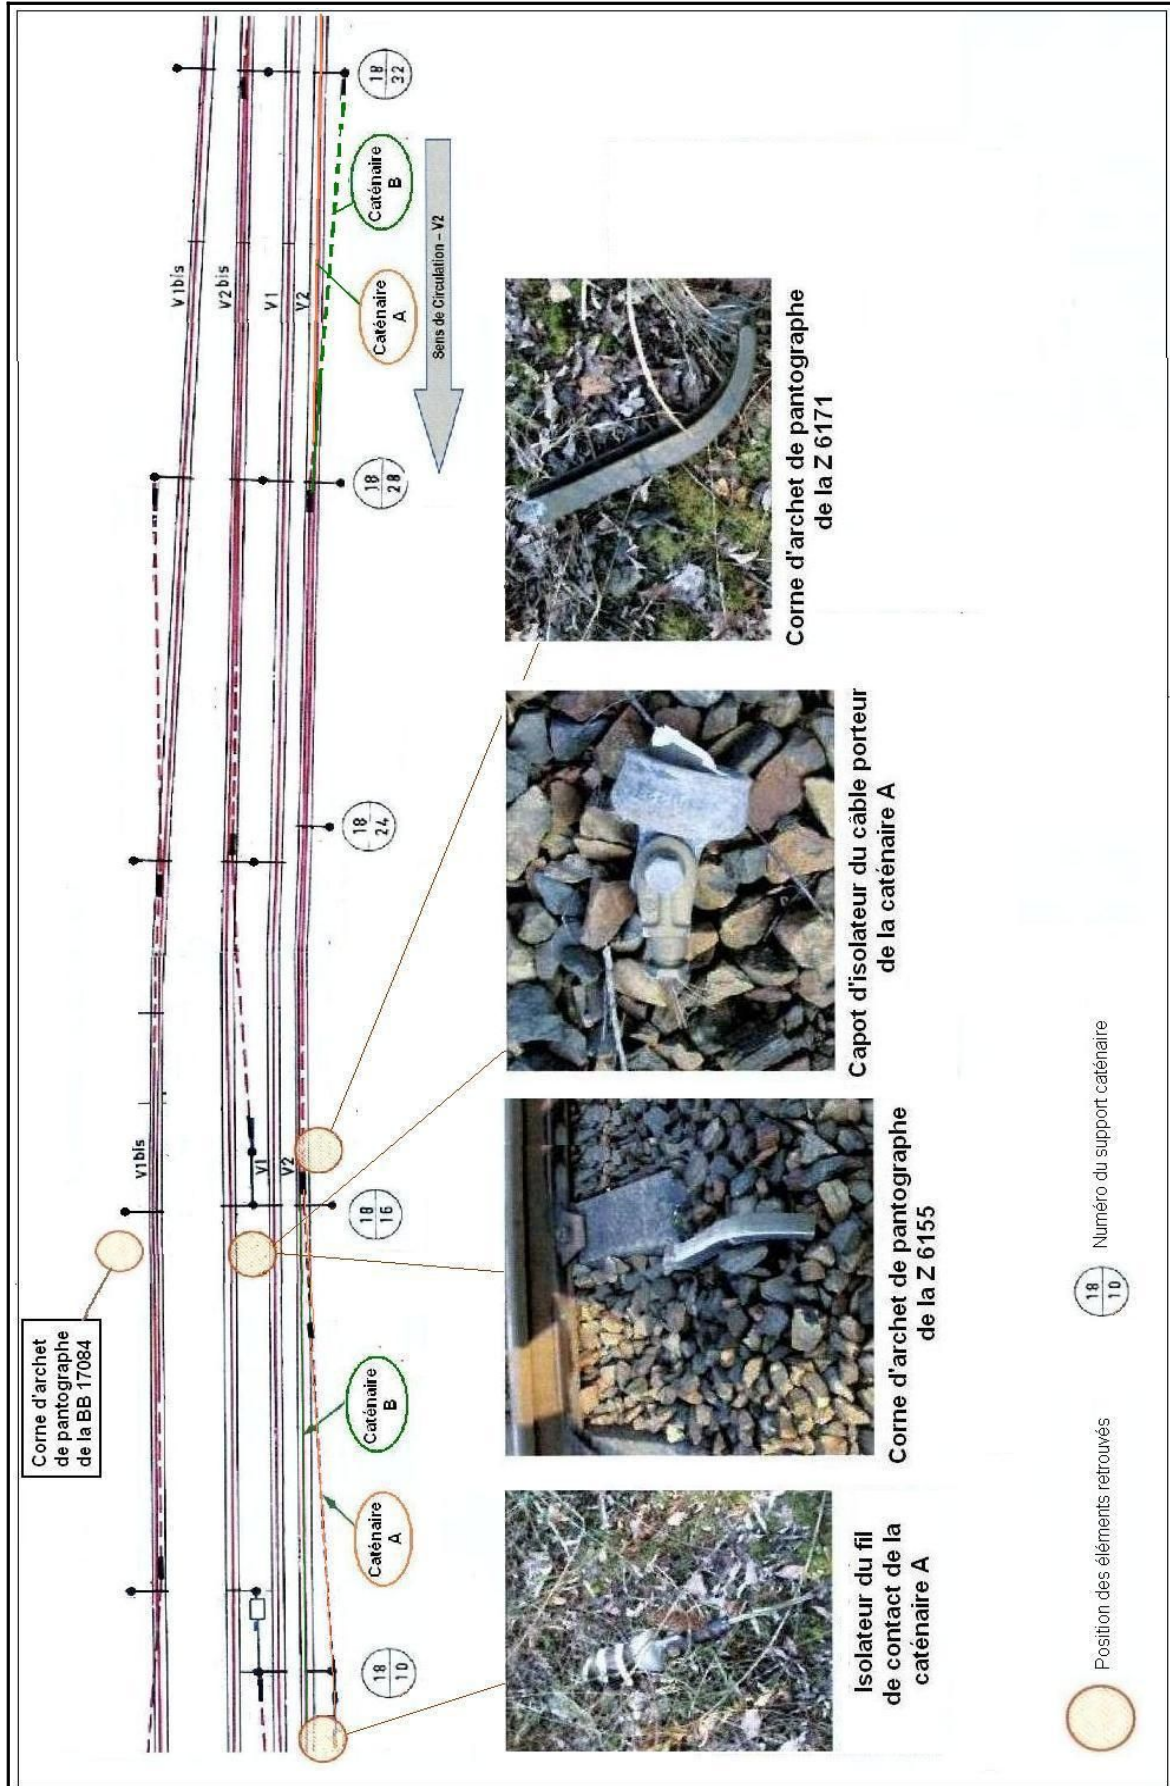
Figure 18 : Positionnement des éléments retrouvés au sol après l'accident

La figure 18 indique la position de ces éléments ainsi que la disposition des voies et des caténaires au niveau du sectionnement concerné par l'accident qui s'étend sur 200 m environ entre les supports caténaires 18/10 et 18/32.

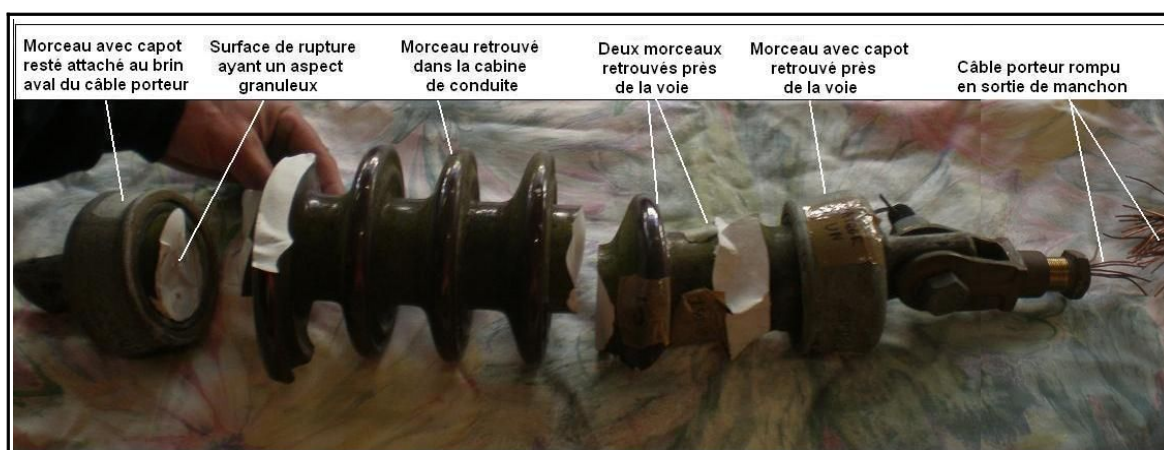
Les différentes surfaces de rupture sont très propres, signe qu'il n'y avait pas de fissure débouchant sur l'extérieur. Elles présentent un faciès lisse et régulier, sauf l'une d'entre elles qui a un aspect granuleux, dit « *en mie de pain* », indice d'un possible défaut interne de la céramique.

Il s'agit de la surface de rupture entre le morceau resté solidaire du brin aval du câble porteur et le morceau qui a pénétré dans la cabine de conduite de la Z 6155.

Figure 21 : Reconstitution de l'isolateur brisé du câble porteur

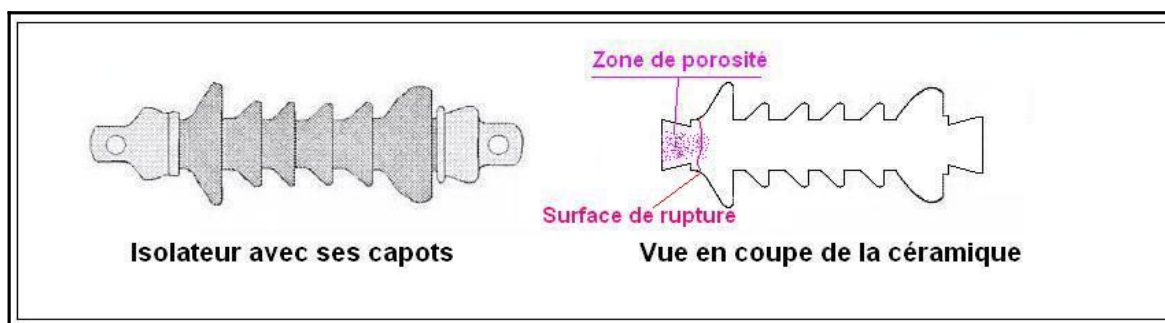
L'essai de pénétration de colorant réalisé dans ce cadre montre que le cône supérieur de l'isolateur, à savoir celui qui est pris dans le capot aval, présente des traces de porosité à cœur. Ce constat est confirmé par une densité plus faible dans cette zone que dans le reste de l'isolateur.

Figure 22 : Zone de porosité détectée par l'expertise

La présence de cette porosité est anormale et, étant donné le caractère inaltérable de la céramique, elle ne peut être due qu'à un défaut de fabrication.

Cette porosité permet l'infiltration de l'humidité ambiante dans la matière et, à la longue, l'apparition de fissures qui, lorsqu'elles débordent de la partie encastrée dans le capot, diminuent la résistance à la traction de l'isolateur.

De fait, l'aspect granuleux « *en mie de pain* » de la surface de rupture confirme que la défaillance de l'isolateur concerné est certainement la conséquence de cette porosité.

Surveiller l'évolution du nombre de ruptures d'isolateurs en céramique de type Vt 200223.

En cas d'augmentation significative de ce nombre, déposer les isolateurs de ce type utilisés dans les caténaires de voies principales dans des positions telles qu'ils pourraient être heurtés par les circulations ferroviaires, en cas de rupture.

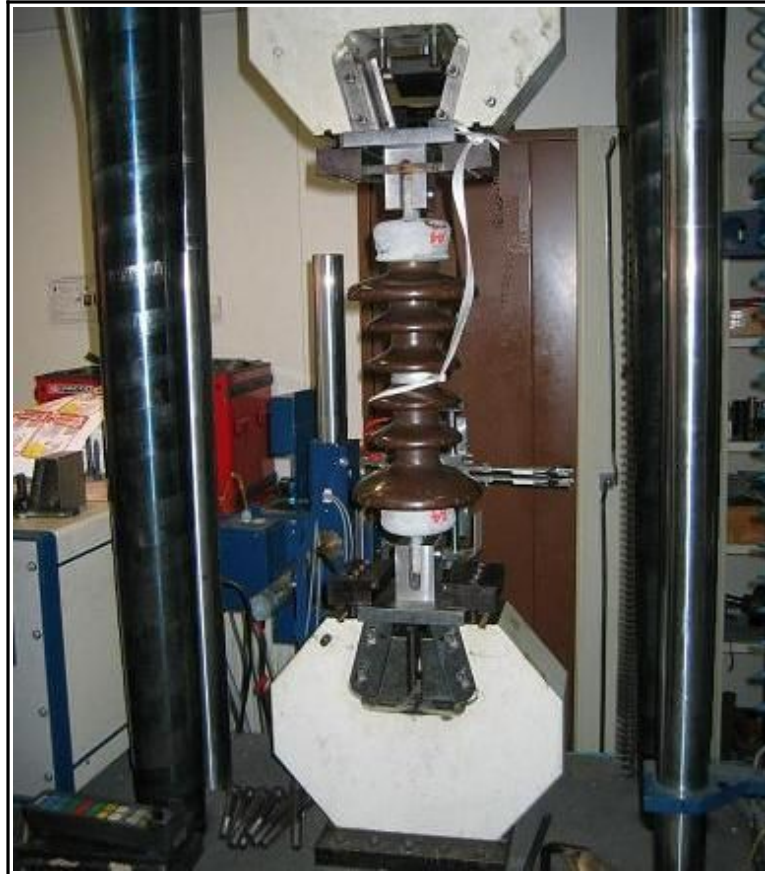
Au total, tous les isolateurs testés ont résisté à des tractions bien supérieures à la charge de rupture de 50 kN fixée par les spécifications techniques. En outre, aucune des céramiques rompues n'a présenté un faciès de rupture « *en mie de pain* » laissant présager l'existence de porosités semblables à celles de l'isolateur en cause dans l'accident.

Figure 23 : Essai de résistance à la traction

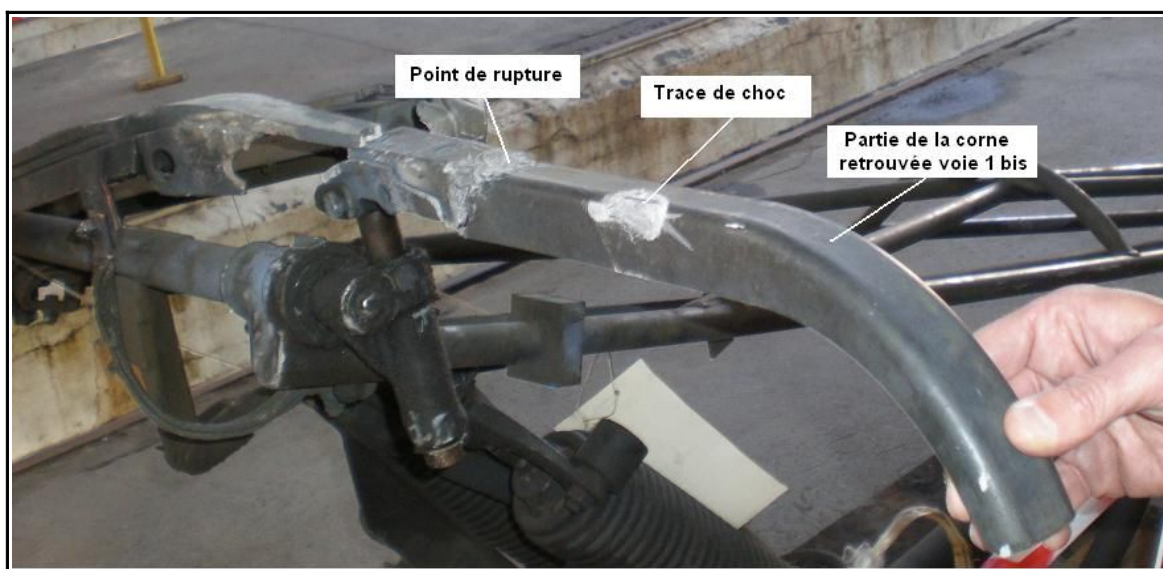
Une trace de choc est, par ailleurs, nettement visible sur cette corne ; elle est située à 70 cm environ du milieu de l'archet.

Figure 24 : Repositionnement de la corne brisée sur le pantographe de la BB 17084

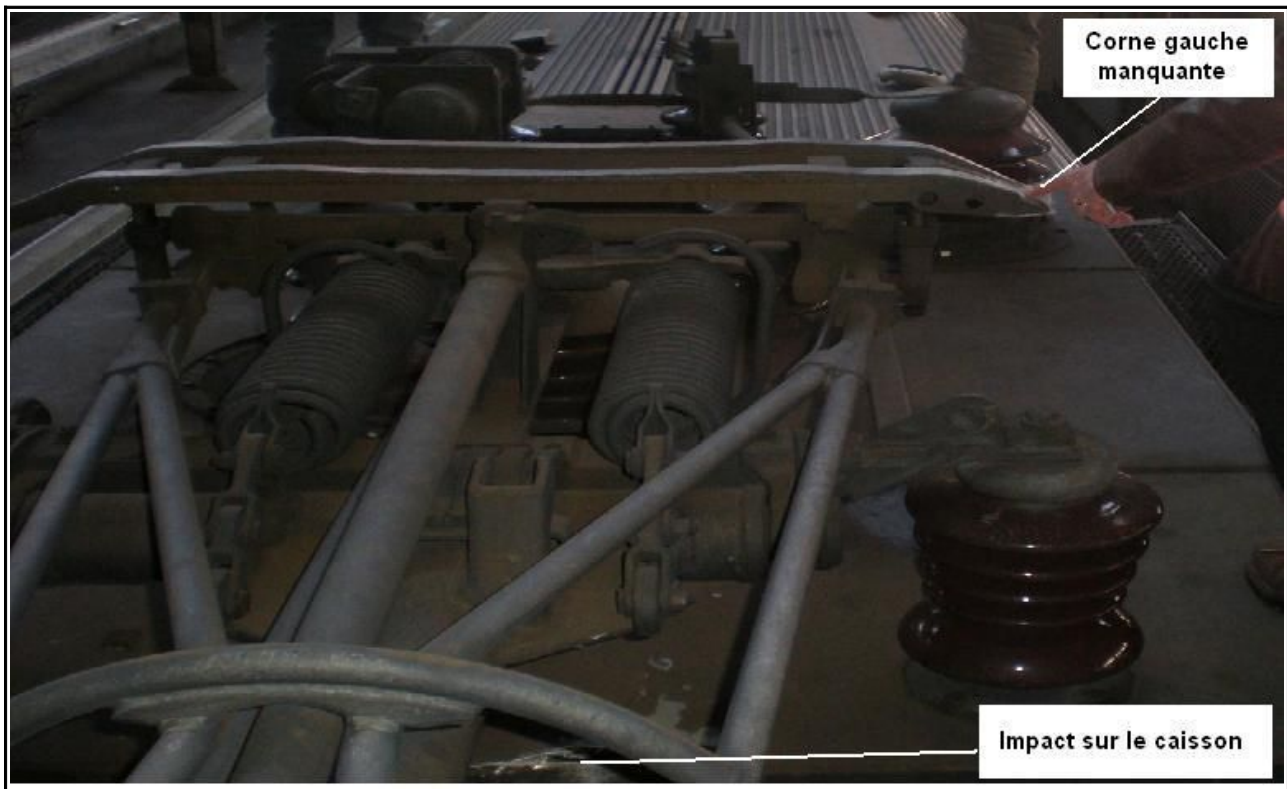
Il n'y a pas de trace de choc sur le pantographe mais un impact important sur le caisson situé sous ce pantographe et un autre, plus petit, sur le bord d'un lanterneau, côté gauche.

Figure 25 : Vue du pantographe et de la toiture de la Z 6155 après l'accident

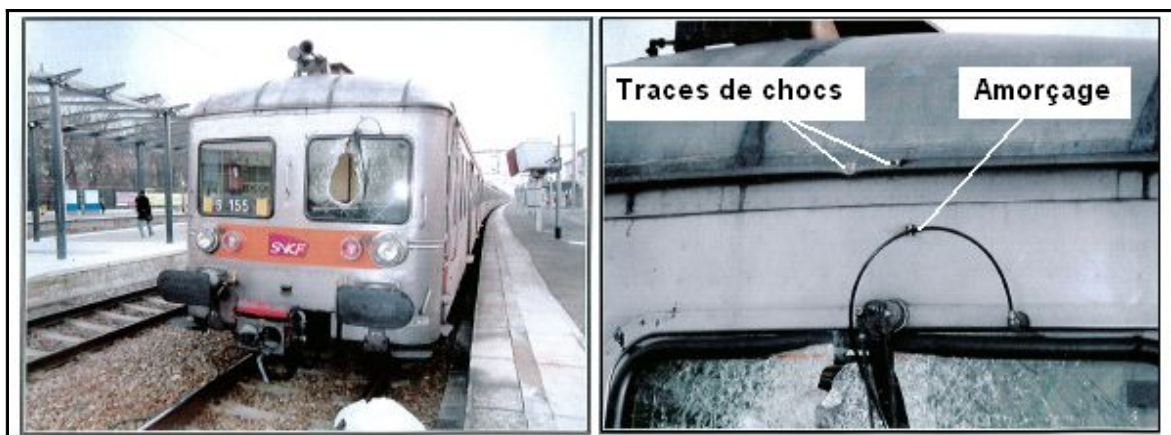
Deux traces de choc et une trace d'amorçage électrique sont visibles au-dessus de cette vitre frontale. Les traces de choc se trouvent à environ 55 et 60 cm du plan médian de la face.

Figure 26 : Face avant de l'automotrice Z 6155

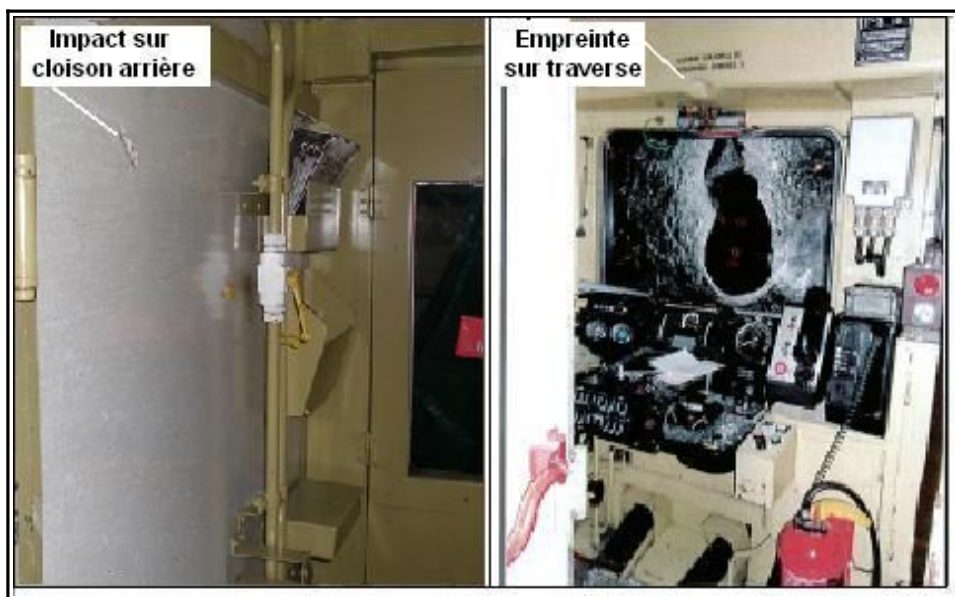
Sur le haut de la cloison derrière le poste de conduite, un impact assez profond semble avoir été fait par un projectile qui aurait frappé cette paroi à grande vitesse.

Figure 27 : Traces dans la cabine de la Z 6155

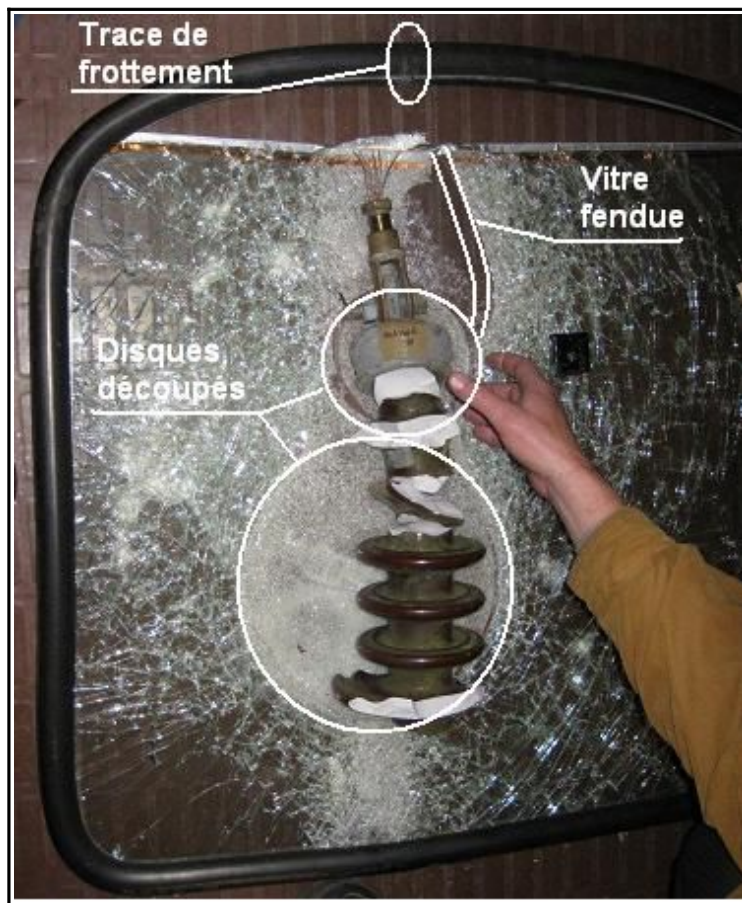
Figure 28 : Présentation de l'isolateur reconstitué sur la vitre endommagée

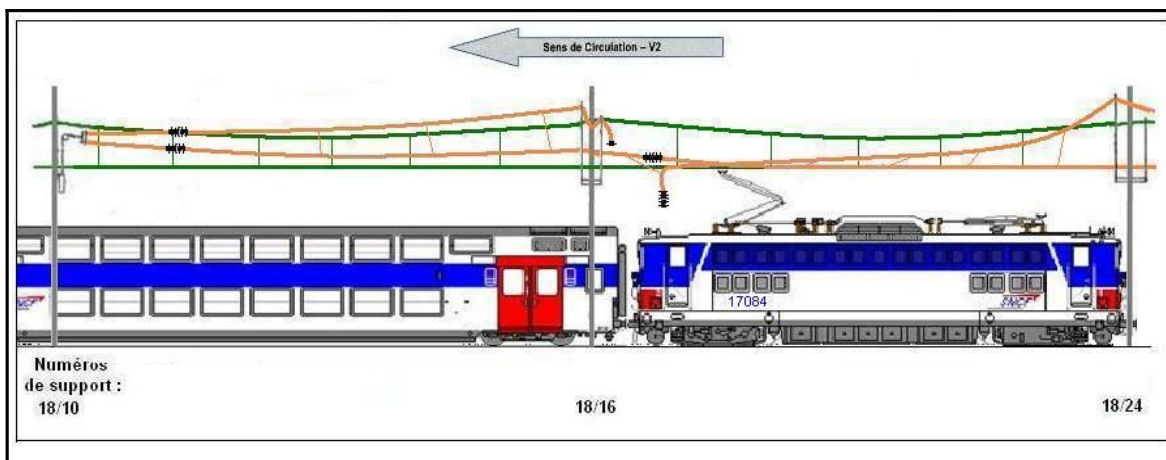
Figure 30 : Situation de la caténaire au passage du train n° 121504

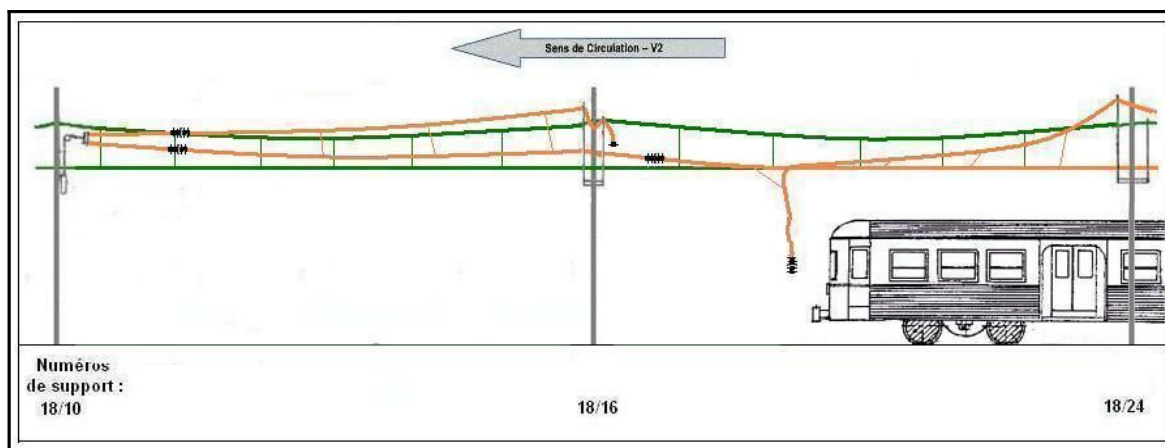
Figure 31 : Situation de la caténaire à l'arrivée du train n° 121508

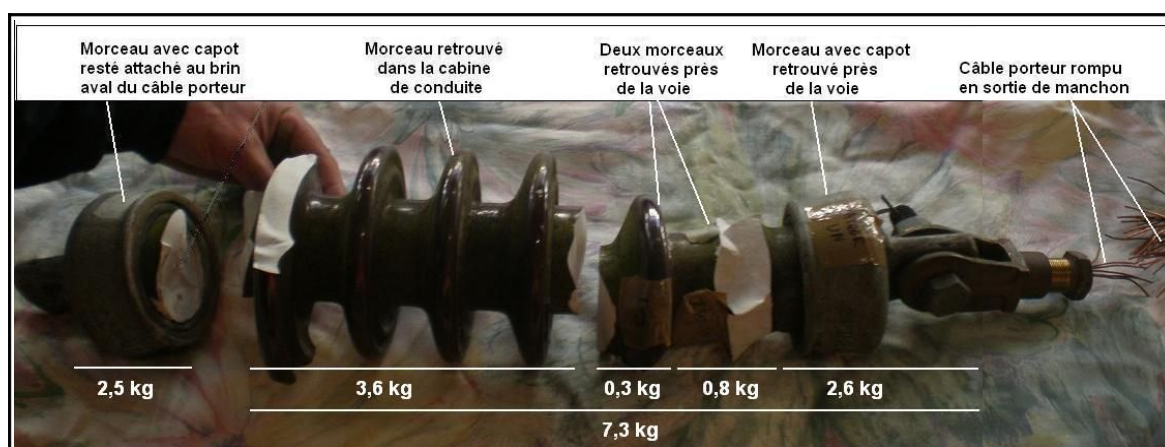
Figure 32 : Les masses des différents morçeaux de l'isolateur retrouvés

Sachant qu'une partie de ces débris a pu être détachée lors de la rupture initiale de l'isolateur ou lors du choc contre le pantographe du premier train, il résulte que le tronçon d'isolateur qui a été percuté par le train accidenté présentait une masse comprise entre 7,3 et 8,5 kg.

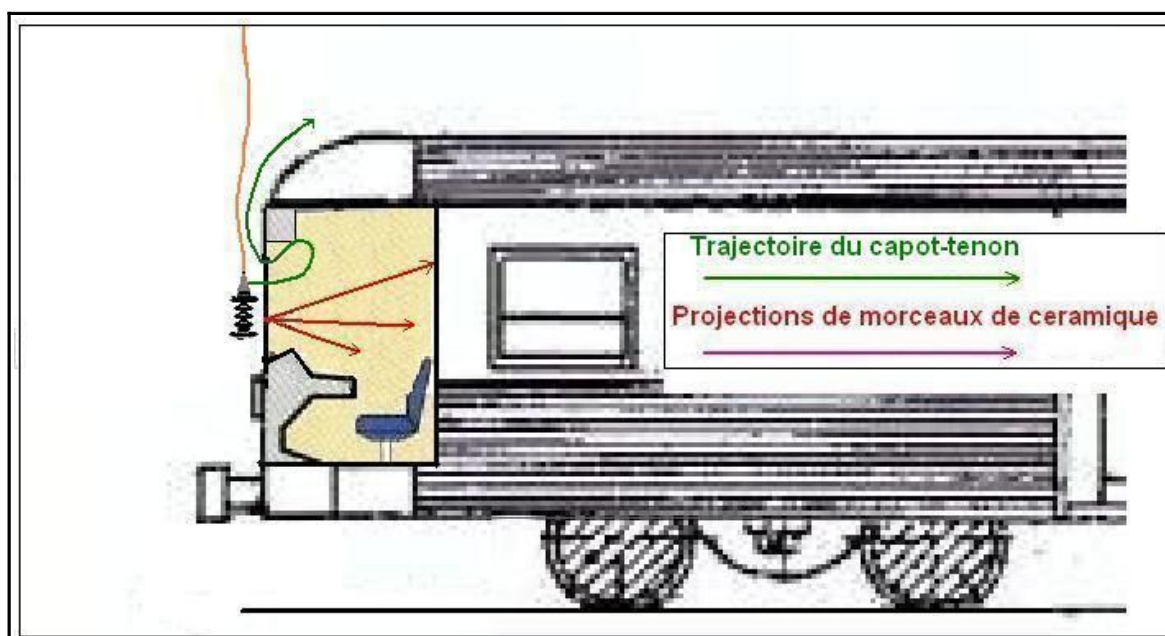
Parallèlement, le capot à tenon, resté solidaire du câble, découpe dans le vitrage un cercle de 15 cm, pénètre dans la cabine et en ressort par le haut de la baie frontale après avoir heurté violemment la traverse supérieure.

Figure 33 : La mécanique des dommages dans la cabine de conduite

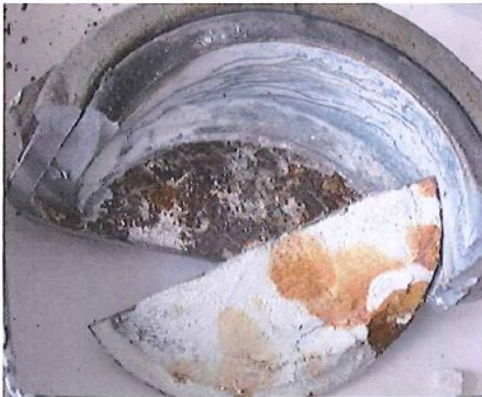
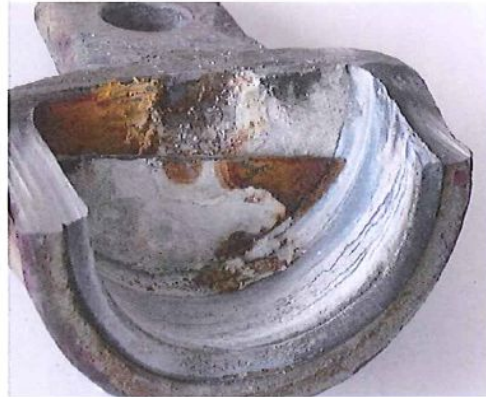
Constat : oxydation importante de la face interne des capots avec remontée d'humidité au dessus des rondelles (probablement amiantées)

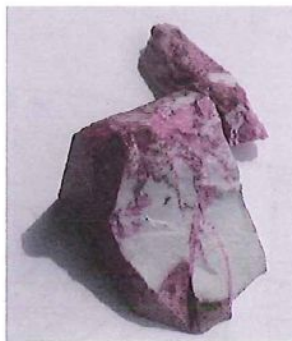
partie supérieure

Résultats : pénétration du colorant

Hypothèses de la rupture : la partie centrale est en partie désagrégée, favorisant l'apparition de fentes en fonction du temps, des infiltrations et des conditions climatiques. Quand les fentes dépassent la partie encastrée, il y a rupture mécanique du support

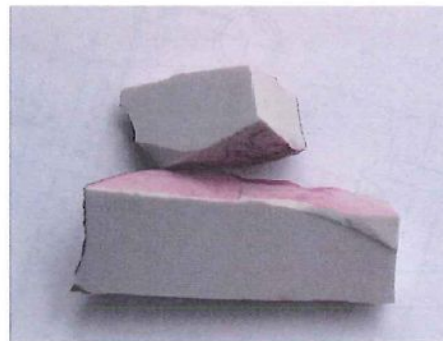
partie inférieure

pas de pénétration du colorant
