Ministero delle Infrastrutture e dei Trasporti
Direzione Generale per le Investigazioni Ferroviarie

Relazione di indagine sull'incidente ferroviario mortale
occorso il 27.01.2011 sulla linea ferroviaria

R.F.I. Metaponto-Sibari

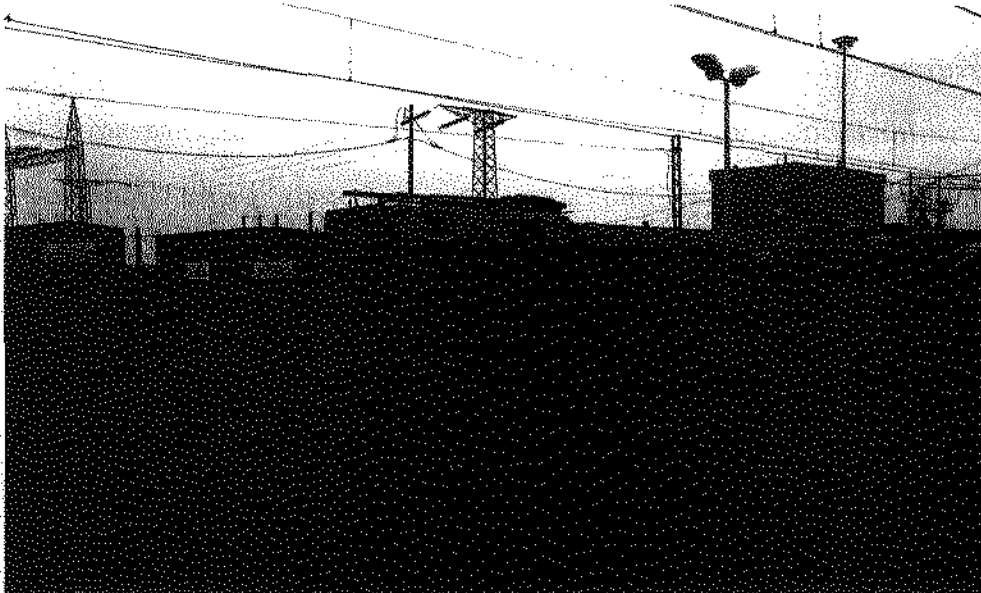
- risanatrice (cfr. foto sottostante).

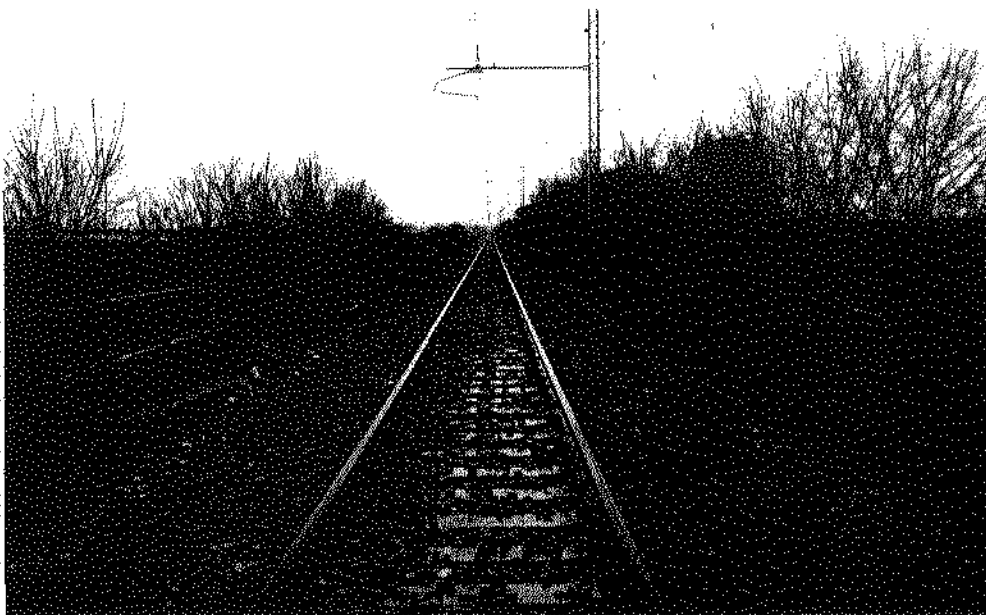
Durante lo svolgimento di tali attività – espletate in regime di interruzione linea – alle ore 00.40 circa, all'altezza della progressiva km 67+300 (cfr. foto sottostante), un operaio della ditta *Fleet Ventura S.R.L.* (so-

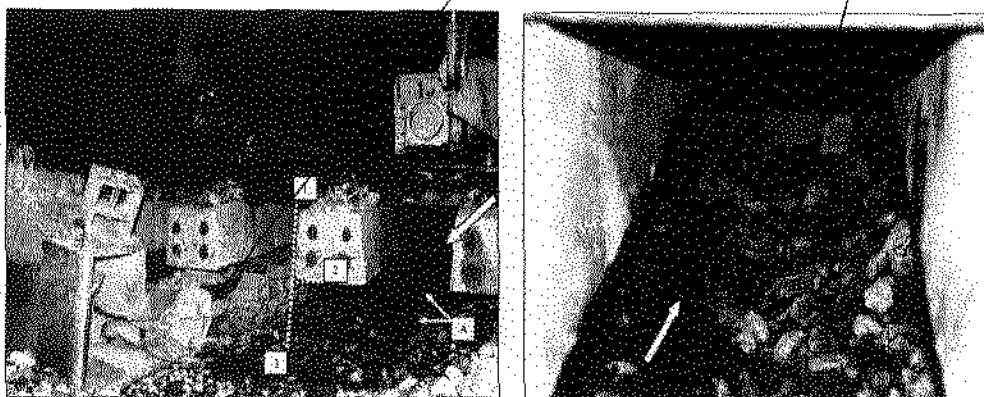
Ventura Costruzioni Ferroviarie S.R.L.) con la qualifica di tecnico degli impianti elettrici ed elettronici di macchina, per non meglio precisate ragioni scendeva dalla cabina della risanatrice, e, mentre percorreva la massicciata in cui si stavano effettuando le lavorazioni, improvvisamente veniva risucchiato ed arpionato dai rostri della catena asportatrice del pietrisco (cfr. foto sottostanti e Allegato OTTO alla presente relazione), rimanendo ucciso sul colpo, con la testa che veniva sradicata dal busto.

Quest'ultima infatti veniva reperita nel canale di risalita della catena, mentre il resto del corpo veniva proiettato sulla massicciata.

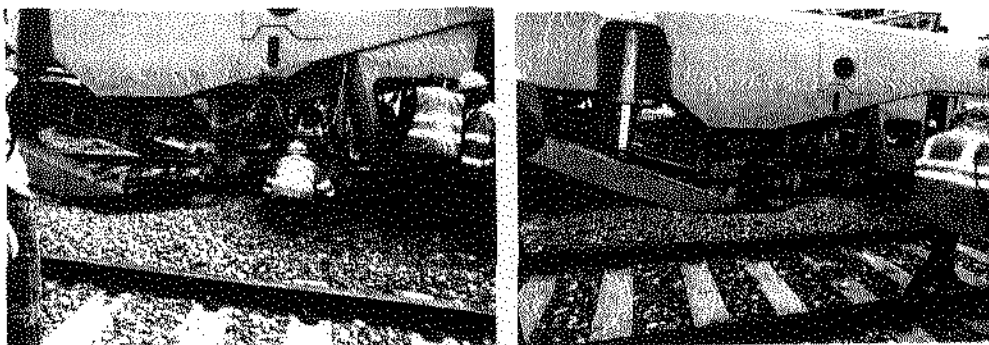
Dal contesto dei rilievi espletati, non sono emerse irregolarità di sorta; nel corso delle verifiche, è stata anche accertata la funzionalità della stessa catena di risalita, elemento che poteva lasciare adito a dubbi di sorta, anche in relazione all'ipotesi che intenzionalmente il tecnico deceduto fosse sceso al fine di ispezionarla in presenza di un malfunzionamento.

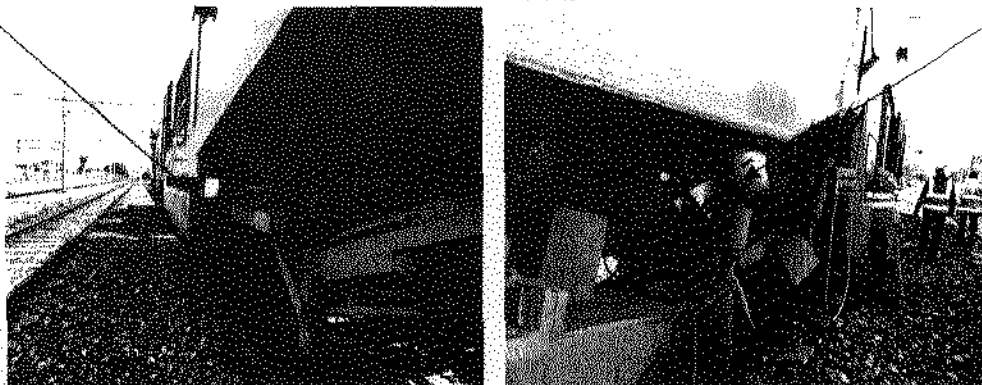
Fari lato sx.

Tuttavia in occasione delle verifiche della macchina, durante i rilievi espletati il 10.05.2011, lo scrivente accertava che entrambi i proiettori

erano funzionanti (oltre agli omologhi dell'altro lato), quantunque effettivamente uno dei due fosse privo del vetro di protezione (cfr. foto sottostanti e Allegato OTTO).

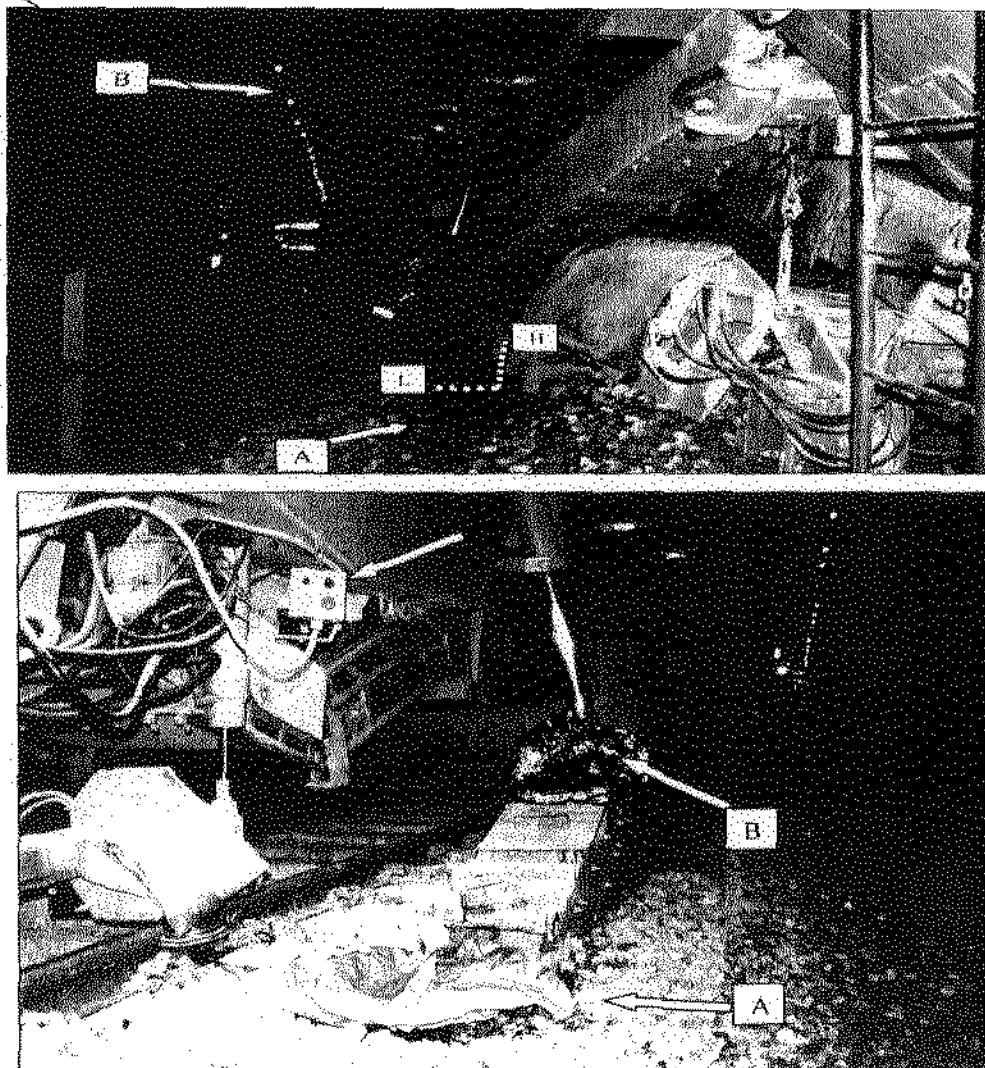
proiettori ostacolavano i rilievi fotografici, questi ultimi furono oscurati con pannelli, come peraltro oggettivato dalle stesse foto allegate al "Fascicolo dei rilievi tecnici nr. 005/11" (cfr. foto sottostanti), a comprova che dunque gli stessi erano effettivamente funzionanti.

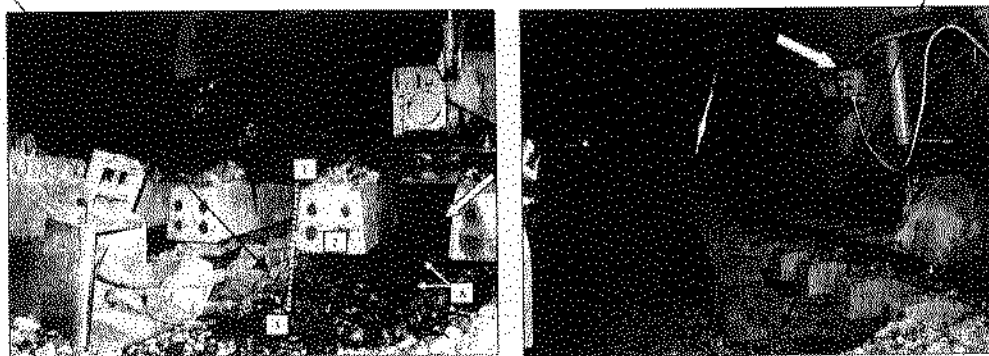
A questo punto deve presumibilmente ritenersi che lo sfortunato tecnico sia inciampato, o abbia comunque perso l'equilibrio sulla massiciata, cadendo ed infilandosi, per tragica mera fatalità, proprio nell'angusto vano che si viene a determinare sotto il binario per effetto dell'asportazione del terreno sotto le rotaie.

Qui purtroppo il poveretto è stato arpionato dai rostri della catena che lo hanno trascinato attraverso lo stretto condotto dilaniandone il corpo, che - una volta attraversato il cunicolo - è stato proiettato dall'altro lato, mentre la testa, sradicata dal busto, è finita nel canale di risalita (cfr. foto sottostanti e Allegato OTTO).

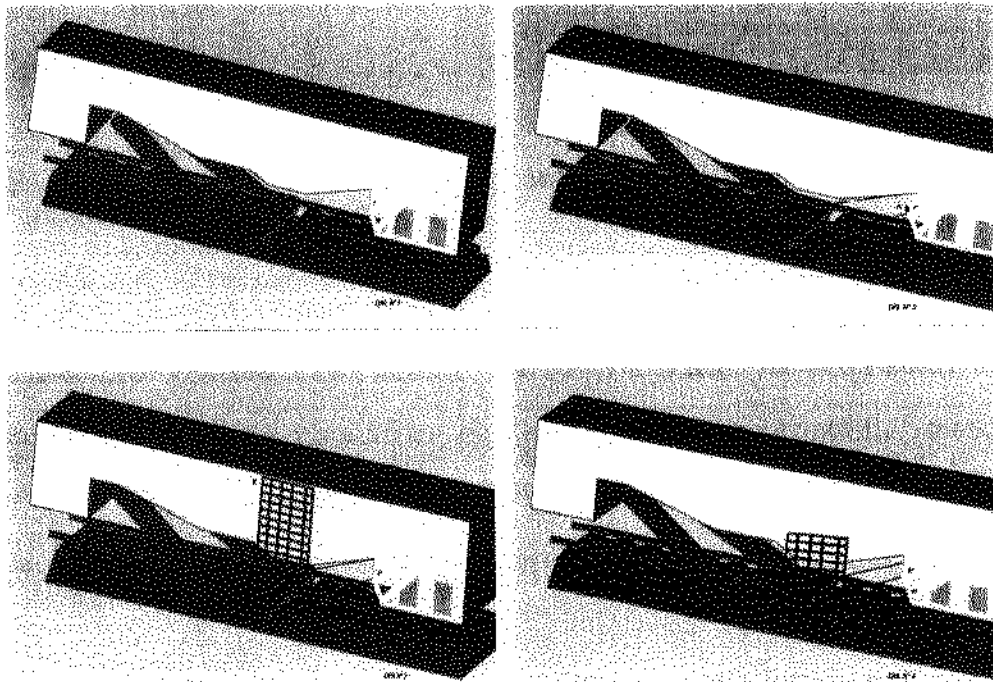
Pertanto, in ottemperanza a detta disposizione, la ditta dotava la risanatrice in questione di paratia mobile (cfr. nei disegni sottostanti lo schema di principio e nelle foto sottostanti e della pagina successiva l'avvenuta realizzazione) e di un sensore finecorsa posto in prossimi-

tà della catena asportatrice, che ne interrompe il funzionamento in caso di azionamento (Allegato SEI).

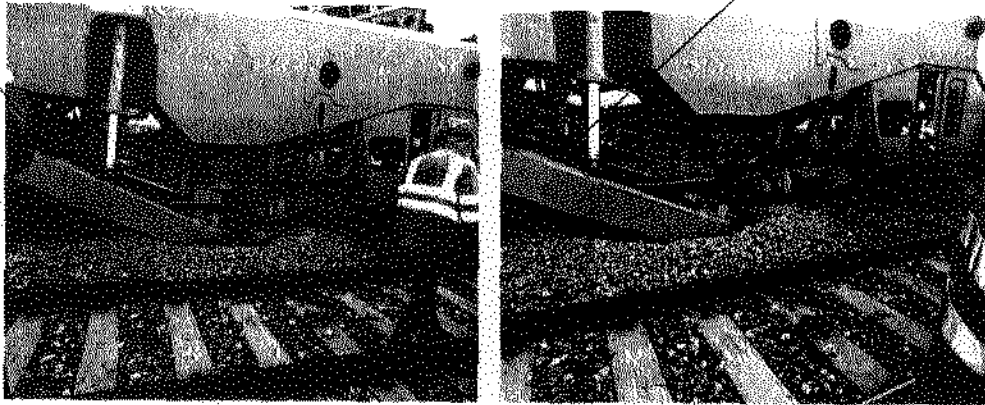
Infatti - a seguito di approfondimenti presso la stessa R.F.I. S.p.A. - è stato chiarito che detta protezione deve intendersi da applicare nella parte superiore del canale di risalita, e non già nella posizione ove è stata invece riferita (cfr. foto pagina successiva).
