## RAPORT DE INVESTIGARE

al accidentului feroviar produs la data de 08.05.2013 pe raza de activitate a Sucursalei “Centrul Regional Exploatare, Întreținere și Reparații CF” Cluj, între halta de mișcare Fiad și halta de mișcare Telciu la km 21+300

*EDIȚIE finală*  
28 martie 2014

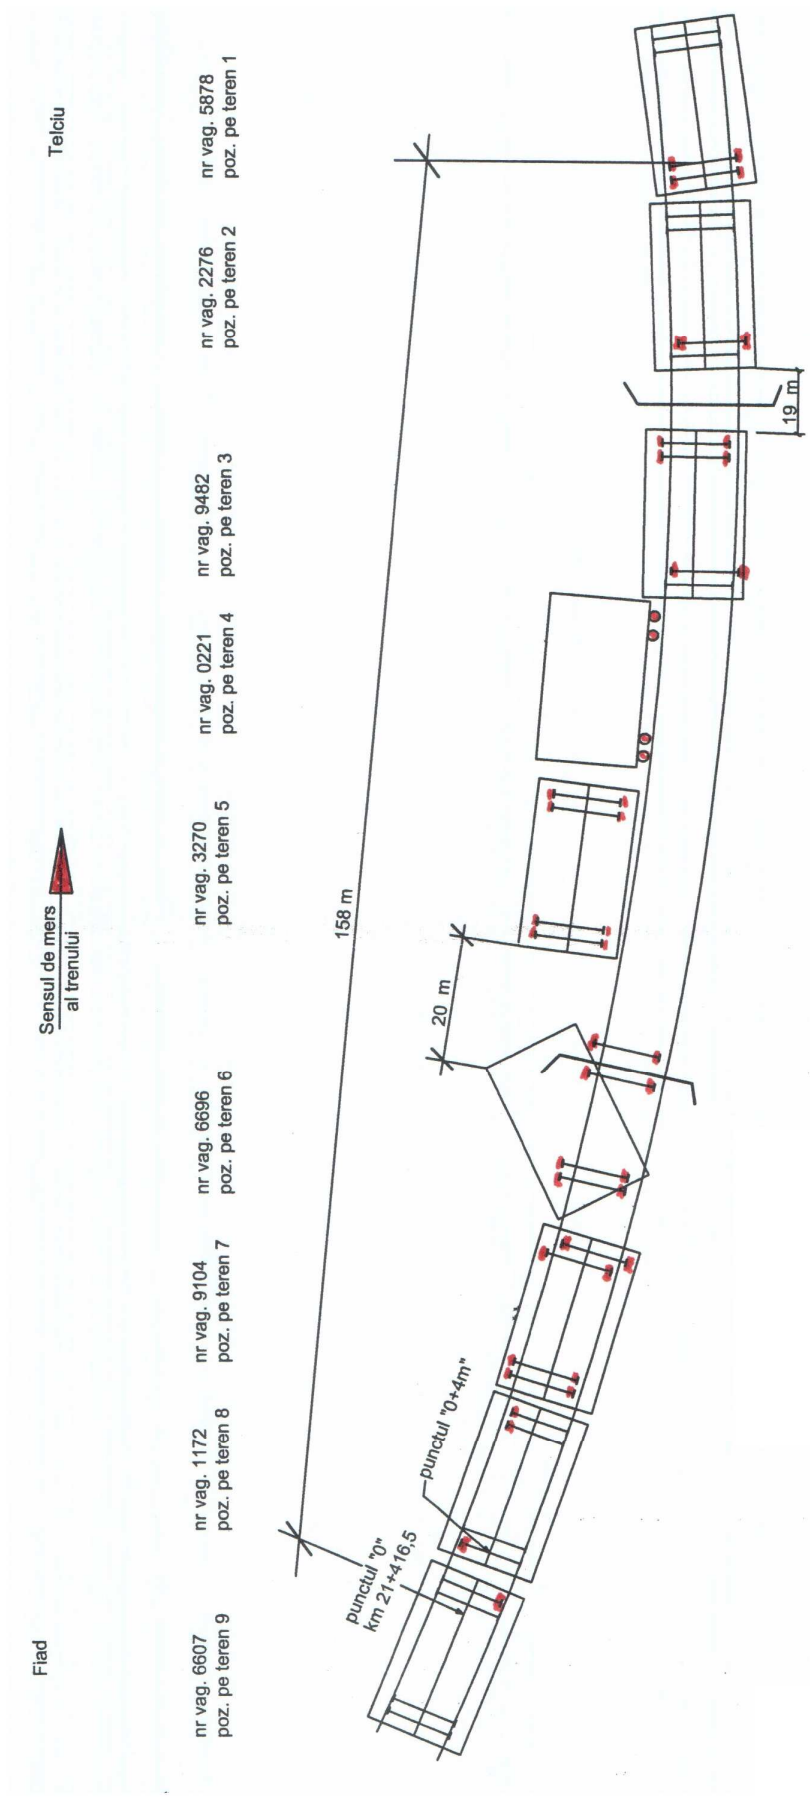
**Figura 2** - Poziționarea pe teren a vagoanelor deraiate

Poziționarea pe teren a vagoanelor deraiate este reprezentată în **Figura 2**

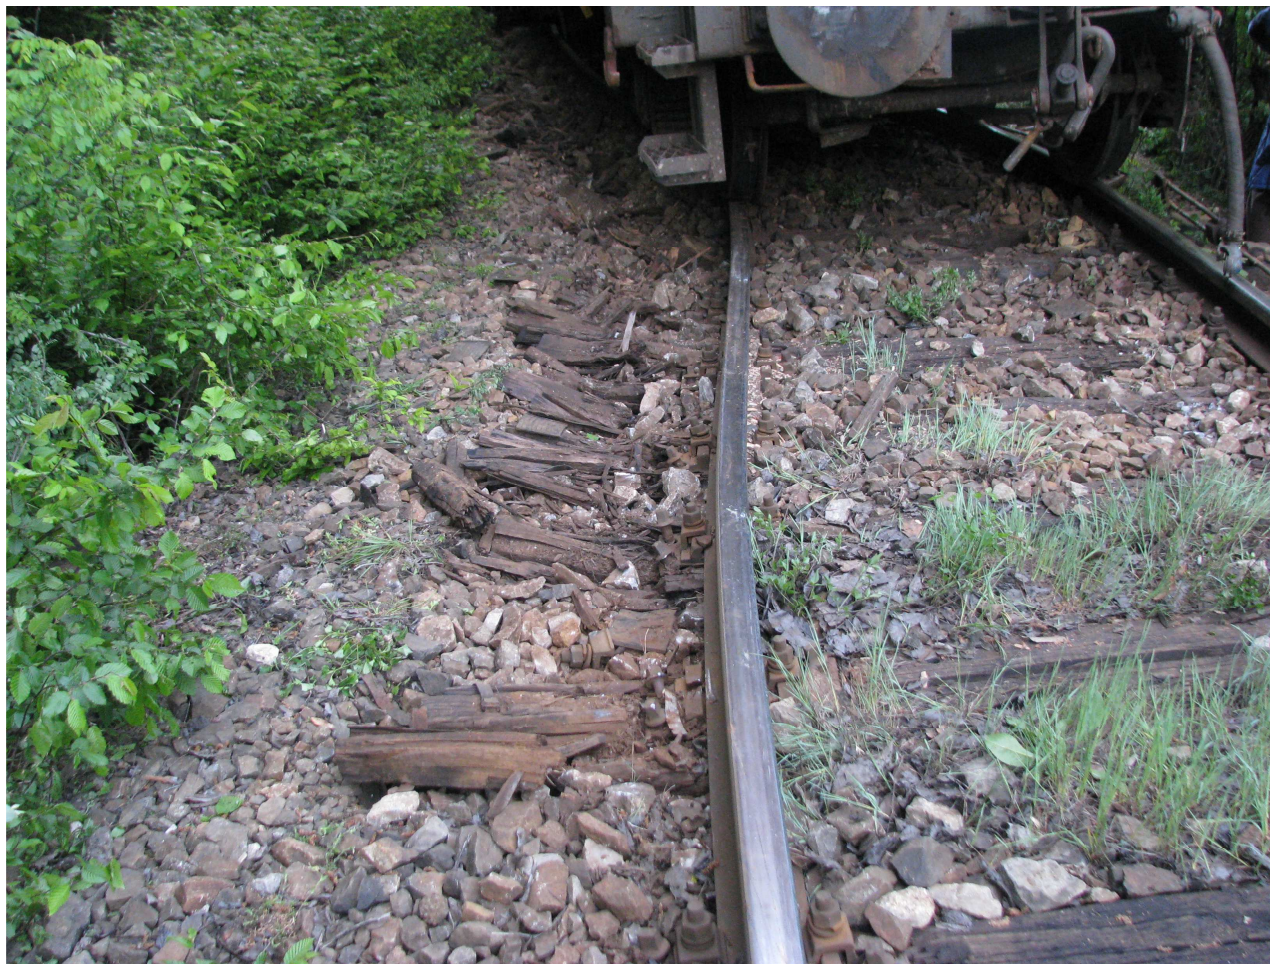
**Figura 3** - deformațiile provocate la linie de către vagoane în timpul deraierei

- calea pe pod a fost deteriorată pe o lungime de aproximativ 80 metri;
- contrașinele de capăt dinspre Fiad au fost smulse din elementele de fixare;
- capetele traverselor dinspre firul interior al curbei au fost deteriorate;
- șinele care constituiau firul interior al curbei (cel din partea stângă în sensul de mers) și contrașina aferentă au fost smulse din elementele de fixare și îndoite;
- trotuarul din partea stângă a fost deteriorat;

Nu au putut fi efectuate măsurători relevante pentru determinarea elementelor geometrice ale căii pe zona de linie cuprinsă între punctul “0” și capătul dinspre Fiad a tablierului metalic, în sensul de mers al trenului, din cauza deformațiilor provocate la linie de către vagoane, în timpul deraierii - **Figura 3**

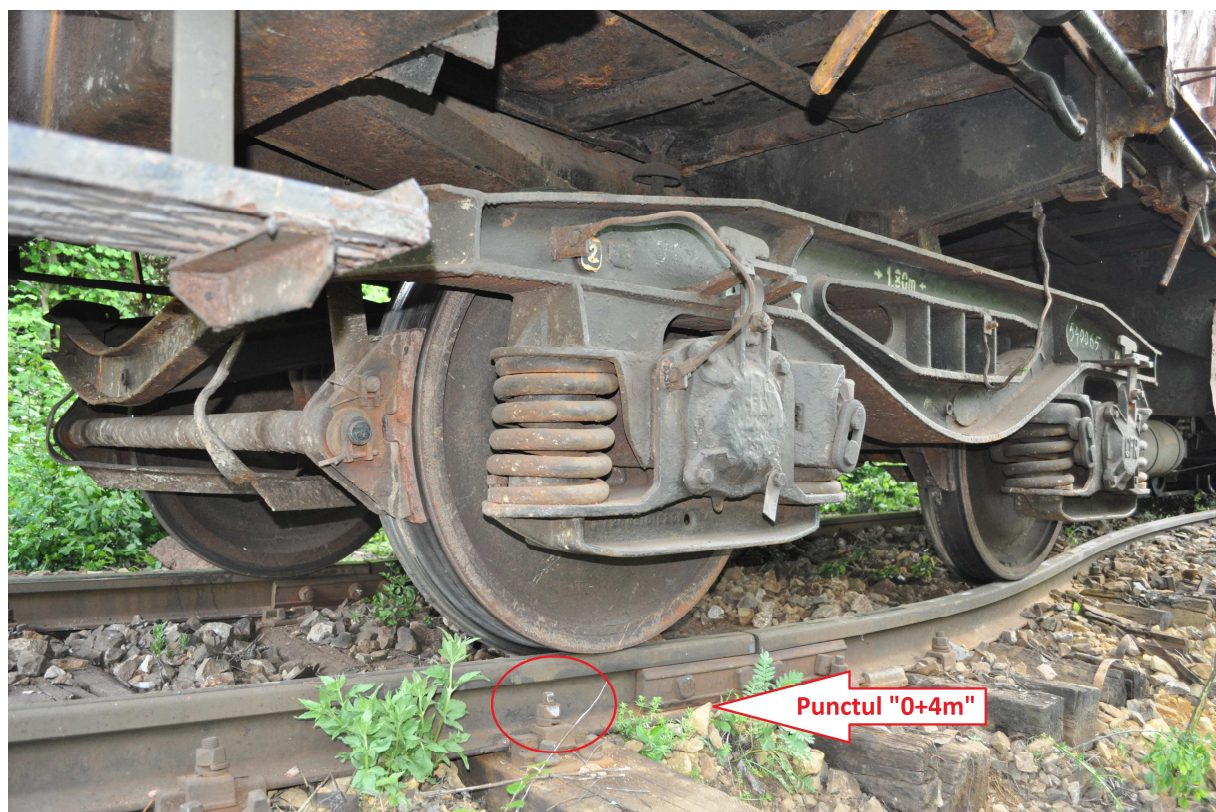
**Figura 4** - Urma de deraiere denumită Punctul “0+4m”

Analizând probele de la fața locului se constată că de la capătul podului dinspre stația Fiad se identifică pe traverse, material de prindere și terasament urme de deraiere spre exteriorul curbei, continuându-se spre stația Fiad până la o distanță de 8 traverse de punctul „zero”. Urma de deraiere spre exterior menționată, situată la distanța de 8 traverse de punctul „zero”, a fost identificată în dreptul ultimei osii al celui de-al 8-lea vagon deraiat (1172) și se prezintă sub forma unei urme de lovitură pe un bulon vertical.

Urma de deraiere menționată a fost denumită Punctul “0+4m” și este prezentată în **Figura 4**

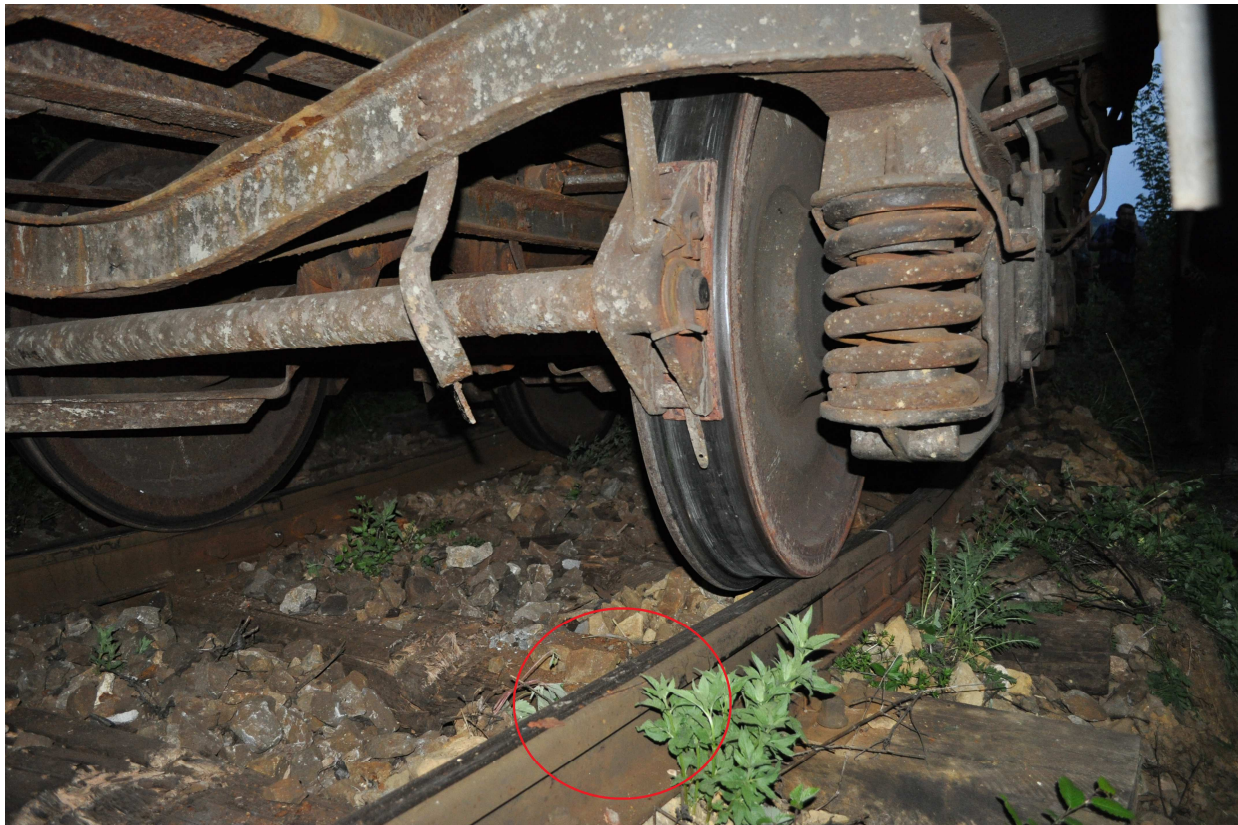
**Figura 5** - O urmă de deraiere pe partea dreaptă

S-au mai identificat în zona punctului “0+4m” un număr de 3 urme de deraiere pe partea dreapta în sensul de mers (căderea roții de pe ciuperca șinei), prezentate în **Figura 5 și Figura 6**

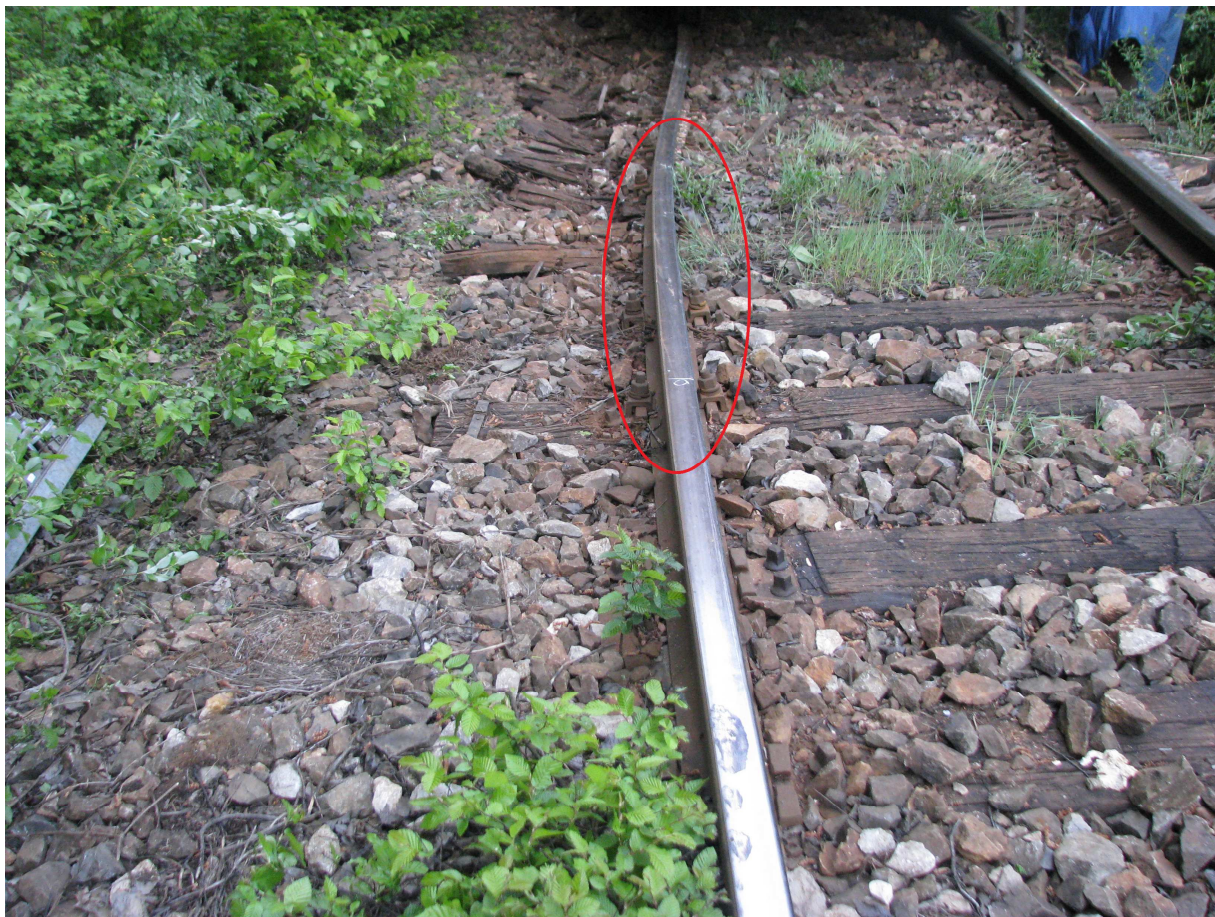
**Figura 7** - cele 4 urme de deraiere pe partea stângă

S-au identificat totodată în zona punctului “0” un număr de 4 urme de deraiere pe partea stângă în sensul de mers (căderea roții de pe ciuperca șinei) **Figura 7**

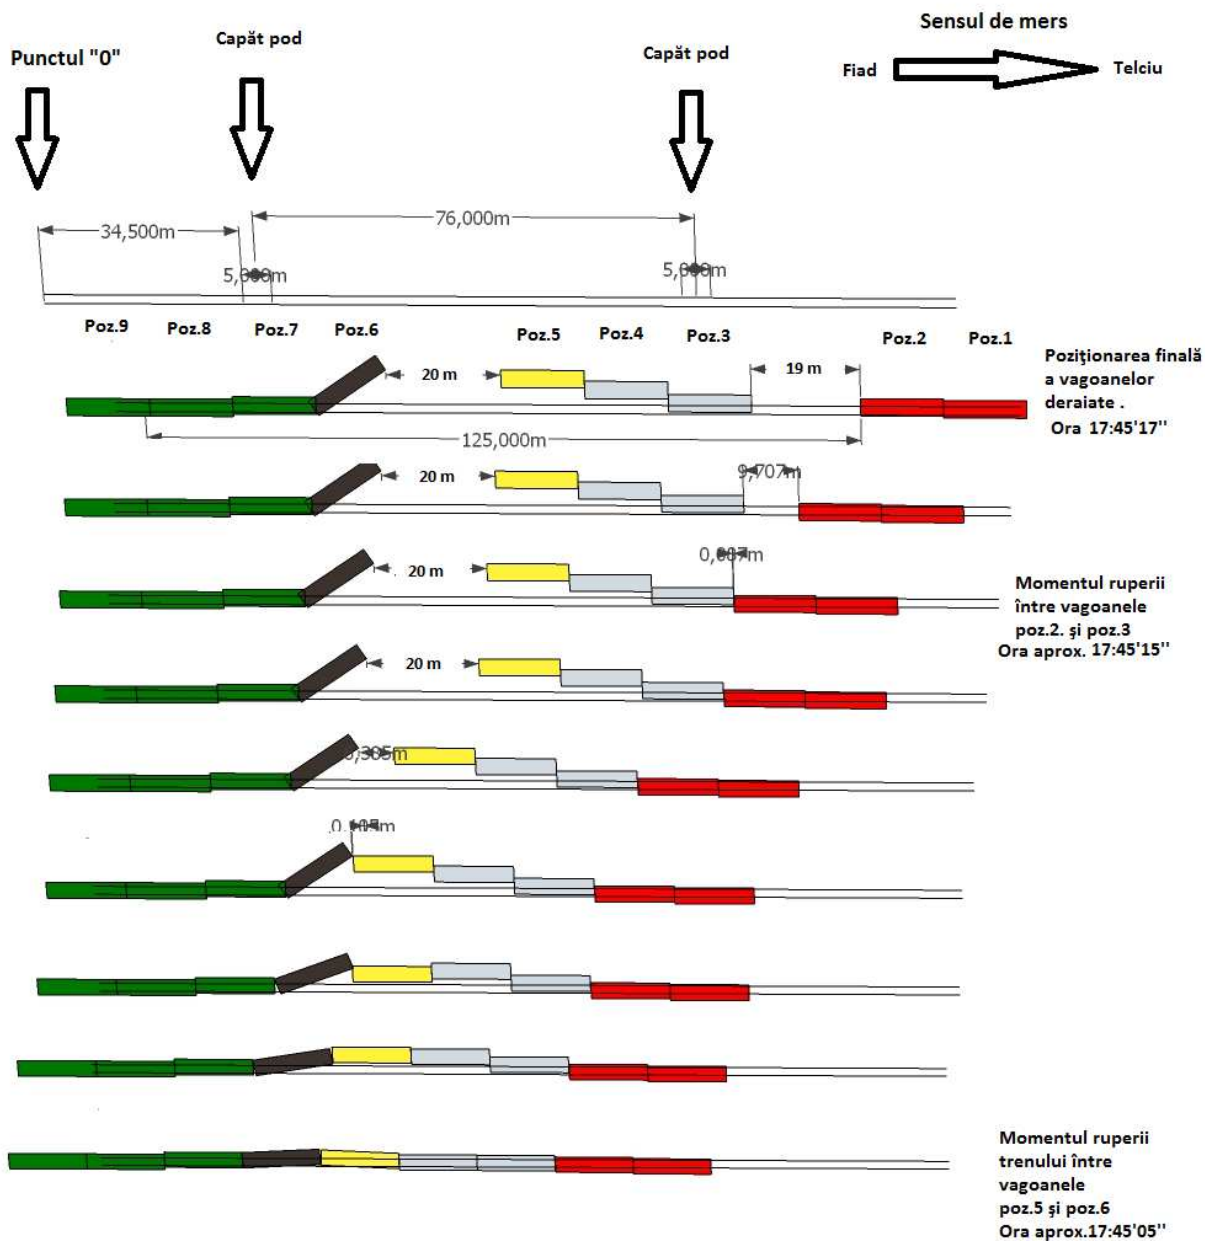
**Figura 8** Succesiunea ruperilor trenului , cu reprezentarea celor 9 vagoane deraiate

Pentru stabilirea succesiunii ruperilor de tren după producerea deraierii, au fost analizate înregistrările locomotivelor și indiciile găsite la vagoane și infrastructură. Ținând cont de acestea s-a concluzionat că succesiunea celor 2 ruperi ale trenului dintre vagoanele deraiate s-a produs mai întâi între vagoanele poziția 5 și poziția 6 și ulterior între vagoanele poziția 2 și poziția 3 .  
Reprezentarea grafică a acestor ruperi de tren se prezintă conform Figurii 8

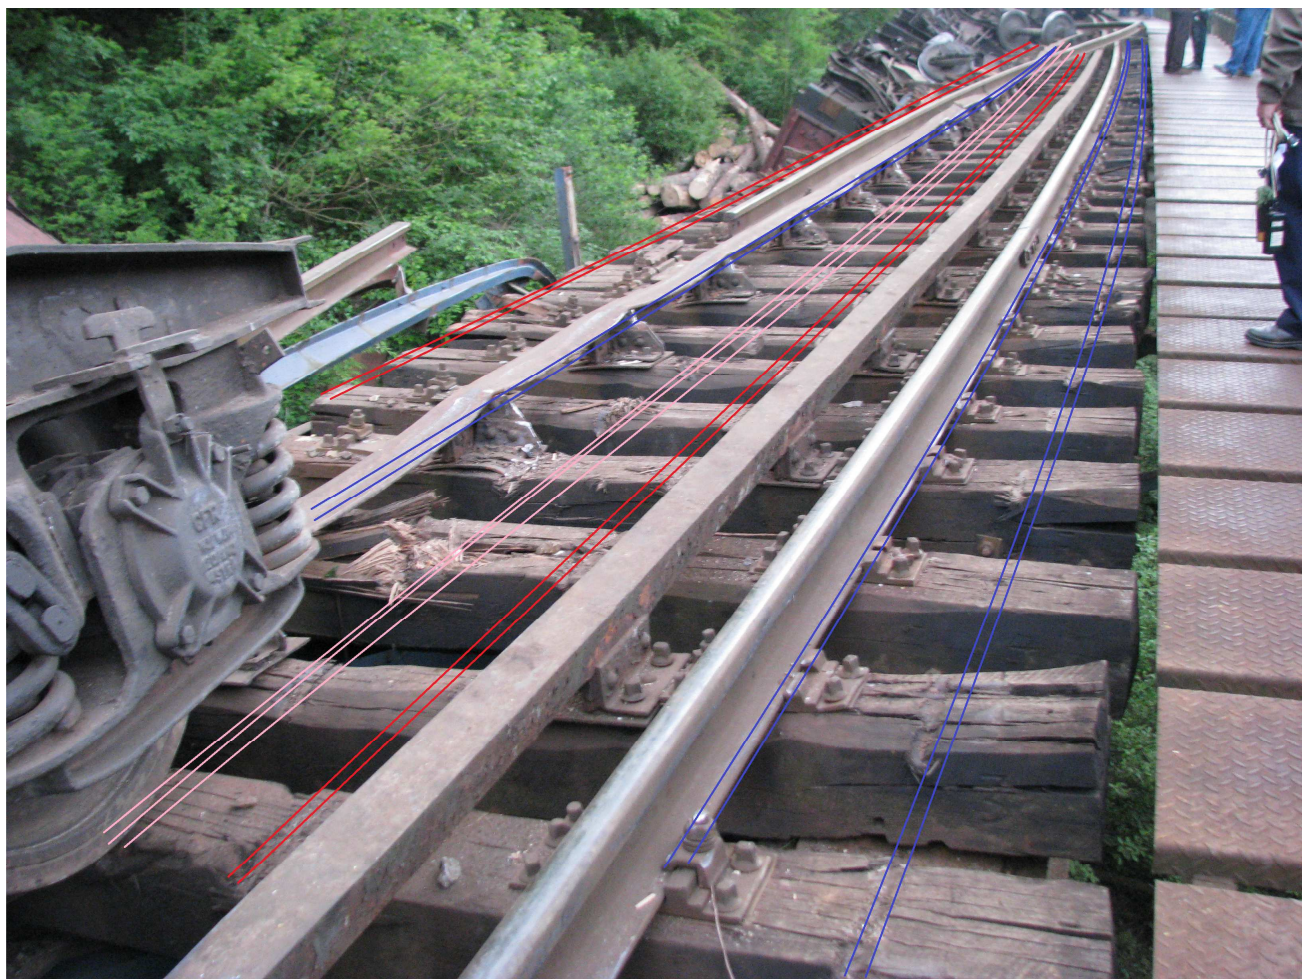
**Figura 9** Urmele lăstate pe pod de vagoanele deraiate

Pe parcursul trecerii pe pod a vagoanelor deraiate, acestea au lasat mai multe seturi de urme imprimate pe traverse, pe elementele de prindere de tip K si pe contrasine evidențiate în Figura 9
