## Tutkintaselostus

S1/2011R

### Teematutkinta tasoristeysonnettomuuksista

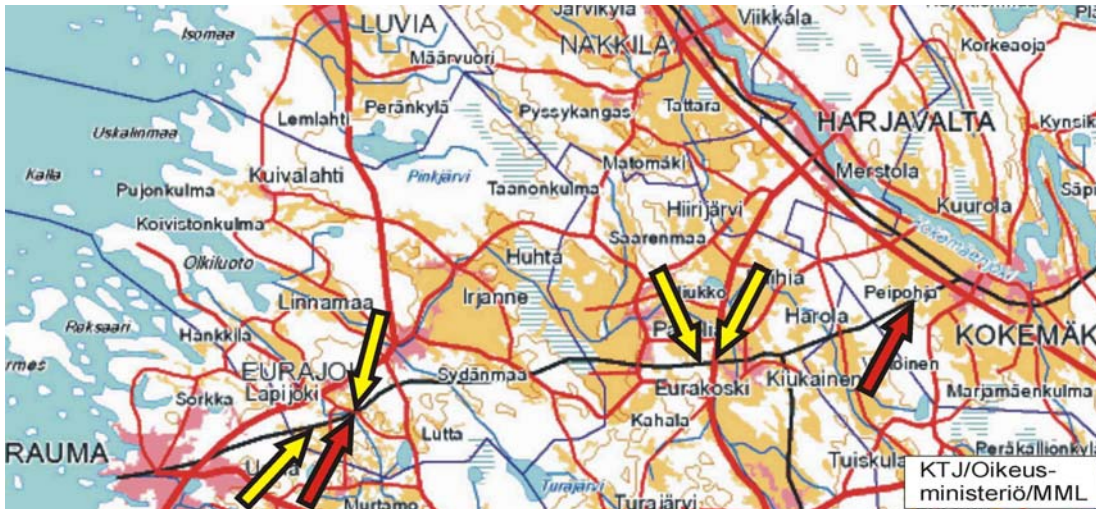
Rataosa Kokemäki–Rauma on pituudeltaan 47 kilometriä. Rataosalla on 30 tasoristeystä, joista 17 on varoituslaitteetonta, 12 varustettu puolipuumilaitoksella ja yksi porteilla varustettu kevyenliikenteen väylä. Rataosalla on ainoastaan tavaraliikennettä. Junaliikenteen määrä on pysynyt lähes samana vuosina 2001–2010, rataosalla kulkee noin 16 tavarajunaa vuorokaudessa. Rataosan tasoristeyksissä on Liikenneviraston tekemän onnettomuuskoosteen mukaan sattunut vuosina 2002–2010 kuusi tasoristeysonnettomuutta, joista kaksi oli kuolemaan johtaneita.

Kuva 5. Kokemäki–Rauma-rataosalla 2002–2010 sattuneet tasoristeysonnettomuudet. Kuolemaan johtaneet on merkitty punaisilla nuolilla.

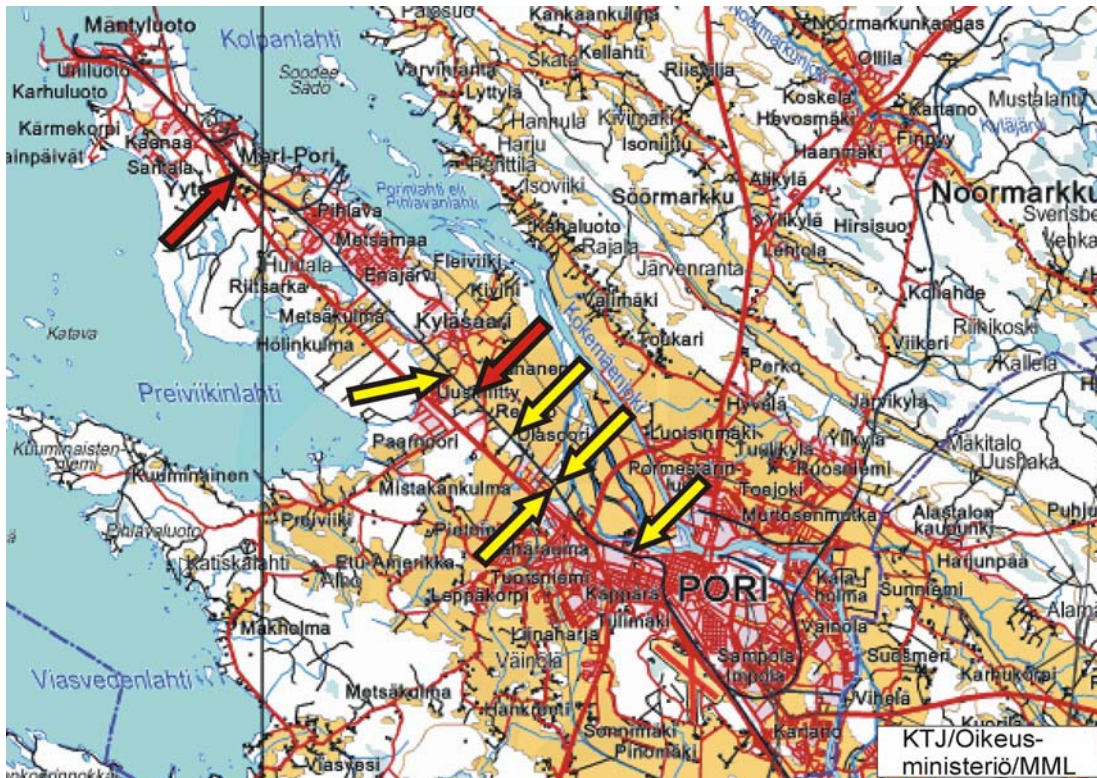
Rataosan tasoristeyksissä on vuosina 2002–2010 sattunut seitsemän onnettomuutta, joista kaksi oli kuolemaan johtaneita. Vuonna 2009 menehtyi henkilöauton kaksi matkustajaa auton jäätyä Mäntyluodosta kohti Poria junana kulkeneen veturin alle Teurastamon varoituslaitteettomassa tasoristeyksessä. Vuonna 2010 menehtyi henkilöauton kuljettaja ja matkustaja auton jäätyä Mäntyluodosta kohti Poria matkalla olleen tavarajunan alle.

Kuva 6. Pori–Mäntyluoto-rataosalla 2002–2010 sattuneet tasoristeysonnettomuudet. Kuolemaan johtaneet on merkitty punaisilla nuolilla.

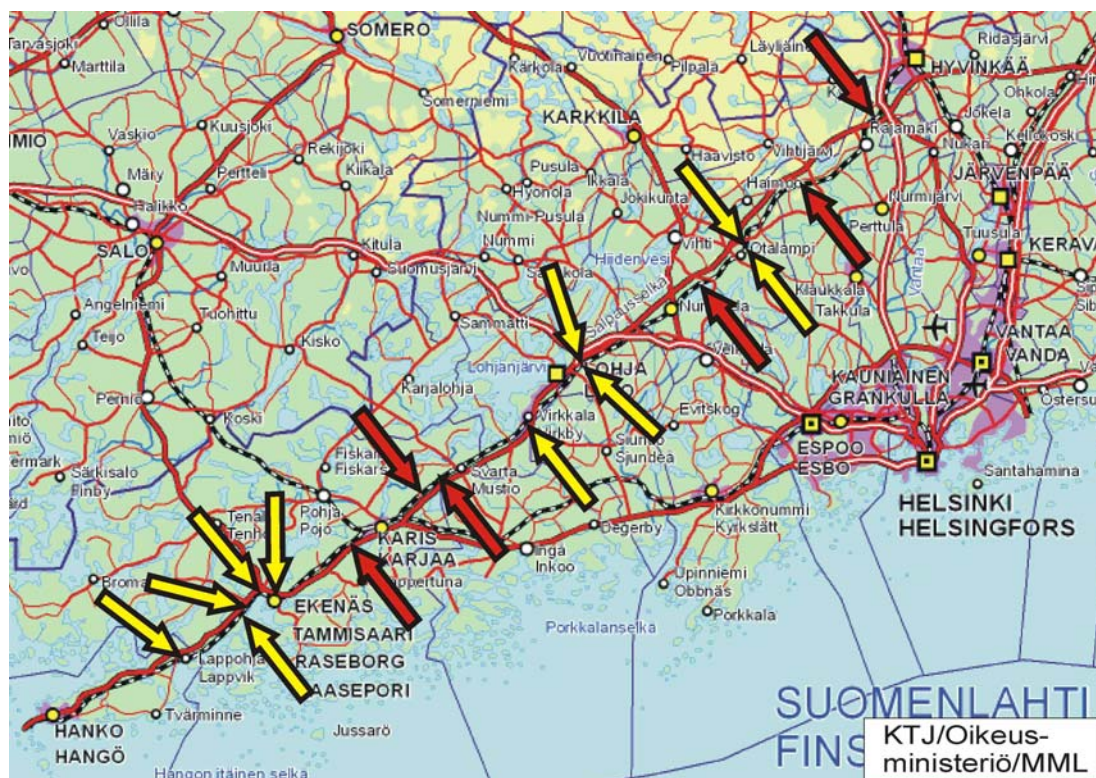
Radalla Hyvinkää–Hanko on vuosina 2002–2010 sattunut yhteensä 16 moottoriajoneuvojen tasoristeysonnettomuutta, joista kymmenen Hyvinkää–Karjaa-rataosalla ja kuusi Karjaa–Hankorataosalla. Onnettomuuksista kuusi oli kuolemaan johtaneita. Niissä kuoli yhteensä seitsemän henkilöä.

*Kuva 7. Hyvinkää–Hanko-radalla 2002–2010 sattuneet tasoristeysonnettomuudet. Kuolemaan johtaneet on merkitty punaisilla nuolilla.*

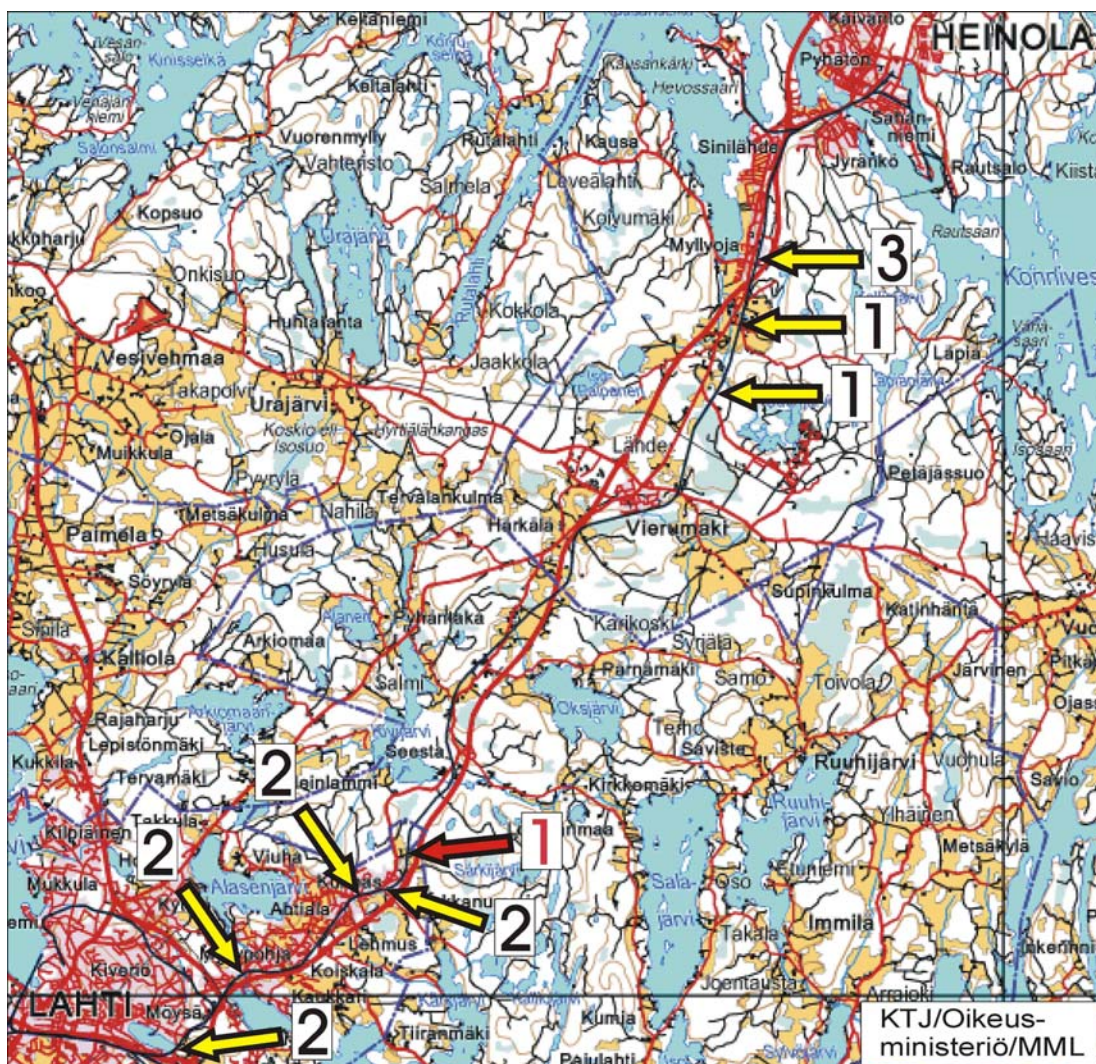
Kuva 8. Lahti–Heinola-rataosalla 2002–2010 sattuneet tasoristeysonnettomuudet. Kuolemaan johtanut on merkitty punaisella nuolella.
