S2/2011R

# Teematutkinta vuonna 2011 tapahtuneista tasoristeys- onnettomuuksista

**Onnettomuustutkintakeskus  
Olycksutredningscentralen  
Safety Investigation Authority, Finland**

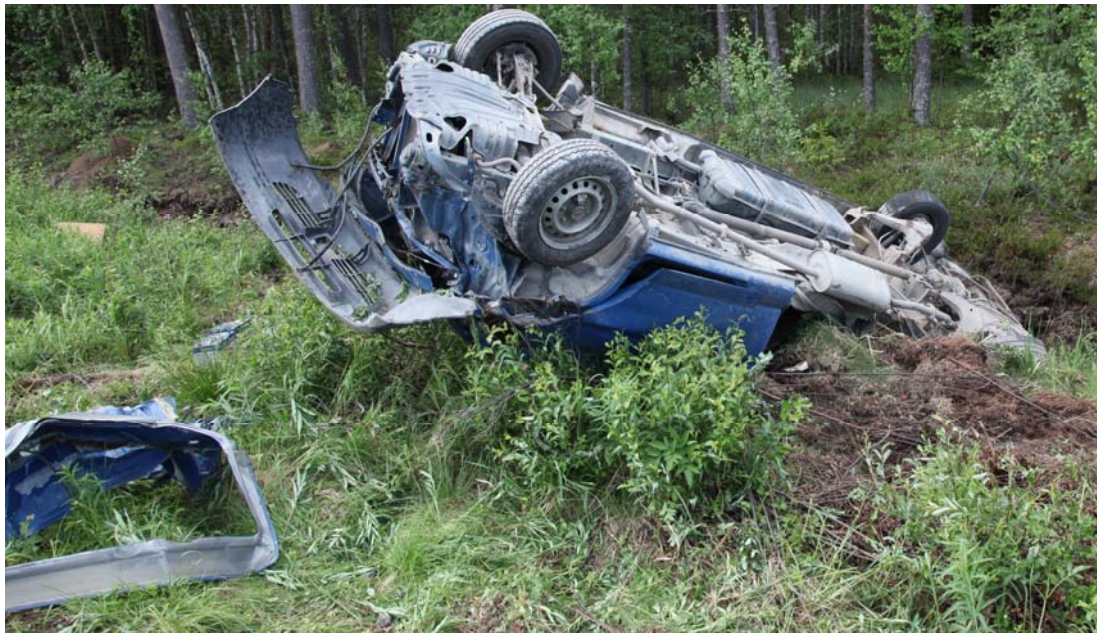
| <b>Kalustovauriot:</b><br>Skador på fordon:<br><i>Damages of rolling stock:</i> | Veturi vaurioitui keulasta ja sen tuulilasi rikkoutui. Ensimmäisen vaunun yksi sivuikkuna rikkoutui.<br>Lokets framparti och vindruta skadades. Ett sidofönster i den första vagnen skadades.<br><i>The locomotive was damaged at the front and its windscreen was broken. One side window in the first car was broken.</i> |
| <b>Ratavauriot:</b><br>Skador på spåranläggning:<br><i>Damages on track equipment:</i> | Ei.<br>Nej.<br><i>None.</i> |
| <b>Muut vauriot:</b><br>Övriga skador:<br><i>Other damages:</i> | Ei.<br>Nej.<br><i>None.</i> |

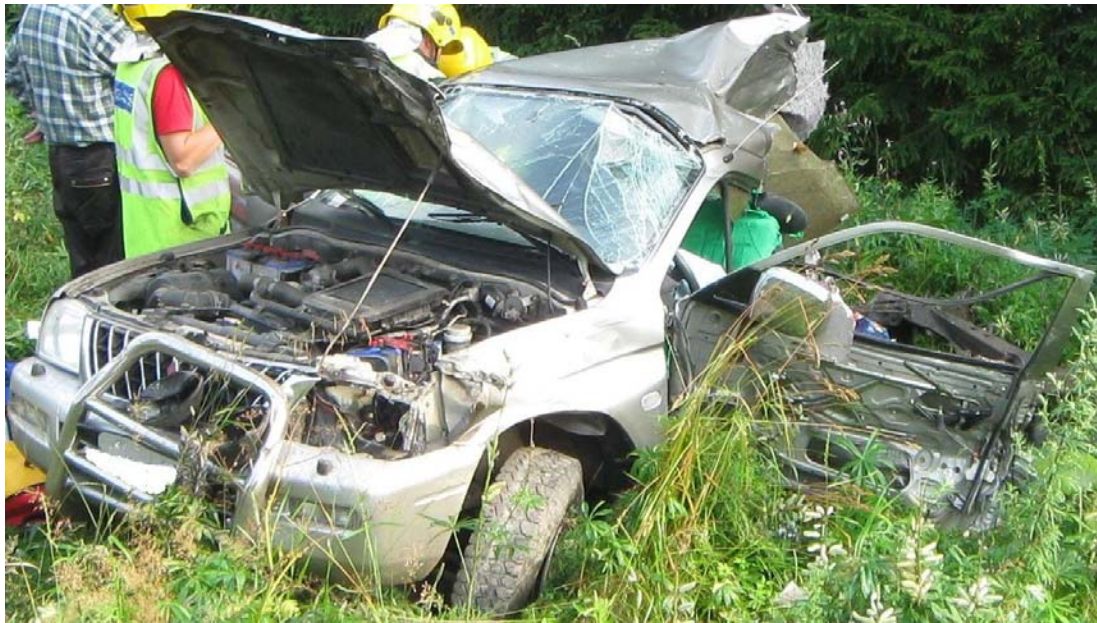
| <b>Kalustovauriot:</b><br>Skador på fordon:<br><i>Damages of rolling stock:</i> | Veturin keulaan tuli vaurioita. Lavapakettiauto romuttui täysin.<br>Lokets frontparti fick skador, bilen totalförstörts.<br><i>Damages to the locomotive front, the car entirely wrecked.</i> | | |
| <b>Ratavauriot:</b><br>Skador på spåranläggning:<br><i>Damages on track equipment:</i> | Ei.<br>Nej.<br><i>None</i> | | |

| <b>Muut vauriot:</b><br>Övriga skador:<br><i>Other damages:</i> | Ei.<br>Nej.<br><i>None</i> |

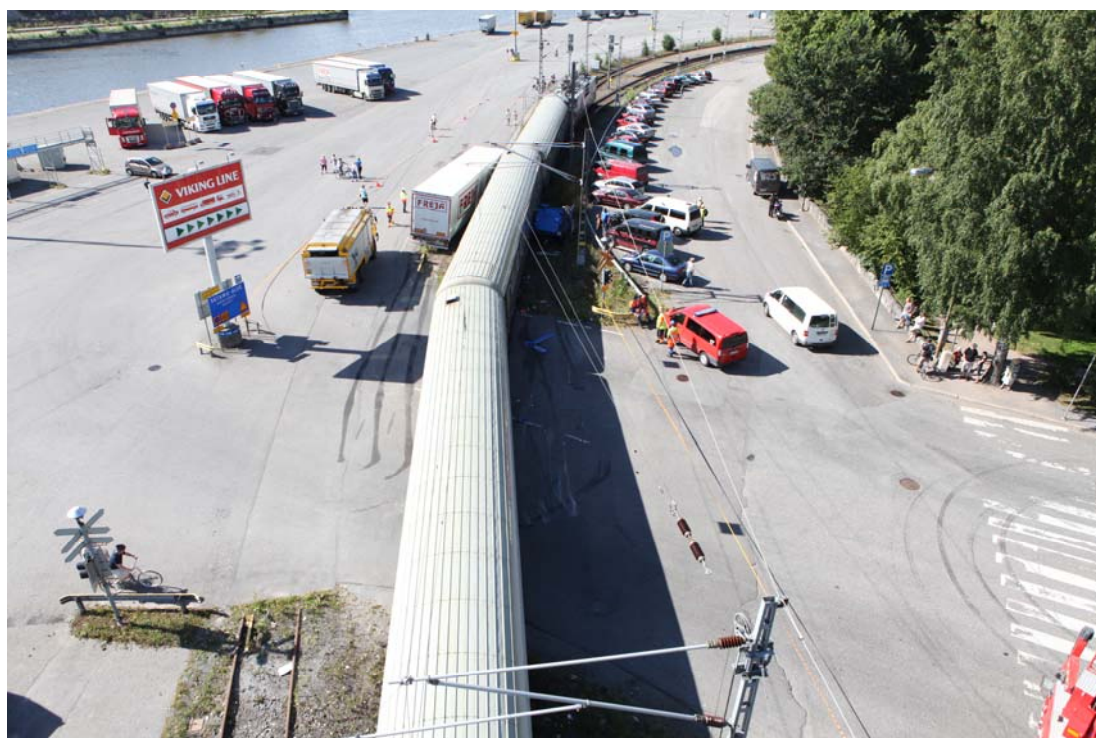
| <b>Kalustovauriot:</b><br>Skador på fordon:<br><i>Damages of rolling stock:</i> | Veturi ja yksi vaunu vaurioitui. Ajoneuvoyhdistelmä kärsi tun-<br>tuvia vaurioita.<br><i>Loket och en vagn skadades. Fordonskombinationen fick omfattande ska-<br/>dor.</i><br><i>The locomotive and one car were damaged. The articulated vehicle suffered<br/>serious damage.</i> | | | |

| <b>Ratavauriot:</b><br>Skador på spåranläggning:<br><i>Damages on track equipment:</i> | Rataa vaurioitui noin 100 m:n matkalta ja vaihde rikkoutui.<br><i>Circa 100 meter av spåret och en växel skadades.</i><br><i>Track damage extended over around 100 meters. One turnout was broken.</i> |
| <b>Muut vauriot:</b><br>Övriga skador:<br><i>Other damages:</i> | Rataa reunustaneeseen aitaan ja kaiteeseen sekä liikenne-<br>merkkeihin tuli vaurioita.<br><i>Stängslet och räcket vid banan och trafikmärken skadades.</i><br><i>The fence and railing on the side of the railway, as well as traffic signs,<br/>suffered damage.</i> |

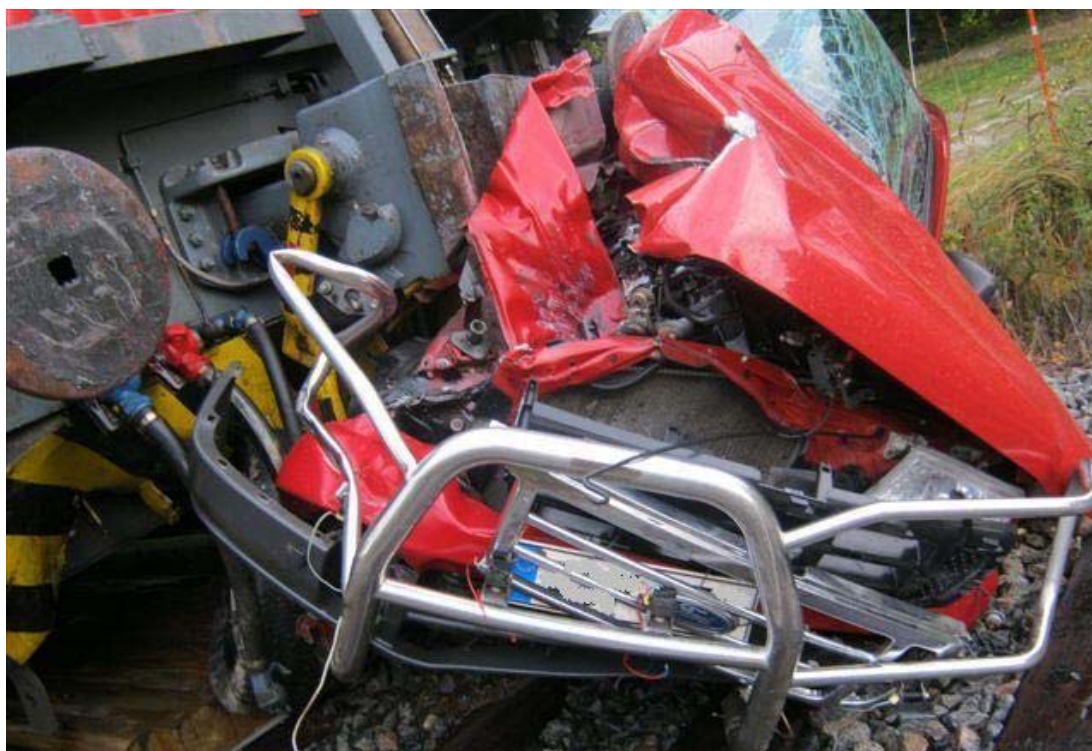
| <b>Kalustovauriot:</b><br>Skador på fordon:<br><i>Damages of rolling stock:</i> | Veturin keulaan tuli vähäisiä vaurioita.<br><i>Lokets frontparti fick smärre skador.<br/>Minor damages to the locomotive front.</i> | | |
| <b>Ratavauriot:</b><br>Skador på spåranläggning:<br><i>Damages on track equipment:</i> | Ei.<br><i>Nej.<br/>None.</i> | | |

| <b>Muut vauriot:</b><br>Övriga skador:<br><i>Other damages:</i> | Ajoneuvossa ollut koira kuoli.<br>En hund i fordonet dog.<br><i>The dog in the vehicle died.</i> |

Tasoristeys.fi-sivun raportin 27.10.2010 mukaan näkemä tasoristeyskohdassa ajoneuvon tulosuunnasta junan tulosuuntaan on ollut vain 350 metriä radan kaarteesta ja korkeuserosta johtuen. Radanvarsi on raivattu onnettomuuden jälkeen. RATOn mukainen näkemävaatimus 600 metriä ei täyty.
