Slutrapport RJ 2014:04

**Plankorsningsolycka med tåg 614
och lastbil mellan Hägernäs och
Rydbo, i Stockholms län, den 9
februari 2012**

2014-07-04

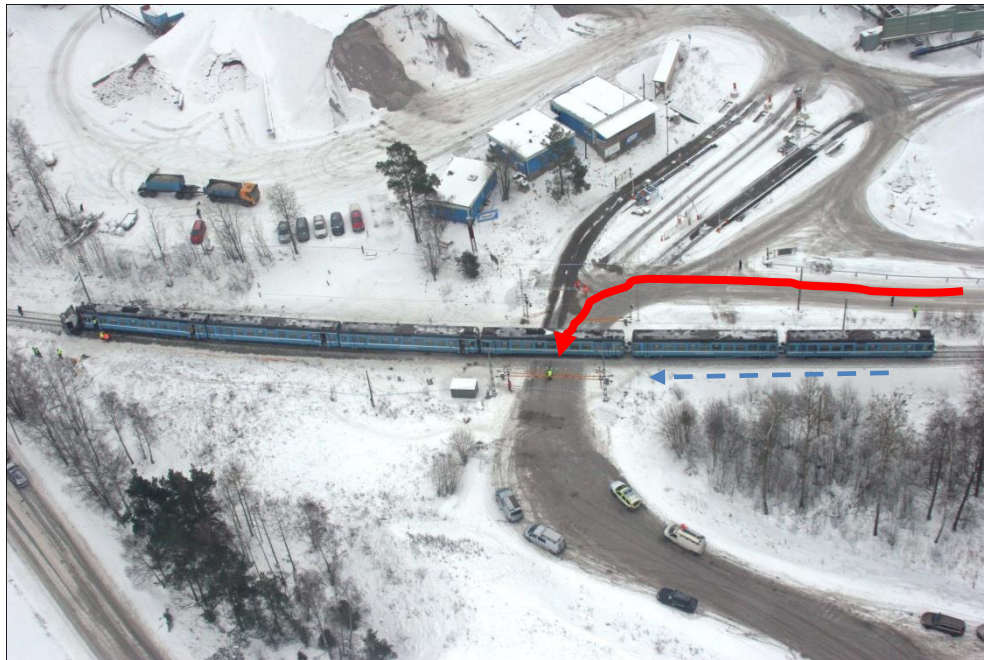
Figur 2. Foto över olycksplatsen. Lastbilens färdväg är rödmarkerad och tågets färdväg är blåmarkerad och streckad. Foto: Polisen.

Efter kollisionen förde tågsättet lastbilen framför sig 70 meter, vilket innebar att de första tre vagnarna passerade plankorsningen. Den fjärde vagnen stod över plankorsningen och de två sista passerade inte korsningen (Figur 2).

Lastbilen slog vid kollisionen ner ett av de fyra bomstativen och en kontaktledningsstolpe.

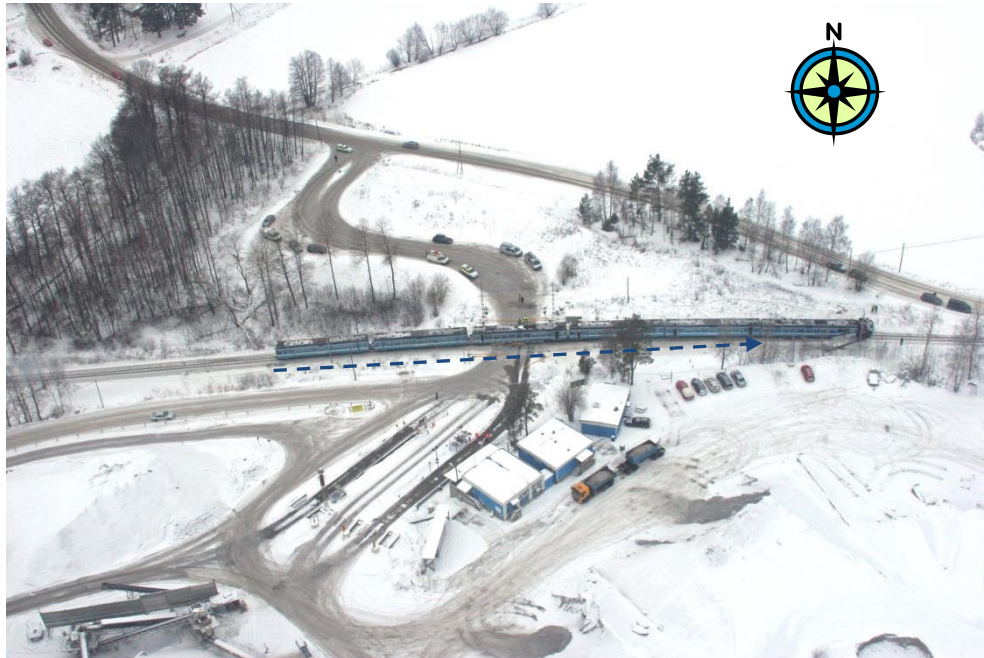
Den skarpa kurvan norr om korsningen tillkom i samband med en ombyggnad av väganlutningen till Rydbovägen omkring år 2007. Tidigare gick vägen rakt ner från plankorsningen till Rydbovägen. Kartan, Figur 4, visar förhållandet innan ombyggnaden medan flygbilden Figur 5 visar området vid olyckstill-

fället. Anledningen till ombyggnaden var att man ville skapa mer plats för stillastående lastbilar som tidigare kunde bli stående på Rydbovägen i väntan på tågpassage, vilket skapade trafiksvårigheter på Rydbovägen.

Figur 5. Plankorsningen med anslutande vägar. Tågets färdriktning visas med blå streckad linje. Foto: Polisen.

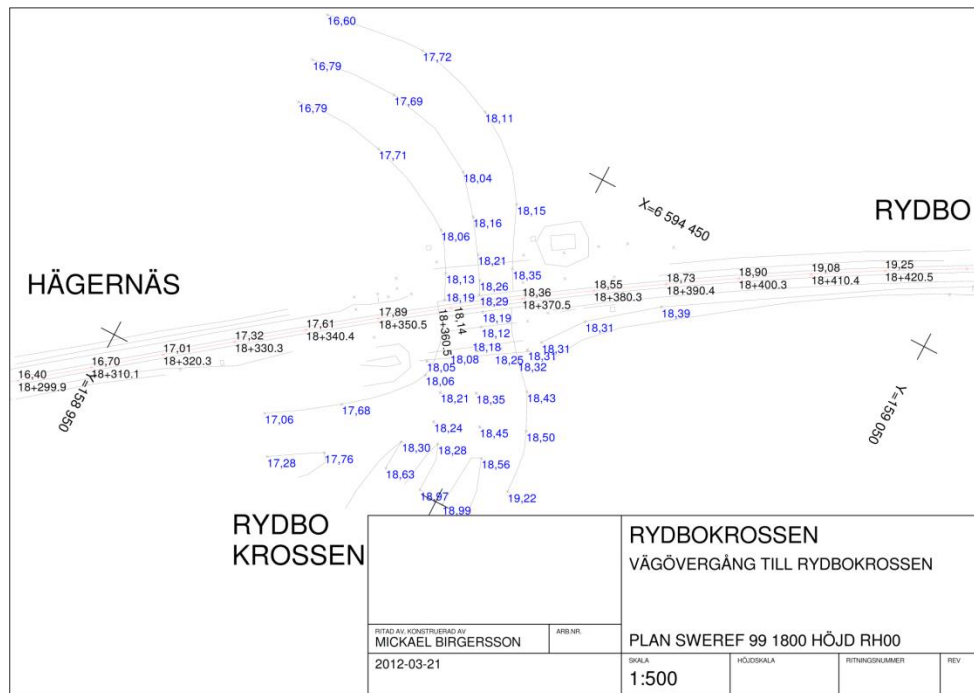
Banan vid plankorsningen har en rälsförhöjning på upp till 5 cm. Det innebär att den norra rälen befinner sig 5 cm högre än den södra.

Vägbanan har en svacka på den södra sidan och ett krön i närheten av den norra rälen. Norr om den norra rälen sjunker vägen igen.

Figur 6. Plankorsningen med uppmätta höjdmått angivna. Diagonalt över korsningen så som lastbilen framfördes finns det en höjdskillnad på 3 dm mellan måtten 18,05 och 18,35 meter.

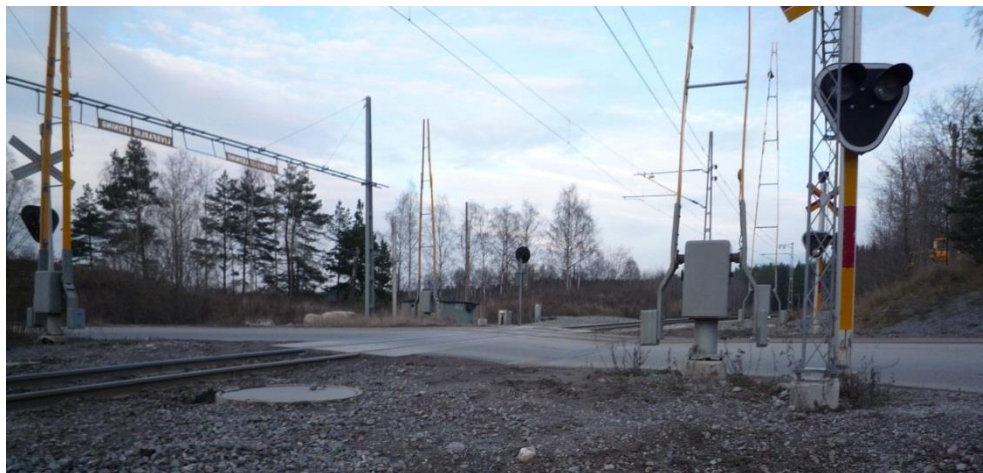
Figur 7. En bild där svackan söder om spåren, mellan bommen och högra rälen, tydligt framgår. Foto: SHK.

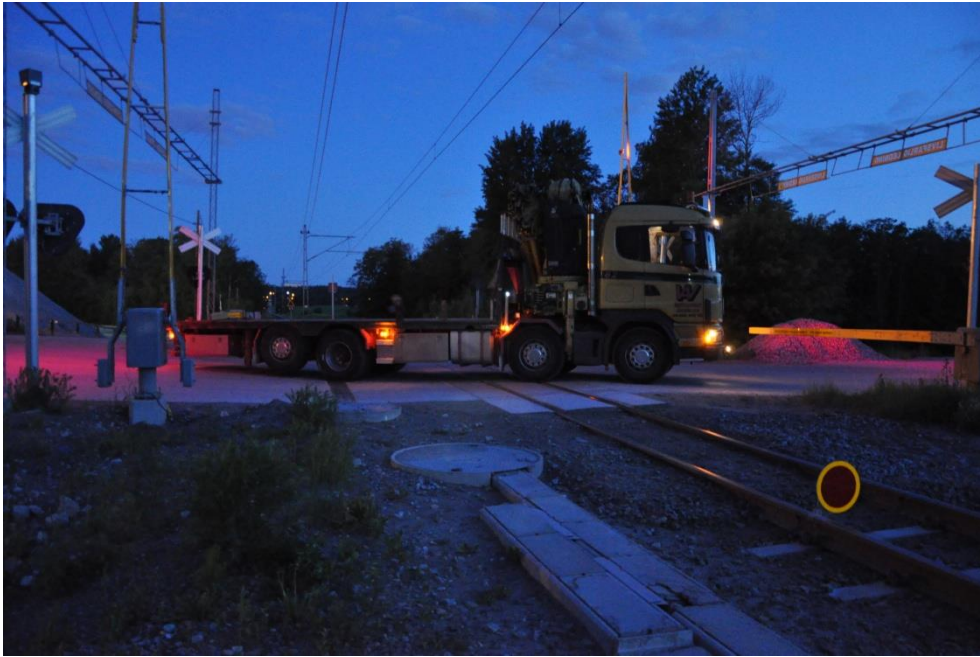
Figur 10. Lastbilens troliga placering vid olyckan. Tåget framfördes i riktning mot fotografen. Foto: SHK.

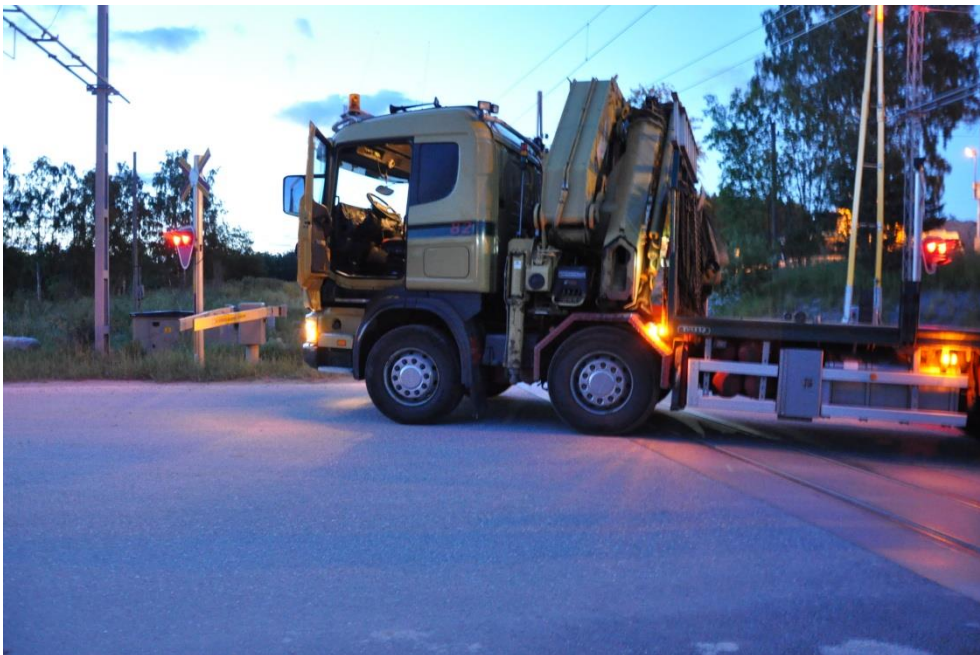
Figur 11. Lastbilens troliga placering vid olyckan. Foto: SHK.
