Samenvatting  
Veiligheidsonderzoeksverslag  
Ontsporing van een Lineas goederentrein  
Aubange - 19 mei 2017

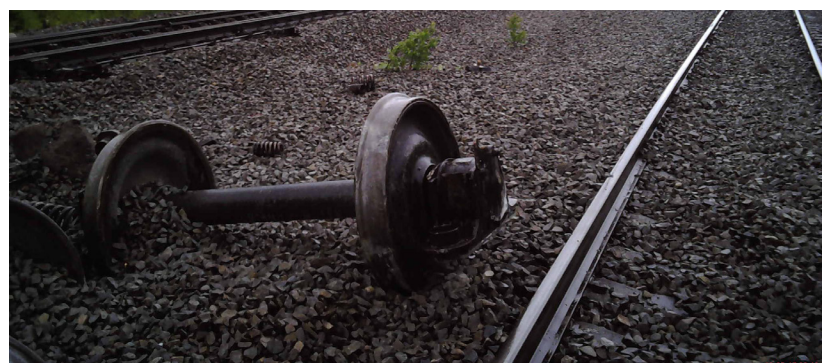
De inspectie van de trein door de treinbestuurder laat toe de ontsporing van de twee laatste wagons van de trein vast te stellen. Bij de eerste inspecties van het rollend materieel, de sporen en spoorbermen kon men vaststellen dat een van de wielen van de voorlaatste wagon was gebroken ongeveer 17 km opwaarts van waar de trein is gestopt. Dit leidde tot de ontsporing van deze wagon.

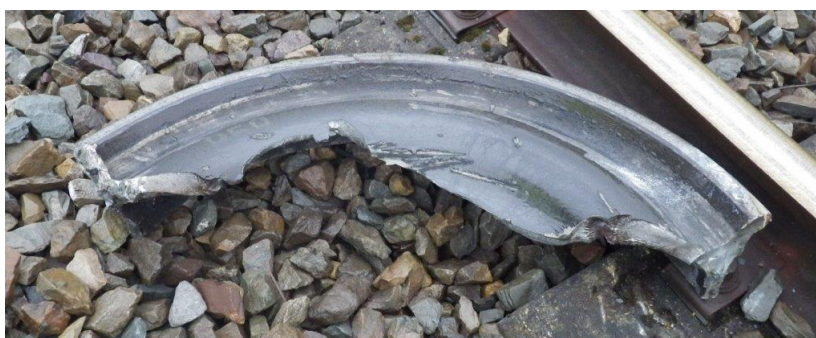
Fragment n°	Borne Kilométrique (BK)	
1	127.800	
2	127.000	
3	124.000	
4	124.000

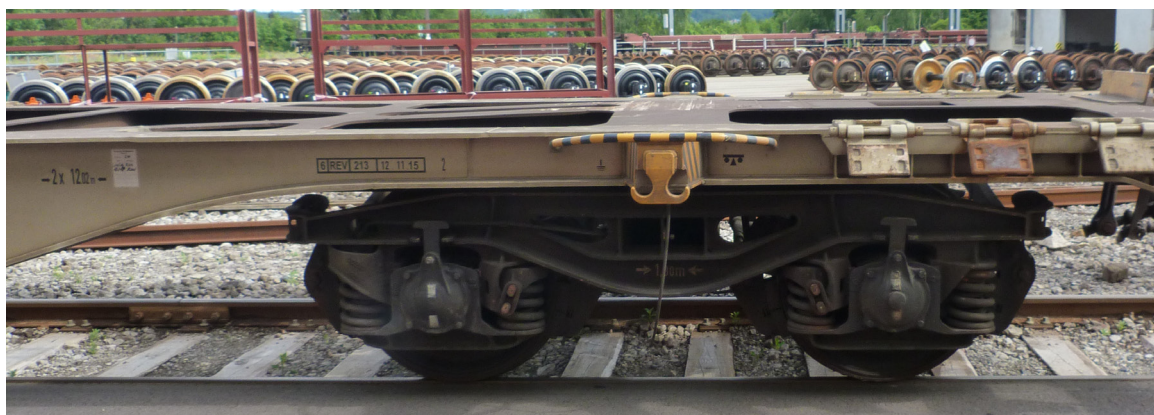
Het design van het wiel maakt de inspectie ervan er niet gemakkelijker op: onderstaande foto geeft een idee van het zichtbare deel van het wiel van een wagon van hetzelfde type als wagon 33 68 4952 072-9.
