RAUDTEELIIKLUSÕNNETUSE UURIMISARUANNE

Raudteeõnnetus „Raudteede ohutuse direktiivi” 2004/49/EÜ jaotuse järgi:
õnnetusjuhtum – kategooria: raudteeületuskoha õnnetusjuhtum

Raudteeõnnetuse koht ja kuupäev: Toila raudteeülesõidukohal (Ida-Virumaal) 10.
juulil 2007.a.

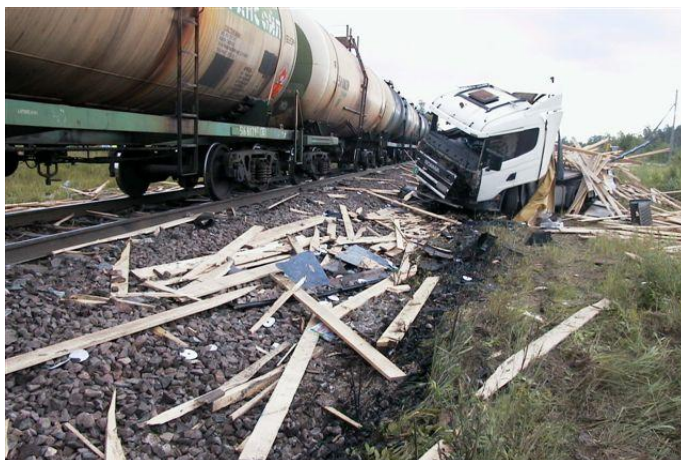
Foto 1. Kaubarong nr 1552 ja veoauto Scania 24LIN kokkupõrkejärgselt

Kokkupõrkejärgselt oli veoauto Scania koos poolhaagisega Krone paiskunud põllumaale diagonaalselt esiotsaga tuleku suunda. Veoauto vasak esiratas jäi 26,0m kaugusele sõidutee peenrast ning 4,9m kaugusele lähimast rööpast. Auto vasakpoolne tagumine ratas asus 29,0m teepeenrast ja 6,4m lähimast rööpast. Poolhaagis Krone vasakpoolne ratas asus 9,9m lähimast rööpast ja 35,3m sõidutee peenrast. Sõidutee peenrast kuni 45,3m kauguseni diagonaalselt ülesõidukohast auto teelt väljapaiskumise alal lähimast rööpast kuni 12,0m kauguseni oli puitlaudade, plastmassi ja klaasikildudega kaetud ala.

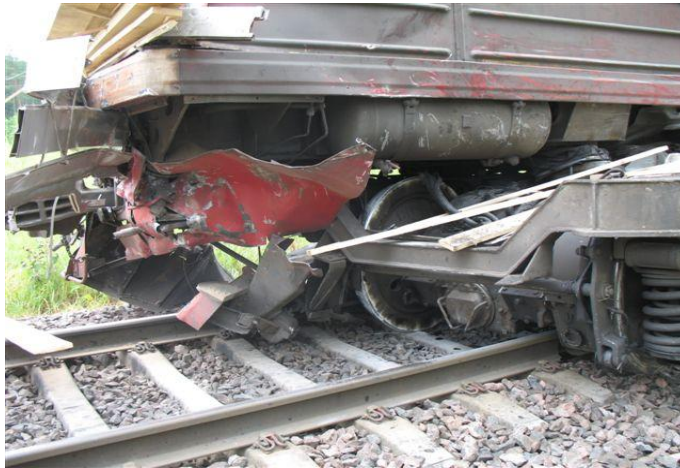
Foto 2. Diiselveður 2TE116 nr 1682 peale kokkupõrget

Diiselveður 2TE116 nr 1682 jooksis rööbastelt maha esimese sektsiooni 6 rattapaariga ning sai tugevaid tehnilisi vigastusi. Tugevalt oli deformeerunud veduri kogu A-sektsiooni esiosa koos vedurijuhi kabiini ja pöördvankritega, kusjuures esimene pöördvanker oli peaaegu risti veduri kerega. Purunenud olid veduri kabiini aknad, puhvriaternad, veduri juhtpult ja sisustus. Vigastatud olid veduri veermiku osad, rattapaarid, liivatusüsteemi torustik ja automaatpiduri ning toitemagistraali torustik ja otsakraanid, kütusepaak. Veduri taastusremondi orienteeruv maksumus ulatub 5,5 miljoni kroonini.
