**a) ENTGLEISUNG DES  
ZUGES 47022 UND  
b) KOLLISION MIT ZUG 753**

**am 19. September 2009**

**Österreichische Bundesbahnen  
Strecke 10501  
Semmeringstrecke**

**Untersuchungsbericht**

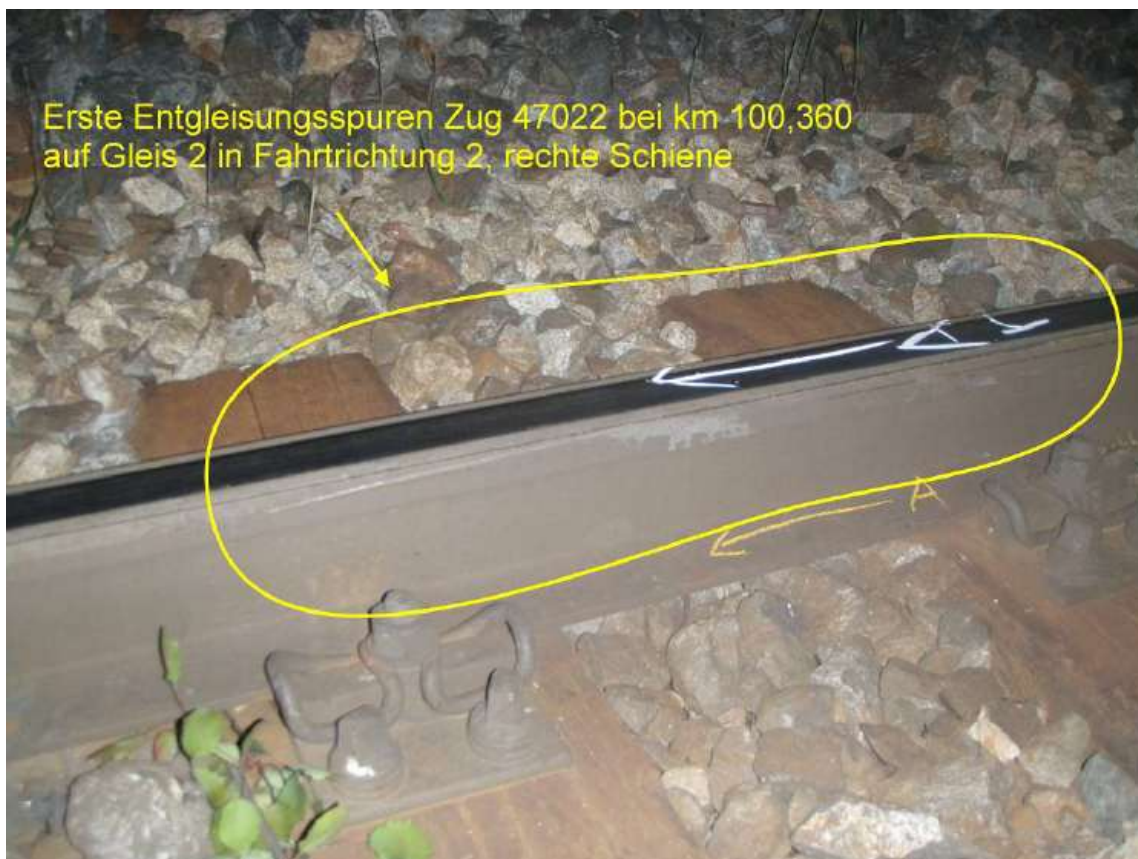
Abbildung 7 Erste Entgleisungsspuren km 100,360 - Quelle IM

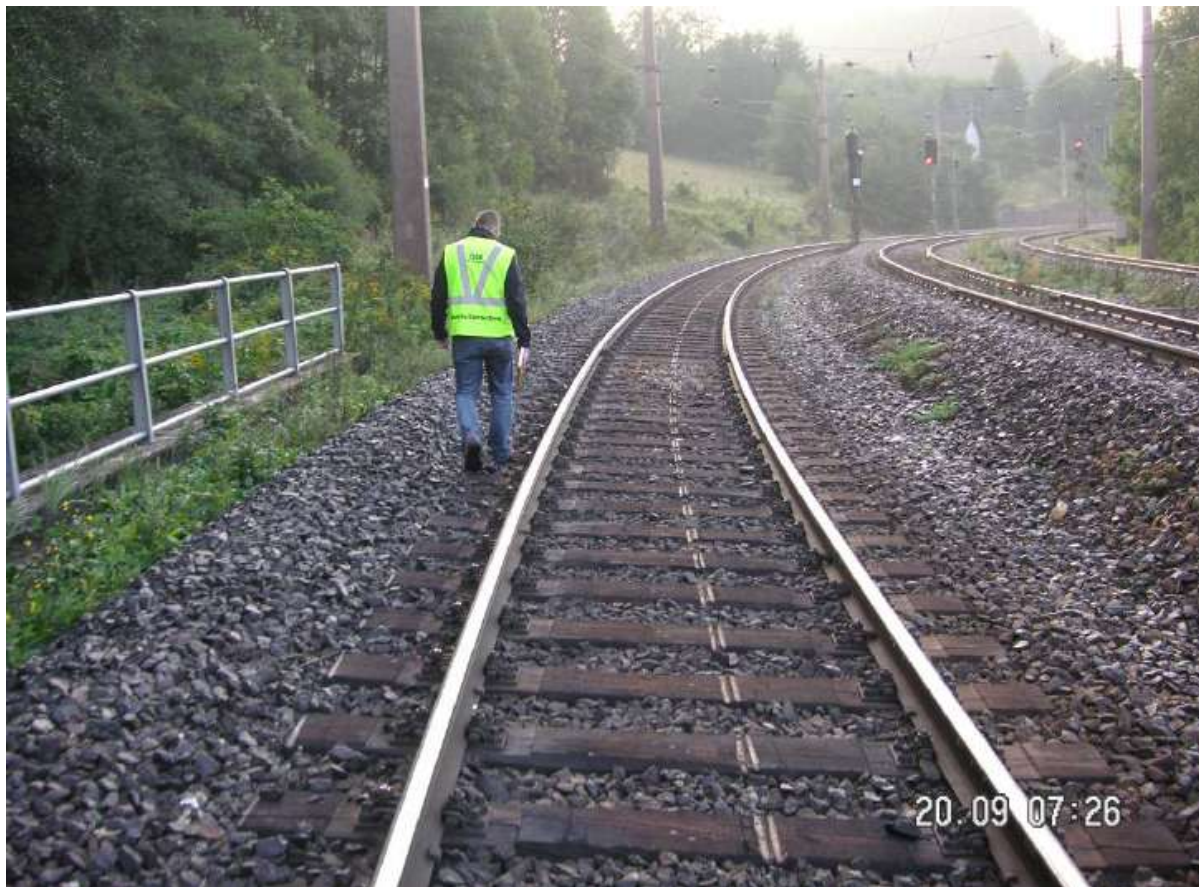
**Abbildung 10 Entgleisungsspuren Gleis 2 Bf Breitenstein - Quelle IM**

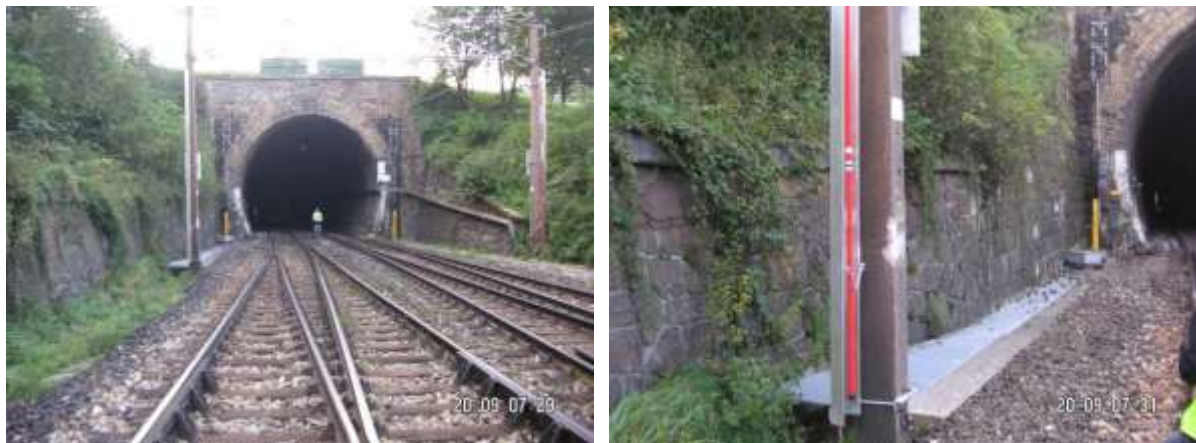
**Abbildung 11 Kollisionsspuren am Oberleitungsmast und am Portal Tunnel „Weinzettelfeld“ - Quelle IM**

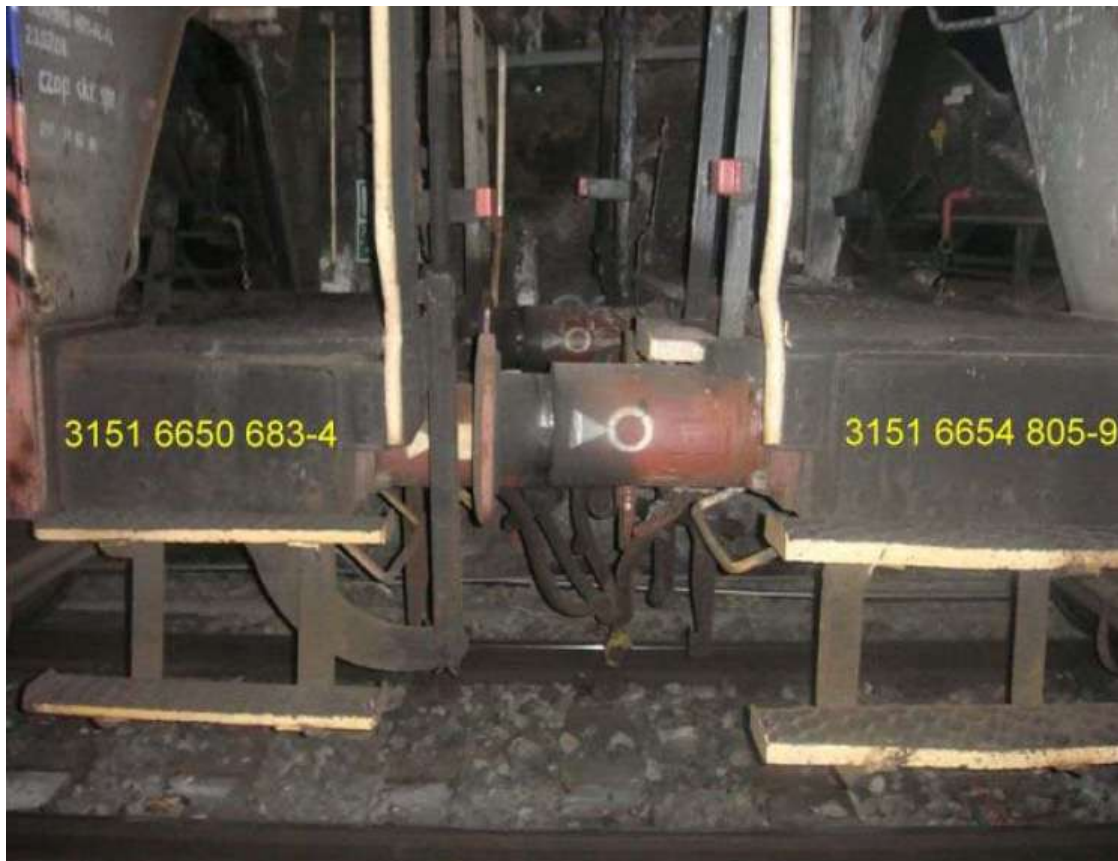
Der 4. und 5. sowie der 6. und 7. Wagen waren überpuffert.

Abbildung 14 Überpufferte Wagen (7. und 6. Wagen) - Quelle IM

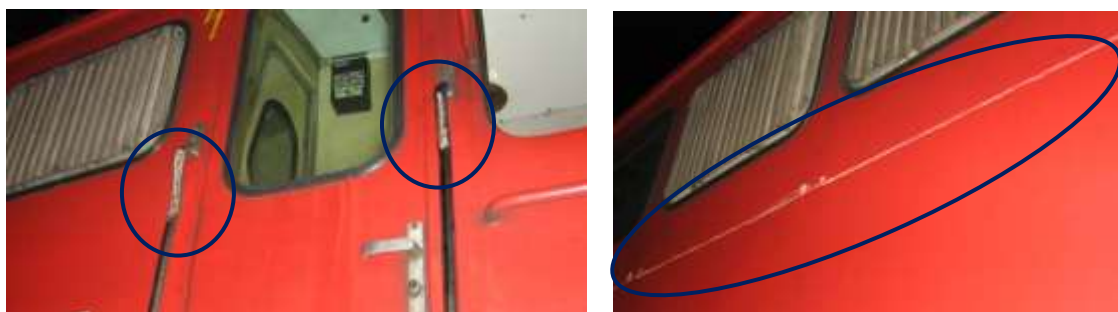
Abbildung 15 Kollisionsspuren am Tzf Z 753 (vorne und mittig) - Quelle IM

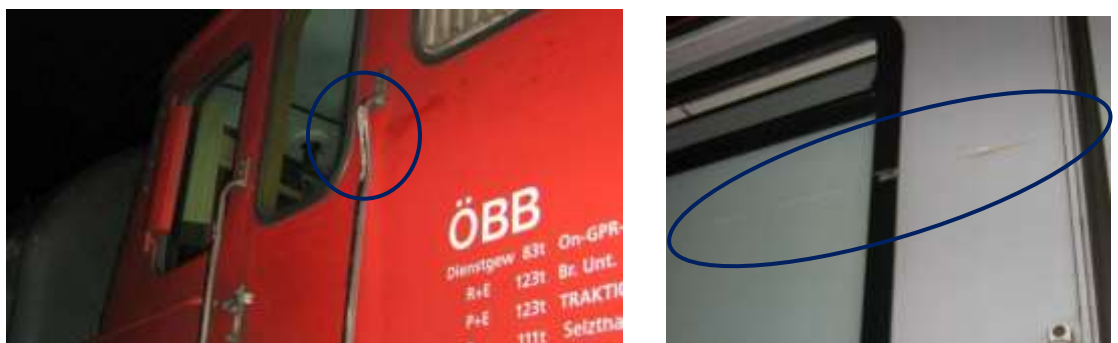
Abbildung 16 Kollisionsspuren am Tzf Z 753 (hinten) und am 1. Reisezugwagen- Quelle IM

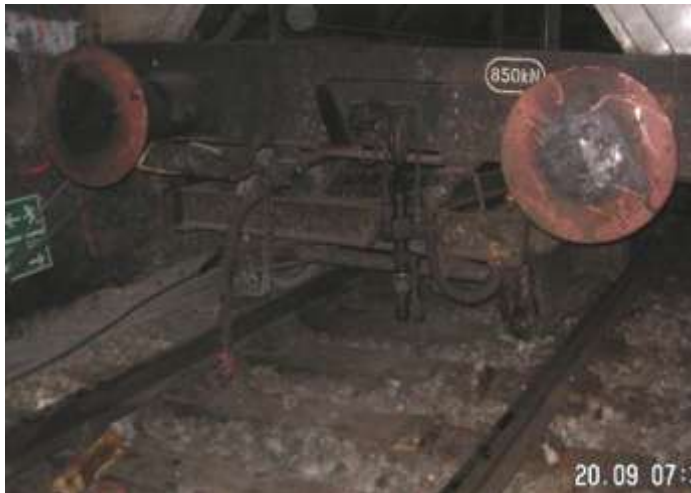
Beim Lokalausgang im Bf Breitenstein wurden bei allen Wagen von Z 47022 ein nicht ordnungsgemäßer Schmierzustand der Pufferteller festgestellt (AVV, Anlage 9, Anhang 1, Punkt 5.2.3.1 und Punkt 5.2.3.2). Die Puffer der 5., 6. und 7. Wagen wiesen komplett blanke Flächen mit starken Verriefungen auf.

Abbildung 20 5. Wagen - trockener und verrierter Pufferteller - Quelle RU

Ein zu straffes Kuppeln der Wagen 4 und 5 kann nicht ausgeschlossen werden. Der 5. Wagen hat im rechten vorderen Puffer in Fahrtrichtung mangelhafte Pufferschmierung und blanke Stellen.

Punkt Laufende Jahres- nummer	Sicherheitsempfehlung (unfallkausal)	richtet sich an
11.1 A-2012/007	Sicherstellung, dass bei der Zugbildung die Pufferteller ausreichend geschmiert sind (AVV, Anlage 9, Anhang 1, Punkt 5.2.3.1 und Punkt 5.2.3.2). Begründung: Laut aufliegenden ERRI-Berichten erhöhen sich bei mangelhaft bzw. ungeschmierten Puffern im Zugverband die Pufferquerkräfte auf bis zu 100% im Vergleich zu ordnungsgemäß geschmierten Puffern.	RU
11.2 A-2012/008	Sicherstellung, dass bei Überschreitungen von Gleislageparametern diese auch messtechnisch dargestellt werden. Begründung: Das Erreichen der SES der maximalen Spurweite und das Überschreiten der ES der Längshöhe wurden im Einzelfehlerbericht nicht ausgewiesen.	IM

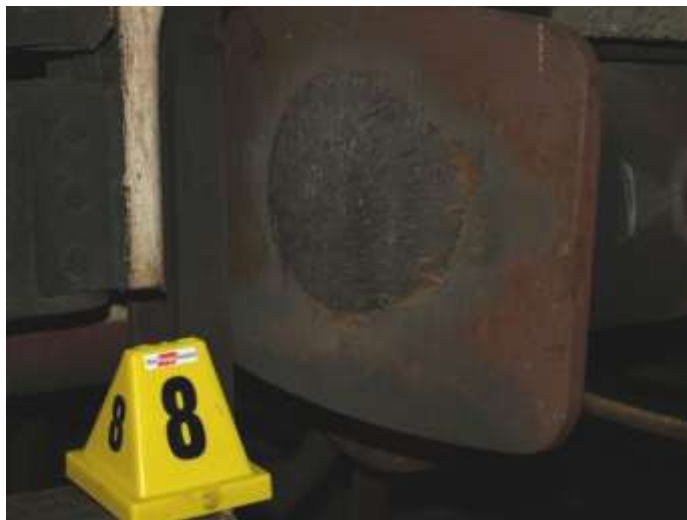
Abbildung 21 6. Wagen - trockener und verrierter Pufferteller - Quelle RU

Die Puffer der 6. und 7. Wagen wiesen komplett blanke Flächen auf. Bei allen Wagen von Z 47022 wurde ein nicht ordnungsgemäßer Schmierzustand (keine bzw. mangelhafte Pufferschmierung und Verriefungen) der Pufferteller (AVV Pkt. 5.2.3.1 und Pkt.5.2.3.2) festgestellt.

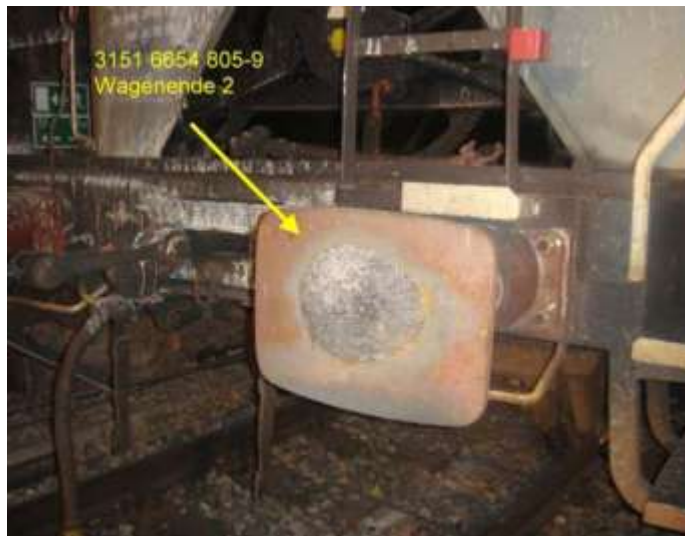
Abbildung 22 6. Wagen - trockener und verrieftter Pufferteller - Quelle IM

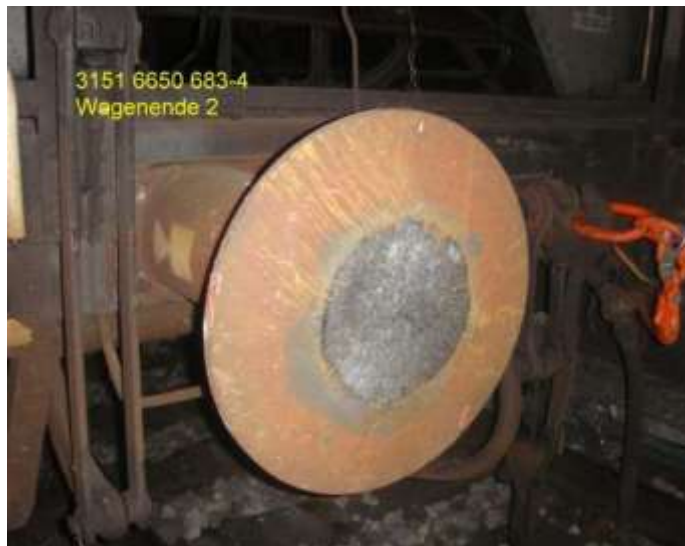
Abbildung 23 7. Wagen - trockener und verrieftter Pufferteller - Quelle IM

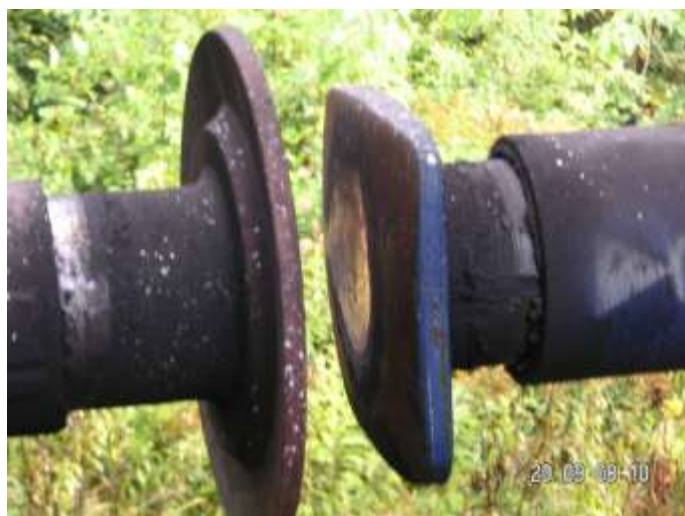
Abbildung 24 10. und 9. Wagen - trockene Pufferteller - Quelle IM

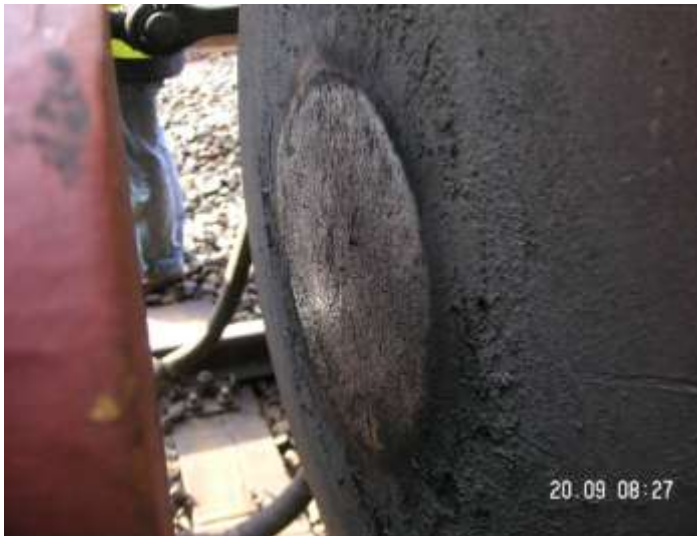
**Abbildung 25 19. Wagen - trockener und verrieftter Pufferteller - Quelle IM**

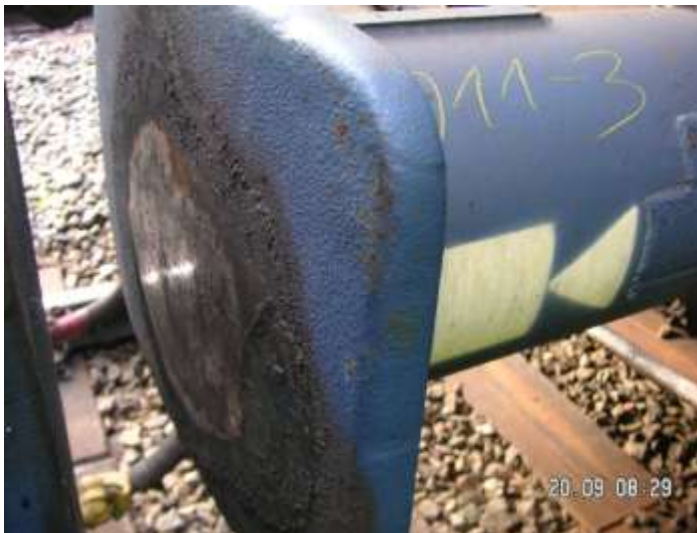
**Abbildung 26 21. Wagen - trockener und verrieftter Pufferteller - Quelle IM**

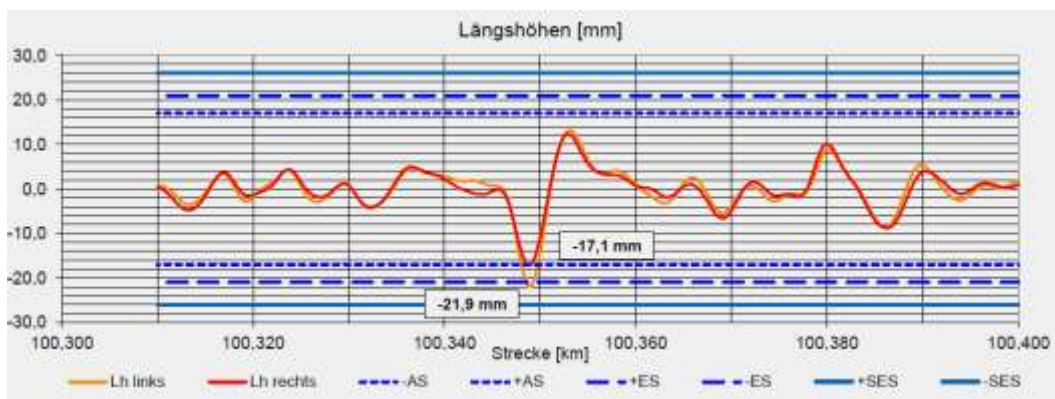
Abbildung 47 Gleisdaten - Längshöhen

- Längshöhe links 21,9 mm, ES (= 21 mm) überschritten**
- Längshöhe rechts 17,1 mm, AS (= 17 mm) überschritten**

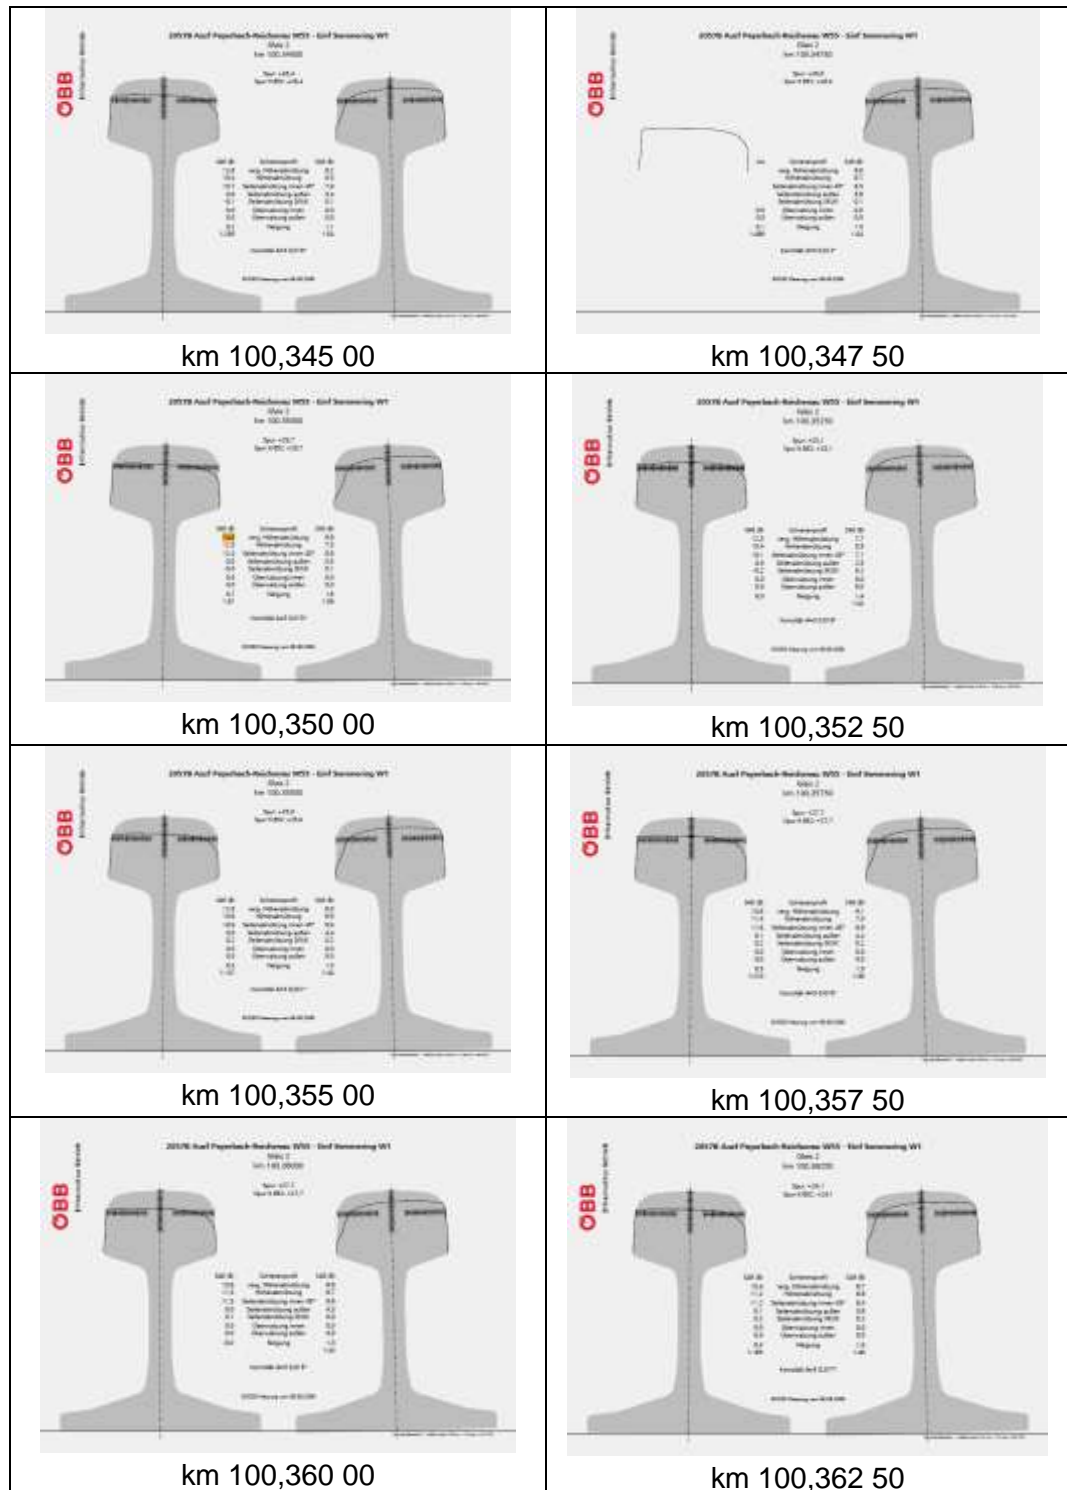
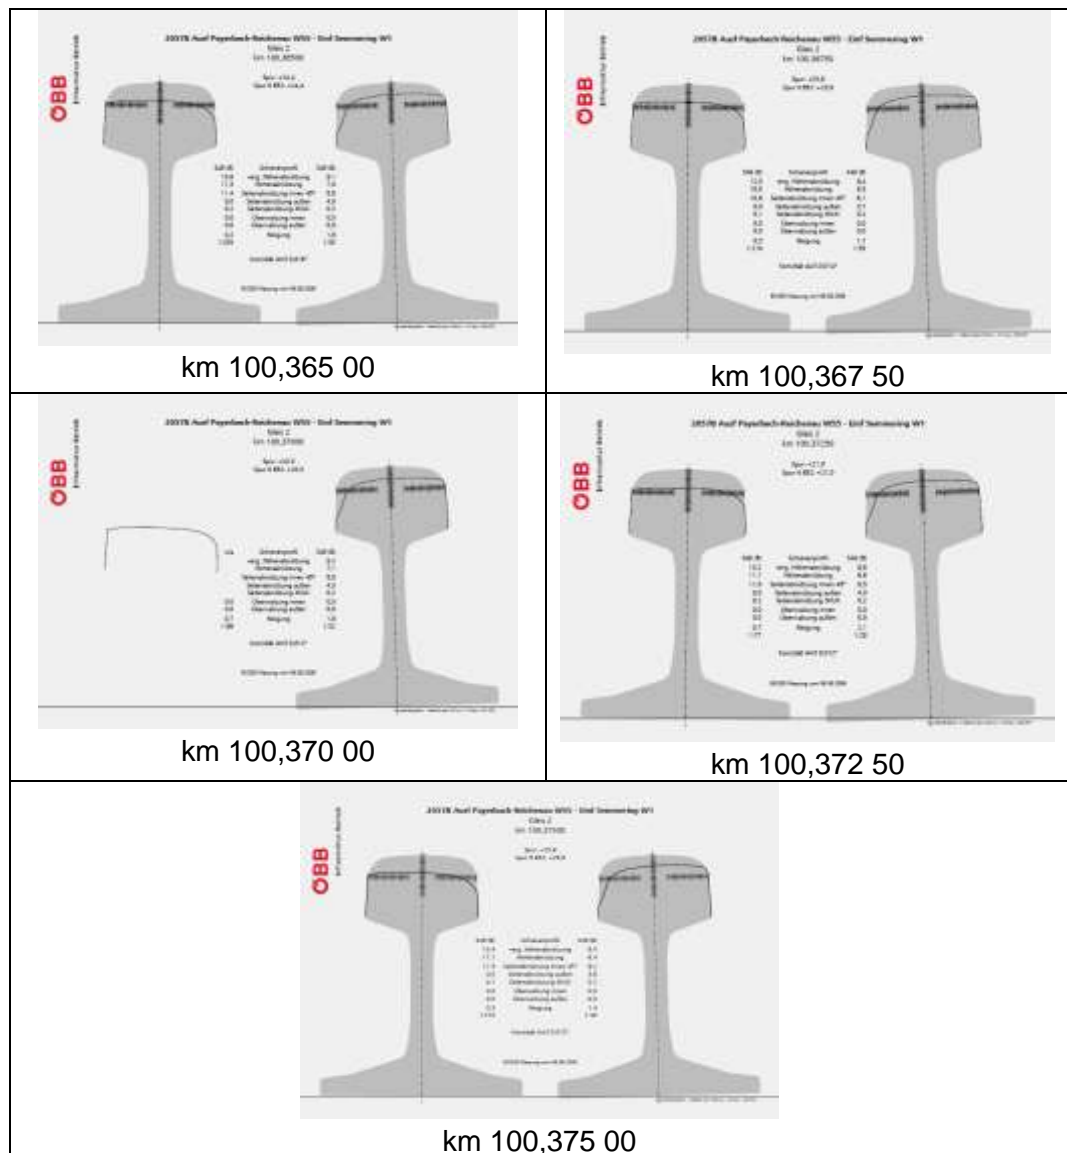
Die Schienenprofile zeigten die für diese engen Bögen typische Verschleißformen. Auffällig ist die unterschiedliche Neigung und Ausmaß der Abnutzung die auf ausgeprägte Stellen von Kraftspitzen aufgrund der sich ändernden Spurweite schließen lässt.

Die maximal zulässige Seitenabnutzung der Schienen von 18 mm laut DV B52, Tafel 1 für die Schienenform S49 wurde nicht überschritten. Die verglichene Höhenabnutzung laut DV B52 des Schienenprofils in km 100,35 (= ca. km 100,363) erreicht den zulässigen Grenzwert.

Abbildung 63 Schienenprofile im Bereich der Entgleisungsstelle 1 - Quelle IM

**Abbildung 64 Schienenprofile im Bereich der Entgleisungsstelle 2 - Quelle IM**
