## **ENTGLEISUNG ZUG 66505**

### **Untersuchungsbericht**

# **ANALYSE DER ZERSTÖRUNG EINES VOLLRADES BTG, DAS BEI DER ÖBB AN EINEM FAHRZEUG DES TYPUS UACNS BETRIEBEN WURDE**

Forschungsbericht  
Auftrag 12 75789/JR/

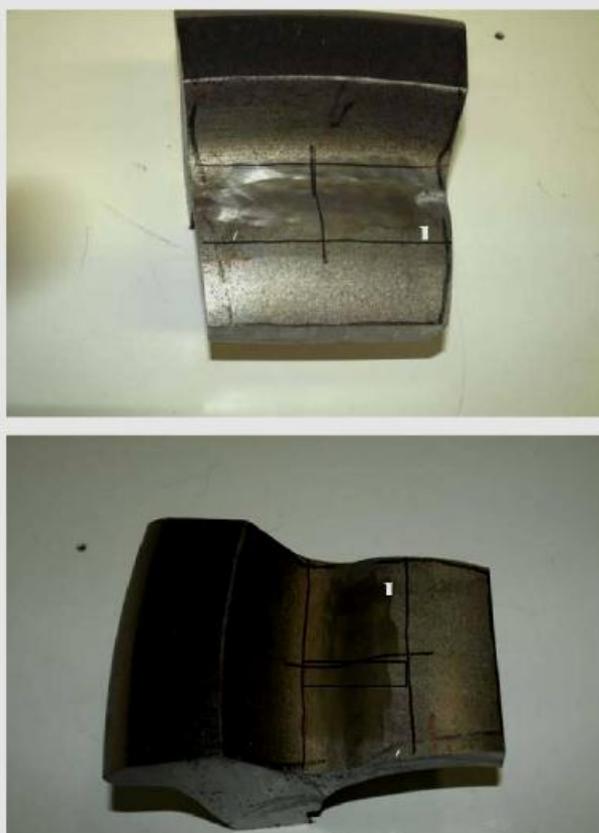
außer dem Segment mit dem Fehler auch ein Halbzeug für die Durchführung von mechanischen Prüfungen nach UIC 812-3. Abnahme der Halbzeuge in Übereinstimmung mit den Bedingungen der UIC 812-3. Der Bearbeiter erhielt das Segment, welches auf Abb. 1 abgebildet ist. Die Risse wurden in dem abgeschliffenen Bereich aufgezeigt.

*Abb. 1. Durch den Auftraggeber geliefertes Radsegment.*

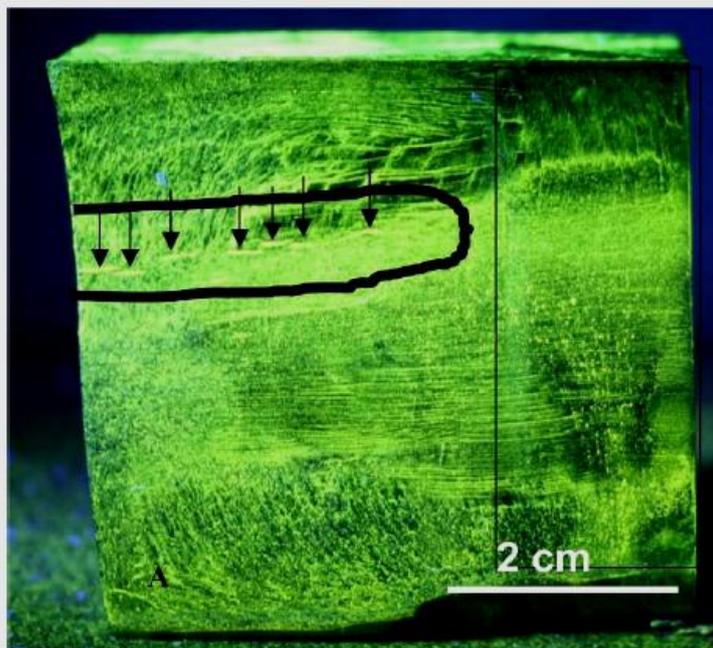
Abb. 6. Anzeige der Risse mit Hilfe der magnetischen Fluoreszenz-Methode am Teil A. Die Pfeile zeigen die einzelnen Risse an, das Rechteck grenzt den metallografisch vorbereiteten und den durch das Lichtmikroskop beobachteten Bereich ein.

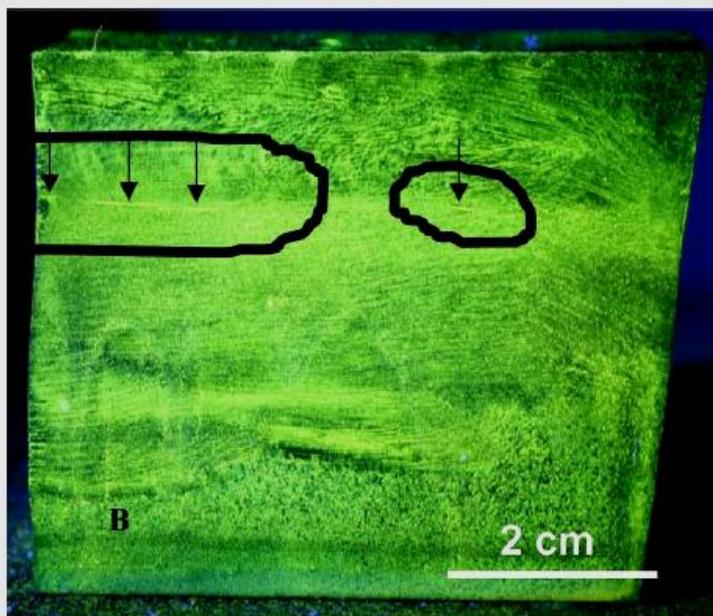
Abb. 7. Anzeige der Risse auf dem Teil B.

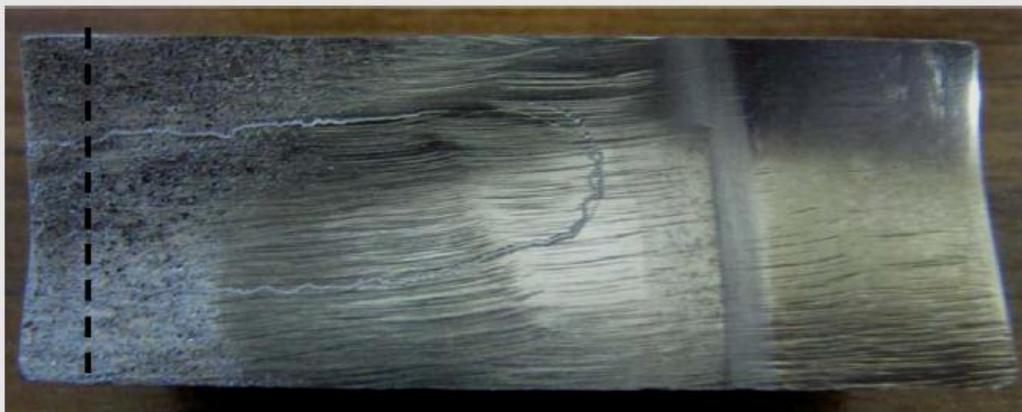
*Abb. 8. Anzeige des Bereichs der Risse auf dem verkleinerten Teil A.*

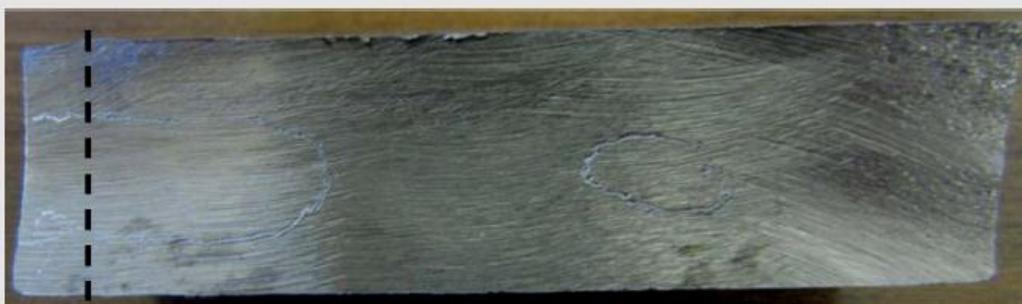
*Abb. 9. Anzeige des Bereichs der Risse auf dem verkleinerten Teil B.*

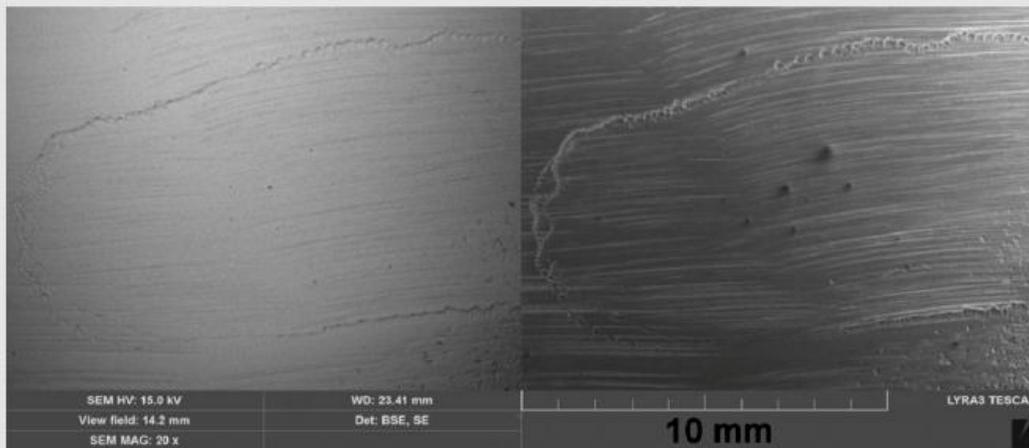
Abb. 10. Oberfläche des verkleinerten Teils B, abgebildet durch das Rastermikroskop.

Im linken Teil der Abbildung ist die Anzeige in der Betriebsart der Rückstreuelektronen, im rechten Teil in der Betriebsart der Sekundärelektronen. In beiden Fällen sind die durch die magnetische Methode angezeigten Risse bei dieser Vergrößerung nicht sichtbar. In der Abb. 11 wird der Bereich angezeigt, der in Abb. 9 durch eine geschlossene Linie eingegrenzt ist. In ihm wurde durch die magnetische Methode ein Riss angezeigt, siehe Abb. 7. Die Pfeile in Abb. 11 zeigen auf die Stelle, in der sich der Riss befindet. Aus der Abbildung ist ersichtlich, dass die Unterscheidbarkeit des Risses sehr begrenzt ist.

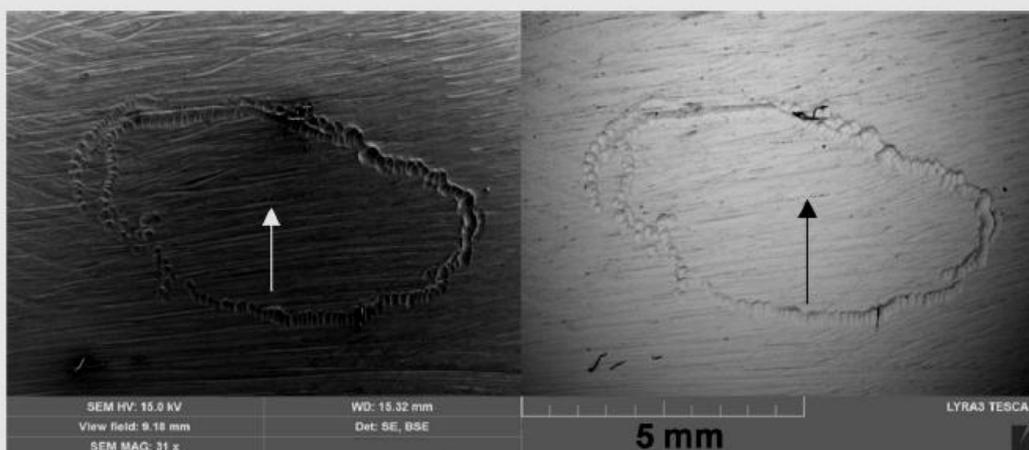
Abb. 11. Oberfläche des verkleinerten Teils B, abgebildet durch das Rastermikroskop.

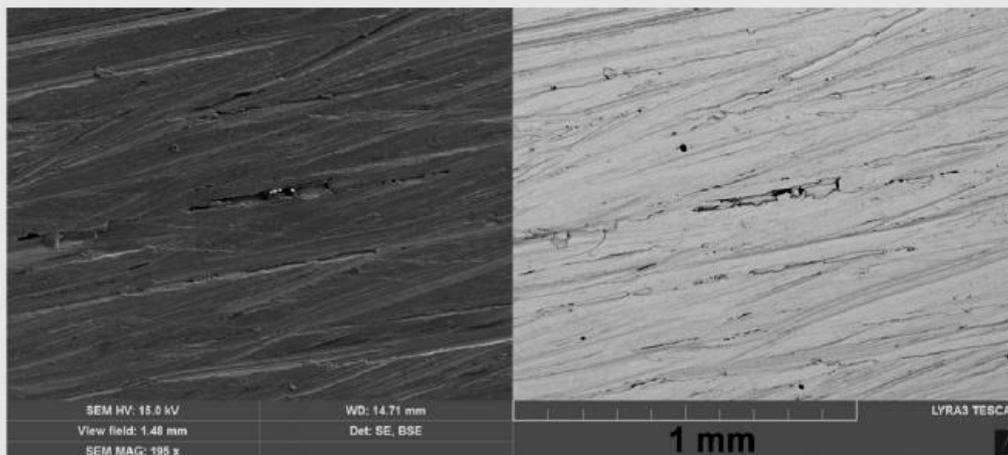
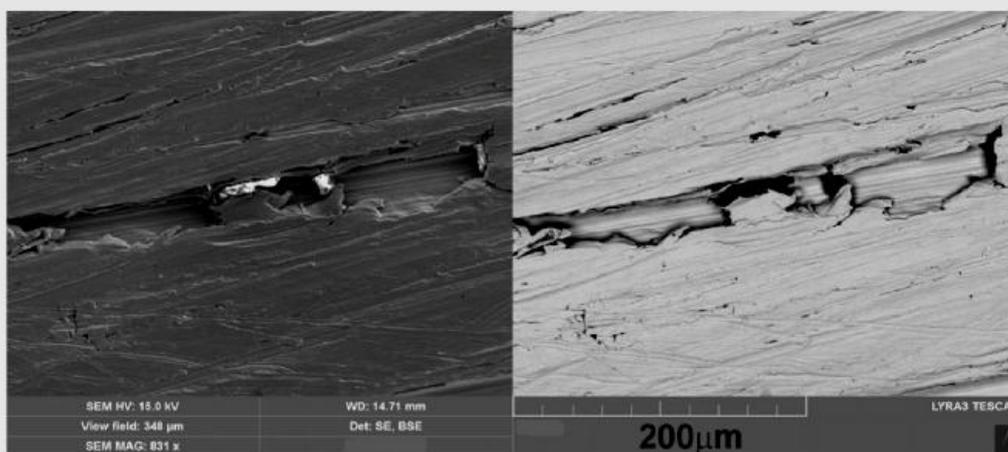
Die Stelle des Risses wird bei einer größeren Vergrößerung in Abb. 12 und 13 gezeigt. Die Oberfläche trägt klare Spuren vom Schleifen. Der eigentliche Riss ist offensichtlich schlecht sichtbar; er ist durch die vom Schleifen deformierte Oberfläche überdeckt. In der Abb. 13 ist zu sehen, dass an der Stelle der Vertiefung in Form einer Nut auch nach sorgfältiger Reinigung fluoreszierende Masse verblieb. Sie erscheint als weiß und ist mit einem Pfeil gekennzeichnet.

Abb. 12. Bereich des Risses von Abb. 11.

Abb. 13. Bereich des Risses von Abb. 11.

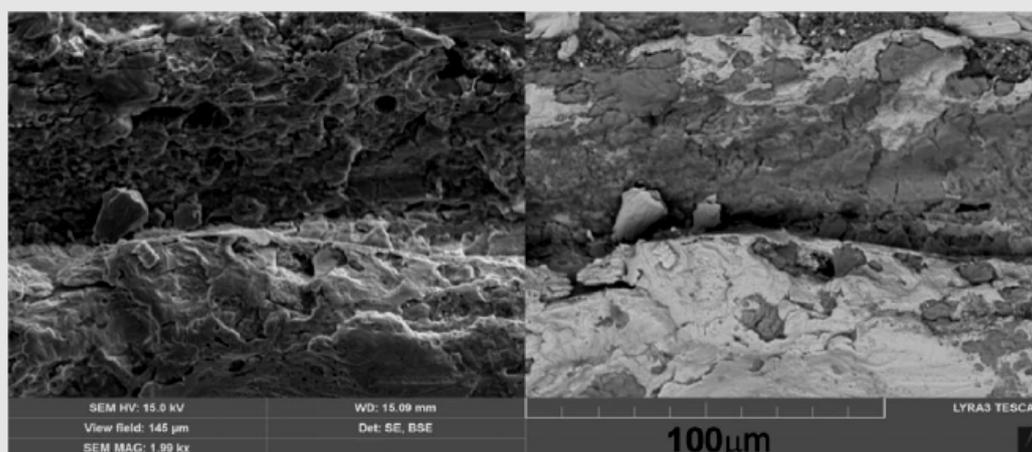
Abb. 14. Oberfläche des Rades im nicht geschliffenen Teil.

Die Oberfläche der Radscheibe im nicht geschliffenen Teil wird in der Abb. 14 dargestellt. Die Riefe in der Mitte ist mit höchster Wahrscheinlichkeit ein Riss. Seine Umgebung ist korrodiert. In der Abbildung der Rückstreuelektronen ist ersichtlich, dass an der Oberfläche fluoreszierende Masse (weiß) klebt und an der Oberfläche auch nach sorgfältiger Reinigung im Ultraschallreinigungsgesetz verblieben.

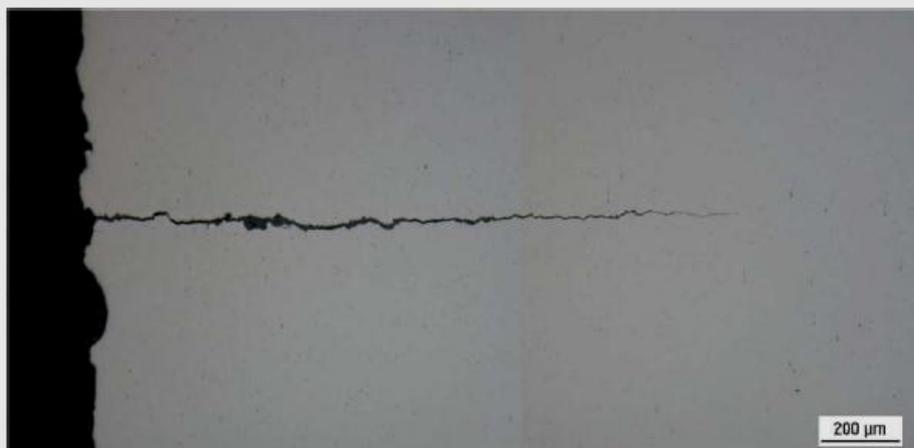
In der Abb. 15 ist ein Riss dargestellt, welcher an der Oberfläche beginnt und senkrecht in das Material der Scheibe gerichtet ist. Die Länge des Risses beträgt ungefähr 1,8 mm. Das Detail des Beginns des Risses wird in der Abb. 16 und seine Spitze in der Abb. 17 dargestellt. Der Riss ist in seiner Mündung geöffnet, in Richtung zu seiner Spitze verringert sich die Öffnung. Ein anderes Beispiel eines Risses wird in der Abb. 18 dargestellt. Dieser Riss ist bedeutend kürzer.

*Abb. 15. Riss in der Scheibe.*

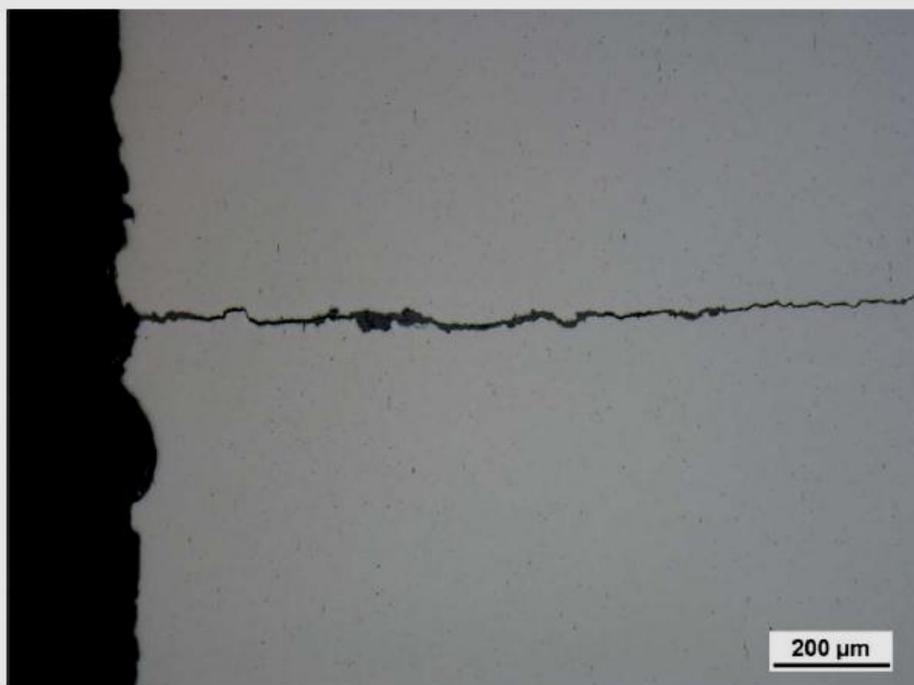
*Abb. 16. Anfang des Risses an der Oberfläche der Scheibe.*

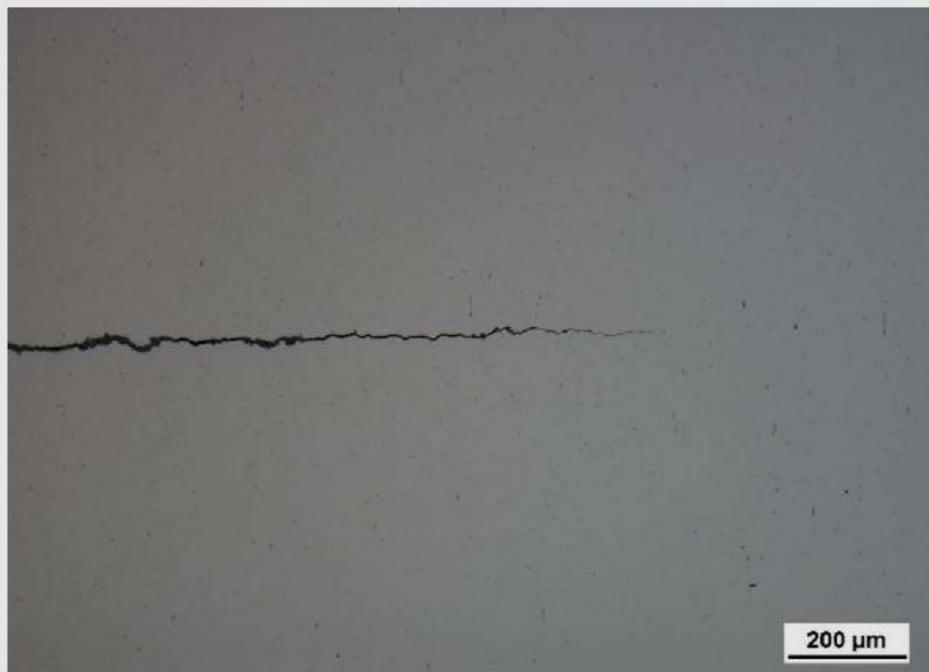
*Abb. 17. Spitze des Risses im Scheibenmaterial.*

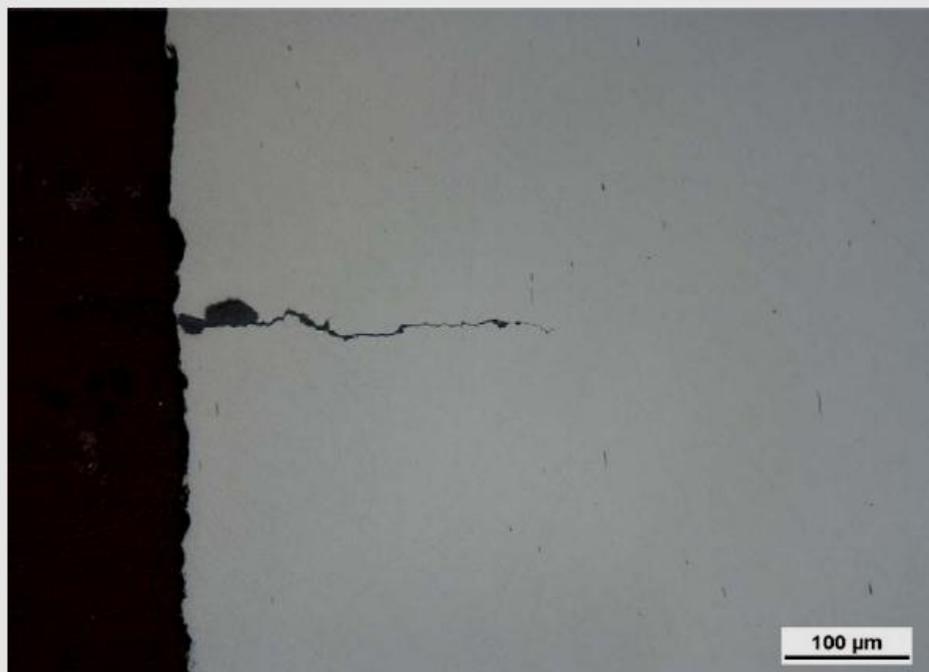
*Abb. 18. Anderes Beispiel eines Risses in der Scheibe.*

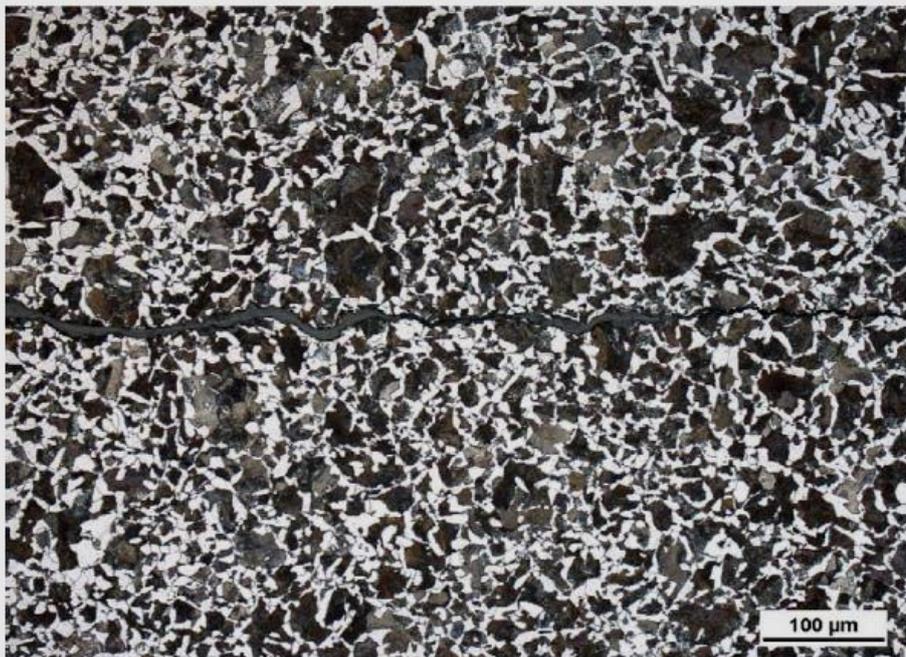
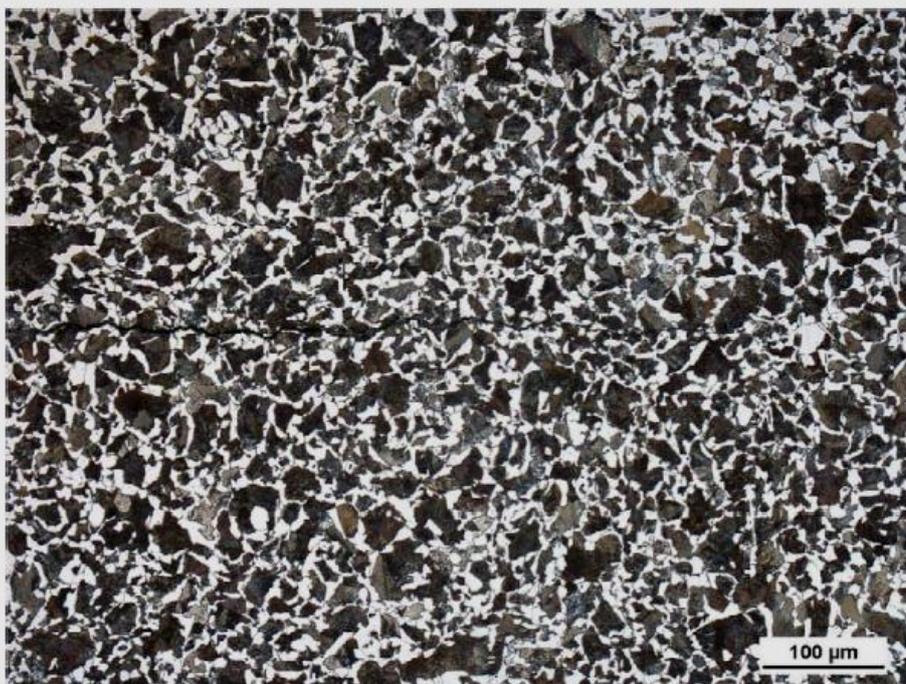
*Abb. 19. Riss von der Abb. 15 gemeinsam mit der Mikrostruktur des Materials. angezeigt.*

*Abb. 20. Spitze des Risses.*

Die Schliffe mit den Rissen wurden so geätzt, dass auch die Struktur des Materials sichtbar wurde. In der Abb. 19 wird der Riss von der Abb. 15 angezeigt. Es ist offensichtlich, dass der Riss sich über beide grundlegenden Strukturbestandteile ausbreitete, d.h. über das Perlit sowie das Ferrit. Das ist bei einer größeren Vergrößerung in Abb. 20 dokumentiert, in welcher die Spitze des Risses dargestellt wird.

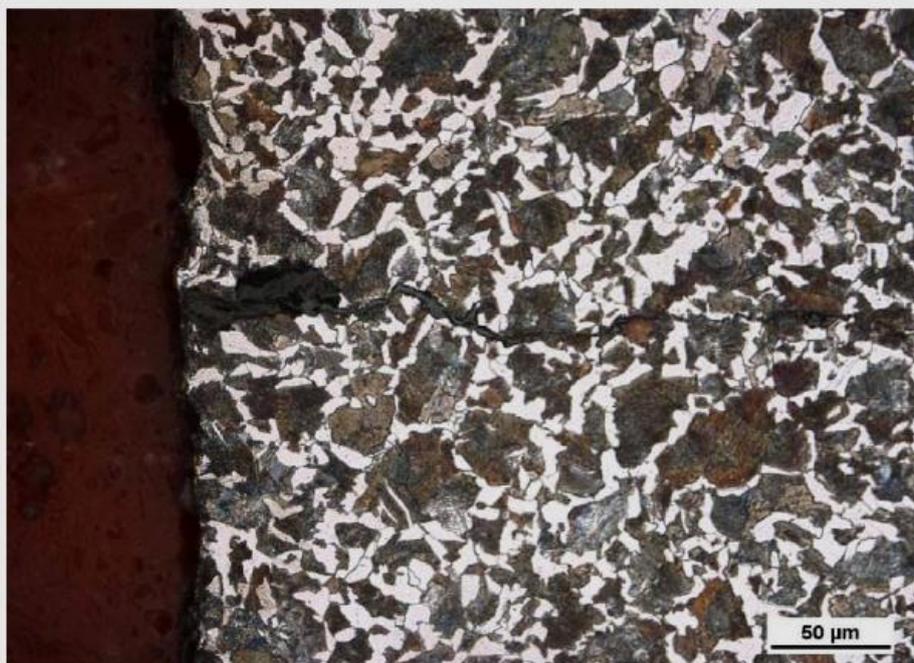
Abb. 21. Riss von der Abb. 18 gemeinsam mit der Mikrostruktur des Materials angezeigt.

In der Abbildung 21 wird der Riss aus der Abb. 18 gemeinsam mit der Mikrostruktur gezeigt. Aus dem Verlauf des Risses ist wieder ersichtlich, dass die Ausbreitung sowohl über das Perlit als auch das Ferrit erfolgte.

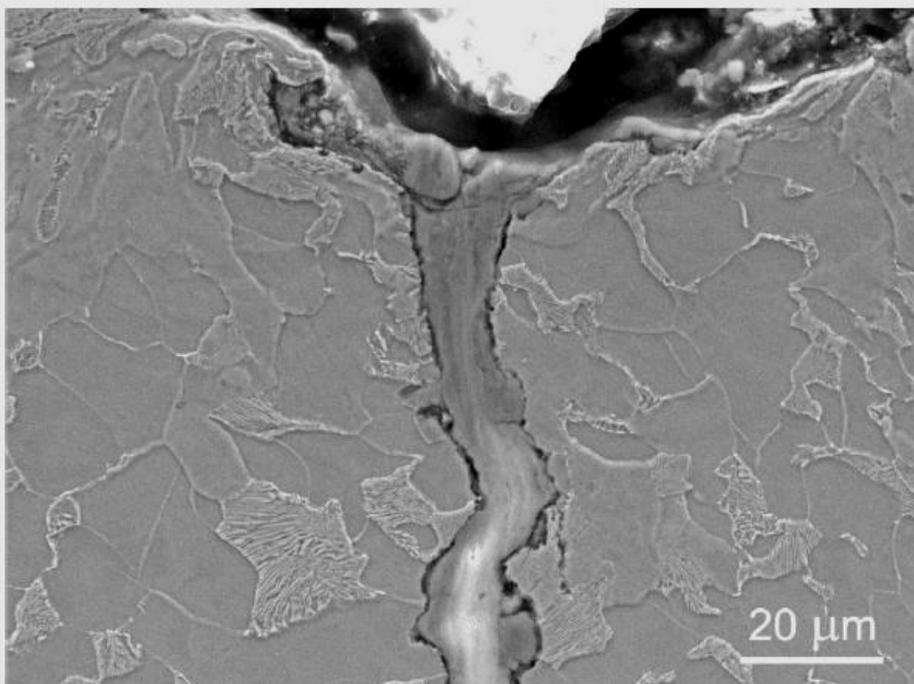
Abb. 22. Anfang des Risses an der Oberfläche der Scheibe, Anzeige SEM.

Die Schliffe der Risse wurden im Rasterelektronenmikroskop untersucht. Die Abbildung des Risses, der aus der Oberfläche hervorgeht, wird in der Abb. 22 gezeigt. Es handelt sich um den in der Abb. 15 abgebildeten Riss. Der Riss ist in seiner Mündung bedeutend geöffnet und durch Korrosionsprodukte ausgefüllt. Die Stärke der Schicht beträgt um die 10 µm, lokal auch mehr.

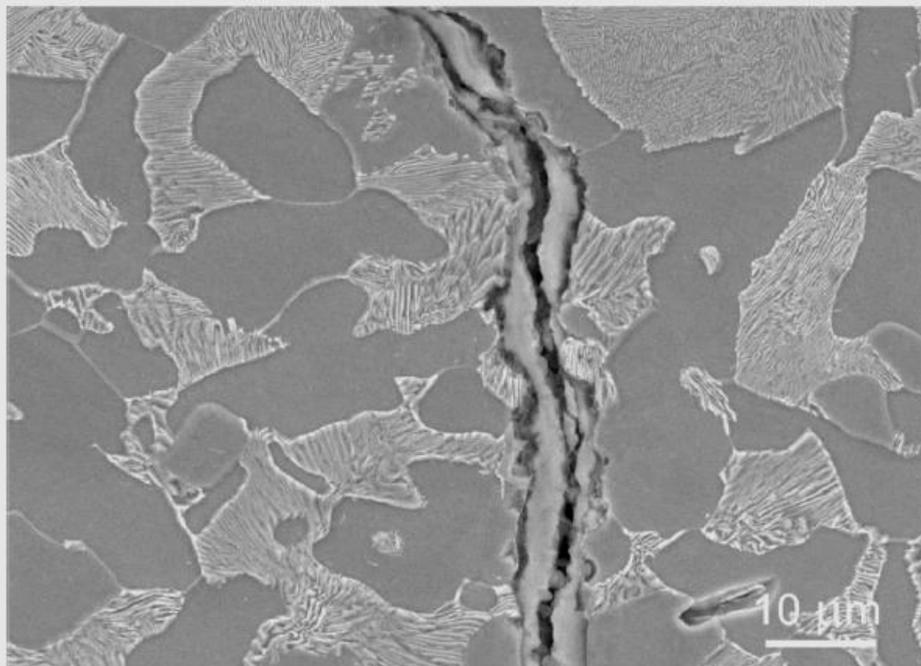
In der Abb. 23 wird ein Riss in einer größeren Tiefe unter der Oberfläche abgebildet, in diesem Fall ungefähr 0,5 mm. In diesem Fall handelt es sich um einen anderen, parallelen Schnitt, siehe Abb. 8 und 9. Abb. 23 zeigt, dass auch in einer größeren Tiefe unter der Oberfläche Risse sind, die mit einer Schicht von Korrosionsprodukten ausgefüllt sind. Der Verlauf des Risses geht über das Ferrit sowie das Perlit. Ein Riss in der Nähe der Spitze in einer Tiefe von 1,5 mm unter der Oberfläche wird in Abb. 24 abgebildet. Auch in dieser Tiefe ist auf den Bruchflächen eine Korrosionsschicht ersichtlich.

*Abb. 23. Riss innerhalb des Materials in einer Tiefe von ungefähr 0,5 mm, Anzeige SEM.*

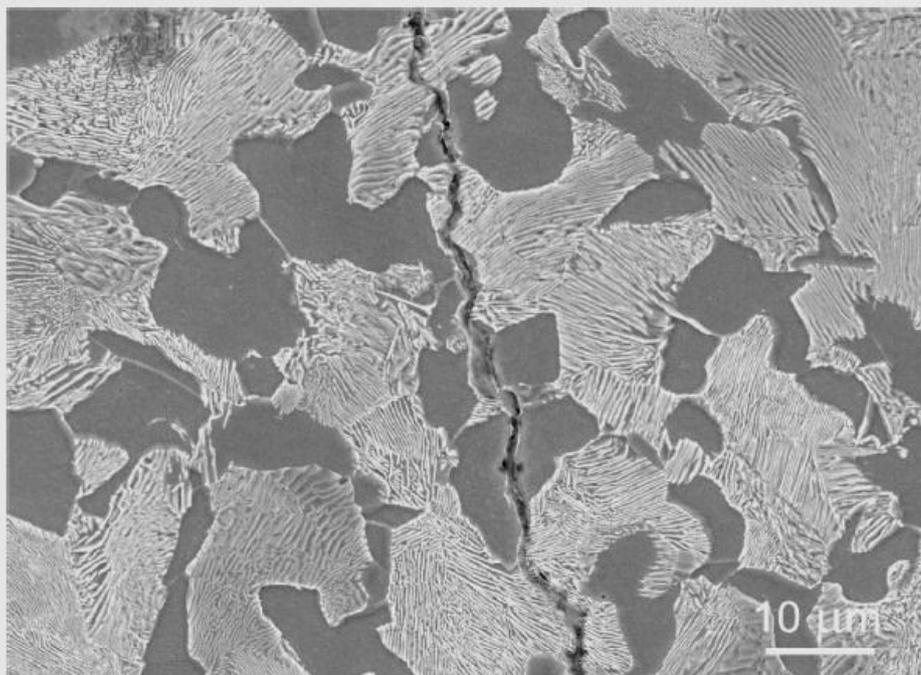
*Abb. 24. Riss in der Nähe der Spitze, Tiefe unter der Oberfläche 1,5 mm.*

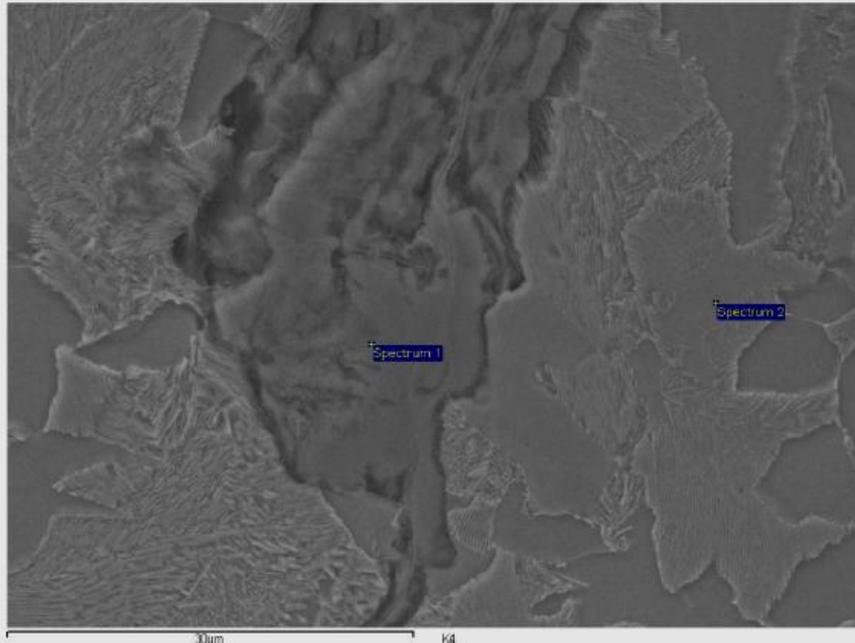
Das Wesen der Korrosionsprodukte wurde mit Hilfe der EDX-Analyse mit einem Elektronenrastermikroskop JEOL 6460 mit Analysatoren Oxford Instruments ICA Energy EDX und INCA Wave WDX bewertet. In der Abb. 25 werden zwei Stellen gezeigt, in welchen eine Analyse durchgeführt wurde. Die Stelle Spectrum 1 entspricht den Korrosionsprodukten innerhalb eines Risses, Spectrum 2 dem Grundmaterial. In der Stelle Spectrum 1 wurde außer Fe eine sehr große Menge an Sauerstoff gefunden, währenddessen in der Stelle Spectrum 2 der Sauerstoff komplett fehlt. Aus dieser Messung lässt sich schließen, dass die Schicht von Korrosionsprodukten dominierend durch Eisenoxide gebildet wird.

Abb. 25. Stellen, an welchen eine Analyse der Zusammensetzung durchgeführt wurde.

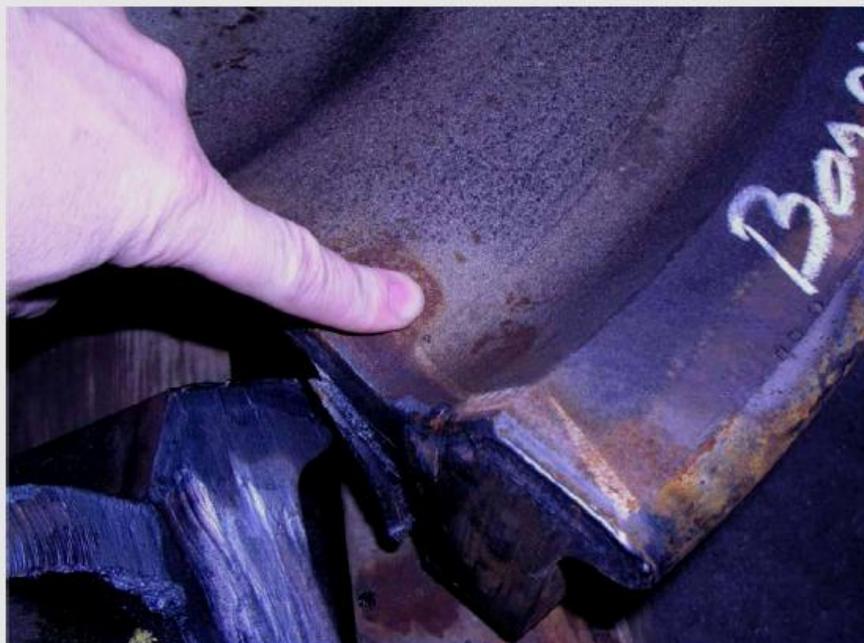
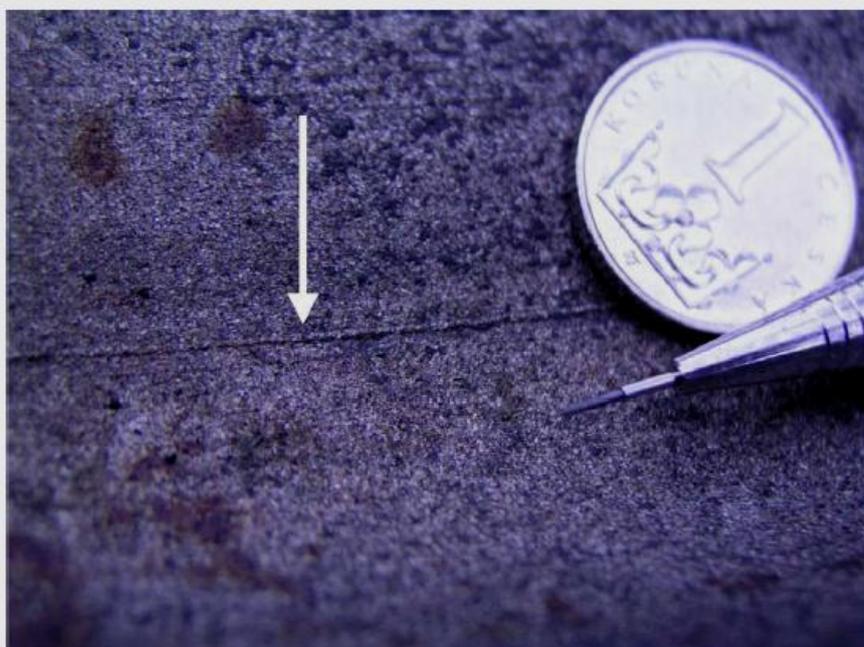
Auf der Radscheibe wurde ein Formfehler in Form einer Erhebung beobachtet, Abb. 26 und 27. Aus der Scheibe wurde ein kleiner Teil mit dem Fehler ausgeschnitten und im Rastermikroskop untersucht. Die Erhebung ist in der Abb. 28 abgebildet. Ihre Breite beträgt ungefähr 0,5 mm. Die Oberfläche der Scheibe ist mit Vertiefungen von Einschlügen überdeckt, welche beim Sandstrahlen des Rades entstanden sind. In der Abb. 29 ist deutlich zu sehen, dass die Beschädigung durch Einschlüge sowohl die Erhebung angreift als auch ihre Umgebung. Eine schräge Ansicht auf die Erhebung, die auch die Schnittebene senkrecht zur Radscheibe einfängt, wird in der Abb. 28 gezeigt. Es ist offensichtlich, dass es sich um eine Formerrhebung handelt, ohne strukturellen Zusammenhang mit dem Material. Das Profil der Erhebung wird am senkrechten Schnitt in der Abb. 29 und 30 abgebildet. Es handelt sich um zwei verschiedene Schnitte. Die Breite der Erhebung beträgt 450  $\mu\text{m}$  und die Höhe über der benachbarten Oberfläche 120  $\mu\text{m}$ . Ihre ursprünglich abgerundete Form ist offensichtlich durch Vertiefungen von Einschlügen deformiert. Die Mikrostruktur im Bereich der Erhebung ist in der Abb. 31 und 32 zu sehen. Es ist offensichtlich, dass die Erhebung nicht irgendwie mit einer eventuellen nicht homogenen Struktur sowie Defekten zusammenhängt. Es handelt sich offensichtlich um eine Formangelegenheit, die bei der Herstellung des Rades entstand. Aus der Abb. 15, 16, 18 und 21 folgt weiterhin, dass die Risse an der Scheibenoberfläche sich nicht in der Nähe der Erhebung befinden. Genau wie bei der Erhebung, Abb. 31 bis 34 wurden an den senkrechten Schnitten keine Risse beobachtet.

*Abb. 26. Makroskopische Ansicht auf den Fehler.*

*Abb. 27. Makroskopische Ansicht auf den Fehler.*

Die Analyse der Umfangserhebung auf der Radscheibe führt zu der Schlussfolgerung, dass es sich um einen Formfehler auf der Oberfläche handelt, wahrscheinlich technologischen Ursprungs (bei der Bearbeitung), ohne Zusammenhang mit der Struktur bzw. der Beschädigung des Materials.

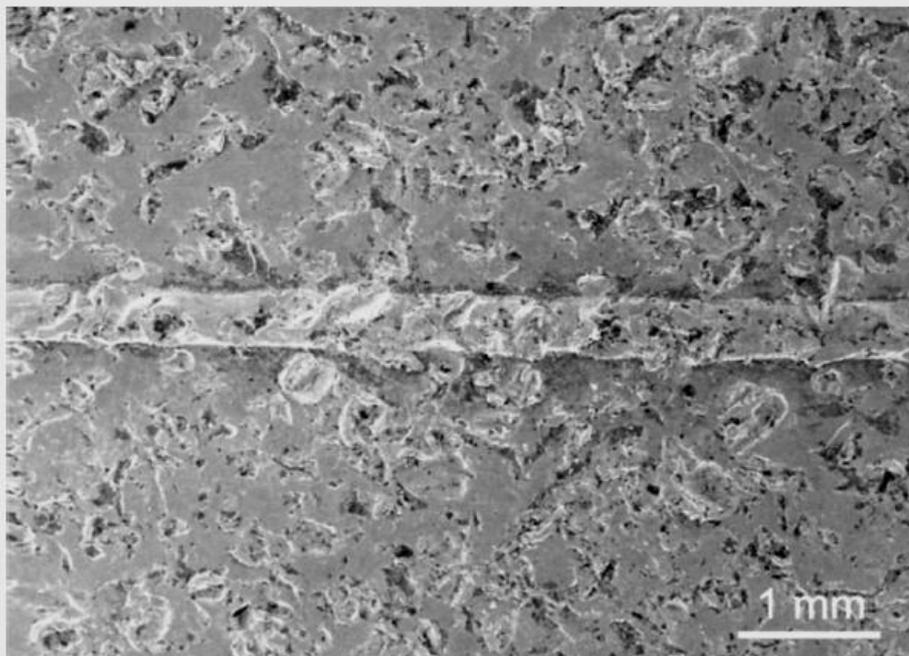
*Abb. 28. Erhebung auf der Scheibenoberfläche.*

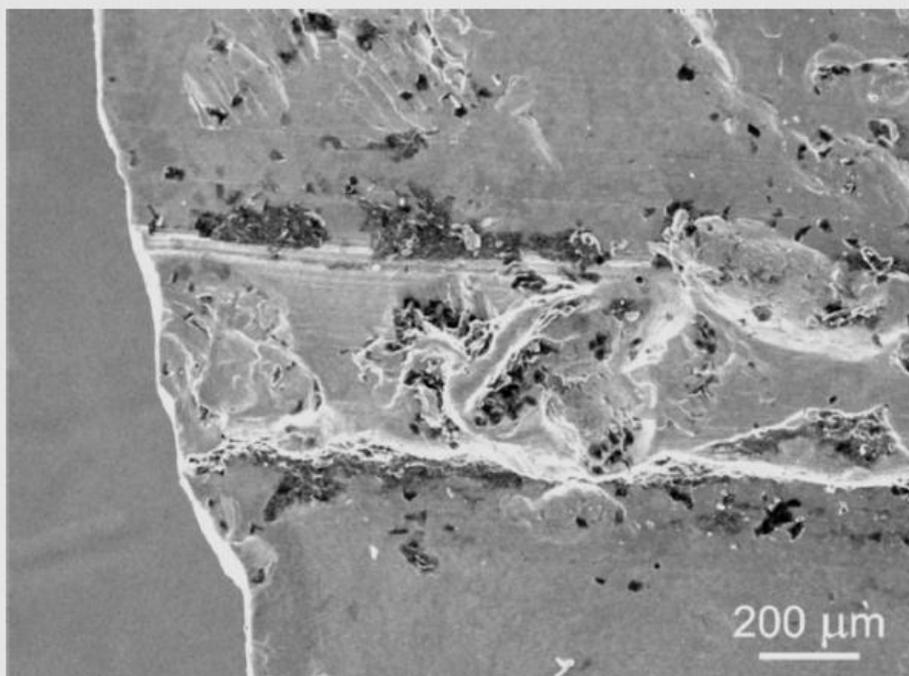
*Abb. 29. Beschädigung durch Einschläge der Oberfläche durch Sandstrahlen im Bereich der Erhebung.*

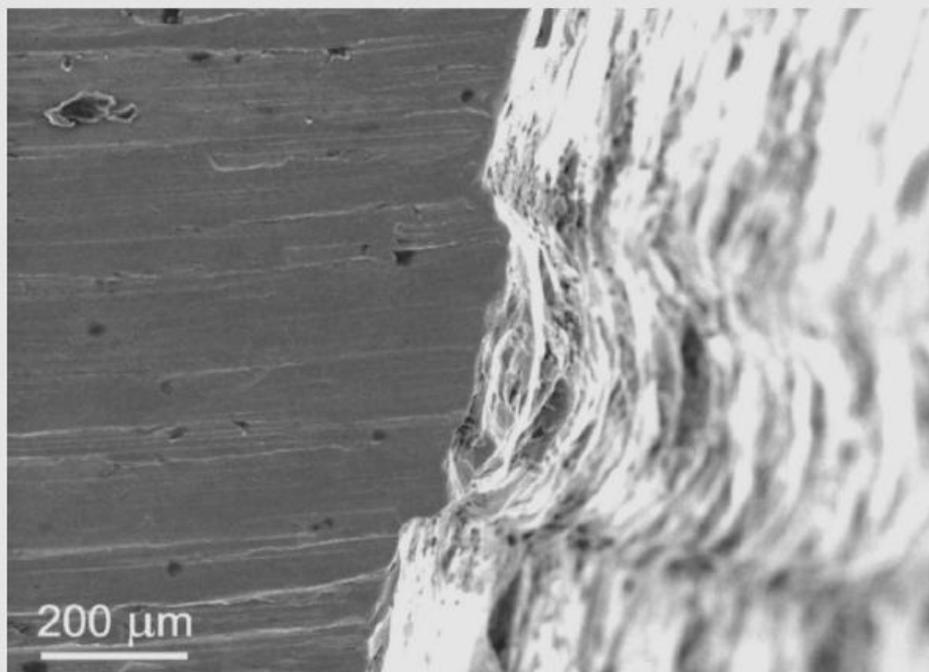
*Abb. 30. Seitliche Ansicht auf die Erhebung.*

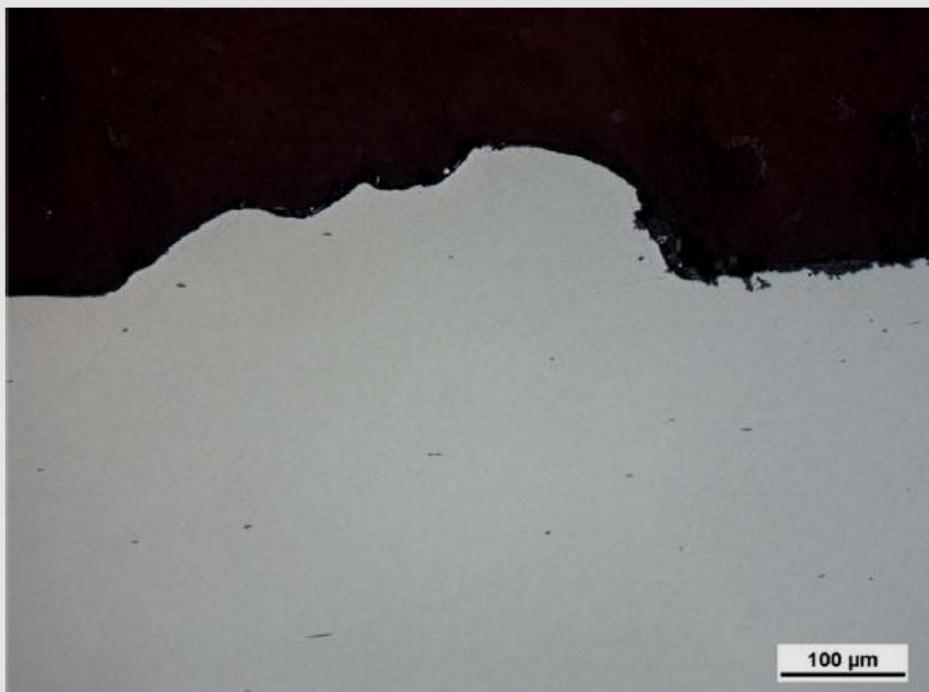
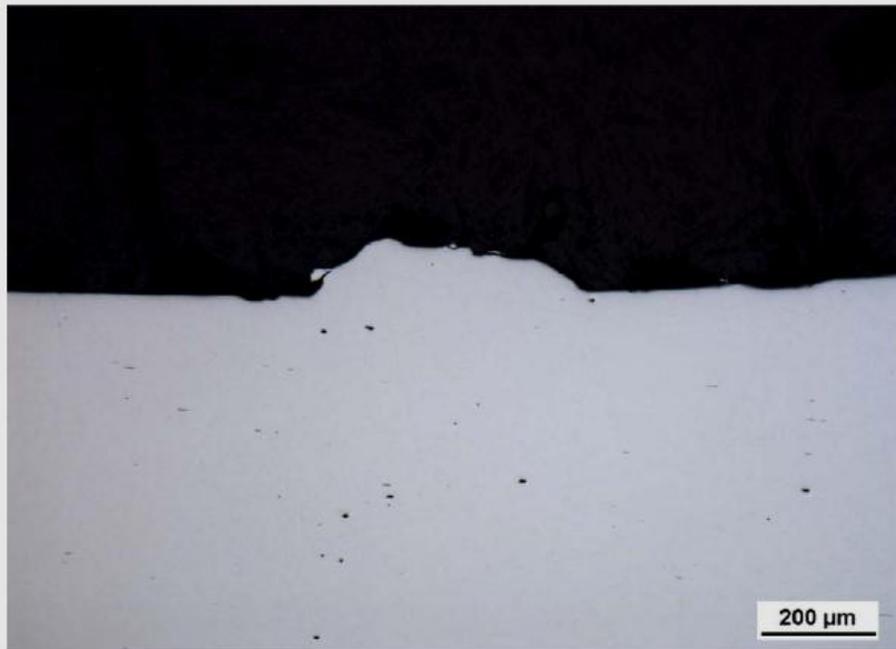
*Abb. 31. Profil der Erhebung.*

*Abb. 32. Profil der Erhebung.*

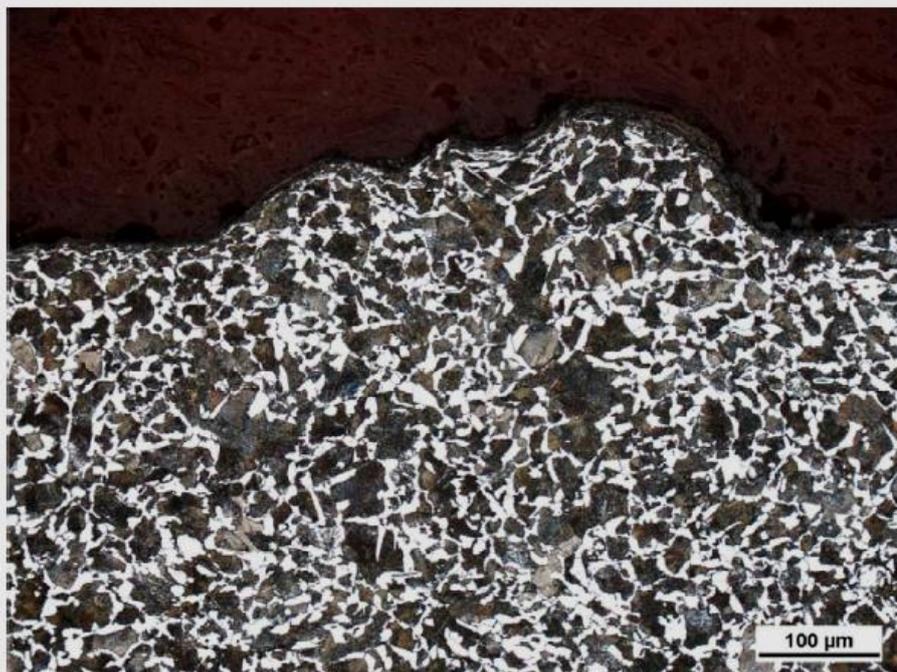
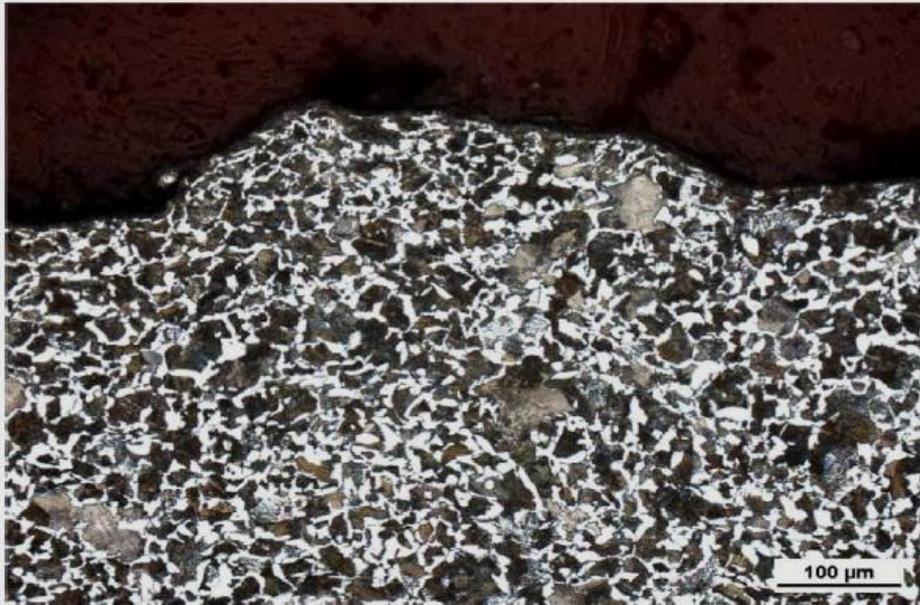
*Abb. 33. Mikrostruktur im Bereich der Erhebung.*

Abb. 34. Mikrostruktur im Bereich der Erhebung.
