Untersuchungsbericht

Aktenzeichen: 60uu2015-01/011-3323

Gefährliches Ereignis im Eisenbahnbetrieb

Ereignisart:	Personenunfall
Datum:	31.01.2015
Zeit:	19:41 Uhr
Bahnhof:	Feucht
Gleis:	4
Kilometer:	88,0

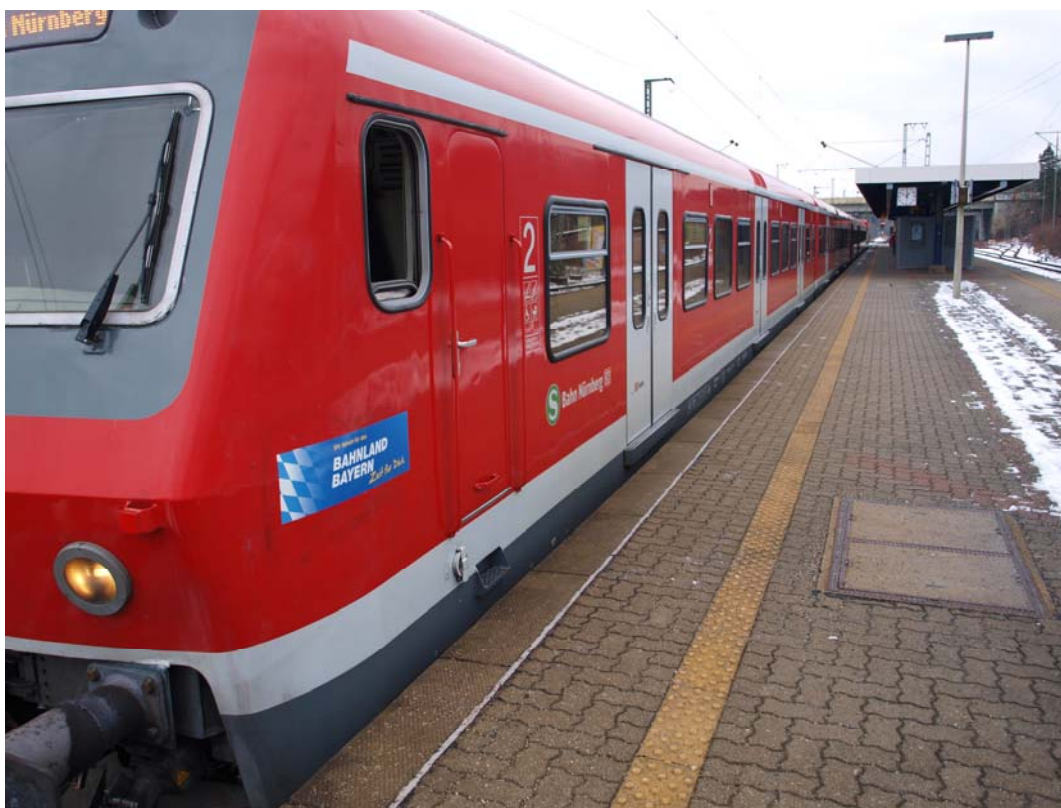
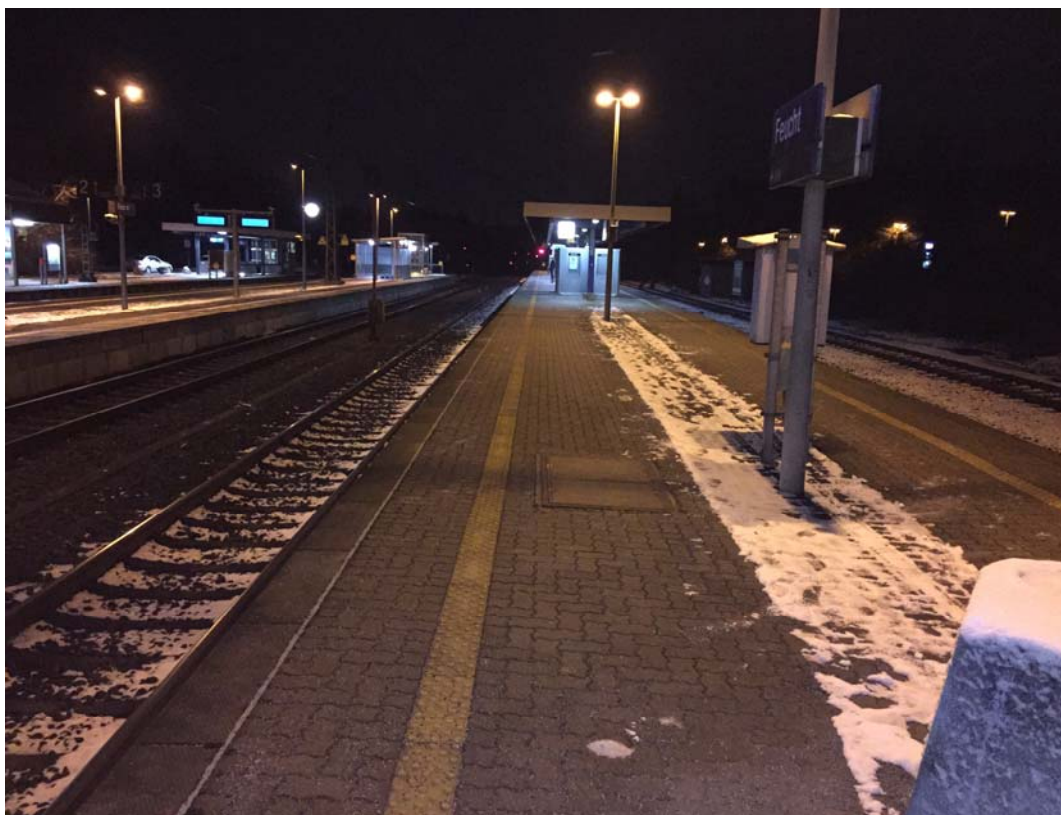
Abb. 1: Garnitur wie beim Ereignis (Unfalltür: 6. Tür von vorne) Abb. 1a: Bahnsteig aus Sicht des Triebfahrzeugführers

Am Fahrzeug Bx 50 80 20-33 278-1 (vorletzter Wagen) und im betroffenen Türbereich (letzte Tür dieses Wagens = 6. Tür im Zugverband bzw. 3. Tür vom Schluss des Zuges aus gesehen) konnten keine Unfallspuren festgestellt werden.

Die betroffene Einstiegstür war von dem vorzusehenden Standort des Tf (Blick aus dem linken Seitenfenster) ca. 70 m entfernt.
