# Untersuchungsbericht

Aktenzeichen: 60uu2015-06/004-3323

## Gefährliches Ereignis im Eisenbahnbetrieb

Ereignisart:	Bahnübergangsunfall
Datum:	10.06.2015
Zeit:	12:55 Uhr
Benachbarte Betriebsstellen:	Cham/Oberpf - Bad Kötzing
Streckennummer:	5811
Kilometer:	5,564

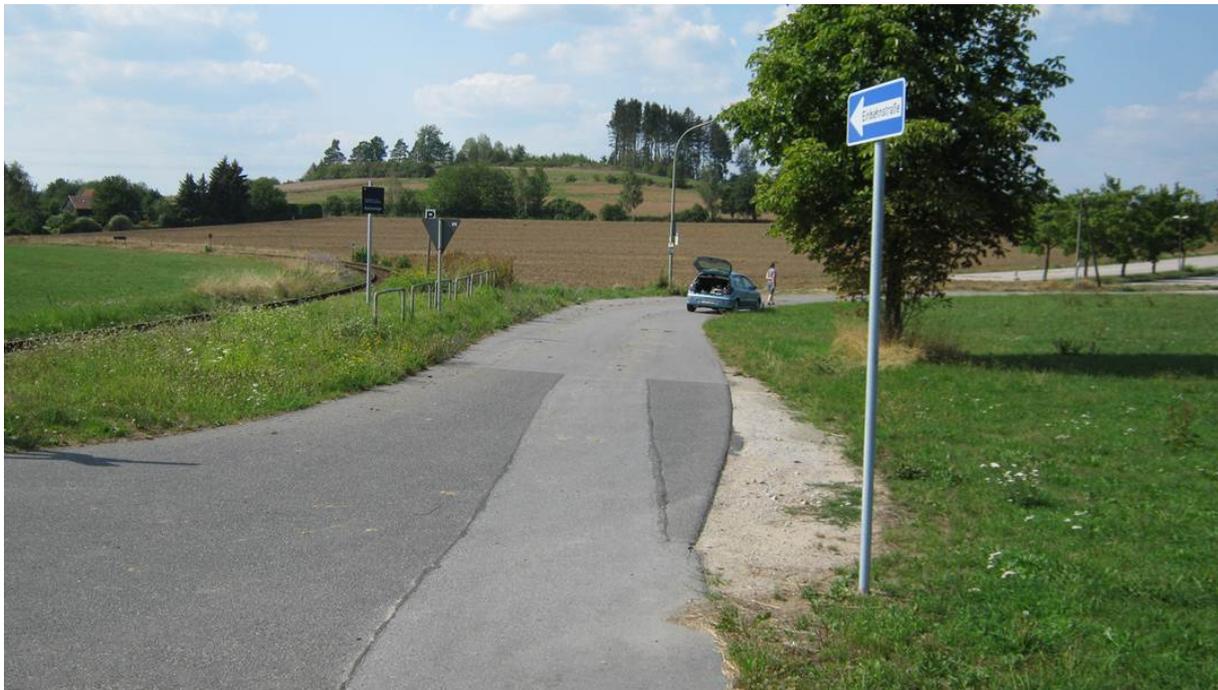
Abb. 8: Einbahnstraße, vom BÜ wegführend (Zustand am 21.08.2015)

Am Ereignistag 10.06.2015 bestand diese Einbahnstraßenregelung noch nicht, der Kleintransporter kam auf dieser Straße auf den BÜ zu und bog nach rechts in den BÜ ein, dort kam es zum Zusammenprall.

Der Zug und der Kleintransporter bewegten sich die letzten Meter parallel.

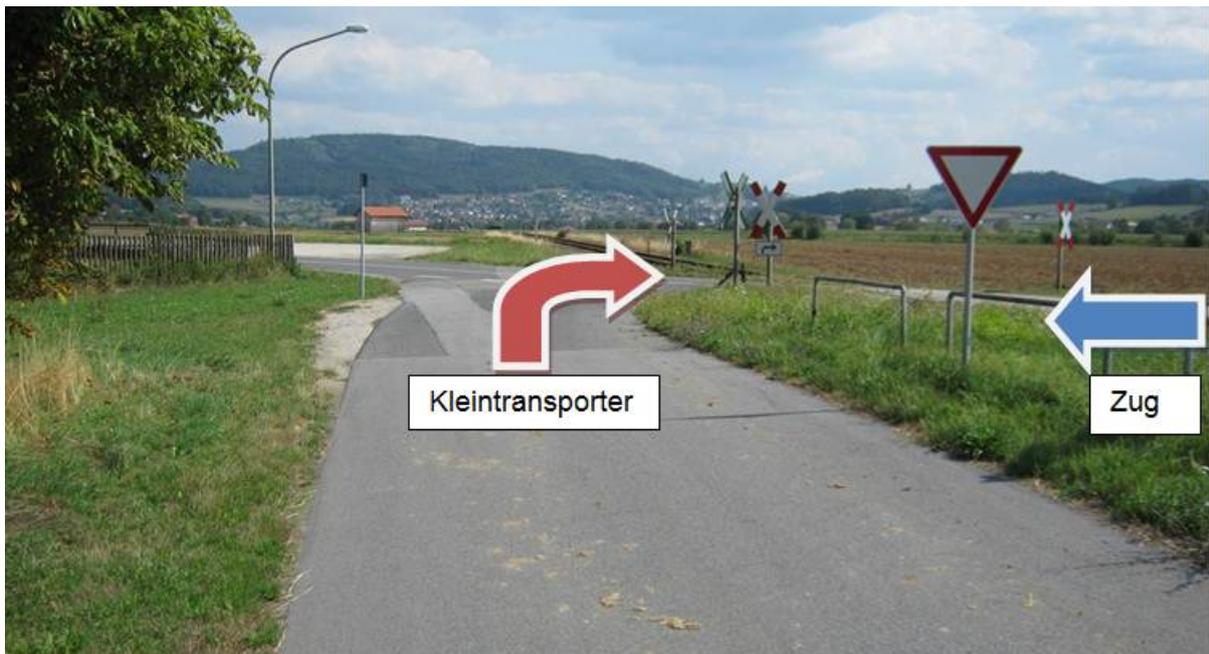
Abb. 9: Situation am Unfalltag 10.06.2015

Damals durfte in den BÜ-Bereich noch aus dieser Seitenstraße (in Abb. 12 als Fabrikeinfahrt bezeichnet) eingefahren werden. Das Andreaskreuz und Vorfahrt achten stehen noch.

Rechts der Seitenstraße/Fabrikeinfahrt hinter den Metallabsperungen befand sich früher der Bahnsteig des aufgelassenen Haltepunktes Runding.

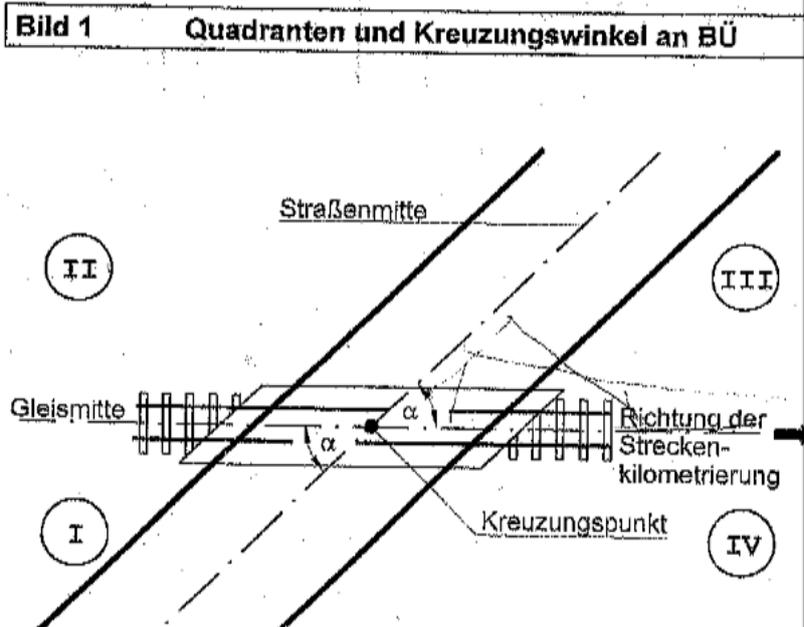
Abb. 10: Quadranten an BÜ

Bei allen drei Unfällen waren die Sichtflächen im Quadrant II betroffen (siehe auch Abb. 10 bis 12).

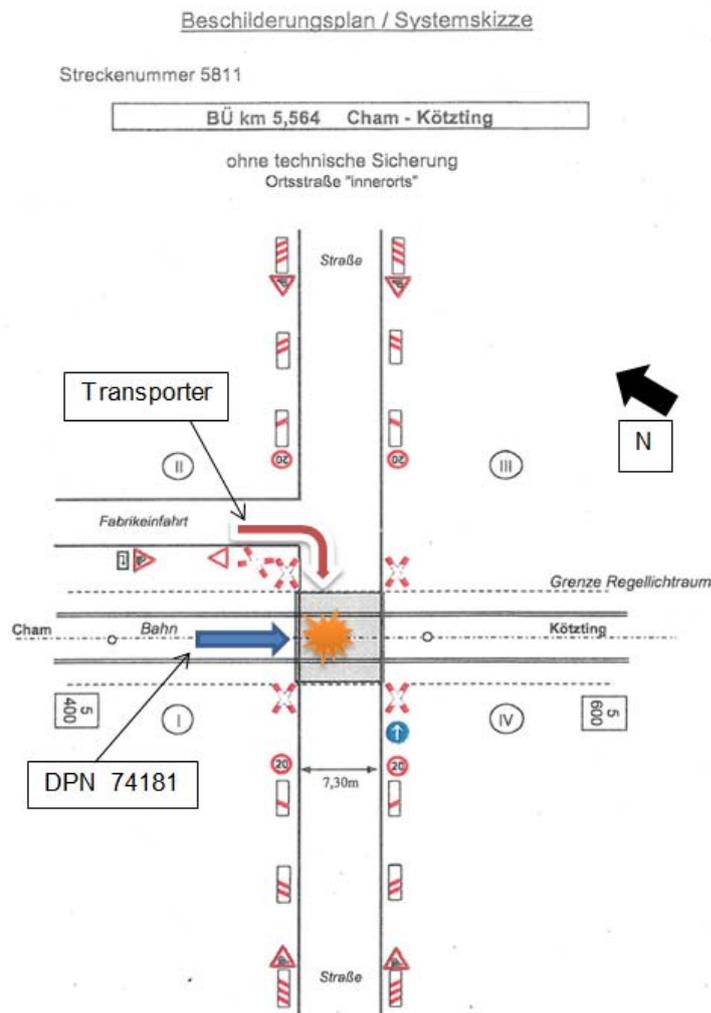
Abb. 12: Beschilderungsplan/Systemskizze

Hinweise EUB: Der BÜ befindet sich nicht innerorts, sondern außerhalb einer geschlossenen Ortschaft. Die dargestellte Beschilderung und die Einträge für den Transporter und den Zug 74181 entsprechen dem Unfalltag 10.06.2015. Die Beschilderung ist inzwischen so geändert, dass die „Fabrikeinfahrt“ (von hier kam der Kleintransporter) eine vom BÜ wegführende Einbahnstraße ist. Die von oben kommende Straße (von links der Bahn zum BÜ) hat (seit ?) zusätzlich eine Beschränkung auf 60 km/h, die Höchstgeschwindigkeit 20 km/h beginnt etwas später (siehe Abb. 5 bis 8). Zwischen der Fabrikeinfahrt und der Strecke liegt der ehemalige Bahnsteig des am 10.10.2006 stillgelegten und aufgelassenen Haltepunktes Runding.

Zur Straßenbeschilderung siehe Abb. 12 - die Andreaskreuze (Vz 201), die den Straßenverkehrsteilnehmern den Vorrang der Schienenfahrzeuge am BÜ anzeigen, waren vorhanden.

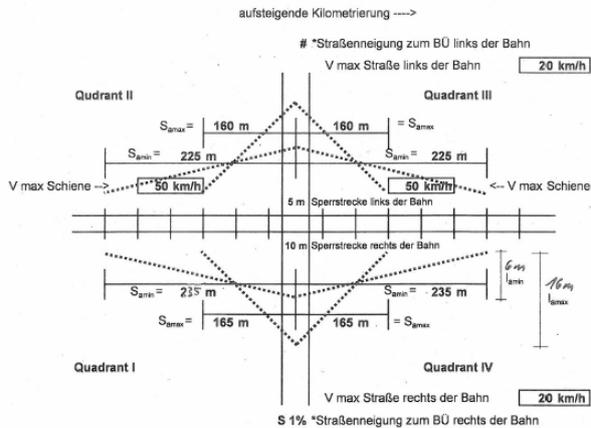
Abb. 13: Auszüge aus dem BÜ-Pass der DB Netz AG

Nachfolgend Auszüge aus dem von der DB-Netz AG vorgelegten BÜ-Pass. Dieser beinhaltet einige Fehler (u. a. Anzahl der Andreaskreuze, Anzahl der gekreuzten Gleise, Anzahl der Pfeiftafeln) und handschriftliche Korrekturen (Kfz pro Tag geändert von 200 in 2132, geänderte Standorte der Signale BÜ 4 (Pfeiftafeln)).

Die DB Netz AG teilte am 19.08.2015 mit, dass die Fehler im BÜ-Pass kurzfristig bereinigt werden und schrieb am 19.01.2016, der aktualisierte BÜ-Pass liegt inzwischen vor.

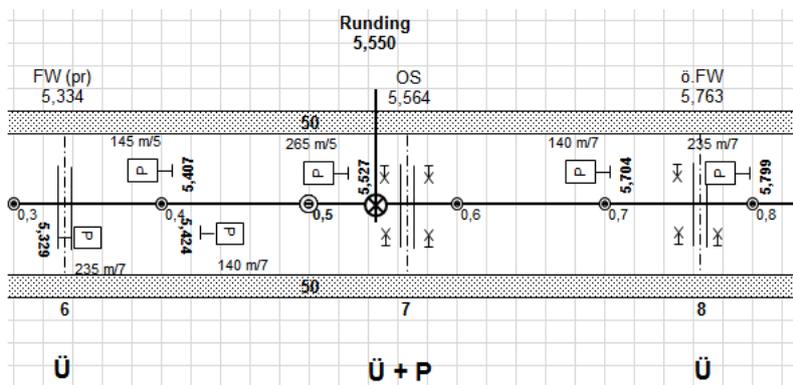
Abb. 15: aufgestellte Pfeiftafeln zur Sicherung des BÜ km 5,564

Hinsichtlich der Standorte der Pfeiftafeln könnten noch (geringfügig) Widersprüche (Angaben/tatsächlicher Standort?) bestehen, die anderen Fehler wurden plausibel bereinigt bzw. deren Beseitigung angekündigt. Die Durchführung der Korrekturen wurde von der EUB nicht mehr nachgeprüft.
