Untersuchungsbericht

Aktenzeichen: 60uu2015-06/010-3323

Gefährliches Ereignis im Eisenbahnbetrieb

Ereignisart:	Zugkollision
Datum:	18.06.2015
Zeit:	15:08 Uhr
Bahnhof:	Halle (Saale) Hbf
Gleis:	2w
Kilometer:	161,647

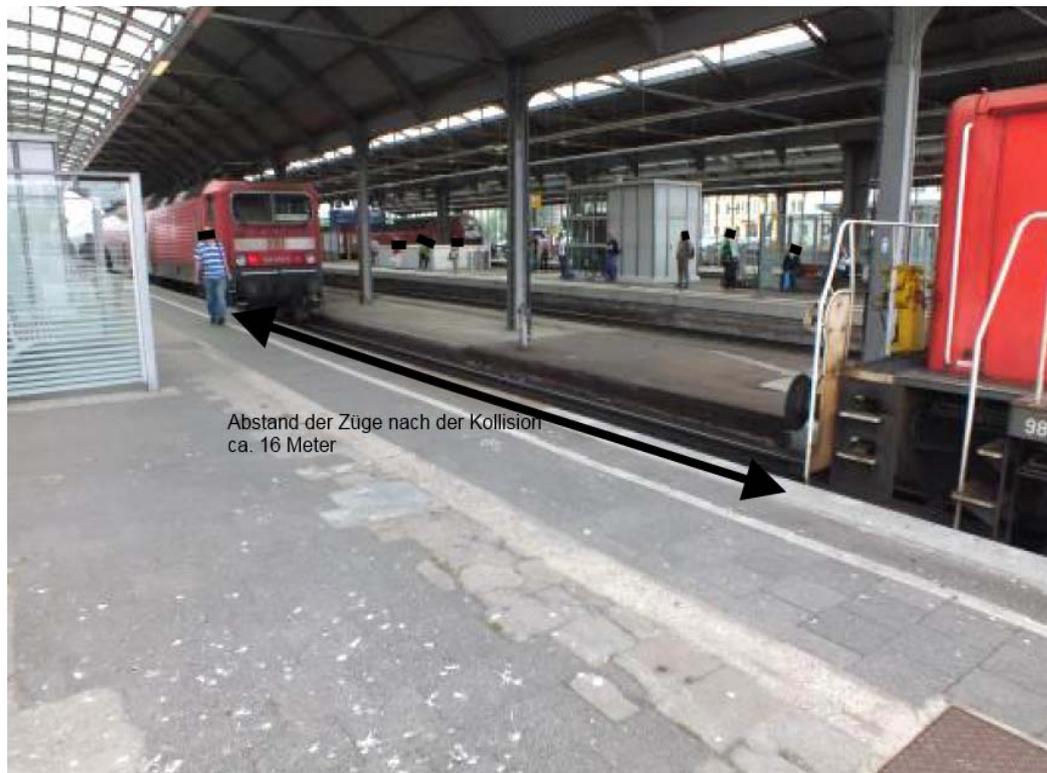
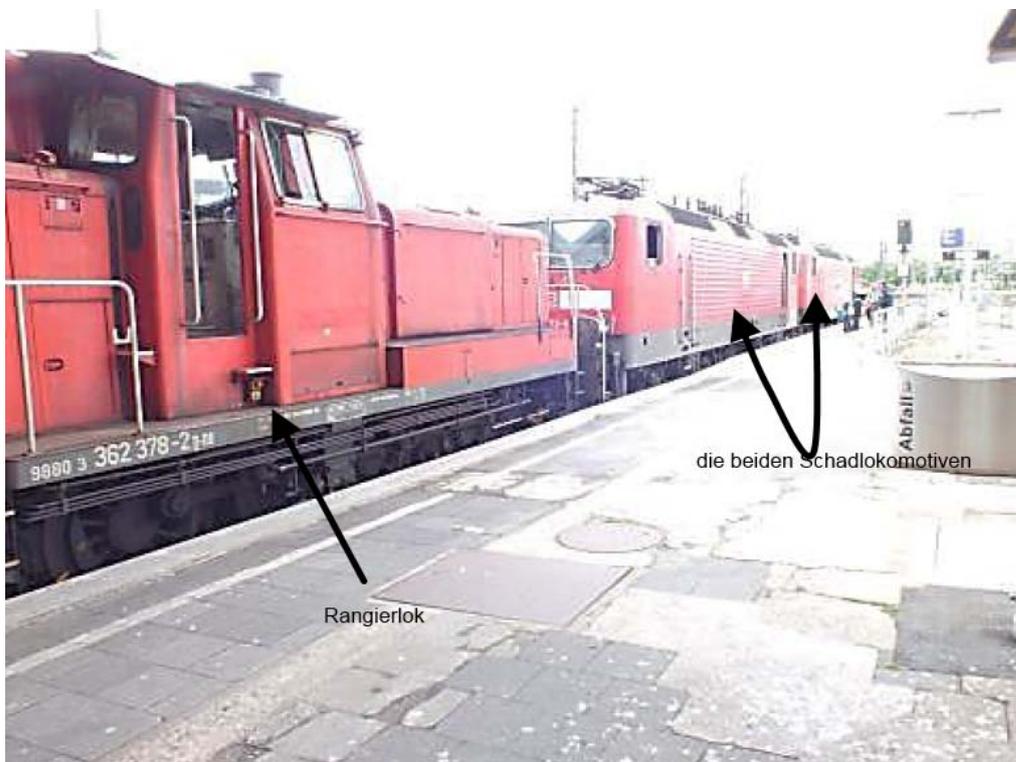
Bild 1 und 2: Aufnahmen an der Unfallstelle

Die Rangierfahrt bekam die Benachrichtigung in das Gleis 2w zu fahren, wo die RB 26269 zur Abfahrt bereitstand. Die Rangierfahrt kam trotz Einleitung der Bremsung nicht zum stehen und kollidierte mit der Regionalbahn. Die Regionalbahn wurde um ca. 16 Meter verschoben.

Bei der Einfahrt der Rangierfahrt in das Gleis 2w wurde der Bremsvorgang zu spät eingeleitet. Dadurch konnte eine Kollision, mit dem noch im Gleis 2w stehenden Personenzug, nicht verhindert werden.

Durch den Aufprall wurden fünf Personen leicht verletzt. Die Regionalbahn wurde um ca. 16 Meter verschoben.

Der Triebfahrzeugführer wurde in folgenden Themen nachgeschult:

- Rangieren von Fahrzeugen ohne Druckluftbremse,
- Vorbereitung von Fahrzeugen mit Hochleistungsbremse in Schleppfahrt.

Es erfolgten Weisungen an die Werkstatt über die Kennzeichnung von Schadfahrzeugen. Die Fahrzeugleitstellen wurden unterwiesen, Aufträge zum Überführen von Schadfahrzeugen aus dem Werkstattbereich heraus nur beim Vorliegen einer Lauffähigkeitsbescheinigung in der Leitstelle zu erteilen.

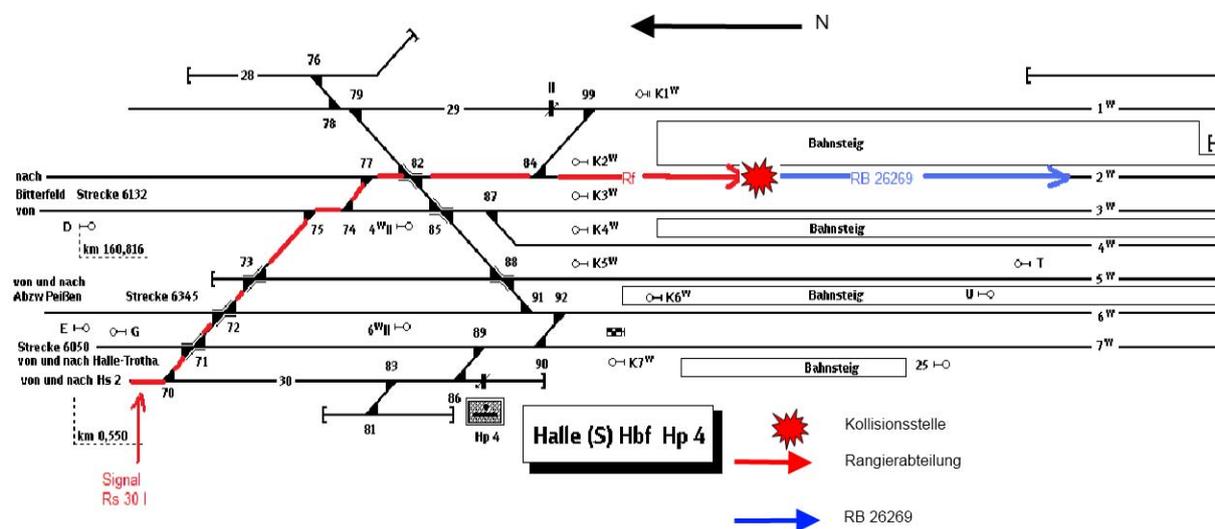
Abb. 2: Lageplan

Zum Zeitpunkt der Einleitung des Bremsvorgangs reicht der Bremsweg nicht mehr aus, um die Rangierfahrt vor dem Personenzug anhalten zu können.

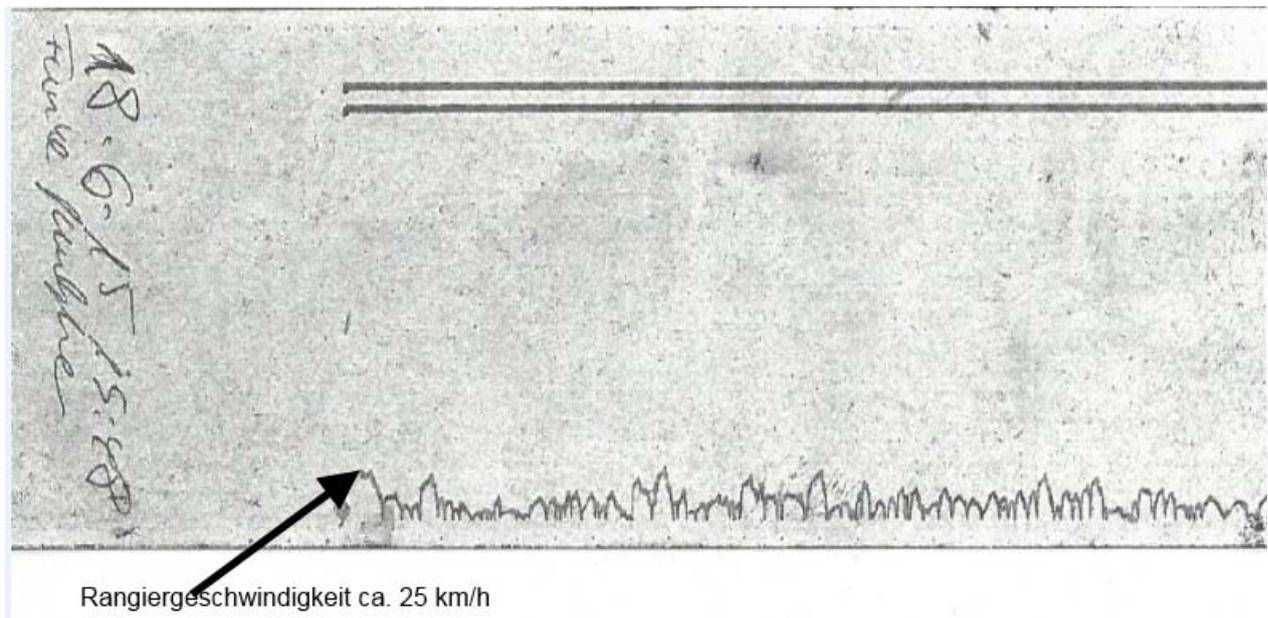
Abb. 4: Auszug aus dem Fahrtverlauf

Entsprechend der vorliegenden Unterlagen ist davon auszugehen, dass die Rangiergeschwindigkeit von 25 km/h nicht überschritten wurde.
