Untersuchungsbericht

Aktenzeichen: 60uu2015-05/002-3323

Gefährliches Ereignis im Eisenbahnbetrieb

Ereignisart:	Zugentgleisung
Datum:	04.05.2015
Zeit:	07:32 Uhr
Bahnhof:	Eilenburg
Gleis:	3
Kilometer:	19,0

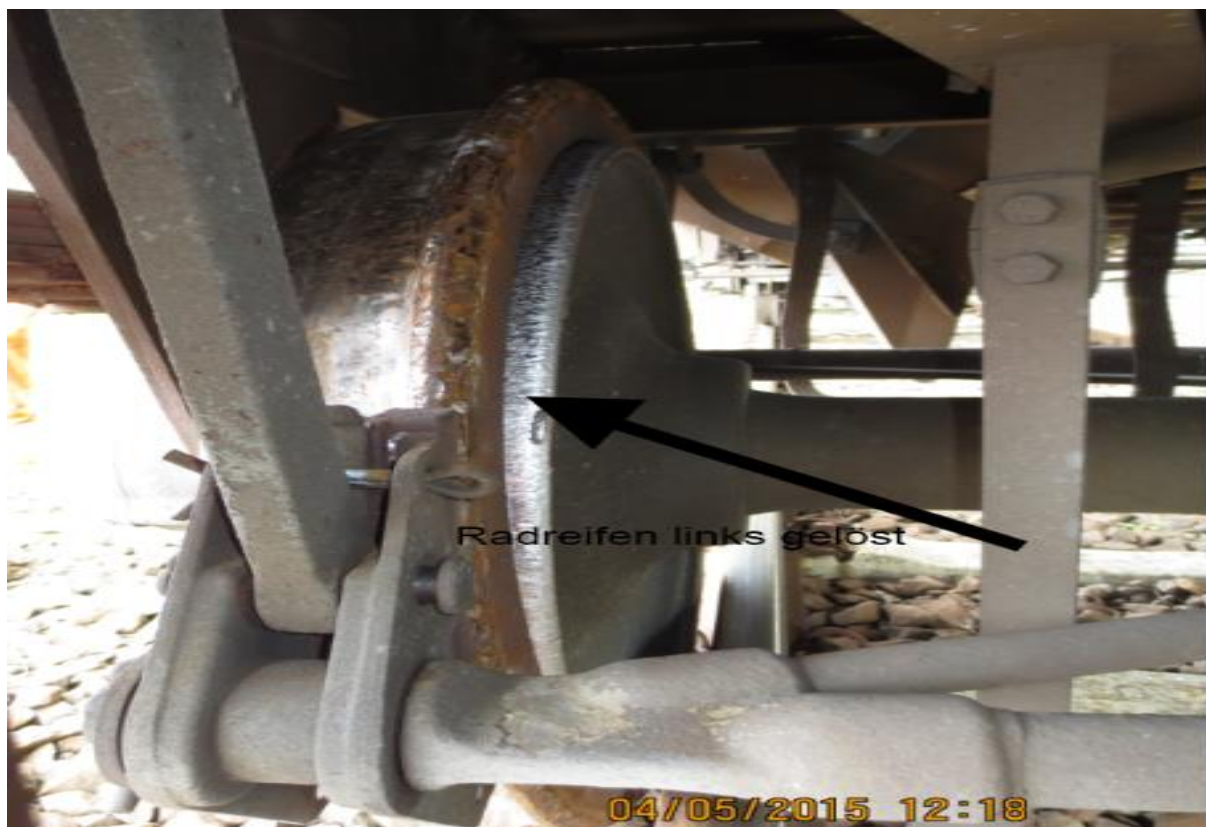
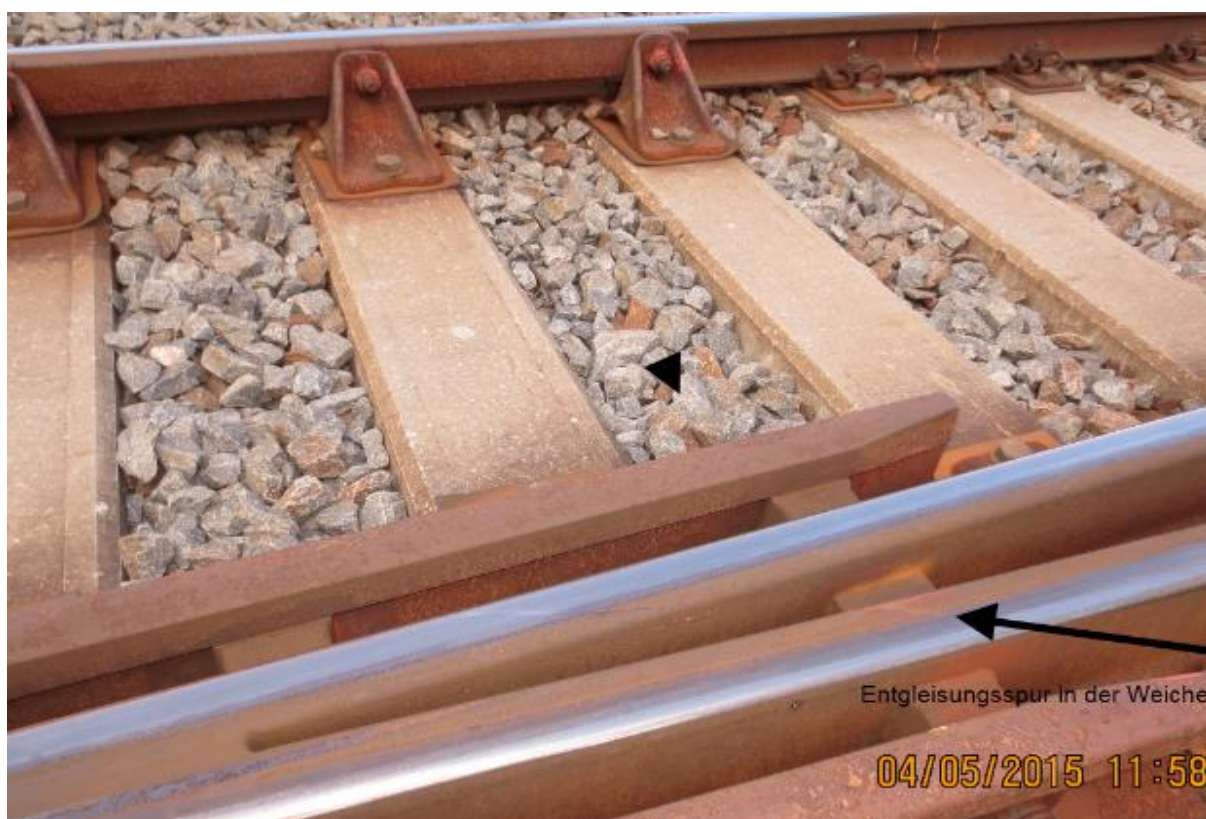
Als Ursache für die Entgleisung wurden zwei lose Radreifen an der hinteren Achse des 11. Wagens festgestellt. Ein Radreifen war bereits vom Radkörper abgerutscht, so dass das Spurmaß nicht mehr gehalten wurde.

Abb. 1: Aufnahmen an der Unfallstelle

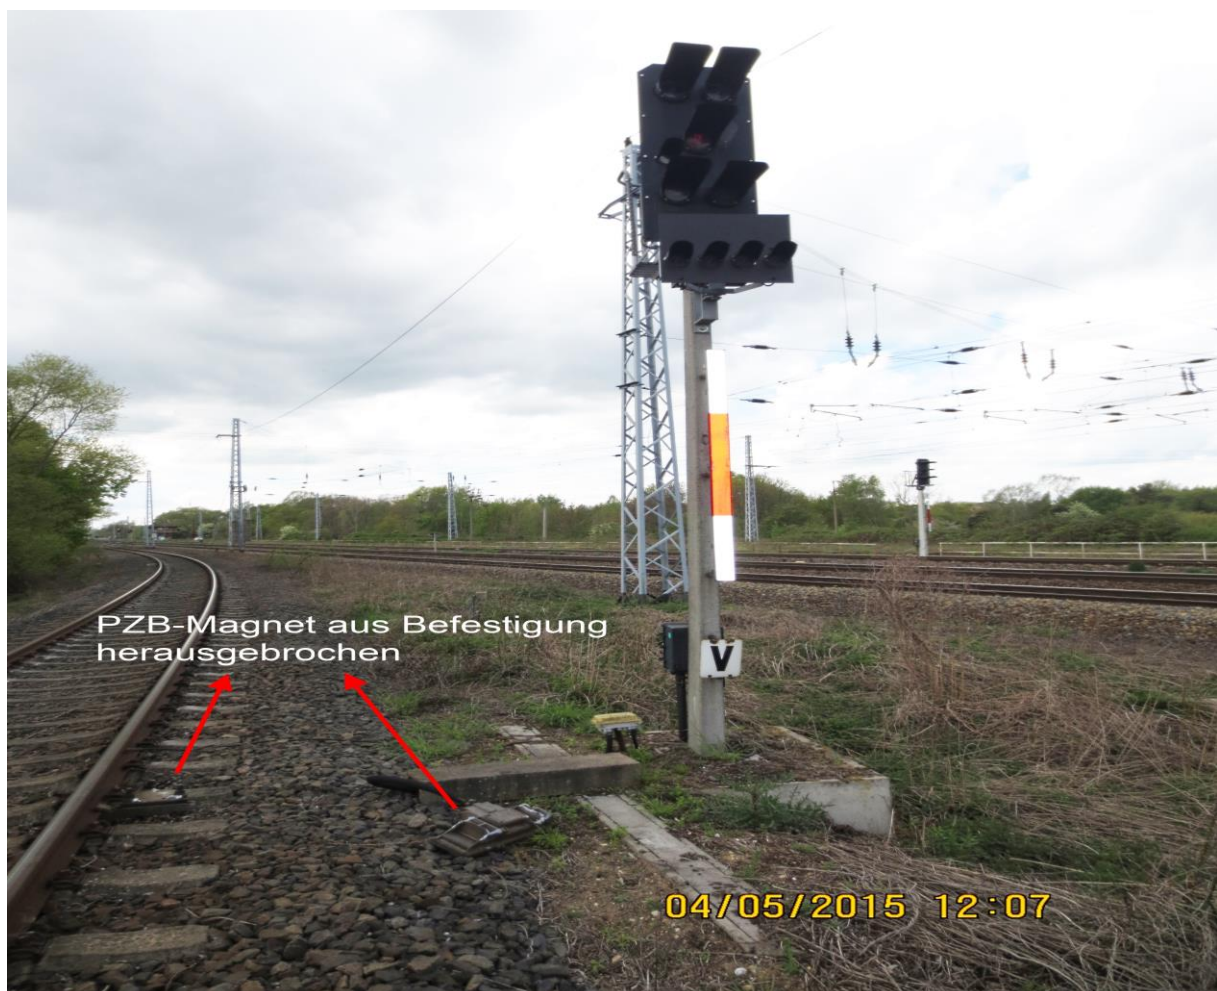
An der Leit- und Sicherungstechnik wurden ausschließlich Sachschäden nach der Entgleisung im Außenbereich an einem Kabel, an einem PZB-Magneten und an einer Achszählanlage festgestellt.

Abb. 3: Beschädigter PZB-Magnet

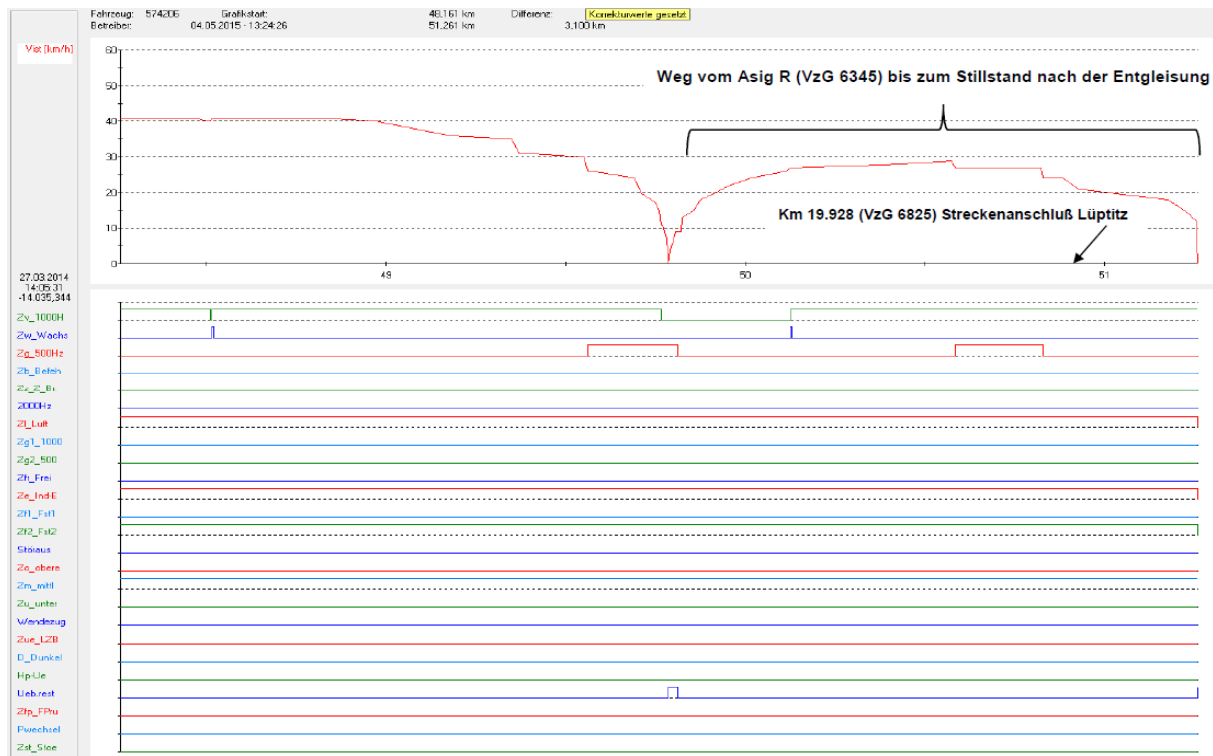
Abb. 6: Auszug Fahrdatenregistrierung, Quelle: DB Netz AG bearbeitet durch BEU

Die Aufzeichnung der Fahrdaten auf dem führenden Triebfahrzeug der Baureihe 346 erfolgte ordnungsgemäß auf einer Datenspeicherkassette der Bauform DSK 10. Zum Zeitpunkt der Einfahrt in das Gleis 6 des Bahnhofes Eilenburg (ca. 07:19 Uhr Systemzeit) wurde eine Geschwindigkeit von 40 km/h aufgezeichnet. Weiterhin ist erkennbar, dass bis zum Halt am Asig R im Kilometer 49,785 eine stufenweise Reduzierung der Geschwindigkeit erfolgte. Nach Aufnahme des Rangierbegleiters fuhr der Zug um ca. 07:31:18 Uhr mit verminderter Geschwindigkeit von maximal 30 km/h am Kilometer 50,630 in den Streckenanschluss nach Lüptitz ein. Die veränderte Kilometrierung im Streckenanschlussgleis kann in der EFR-Grafik nicht separat dargestellt werden. Sichtbar ist jedoch, dass der Zug nach der Feststellung der Entgleisung hinter dem Einfahrsignal V (km 19,928) des Streckenanschlusses zum Halten kam. Eine Schnellbremsung wurde nicht eingeleitet.

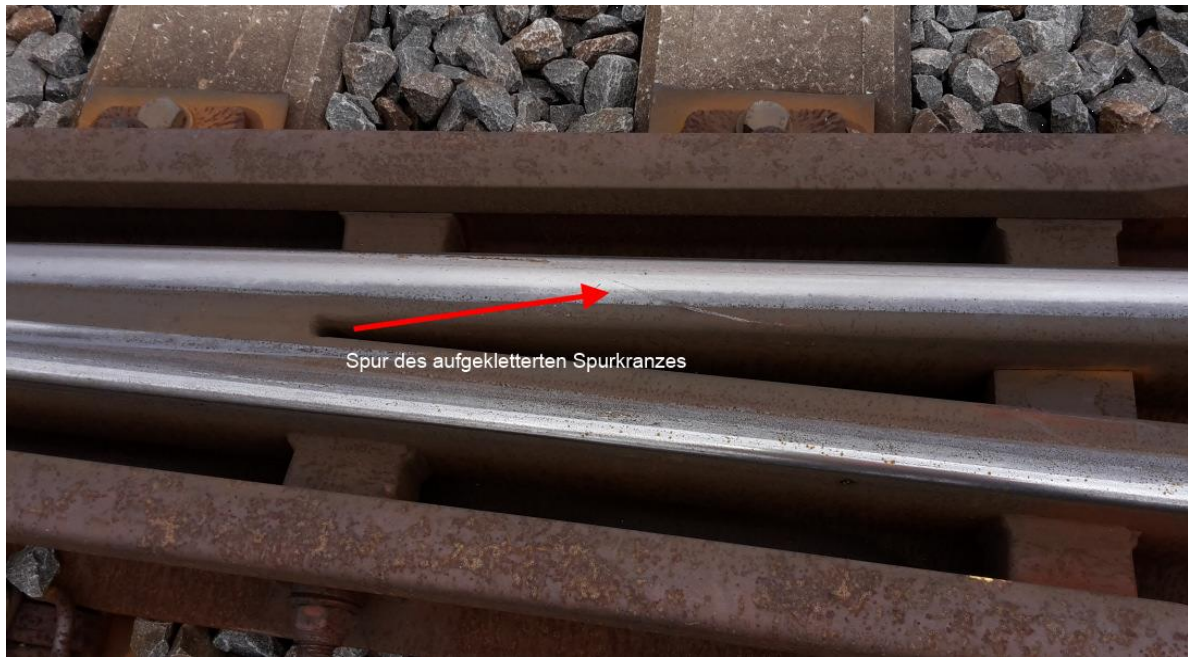
Die Spurkränze der entgleisten und gelösten Radreifen verursachten eine Reihe von Schäden an Schienen, Schwellen und Kleineisen, sowie an Teilen der Leit- und Sicherungstechnik. Die ersten Entgleisungsspuren waren kurz hinter der Spitze des Herzstückes der Weiche 114 zu erkennen, an der Stelle, an der der linke Radreifen den Schienenkopf überkletterte. Es war eine diagonale Einritzung des Schienenkopfes erkennbar. Durch die Entgleisung wurden weiterhin zwei gegenüberliegende Schienenfüße beider Schienen angeschlagen und herausgebrochen.

Abb. 7: Einritzung am Ende der Herzstückspitze

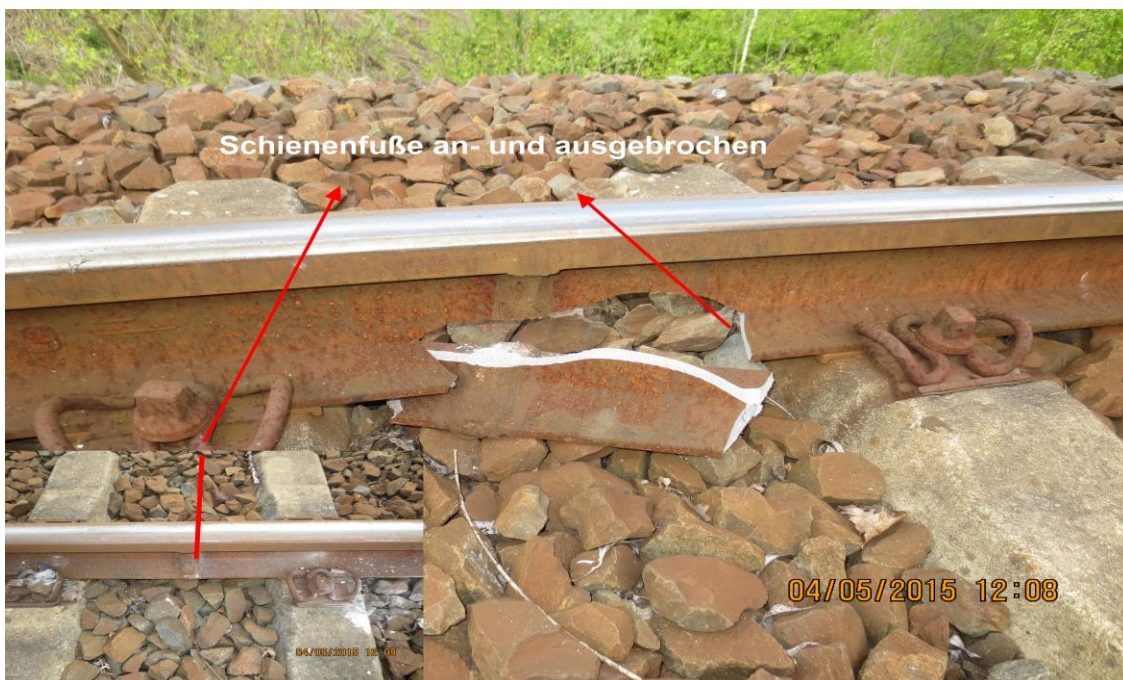
Abb. 8: Beschädigte Schienenfüße

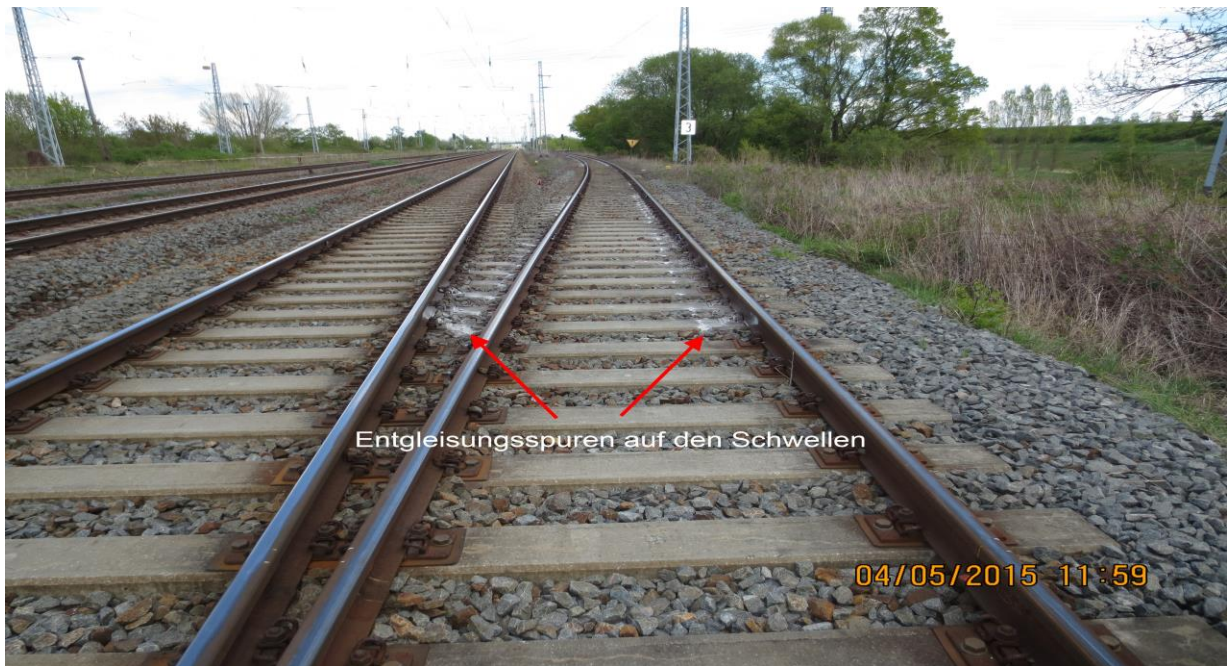
Über die Entfernung von der Entgleisungsstelle bis zum Stillstand des Zuges wurden die Betonschwellen beschädigt. An der Stelle, an der die entgleisten Räder auf die Schwellen auftrafen, war der Beton ausgebrochen. Die Außenseite der linken Schiene wies Schleifspuren des linken Rades am Schienenkopf auf.

Abb. 9: Trümmerspuren durch den aufgeschlagenen Spurkranz auf den Schwellen
