# Untersuchungsbericht

Aktenzeichen: 60uu2015-04/012-3323

## Gefährliches Ereignis im Eisenbahnbetrieb

Ereignisart:	Fahrzeugbrand
Datum:	25.04.2015
Zeit:	08:35 Uhr
Bahnhof:	Bf Wilhelmshaven
Gleis:	2
Kilometer:	52,200

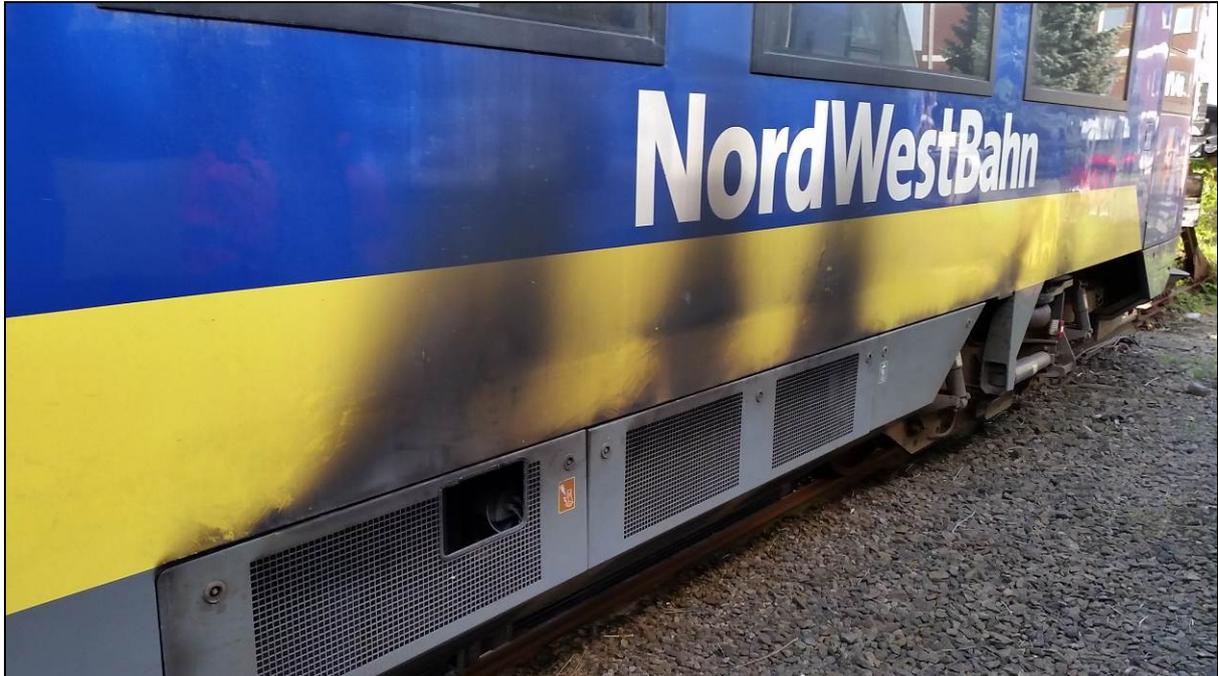
Abb.: 1 Rußbildung durch austretenden Qualm an der Fahrzeugaußenseite

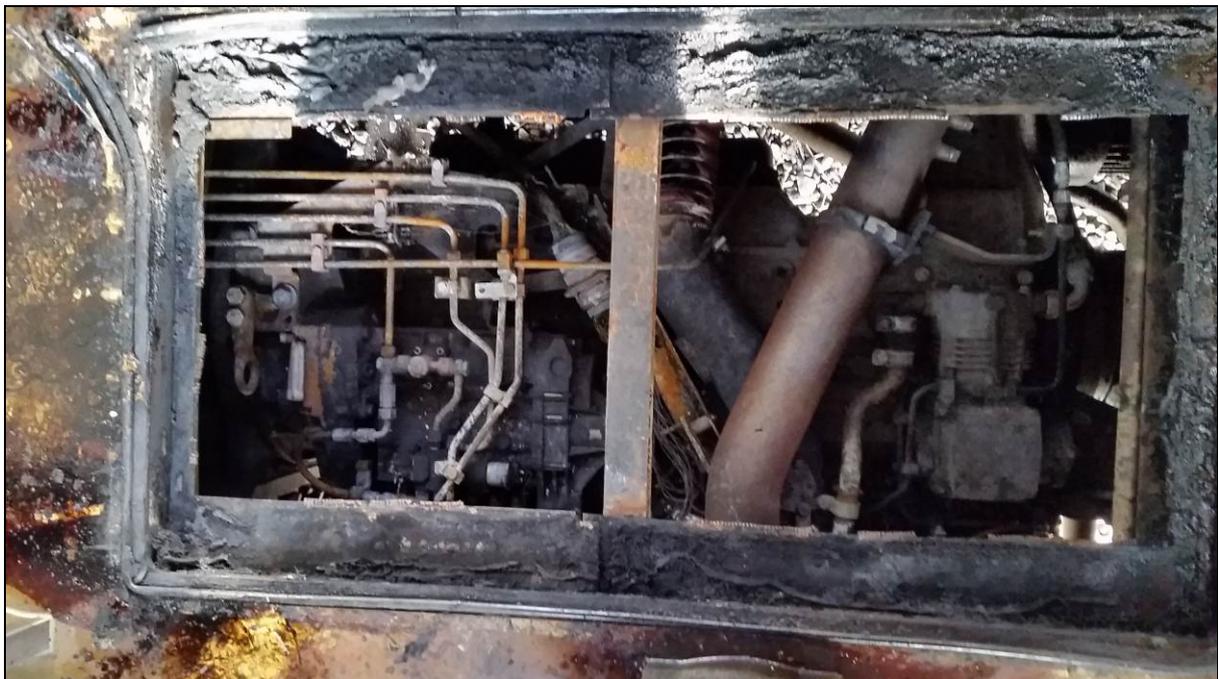
Bei der Rekonstruktion des Ereignisses stellte sich heraus, dass sich der Brandherd am Powerpack B des B-Wagens befand. Ausgelöst durch eine undichte Stelle der Diesel-Leckleitung konnte sich ein Aerosol mit sehr hohem thermischem Energieanteil bilden. Die Abdrift erfolgte in Richtung Abgasrohr/Turbolader an welchem es zur Zündung kam und einen andauernden Abbrand des permanent austretenden Kraftstoffs nach sich zog.

Abb.: 2 Brandspuren am Powerpack (Draufsicht)

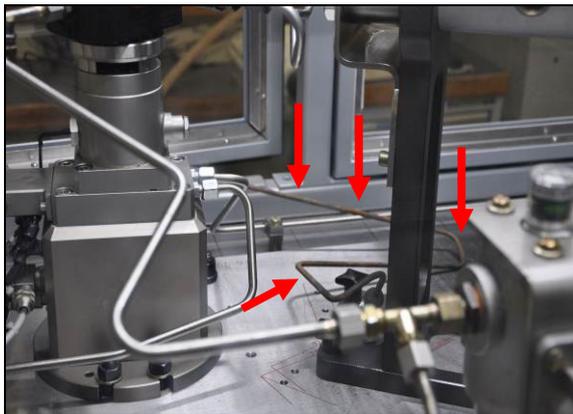
Es wurden keine Undichtigkeiten festgestellt.

Abb.: 6 Prüfung der Hochdruckleitung  
Quelle: Ingenieurbüro Hege

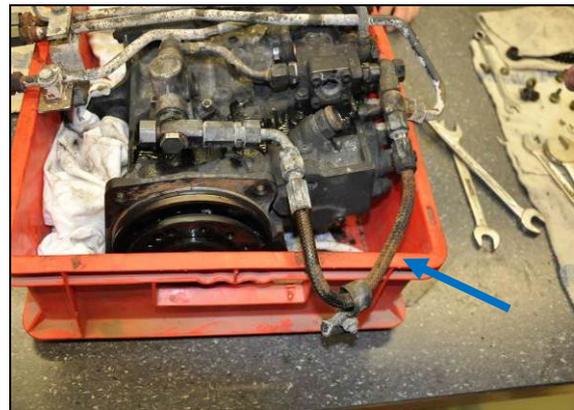
Abb.: 7 Prüfung der Niederdruckleitung  
Quelle: Ingenieurbüro Hege

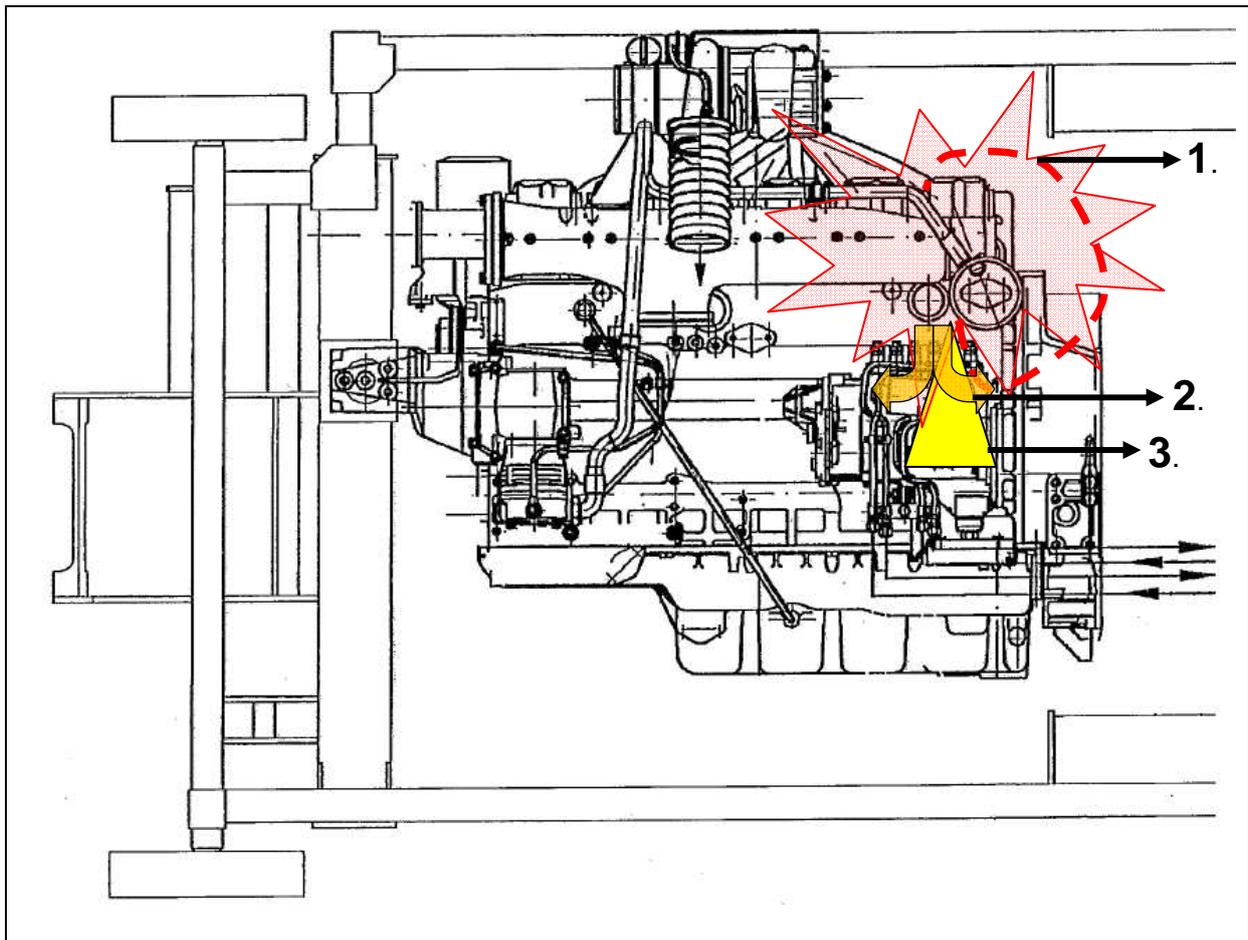
Abb.: 8 Schema Antriebsmotor vom Typ 6R 183 TD 13H

Ob die Leitung sich bei dem vorliegenden Ereignis vom Sitz an der Einspritzpumpe gelöst hatte oder im Verlauf eine Undichtheit aufwies, ließ sich aufgrund der Brandschäden nicht mehr ermitteln.

Die Untersuchungsergebnisse zeigen, dass der Fahrzeugbrand in Folge einer beschädigten bzw. nicht sachgemäß angebrachten Diesel-Leckleitung von Zylinder 6 ausgelöst wurde. In Folge kam es zu einem Kraftstoffaustritt mit Bildung von Aerosol, das durch die Luftvolumenströmung um das Powerpack entstand. Dieses Dieselaerosol verfügte über einen sehr hohen thermischen Energieanteil. Die Abdrift erfolgte in Richtung Abgasrohr/Turbolader an dem es zur Entzündung kam und einen andauernden Abbrand des permanent austretenden Kraftstoffs nach sich zog. Durch den Abbrand des Leckschlauches trat der Dieseldieselkraftstoff nach-

folgend oberhalb des Motorblocks, gerichtet in den Luftvolumenstrom, aus und wurde großflächig verteilt. Die nachfolgende Entzündung ergab eine dauerhafte thermische Belastung des Unterflurbereichs.

Der Einbau sowie die Verlegung der Diesel-Leckleitung wie auch die Überprüfung des Schlauchmaterials sind angeraten. Eine verschleißresistente und feuerfeste Ummantelung würde das Gefährdungspotenzial erheblich reduzieren. Eine generelle Nutzungsdauer des Schlauchmaterials sollte Berücksichtigung finden.

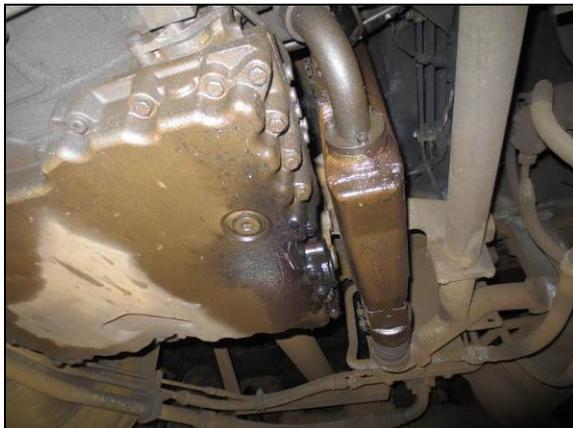
Abb.: 9 großflächige Ausbreitung des Kraftstoffes

Die Untersuchungen ließen eine großflächige Verteilung von Dieseldieselkraftstoff im Unterflurbereich erkennen. Es wurde massive Schäden an Bauteilen und Konstruktionsteilen erkennbar die nur durch einen länger anhaltenden, erheblichen Hitzeeintrag zu erklären sind. Entsprechende Schadbilder zeigten den Brandherd in unmittelbarer Nähe des Powerpacks.

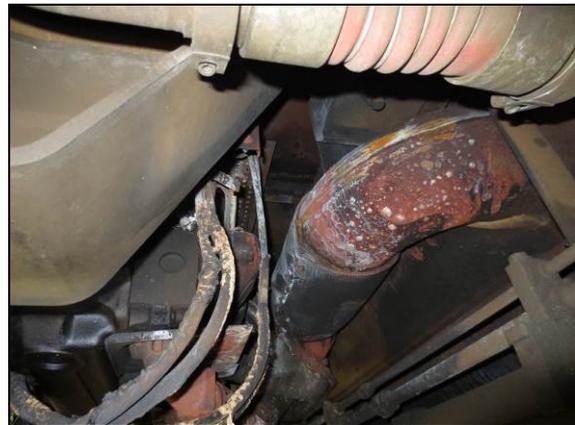
Abb.: 10 verschmorte Schlauchleitungen am Abgasrohr

Weiterhin wurde festgestellt, dass der Turbolader samt Abgasrohr in kurzer Distanz zur Kraftstoffanlage des Motors eingebaut ist. Bei einer Leckage der Kraftstoffanlage birgt dieser Einbauort ein hohes Gefahrenpotenzial. Die eingebauten Hitzeschilde erscheinen nicht ausreichend.

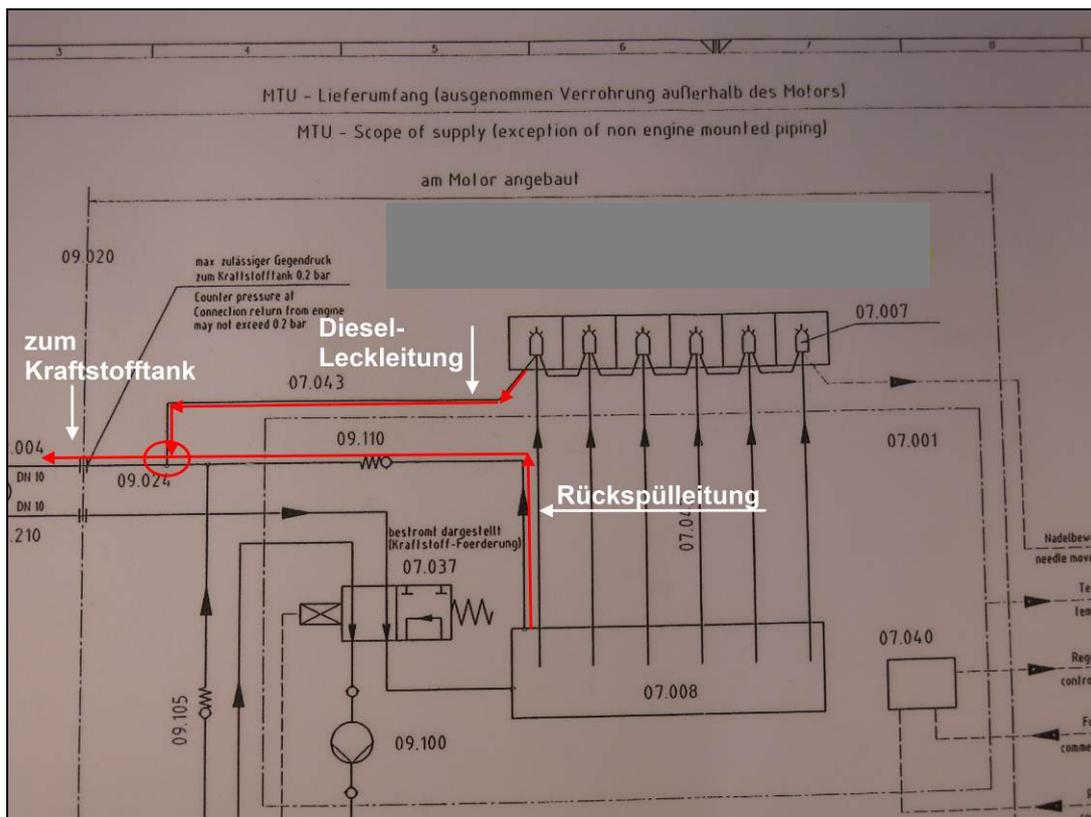
Abb.: 11 gemeinsame Rückführungsleitung zum Kraftstofftank

Entscheidend für die Messergebnisse war, dass die Diesel-Leckleitung und die Rückführungsleitung, aus der Einspritzpumpe kommend, eine gemeinsame Leitung zum Dieseldieselkraftstofftank haben.

Durch den vorhandenen Leitungsdruck in der Rückführungsleitung konnte so, bei einer Undichtheit der Diesel-Leckleitung, der Rückleitungskraftstoff über die Undichtheit in der Diesel-Leckleitung austreten.

Gleichwohl, wenn der defekte Schlauch isoliert betrachtet wird, entsteht aufgrund der sehr geringen Durchflussmenge an Dieselkraftstoff kein zündfähiges Aerosol. Erst durch die konstruktionsbedingte Verbindung, mit der unter Leitungsdruck stehenden Rückführungsleitung, entsteht die eigentliche Gefährdung. Um zu vermeiden, dass große Mengen an Kraftstoff aus der Rückführungsleitung in Freie gelangen ist eine konstruktive Anpassung der Kraftstoffrückführung notwendig.

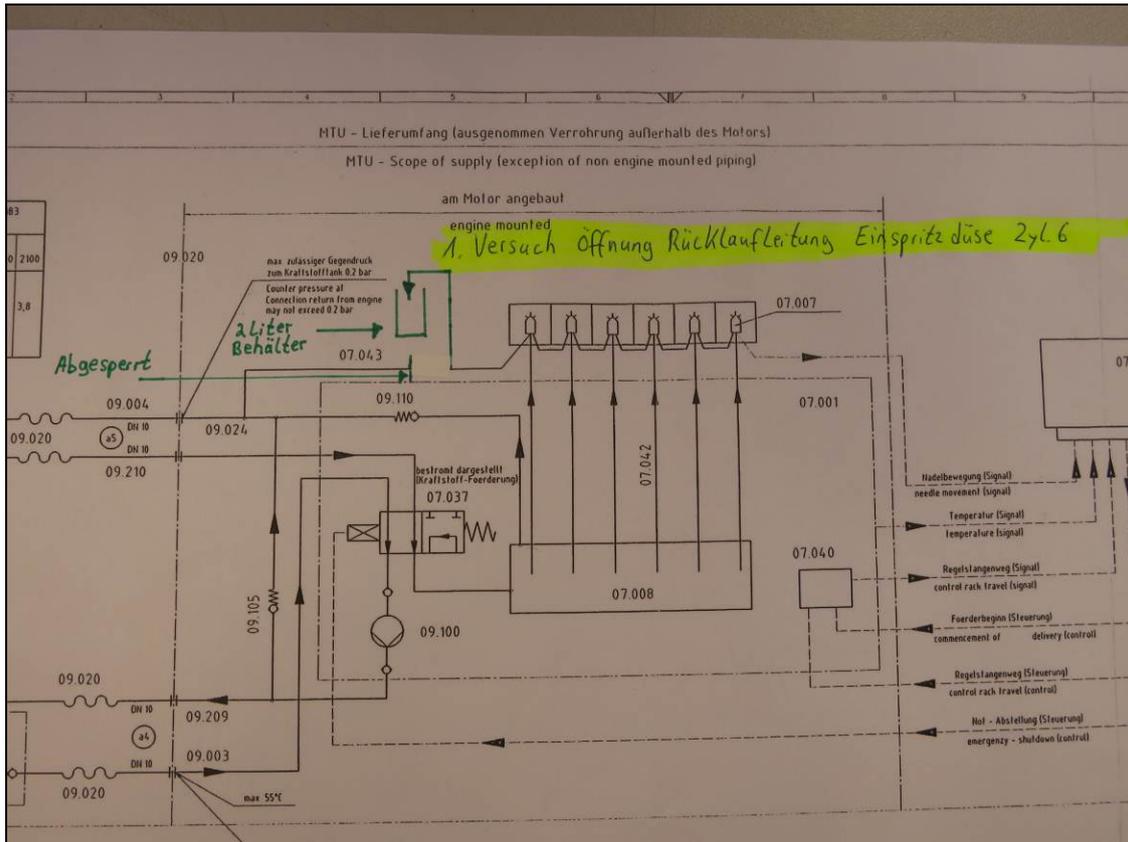
Abb.: 12 Prüfung der Austrittsmenge an Diesel-Leckleitung Zylinder 6

Im Leerlauf sowie bei Vollast des Motors ergab sich während der Messzeit von einer Minute keine messbare Austrittsmenge.

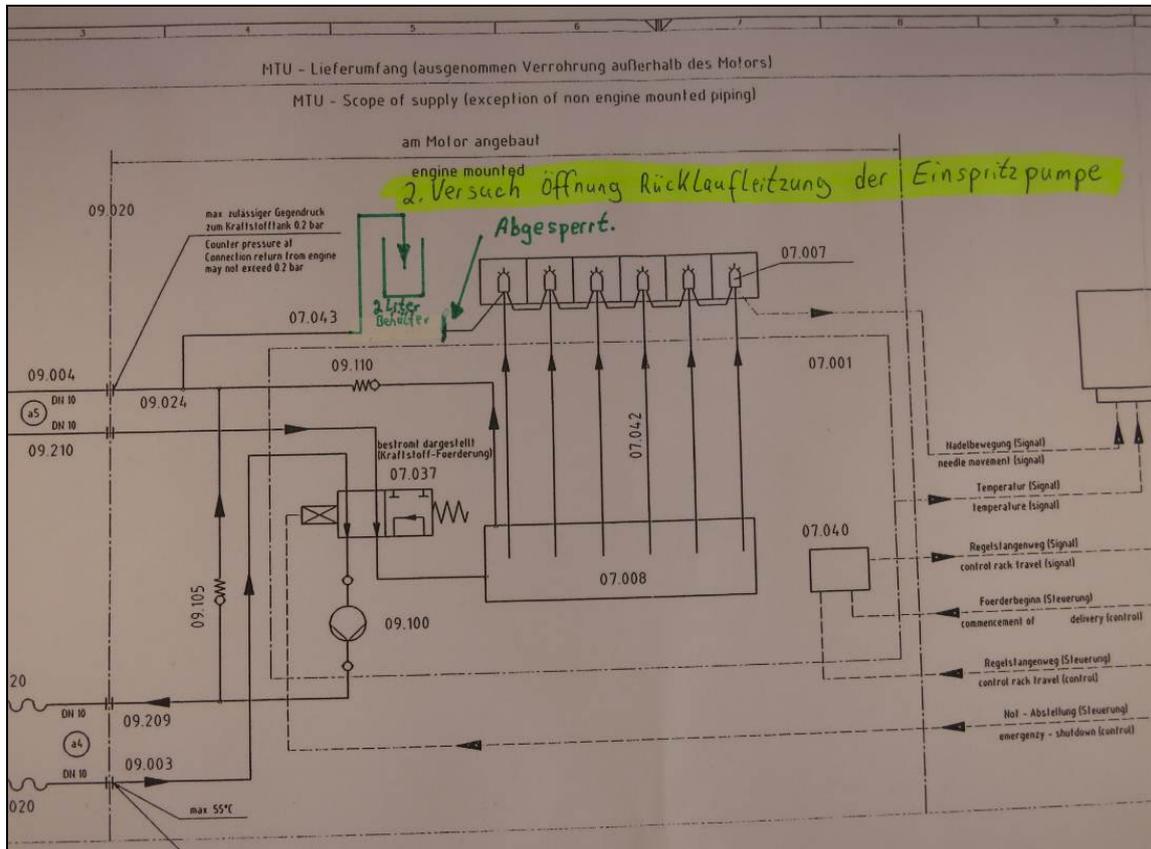
Abb.: 13 Prüfung der Austrittsmenge an Rückführungsleitung

Die Messungen ergaben im Leerlauf eine Austrittsmenge 600°ml/min. Bei Vollast wurden 960°ml/min gemessen.

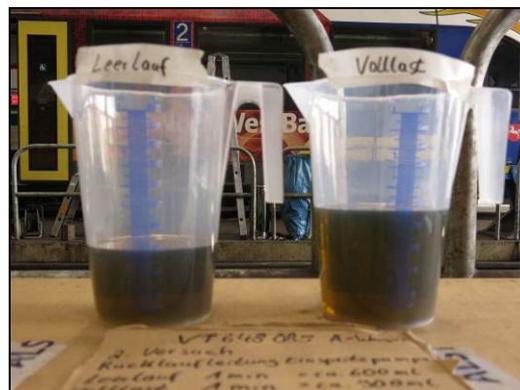
Abb.: 14 Austrittsmengen bei Leerlauf und Vollast
