Untersuchungsbericht

Aktenzeichen: 60uu2013-06/047-3323

Gefährliches Ereignis im Eisenbahnbetrieb

Ereignisart:	Zugentgleisung
Datum:	09.06.2013
Zeit:	5:21 Uhr
Benachbarte Betriebsstellen:	Kaub - Lorch (Rhein) Üst
Streckennummer:	3507
Kilometer:	76,950

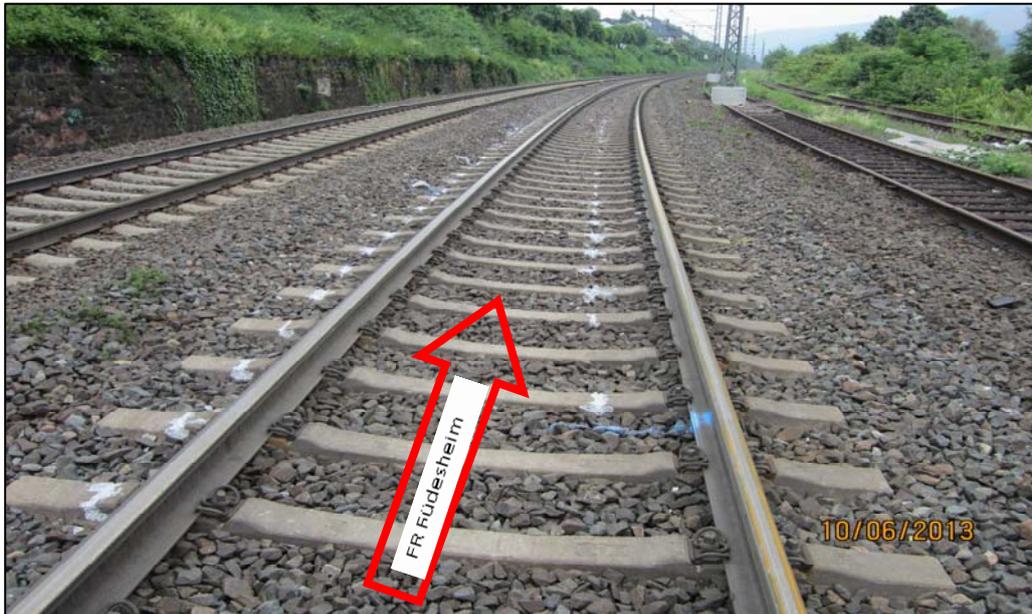
Die Ursache der Entgleisung des DGS 90636 ist auf mehrere kurz hintereinander liegende Gleislagefehler in der Längshöhe zurückzuführen, deren Entstehung auf eine nicht bzw. eingeschränkt funktionierende Entwässerung des Gleiskörpers und folglich auf eine abschnittsweise verminderte Tragfähigkeit des Gleisunterbaus zurückzuführen ist.

Abb. 1: Entgleisungsstelle in km 76,950 zwischen Hp Lorch und Üst Lorch

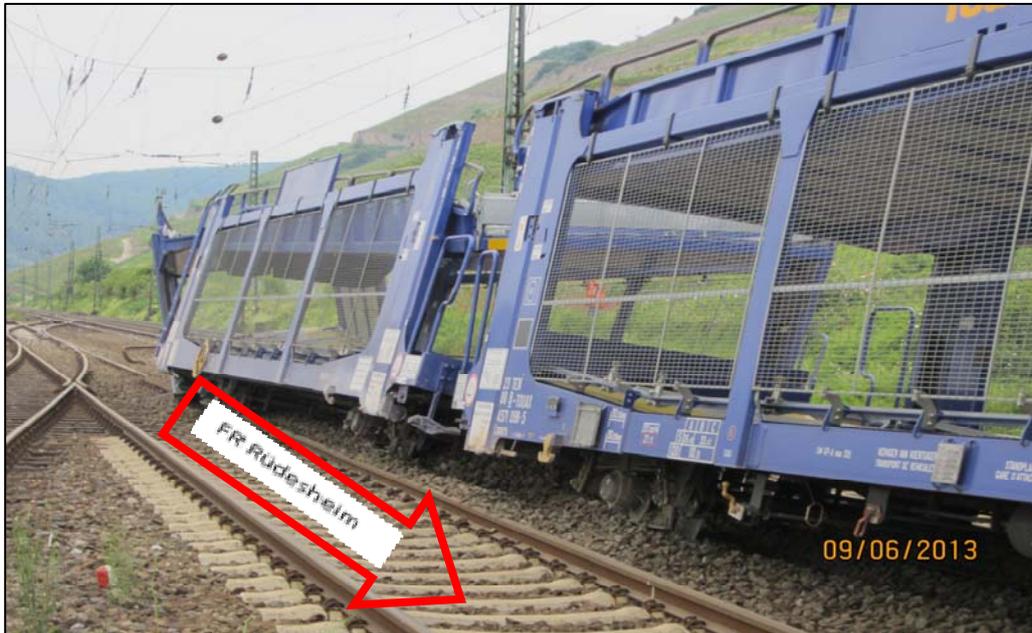
Durch die Entgleisung wird das Streckengleis einschl. der Weichen der Üst Lorch in km 75,200 und der Einfahrbereich des Bf Rüdesheim (Rh.) sowie die Signalanlagen, Oberleitungseinrichtungen und fernmeldetechnischen Anlagen auf einer Länge von ca. 11 km stark beschädigt bzw. zerstört. Außerdem werden die drei am Schluss laufenden Fahrzeuge des DGS 90636 teilweise erheblich beschädigt. Durch hochgeschleuderte Schottersteine werden an der Eisenbahnstrecke abgestellte Pkw beschädigt. Personen kommen nicht zu Schaden.

Abb. 2: Entgleiste Wagen am Zugschluss im Einfahrabschnitt des Bf Rudesheim (Rh.)

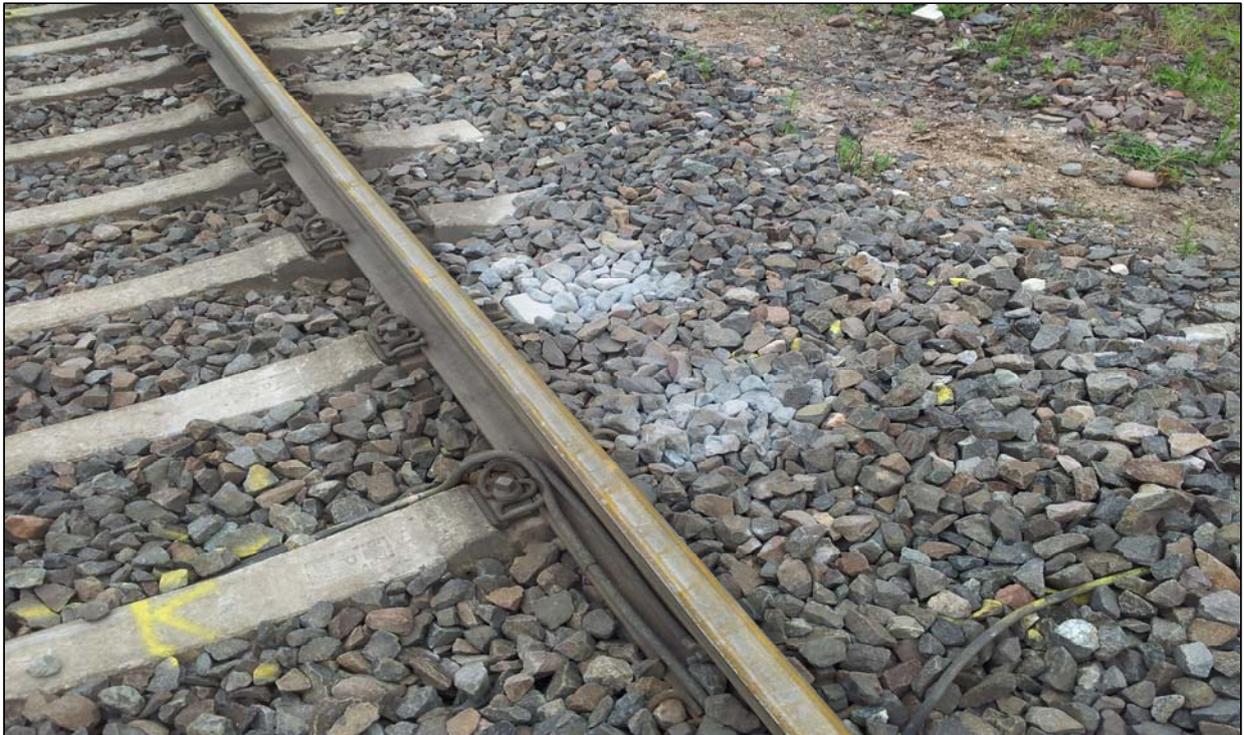
Die Entgleisung erfolgte kurz hinter dem Hp Lorch in Bogenlage mit Radien ≥ 650 m. In diesem Gleisabschnitt lag der ehemalige Bf Lorch, aus dessen Umwandlung im Jahr 2010 der Haltepunkt Lorch entstand. Der Oberbau besteht in diesem Gleisabschnitt aus der Bauart W14K-60-1667 B70. Die Bahnsteige wurden damals derart verändert, dass anstatt des Mittelbahnsteiges ein neuer Außenbahnsteig gebaut wurde. Die eingebaute flach verlegte Tiefenentwässerung verblieb auch nach der Umwandlung in einen Haltepunkt zwischen den Gleisen, sodass das anfallende Wasser im Gleisbereich gesammelt und gezielt abgeleitet werden kann. Die flach verlegte Tiefenentwässerung konnte vor Ort anhand der vorgefundenen Schächte verifiziert werden. Neben optisch sichtbaren Gleislagefehlern in der Längshöhe,

waren vor Ort weiße Stellen im Schotter erkennbar, die auf Bewegungen des Gleises mit entsprechendem Schotterabrieb hindeuten.

Abb. 10: „weiße Stellen“ im Schotter deuten auf Störstellen im Gleis hin

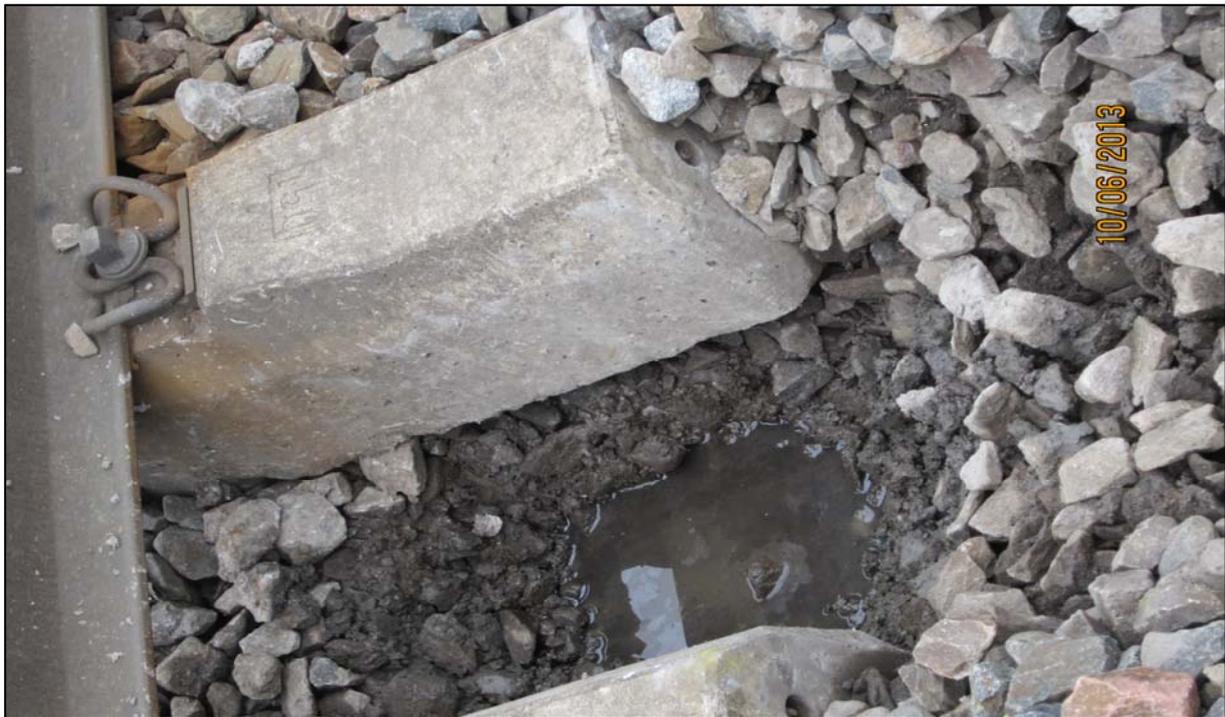
Im Entgleisungsbereich durchgeführte Schürfungen lassen oberflächennahe Wasseransammlungen erkennen. Zudem offenbarten die Schürfen, dass der Oberbauschotter unter der Betonschwelle derart mit bindigen Stoffen durchsetzt ist, dass eine kontrollierte Wasserableitung auf dem Planum nicht mehr ausreichend gewährleistet ist. Als Folge der Verunreinigung und des nicht abgeleiteten Wassers, entstehen unter den Belastungen aus dem Eisenbahnbetrieb die vorgefundenen Schlammstellen.

Abb. 11: Schürfstelle an der Entgleisungsstelle in km 76,950

Die damals erkundeten grob- bis gemischtkörnigen Verwitterungsprodukte waren wasser-durchlässig und versickerungsfähig (siehe Abb. 14). Durch die Zunahme der Durchfeuchtung des Untergrundes kommt es zur Durchmischung mit den bindigen Schichten und dadurch zur Erhöhung des Feinkornanteils in den wasserdurchlässigen Schichten. Bei Erhöhung des Feinkornanteils kann die Durchlässigkeit derart abnehmen, dass es zur Schicht- und Stauwasserbildung kommen kann. Durch die hohe Feuchtigkeit in Verbindung mit der Verkehrsbelastung, sowie durch die einsetzenden Kapillarwirkungen, dringen feinkörnige Bestandteile des Unterbaus immer weiter in den Gleisschotter ein. Die Mischzone zwischen Planum und Gleisschotter nimmt weiter zu und entwickelt sich ohne geeignete Instandsetzung zu einer „Schlammstelle“ (siehe Abb. 11).

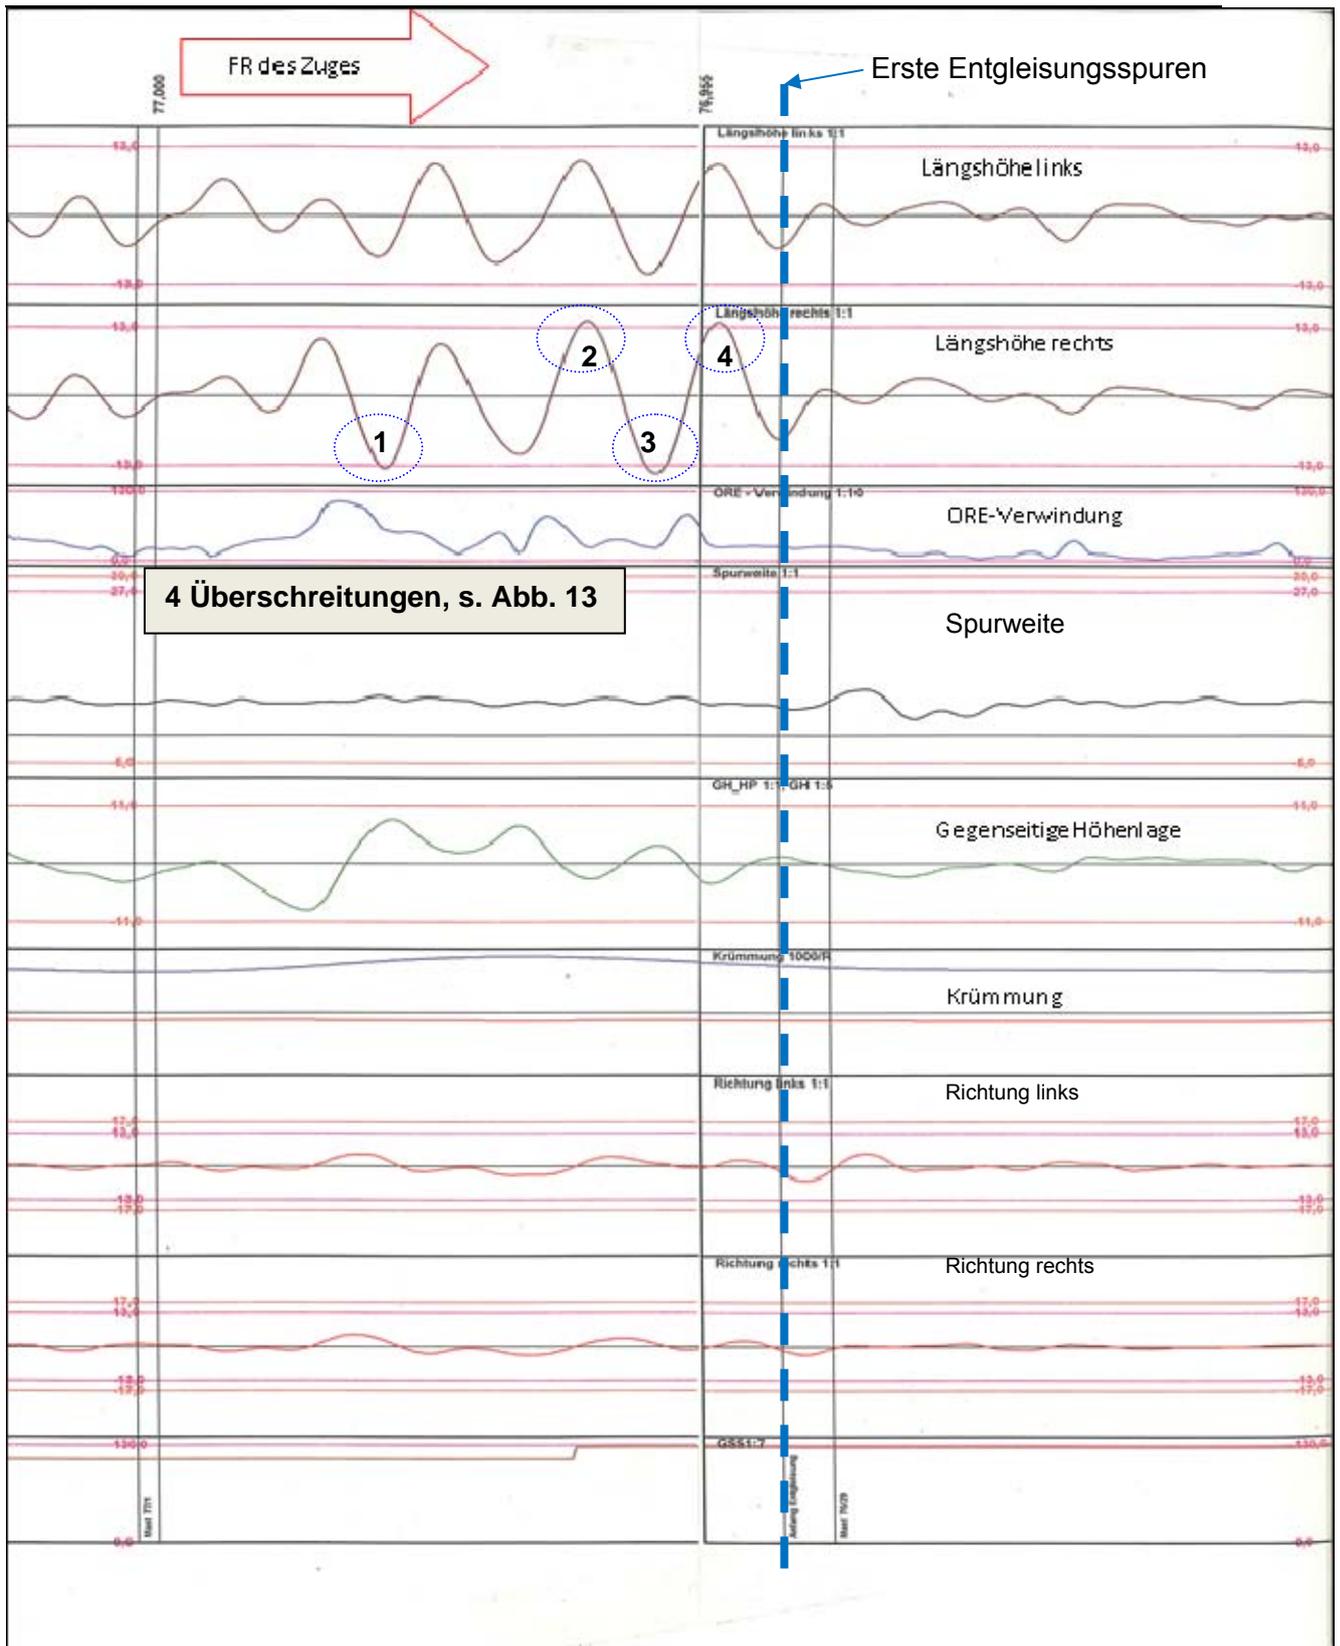
Ca. 11 Stunden nach dem Ereignis wurde von der DB Netz AG eine unbelastete Gleislage-messung mit dem Messkleinwagen Krabbe durchgeführt. Bei dieser Messung wurden meh-rere hintereinanderliegende SR100-Überschreitungen in der Längshöhe aufgezeichnet und die bereits optisch erkennbaren Gleislagefehler dadurch bestätigt.

Abb. 12: Graphische Aufzeichnung des Messkleinwagens Krabbe vom 09.06.2013

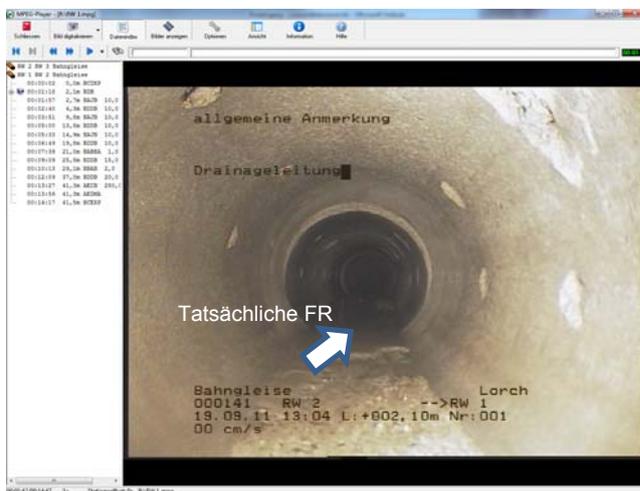
Bilder 4 - 6:

zum Tag der Entgleisung kein Entwässerungsheft vor. Das Entwässerungsheft wurde von der DB Netz AG erst nach dem Auskunftersuchen der EUB vom 15.05.2014 nachträglich erstellt. Hierbei wurde dokumentiert, dass die Entwässerungsleitung am 19.09.2011 mittels TV-Befahrung untersucht wurde. Die Originalunterlagen dieser TV-Befahrung konnten von DB Netz nicht vorgelegt werden. Alle Angaben im nachgeführten Entwässerungsheft beziehen sich auf eine Kopie der ausführenden Firma, die der DB Netz AG im Dezember 2014 überstellt wurden. Folglich ist es nicht nachvollziehbar, ob die Prüfung und Bewertung der Bilder durch den zuständigen ALV KIB durchgeführt wurde, da hierzu keinerlei Unterlagen vorgelegt wurden. Bei der nachfolgenden Bilddokumentation (Bilder 4 - 6) der TV-Befahrung vom 19.09.2011 wurde die Fließrichtung falsch angegeben.

Aufnahmen der Kamerabefahrung zeigen, dass sich Wasser teilweise im Rohr staut.

<p>Es wird empfohlen alle Entwässerungsanlagen separat zu erfassen, um regelmäßige Inspektionen auf Funktionsfähigkeit der jeweiligen Entwässerungsanlage zu planen und zeitnah durchführen zu können.</p> <p>Ziel dieser Maßnahme ist die vollständige und regelmäßige Kontrolle der Entwässerungsanlagen im Gleis sowie in Gleisnähe, um die Entwicklung von betriebsgefährdenden Gleislagefehlern, die aus der Durchfeuchtung des Gleisunterbaus entstehen können, zu verhindern.</p>	
3/2017	<p>Gleislagestörungen werden gemäß Ril 821.2001 Abschnitt 5 nach Einzelfehlern beurteilt, wobei kombiniert auftretende Einzelfehler besonders zu betrachten sind. Unter diesen kombiniert auftretenden Einzelfehlern sind auch kurz hintereinander folgende, also zyklische, Längshöhenfehler einzustufen. In Ril 821.1000 Abschnitt 2 und in Ril 821.2001 Tabelle 2 sind Beurteilungsmaßstäbe für Einzelfehler nach der SR Logik definiert und in den folgenden Abschnitten anzuwendende Handlungsanweisungen für den ALV hinterlegt. Für kombiniert auftretende Einzelfehler fehlen konkrete Handlungsanweisungen. Der ALV wird gemäß Ril 821 aufgefordert, kombiniert auftretende Gleislagefehler besonders zu berücksichtigen und nach eigenem Ermessen zu handeln.</p> <p>Es wird empfohlen, das Regelwerk hinsichtlich der kombiniert auftretenden Einzelfehler zu präzisieren.</p> <p>Ziel dieser Maßnahme ist, dem ALV anstatt der Ermessensentscheidung konkrete Handlungsanweisungen beim Auftreten von kombiniert auftretenden Einzelfehlern vorzugeben. Mit dieser Maßnahme soll einerseits bereits die Entwicklung von betriebsgefährdenden kombinierten Gleislagefehlern erkannt und gehemmt werden und andererseits konkrete Maßnahmen zur Gewährleistung eines sicheren Eisenbahnbetriebes definiert werden.</p>	Eisenbahninfrastrukturunternehmen (EIU)

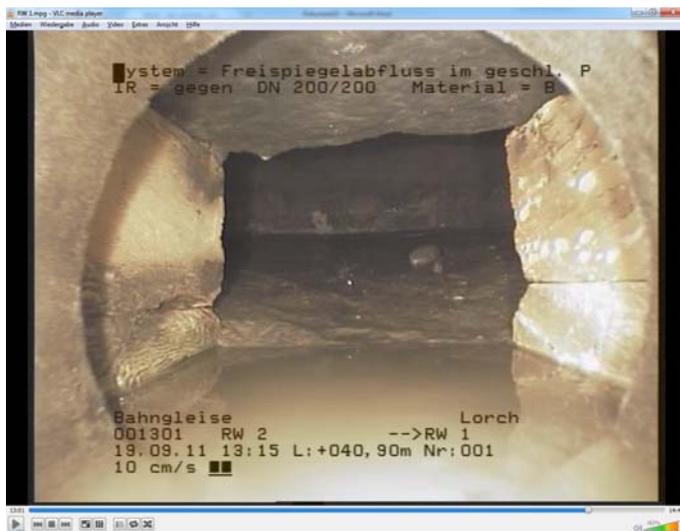
Bild 7: Aufnahme Schlussschacht

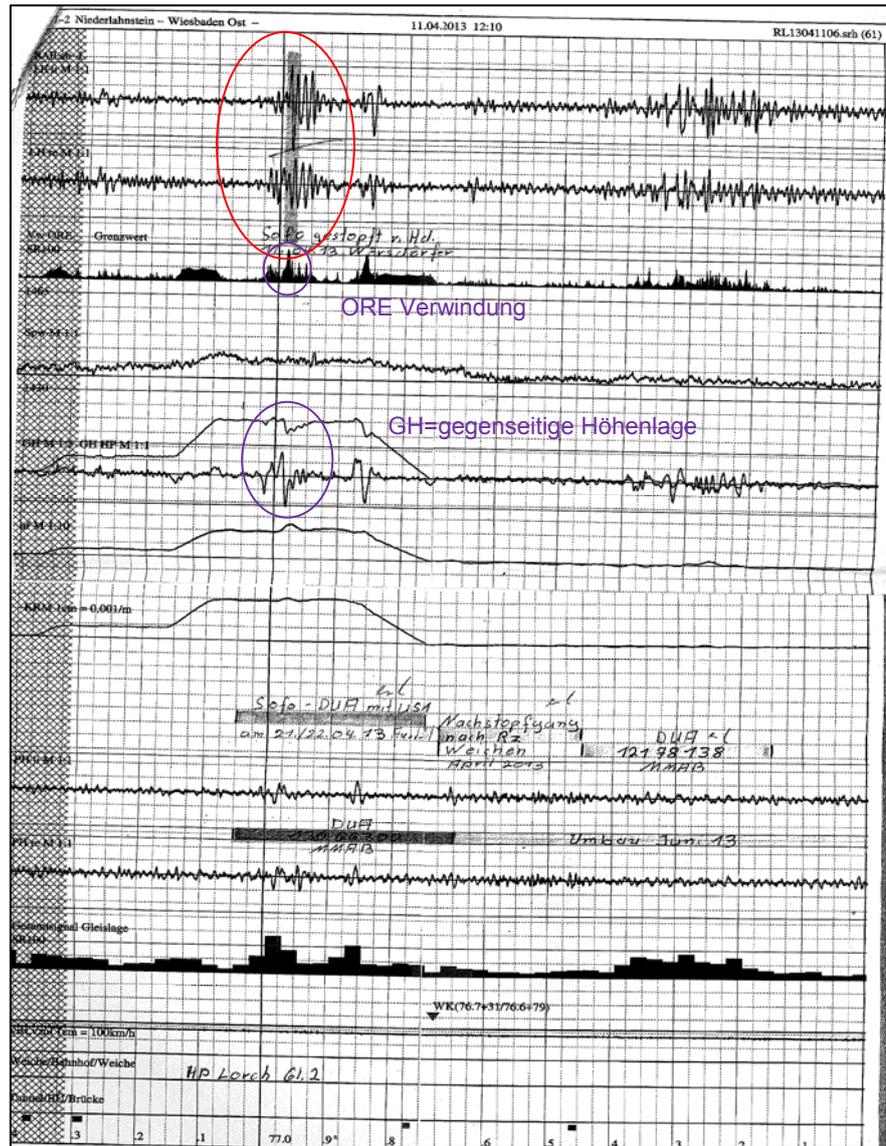
Die mit dem GMFZ am 11.04.2013 bei der letzten Regelinspektion vor der Entgleisung festgestellten Gleislagemängel wiesen im Bereich der späteren Entgleisungsstelle markante Lagefehler bei der Längshöhe (LH), der Verwindung (Vw) und der gegenseitigen Höhenlage (GH) auf. Gemäß Grenzwert-Überschreitungsprotokoll (Abb. 17) überschritt ein LH-Fehler in km 76,981 SRlim. Bei der eingeleiteten Sofortmaßnahme wurde der Mangel durch Handstopfung instandgesetzt. Bei den Parametern Gleisverwindung wurde SR100 überschritten und bei der gegenseitigen Höhenlage lediglich SR100 erreicht aber nicht überschritten.

Abb. 16: Messschrieb des GMFZ vom 11.04.2013, bearbeitet durch EUB

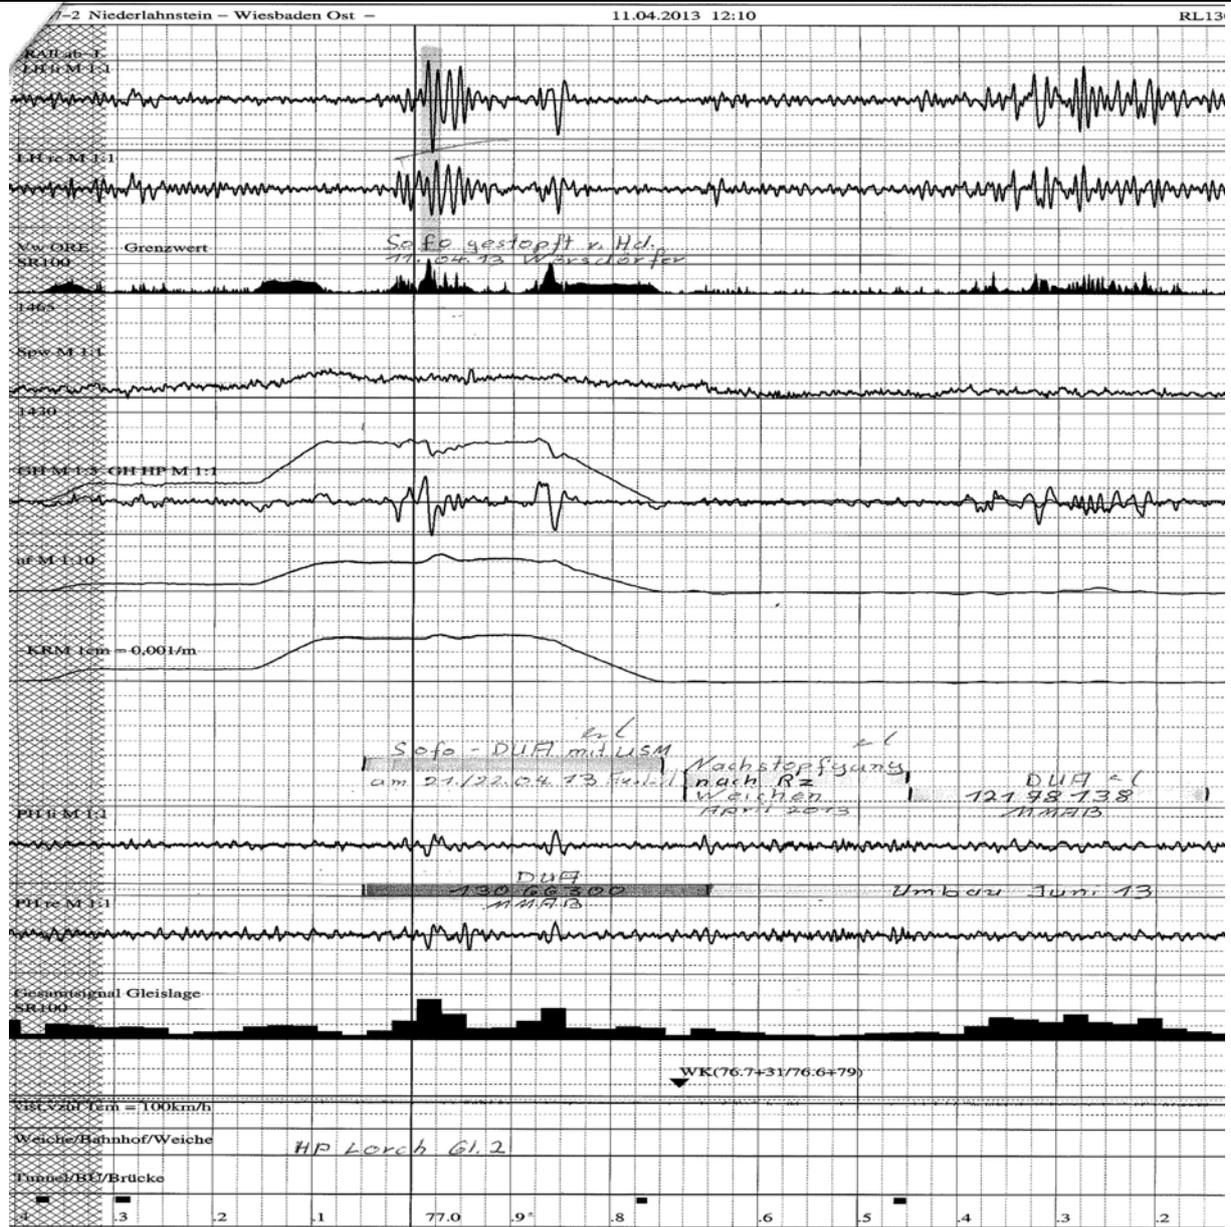
<p>11.04.2013 Gleismessfahrt</p>	<p>Strecke 3507-2 Gleis 2; Km 77,300 - 76,750; Fehler in der Verwindung</p>	<p>DUA mit GSM /SSP vom km 77,050 – 76,950. 400m</p>	<p><u>Erläuterung:</u> siehe : RAILab Messergebnisse vom 11.04.2013 und Handstopfung</p>
--------------------------------------	---	--	--

Nach dem Überschreitungsprotokoll vom 11.04.2013 SR100-Überschreitung in der LH und in der Verwindung. Mängel mit Handstopfung und DUA abgearbeitet.

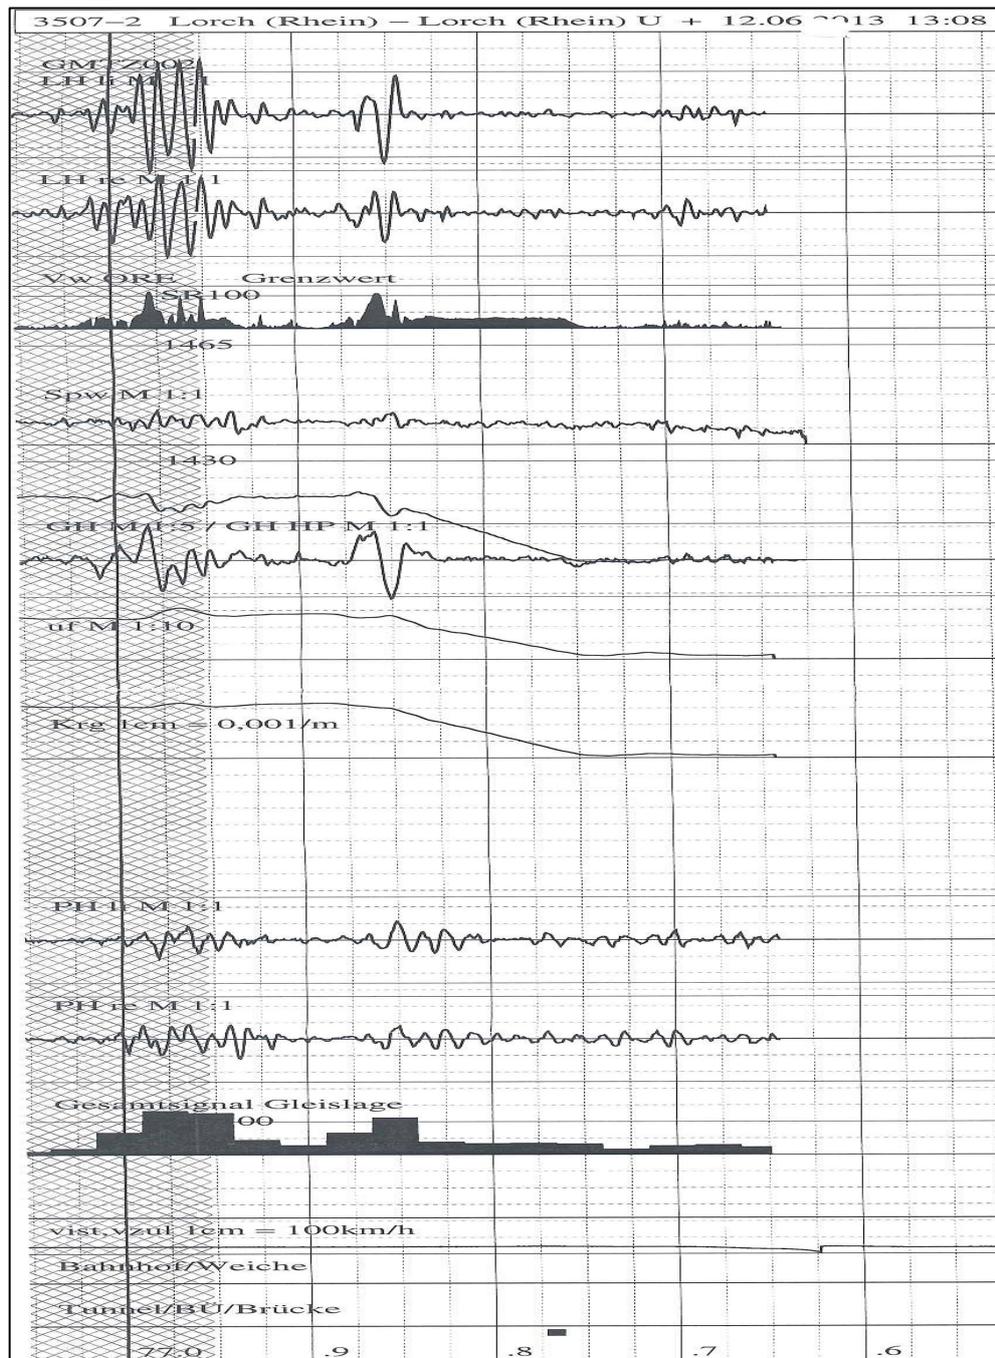
Am 12.06.2013 erfolgte ergänzend eine Sonderinspektion mit dem Messwagen für die Gleisinspektion (GMTZ). Die Messergebnisse zeigen im relevanten Streckenabschnitt bei km 77,950 Gleislagefehler bei der Längshöhe bis 17 mm. Dies entspricht gemäß Ril 821.2001 Tabelle 2 einer SR100-Überschreitung. Aufgrund der Ausprägung des Fehlers wird SRlim zwar erreicht aber nicht überschritten.

Abb. 19: Sonderinspektion vom 12.06.2013

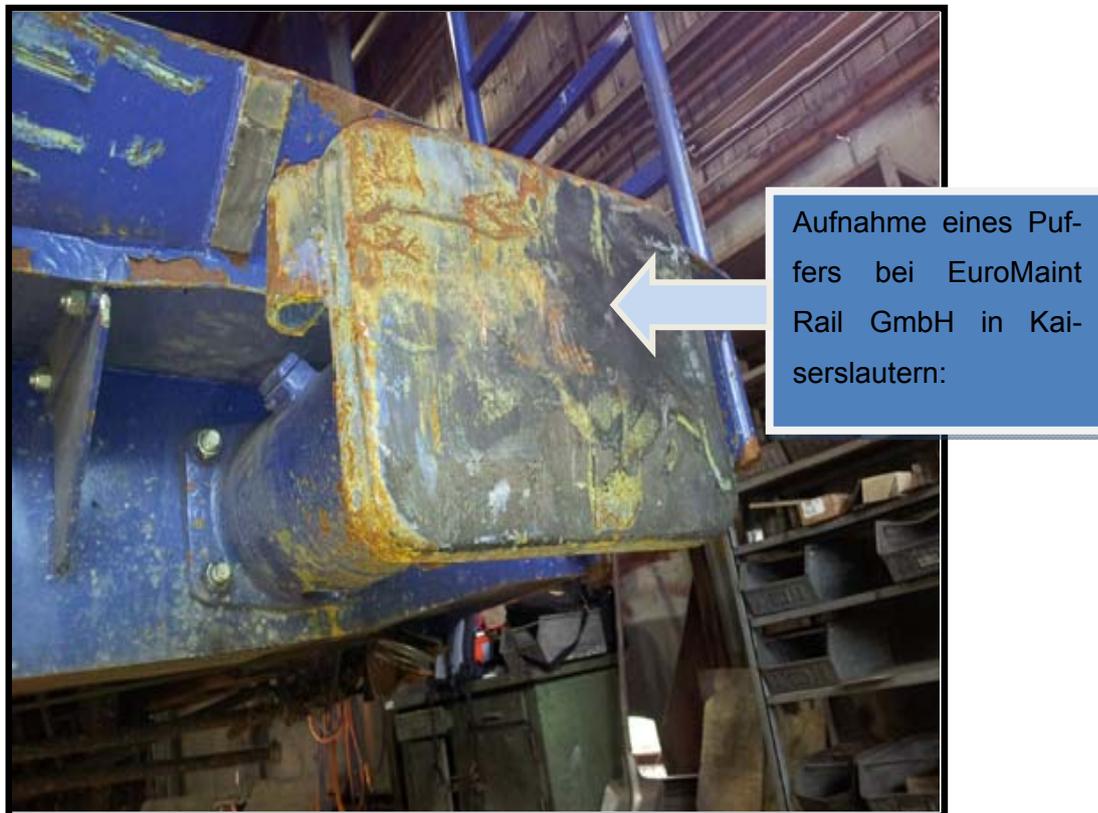
waren, wiesen nur geringe Abnutzungen auf. Die festgestellten Schäden an Achsen, Federn und Aufhängungen wurden als Folge-schäden eingestuft. Die Puffer hatten an den entgleisten Wagen einen normalen Schmierzustand (siehe Abb. 23).

Abb. 23: Puffer des entgleisten Autotransportwagens

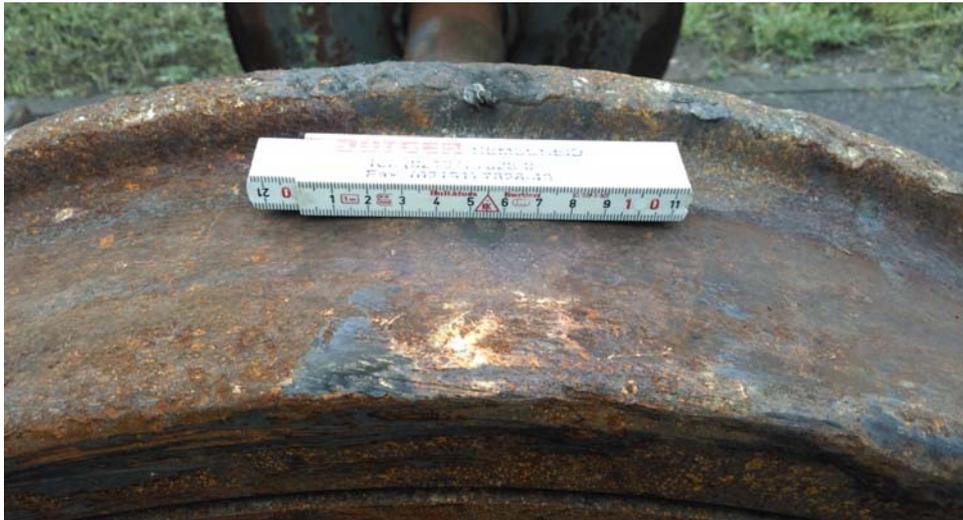
Auffällig war allein, dass bei einer von der DB Netz AG streckenseitig durchgeführten Schallmessung am letzten Wagen mit der Nummer 23 TEN 88 B – Touax 4371 0803 des Unfallzugs eine Lärmquelle detektiert wurde. Ursache hierfür war die in Abb. 24 dargestellte Flachstelle des Radsatzes 10003405 (in Fahrtrichtung 1. Achse von 4).

Abb. 24: Flachstelle des Radsatzes 10003405

Da sich die Fehlergröße der Flachstelle unterhalb der von nach AVV Anlage 9 definierten Eingreifschwelle von 60 mm bei Raddurchmessern größer 630 mm befindet, ist diese als nicht entgleisungsrelevant einzustufen.

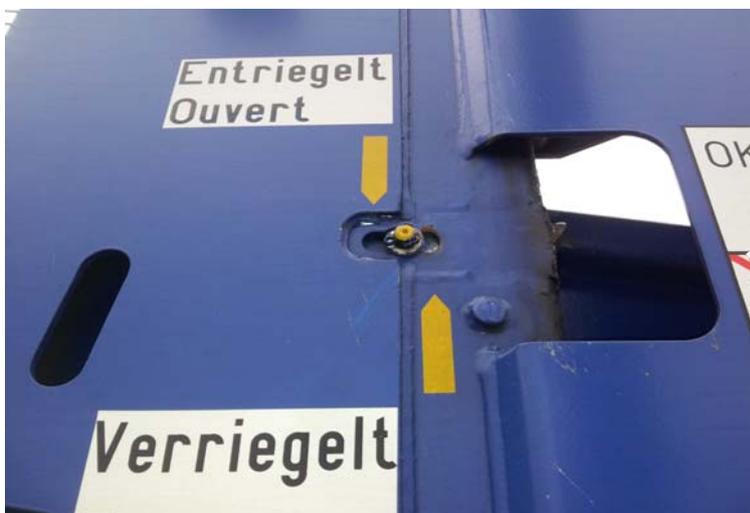
Die Ladebühnenverriegelung der entgleisten Wagen befand sich in einem Zwischenzustand zwischen verriegelt und geöffnet.

Aufnahme des Zwischenzustandes einer Verriegelung bei EuroMaint Rail GmbH in Kaiserslautern

Abb. 25: Verriegelungseinrichtung der Hebebühne

Die Bühne des letzten Wagens war einseitig abgesenkt. Bei genauerer Betrachtung war an den Aufschlagspuren des Bolzens auf der Verriegelung erkennbar, dass sich die Bühne vor der Entgleisung oberhalb der Verriegelung befunden haben muss.

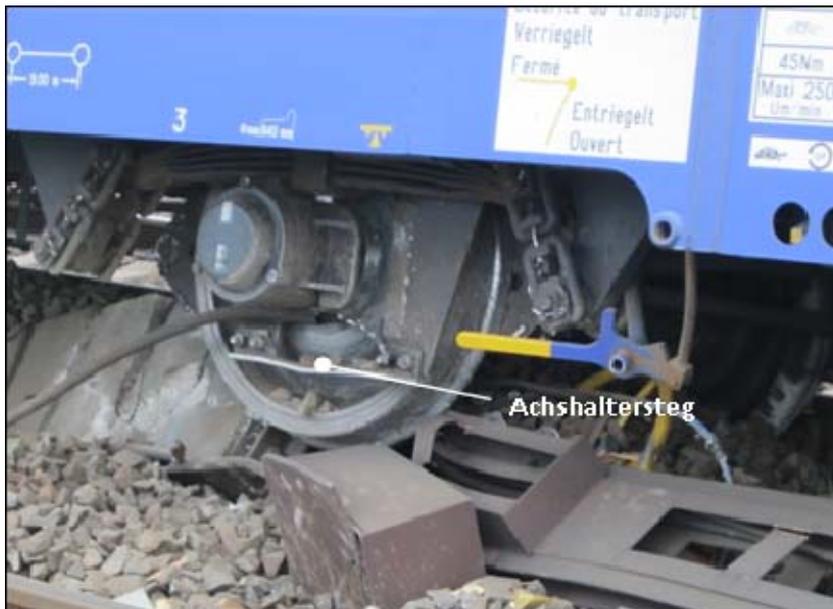
Um das Fahrverhalten der Wagen genau simulieren zu können, wurde auch die Kennlinie der Parabelfedern bei der Firma Langen & Sondermann in Lünen aufgenommen. Hierbei wurden keine Kennlinienabweichungen festgestellt. Die Betrachtung von Nässe zwischen den Federblättern als schmierendes Medium wurde verworfen, da die eventuell vorhandene Nässe auf Grund der hohen Reibung zwischen den Federblättern, bereits nach kurzer Fahrzeit verdampft.

Abb. 26: entgleister Radsatz eines Laaers-Wagen
