# Untersuchungsbericht

Aktenzeichen: 60uu2015-11/009-3323

**Zugkollision, 16.11.2015, Rbf Wustermark**

Bundesstelle für Eisenbahnunfalluntersuchung

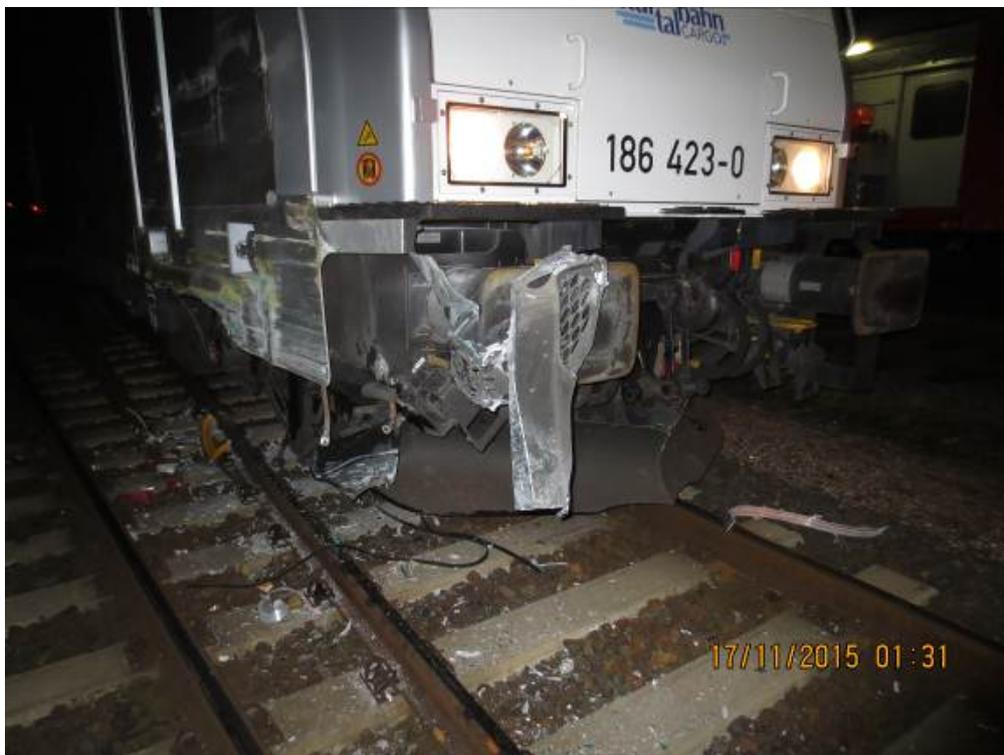
Das Triebfahrzeug 9180 6186 423-0 entgleiste mit einer Achse und wurde beschädigt. Der zweite und dritte Wagen, sowie der Endwagen des Triebzugs ET 445 109 wurden beschädigt.

Abb. 1: Beschädigtes Triebfahrzeug 9180 6186 423-0

Bei dem allein fahrenden Tfz handelte es sich um eine Drehstromlok des Typs TRAXX F 140 MS des Herstellers Bombardier Transportation. Halter des beteiligten Tfz ist das Leasingunternehmen RAILPOOL. Eingesetzt wurde die Lok vom EVU VIAS GmbH, das den Güterverkehr mit der Unternehmenssparte Rurtalbahn Cargo GmbH durchführt. Das Triebfahrzeug ist mit dem Führerstand 1 voran durch eine Flankenfahrt mit anschließender Entgleisung an Drehgestellen und Untergestell, insbesondere an der Führerhausseitenwand (FH 1 / Fahrerseite) und am Langträger rechts, beschädigt worden. Weiterhin kam es zu erheblichen Beschädigungen an den Fahrmotoren und Getrieben des entgleisten Drehgestells.

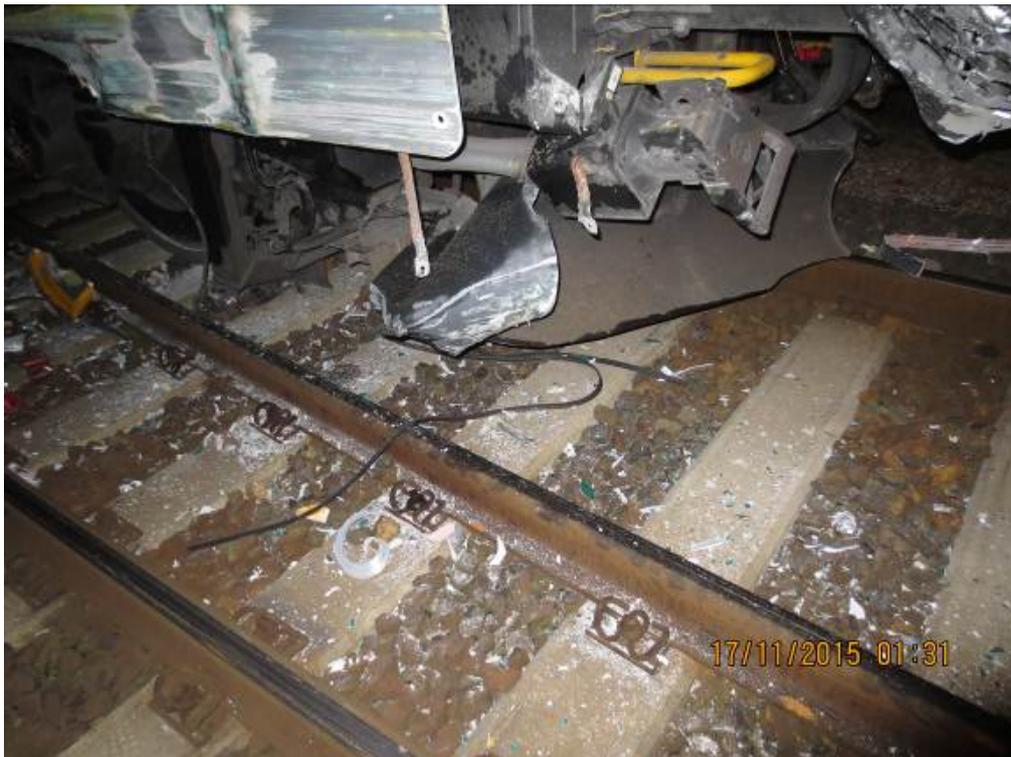
Abb. 2: Beschädigtes Triebfahrzeug 9180 6186 423-0

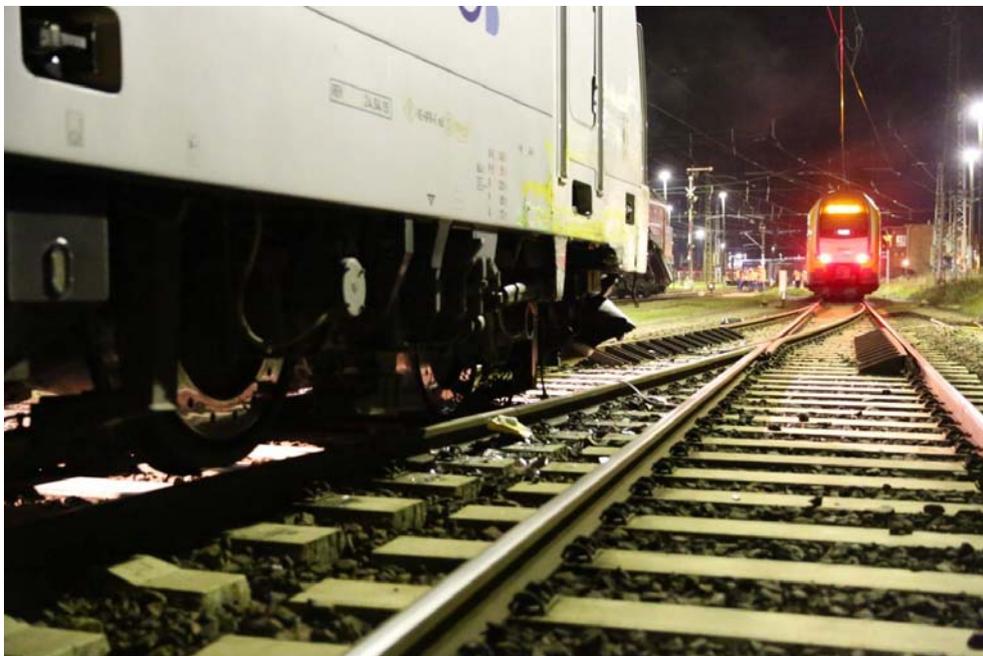
Abb. 3: Blick in Fahrtrichtung Triebzug ET 445 109 (ODEG)

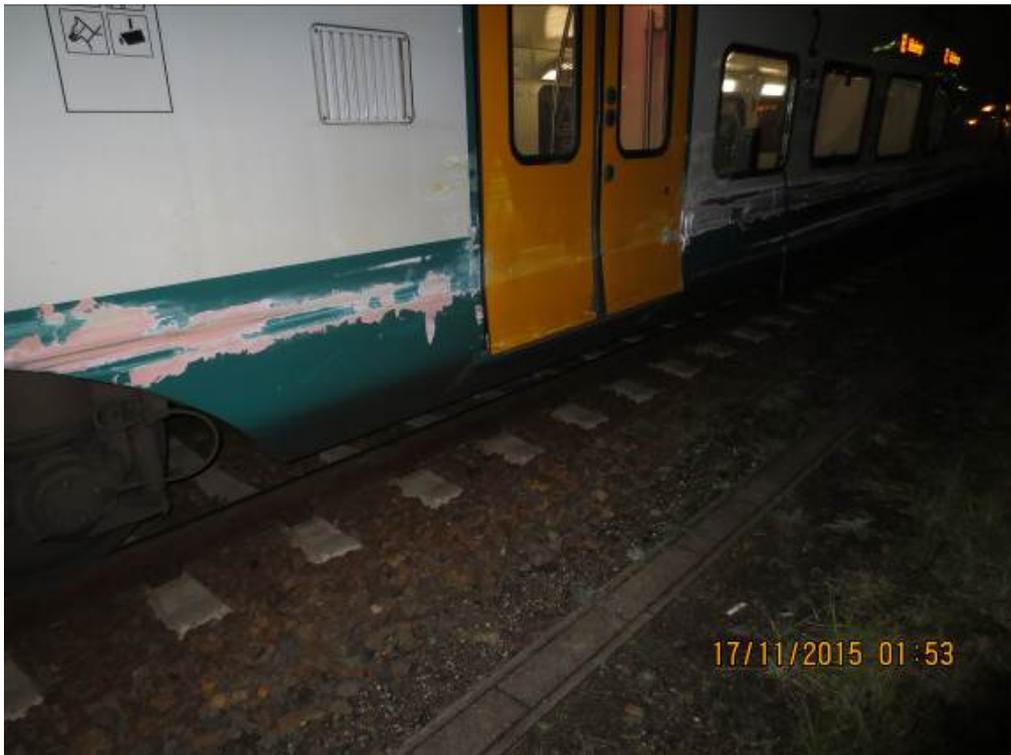
Abb. 4: Beschädigter Triebzug ET 445 109, außen

Der ET 445 109 wurde nach dem Unfall zum Zweck der Schadensfeststellung durch die Firma STADLER Pankow GmbH begutachtet. Diese stellte fest, dass die Rohbauinstandsetzung des Endwagens A und des Mittelwagens D infolge des Unfallschadens grundsätzlich ohne weitergehende Einschränkungen möglich sei. Die Rohbauinstandsetzung des Mittelwagens C sei jedoch nur eingeschränkt möglich. Eine Garantie für die Dauerfestigkeit des Unfallwagenkastens C würde deshalb bei einer Reparatur generell abgelehnt. Die Firma STADLER Pankow GmbH empfahl daher, aufgrund der massiven Rohbauschäden, den Einsatz eines neuen Wagenkastens C.

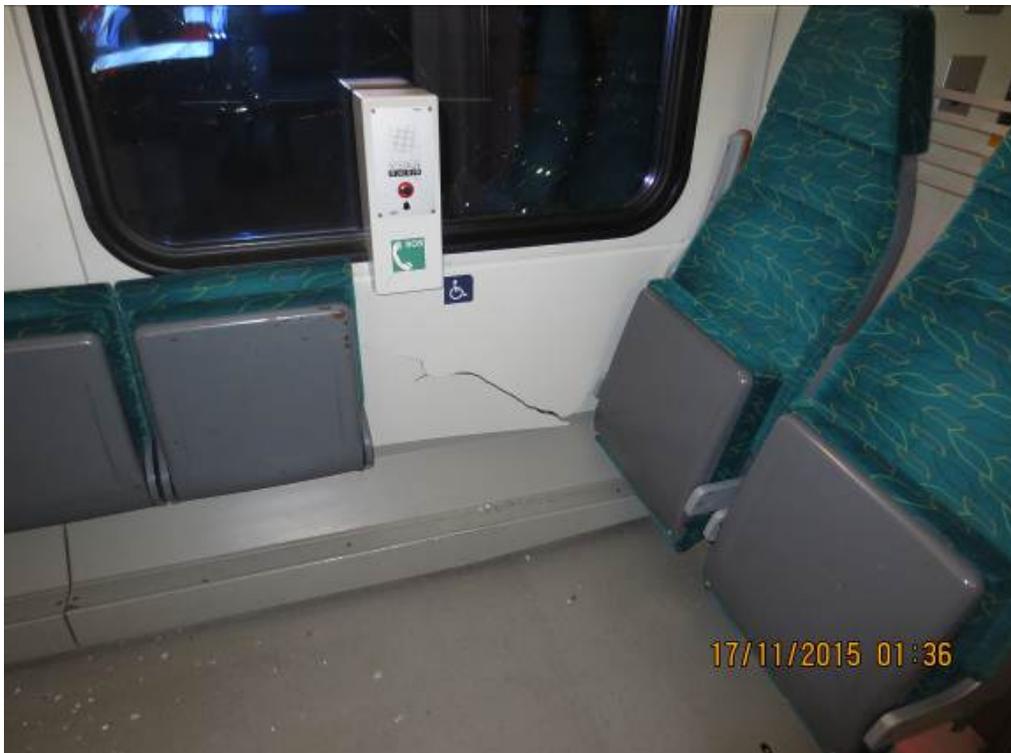
Abb. 5: Beschädigter Triebzug ET 445 109, innen

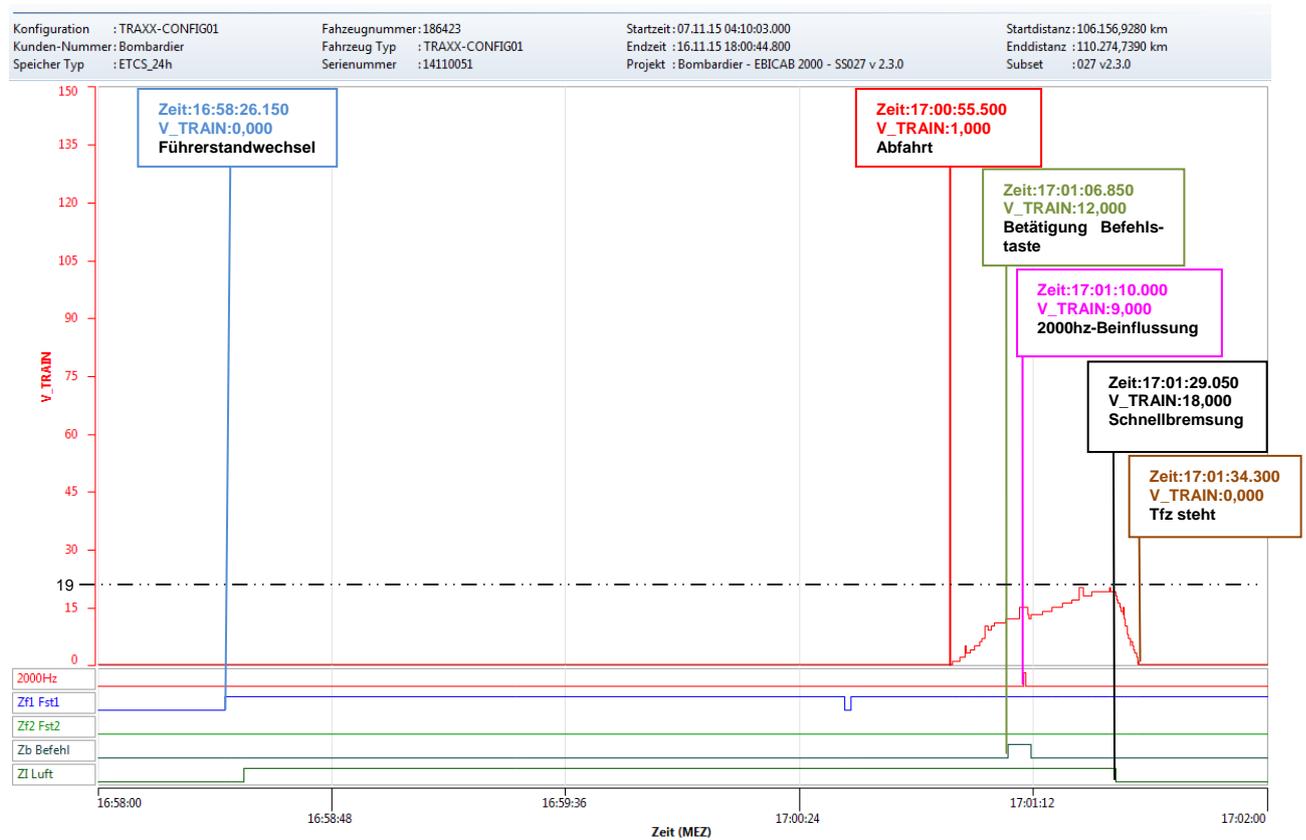
Abb. 7: Grafische Darstellung der EFR des Tf 9180 6186 423-0

Das Triebfahrzeug 9180 6186 423-0 kam als Zug Lz 92758 (EVU Rurtalbahn) aus Richtung Frankfurt/Oder in den Bahnhof Wustermark, Gleis 58 um 16:57 Uhr eingefahren. Die Fahrt-richtung erfolgte im Führerstand 2 voraus. Der Triebfahrzeugführer wechselte von Führerstand 2 nach Führerstand 1 um 16:58:26 Uhr. Er fuhr sein Fahrzeug um 17:00:55 Uhr an und betätigte dabei um 17:01:06 Uhr die Befehlstaste.

Am Halt zeigenden Signal F 58, welches zusätzlich mit einem Signal Ra 12 (DV 301) ausgestattet war, erhielt das Triebfahrzeug um 17:01:10 Uhr eine 2000-Hz-Beeinflussung, die auf Grund der eingelegten Befehlstaste jedoch zu keiner Zwangsbremmung führte.

Das Triebfahrzeug wurde bis zu einer Geschwindigkeit von 19 km/h beschleunigt. Um 17:01:29 Uhr verzeichnet die EFR einen rapiden Druckabfall im Bremssystem auf 0,0 Bar. Dieser Druckabfall ist nicht auf die Beeinflussung eines PZB-Magneten zurückzuführen und somit keine von außen veranlasste Zwangsbremmung. Es ist daher davon auszugehen, dass der Triebfahrzeugführer die Schnellbremsung selbst veranlasst hat. Um 17:01:34 Uhr kam das Fahrzeug zum Stehen.

Für die Vermutung einer durch den Triebfahrzeugführer veranlassten Schnellbremsung spricht auch, dass die Begutachtung der Unfallspuren am Triebfahrzeug den Schluss zulassen, dass keine durch die Kollision entstandenen Schäden am Fahrzeug, z.B. Abriss der Hauptluftleitung oder Beschädigung des Hauptluftbehälters, zu einem massiven Druckabfall geführt haben.

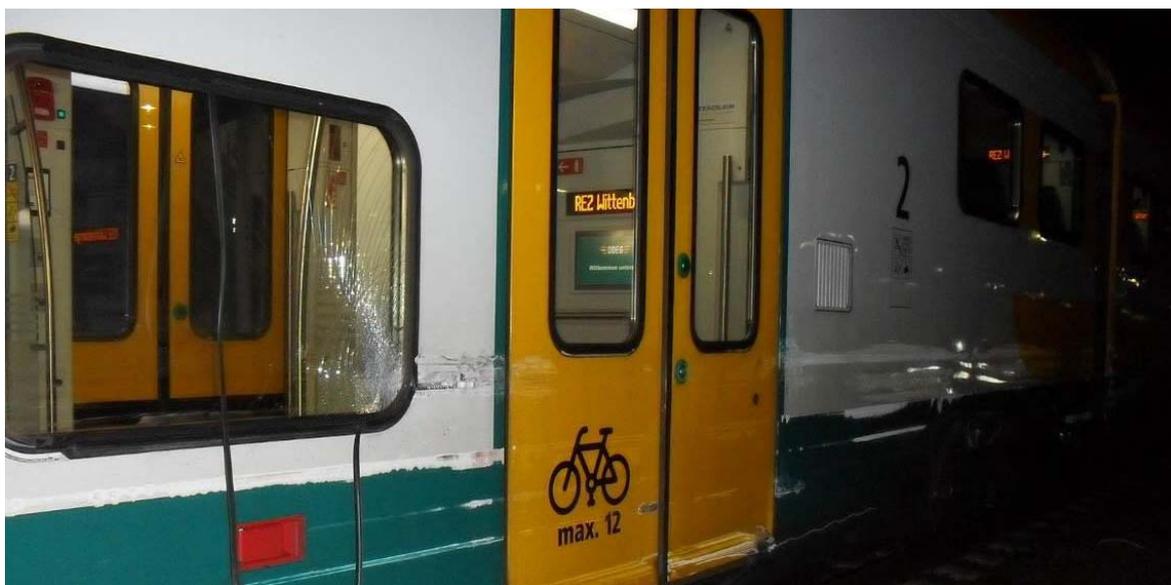
Abb. 13: Beschädigungen am Türbereich 5R (D-Wagen)
