Untersuchungsbericht

Aktenzeichen: 60uu2015-04/007-3323

Gefährliches Ereignis im Eisenbahnbetrieb

Ereignisart:	Zugentgleisung
Datum:	19.04.2015
Zeit:	23:16 Uhr
Bahnhof:	Oldenburg (Oldb) Hbf
Gleis:	531, Weiche 164a/b
Kilometer:	0,720

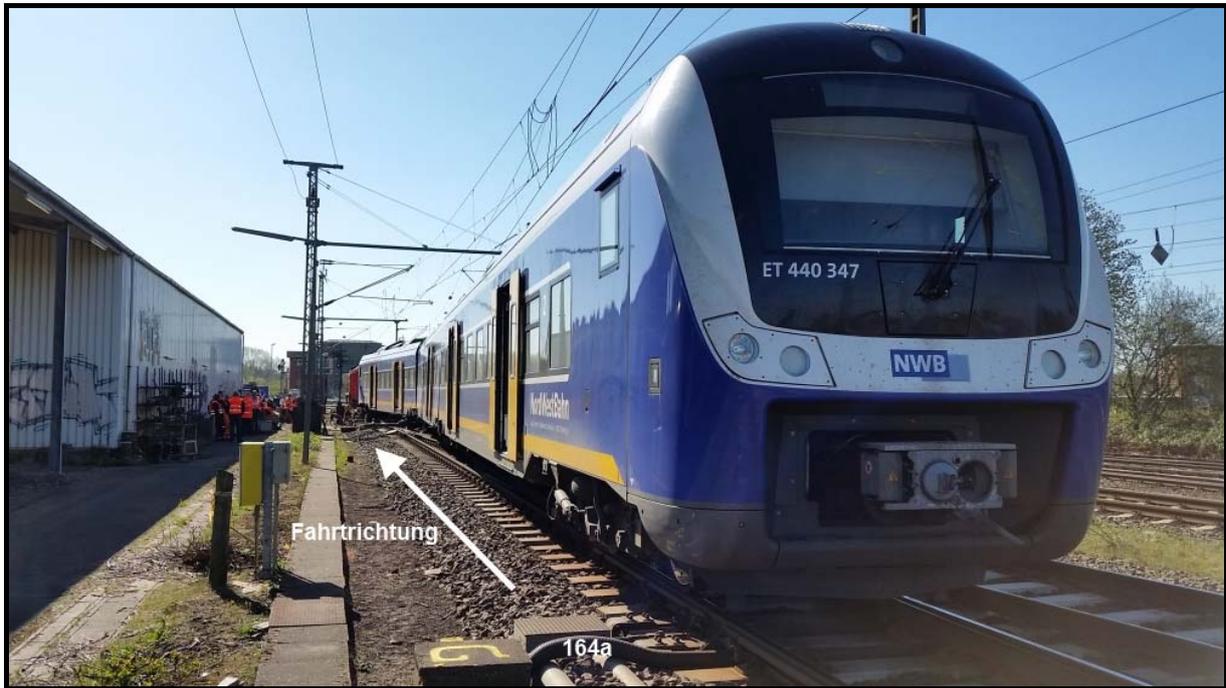
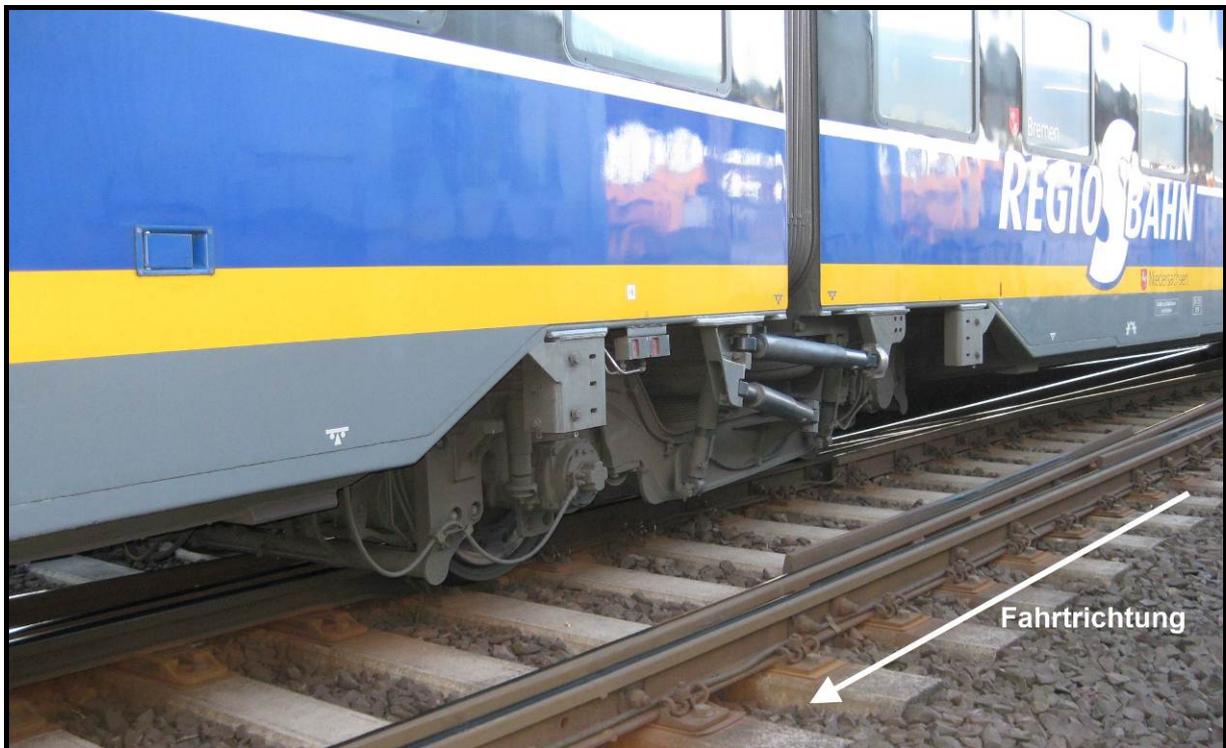
Abb. 1: Bilder von der Unfallstelle

Die Zugentgleisung war Folge einer unzeitigen Weichenbedienung durch die Fahrdienstleiterin (Fdl-in) des Stellwerks Opf. Diese hatte die spitz befahrene Weiche 164a umgestellt, obwohl die Weiche mit DPN 83387 besetzt war.

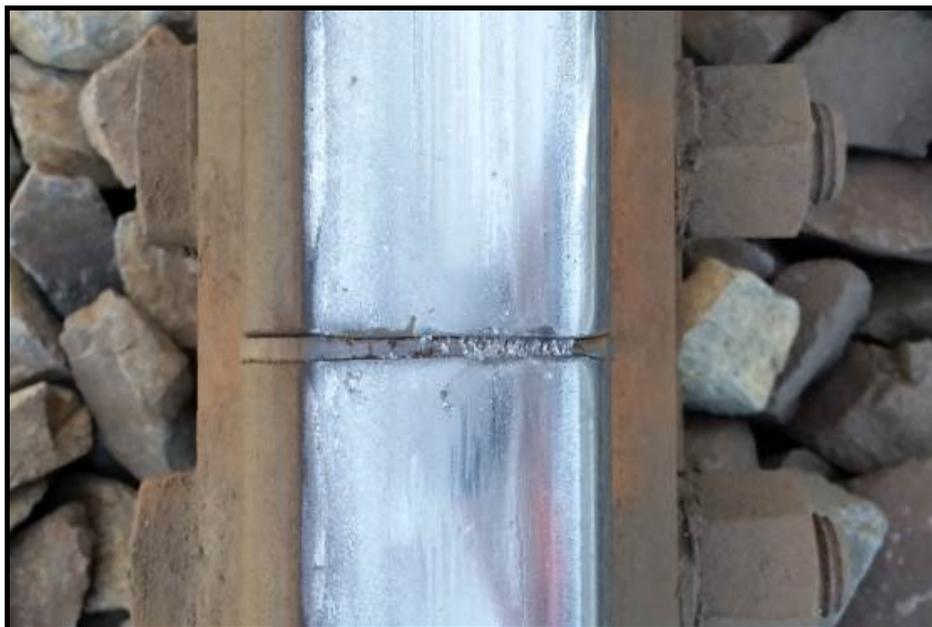
Abb. 3: Isolierstoß mit Metallspänen

Zum Zeitpunkt des Ereignisses lag innerhalb der Ausfahrzugstraße n7 eine Störung der Gleisfreimeldeeinrichtung vor. Nach Einfahrt des Zuges DPN 83384 um 22:53 Uhr von Bremen Hbf nach Gleis 8 wurden die Gleisstromkreise der Weichen 163 und 164 a/b weiterhin als besetzt angezeigt. Grund hierfür waren Metallspäne, die sich im Isolierstoß zwischen den Weichen abgesetzt hatten. Möglicherweise handelte es sich dabei um Fahrzeugabrieb, der sich in dem tieferliegenden Stoß gesammelt hatte. Schleifarbeiten fanden nach Auskunft der DB Netz AG zuvor nicht statt.

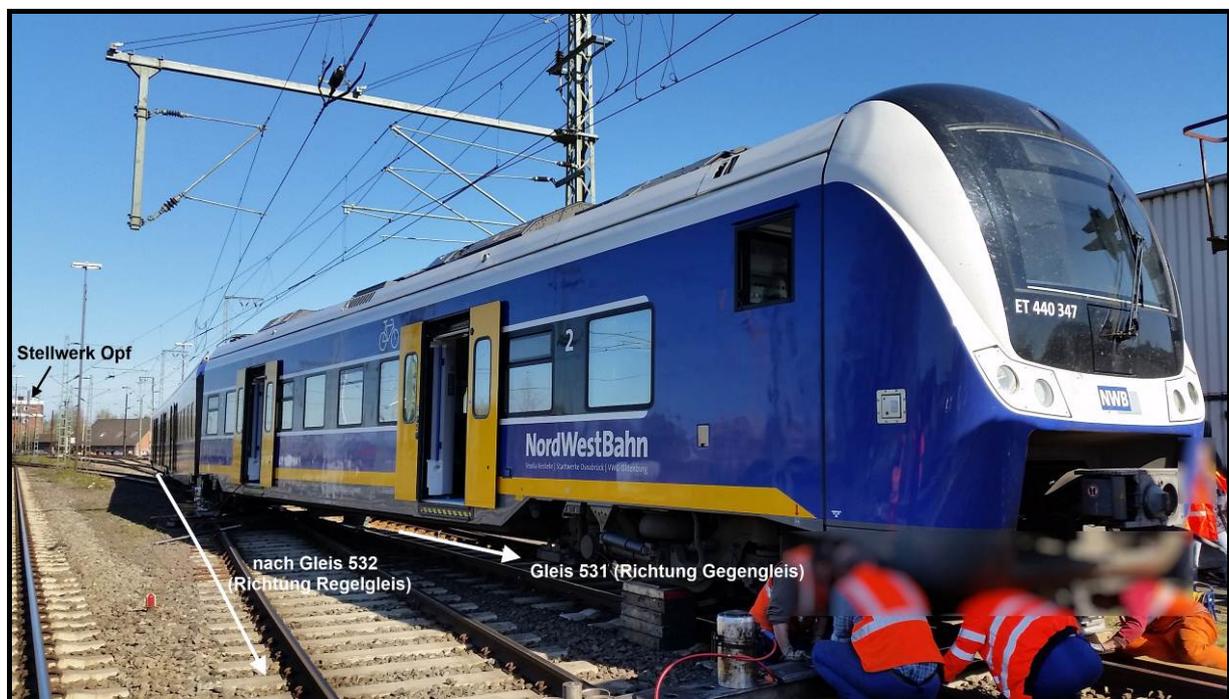
Abb. 5: Position der Fahrzeuge nach dem Unfall

Beim Eintreffen der EUB an der Unfallstelle war folgender Sachverhalt feststellbar. Die Zugspitze des DPN 83387 stand im Gleis 531 (Gegengleis nach Abzw. Hemmelsberg) in Höhe des Vsig p in km 0,760. Das vordere Drehgestell hatte die Kreuzungsweiche 164 a/b freige-fahren und war nicht entgleist. Das zweite Drehgestell war mit dem vorderen Radsatz entgleist. Die Drehgestelle drei und vier waren nicht entgleist. Das vierte (hintere) Drehgestell stand auf der Zungenvorrichtung 164 a. Die Zugteile zwei und drei des dreiteiligen Zuges waren in den rechten Strang der Weiche 164 a in Richtung Gleis 532 (Regelgleis nach Abzw. Hemmelsberg) eingefahren.

Die Position des Zuges nach dem Unfall, bei der der vordere Zugteil nach links in Richtung Gegengleis und der hintere Zugteil in Richtung Regelgleis stand, macht deutlich, dass die Aussage der Fdl-in wohl als Schutzbehauptung zu werten ist. Sie gab an, dass die Weiche vor Zulassung der Fahrt in der richtigen Stellung war und sich nach dem Befahren dann umgestellt habe. Ungeachtet der Erkenntnisse aus der Unfalluntersuchung ist festzustellen, wäre dem so gewesen, dann hätte der vordere Zugteil in Richtung Regelgleis und der hintere Zugteil in Richtung Gegengleis stehen müssen.

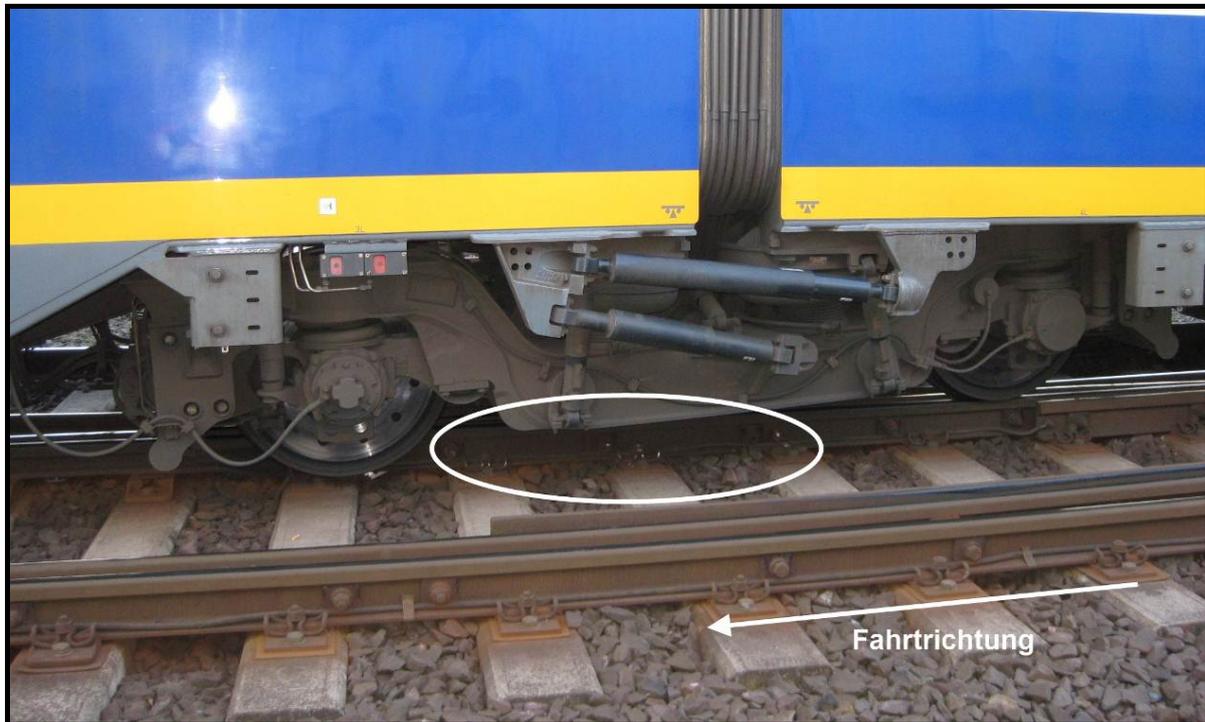
Abb. 6: Entgleisungsspuren (links)

Hinter dem Herzstück der Weiche 164 a waren kurze Entgleisungsspuren erkennbar. Die Aufschlagspuren an den Kleineisen und Schwellen machten deutlich, dass der Radsatz in Fahrtrichtung nach links entgleist war.

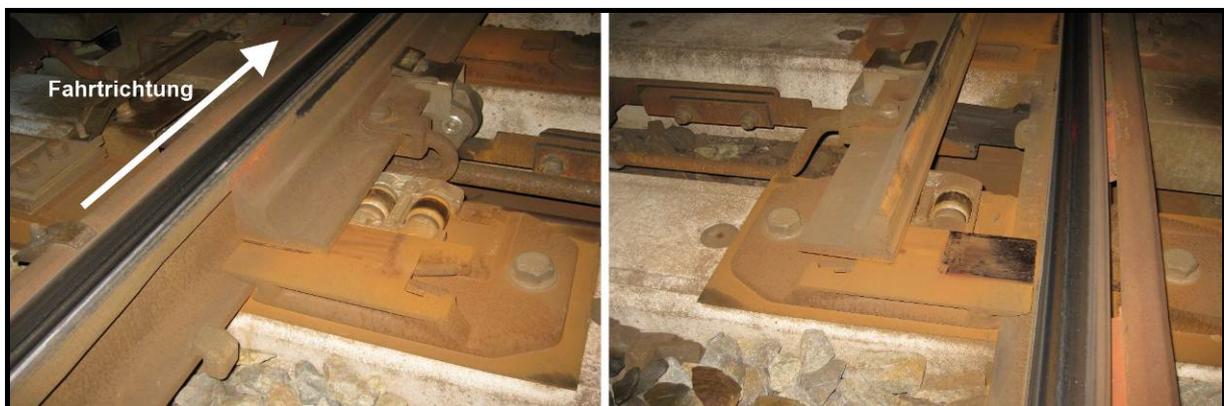
Abb. 7: Zungenspitze 164 a

Die Zungenvorrichtungen der Weichen 164 a und 164 b befanden sich in Rechtslage. Sie hatten die Endlage erreicht. An der Zungenspitze 164 a waren keine Anschlagspuren sichtbar. In Verbindung mit der Position der Fahrzeugteile ließ sich daraus ableiten, dass die Weiche 164 a mit hoher Wahrscheinlichkeit zwischen dem ersten und zweiten Drehgestell umgestellt wurde.
