Untersuchungsbericht

Aktenzeichen: 60uu2015-11/012-3323

Gefährliches Ereignis im Eisenbahnbetrieb

Ereignisart:	Zugkollision
Datum:	20.11.2015
Zeit:	13:44 Uhr
Bahnhof:	Emden Rbf
Gleis:	144
Kilometer:	0,783

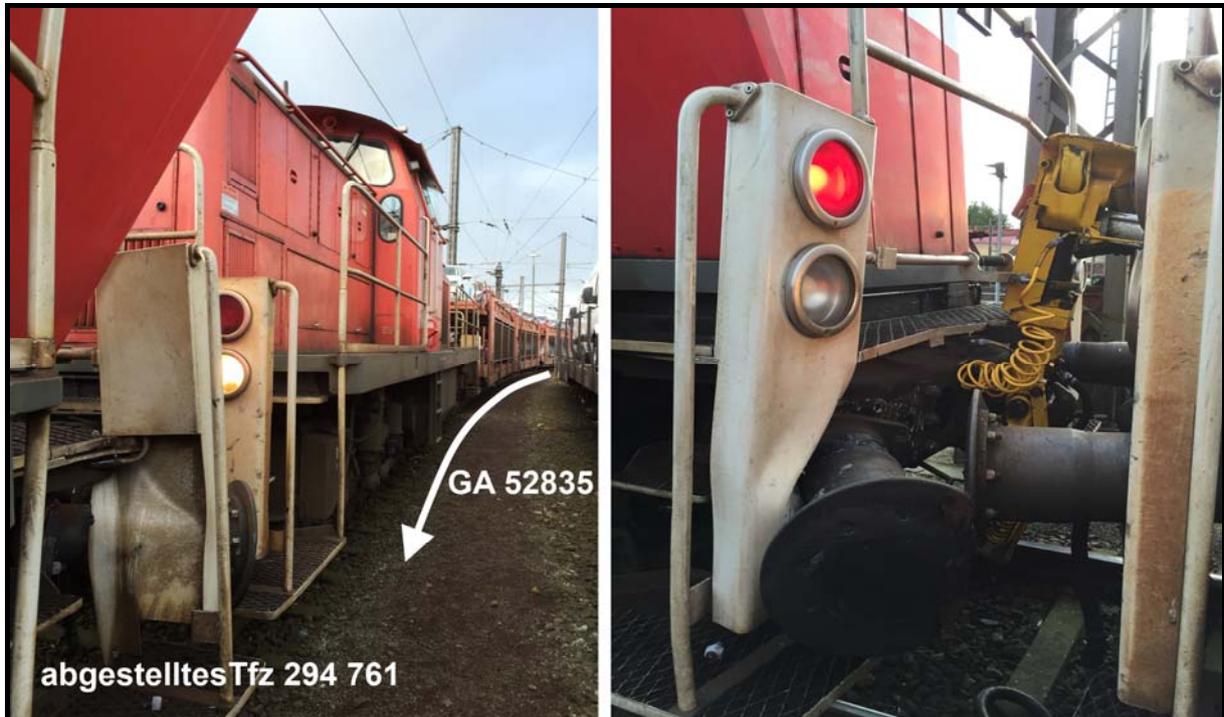
Abb. 1: Aufnahmen von der Unfallstelle (Quelle: DB Netz AG, bearbeitet durch EUB)

Am 20.11.2015 gegen 13:44 Uhr kollidierte Zug GA 52835 (EVU: DB Schenker Rail AG) auf der Fahrt von Emden Hbf VW-Werk nach Fallersleben, während der Einfahrt nach Gleis 144 des Bahnhofs Emden, Bahnhofsteil Emden Rbf, mit einem dort abgestellten Tfz 294 761 (EVU: DB Schenker Rail AG).

Todesopfer und Verletzte waren durch den Unfall nicht zu beklagen. Durch die Kollision kam es zu Sachschäden, die sich auf eine Summe von ca. 64.585,00 Euro belaufen. Die Kosten setzen sich wie folgt zusammen:

- Tfz 294 714 (Zuglok 52835) 25.025,00 Euro
- Tfz 294 761 (abgestelltes Tfz) 18.530,00 Euro
- Güterwagen 530,00 Euro
- Personal-/Betriebserschwerungskosten 20.500,00 Euro

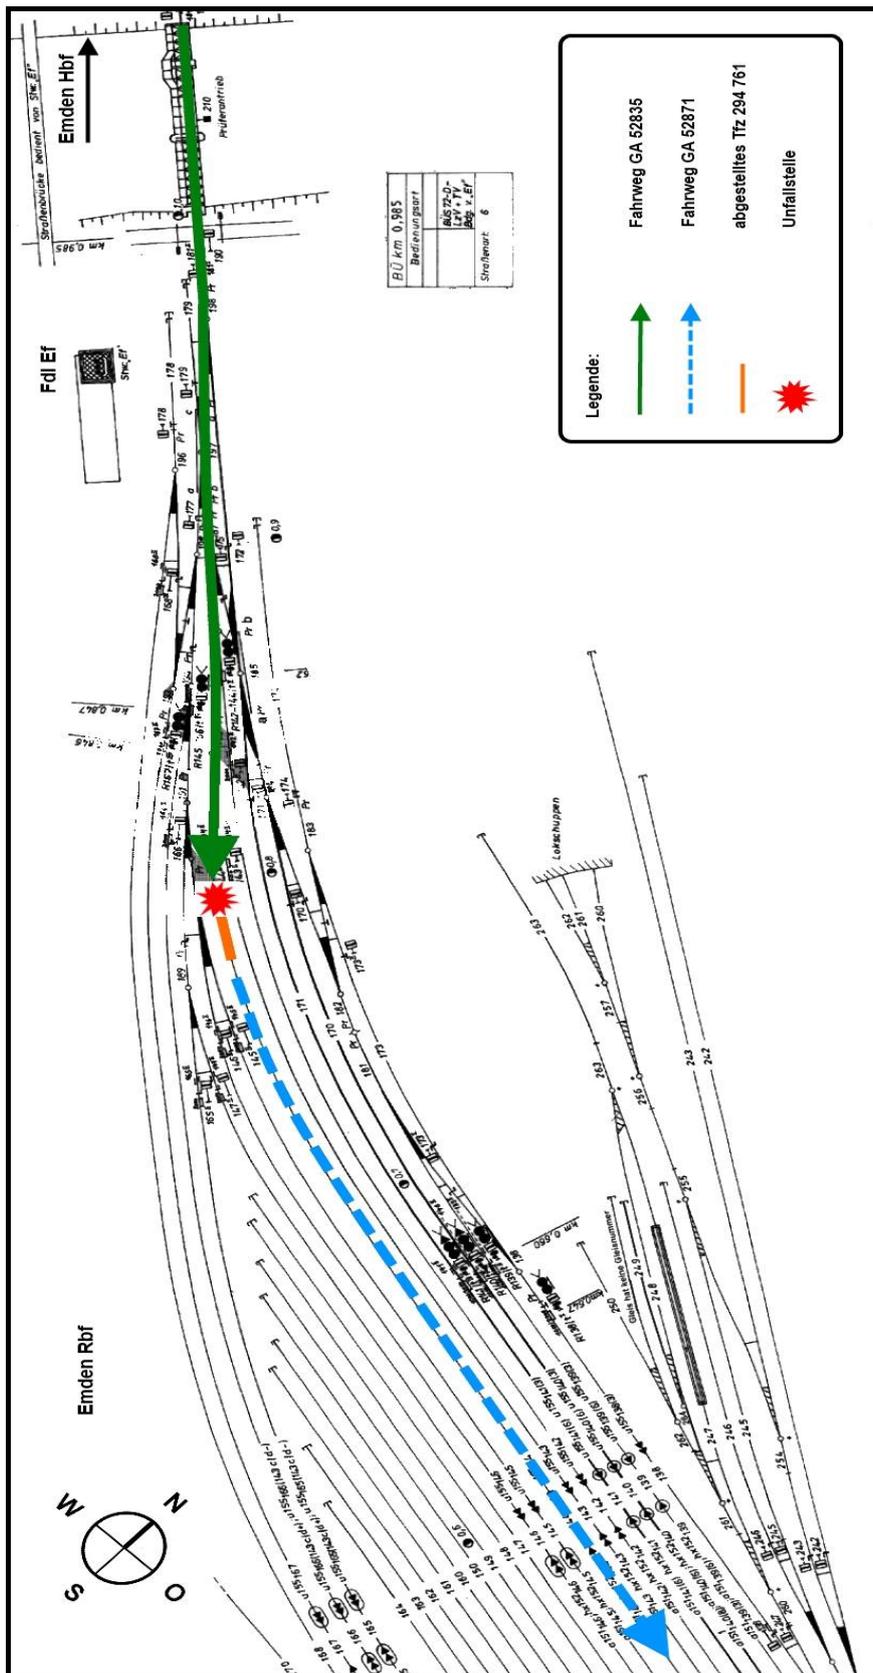
Abb. 2: Lageplan (Quelle: DB Netz AG bearbeitet durch EUB)

Der Lrf des Zuges 52835, der vor dem Esig E57 auf die Weiterfahrt wartete, beschleunigte daraufhin seinen Zug und fuhr mit ca. 36 km/h in den Bahnhofsteil Emden Rbf ein. Wegen der Bogenlage der Gleise erkannte er das in Gleis 144 abgestellte Tfz erst in einer Entfernung von ca. 100 m. Die eingeleitete Schnellbremsung reichte jedoch nicht mehr aus, den Zug rechtzeitig zum Halten zu bringen. Zug 52835 fuhr deshalb mit einer Geschwindigkeit von ca. 30 km/h auf die im Gleis stehende Lokomotive auf.

Die Zug- und Rangierfahrten werden vom Personal des Stellwerks Ef durchgeführt. Das Stellwerk, ein typischer Turmbau, befindet sich, in Fahrtrichtung des Zuges gesehen, rechts kurz hinter der Eisenbahnbrücke über das Emdener Fahrwasser auf der nordwestlichen Seite des Rangierbahnhofs. Die Gleise im Einfahrbereich beschreiben vom Stellwerk aus einen Linksbogen. Die anschließenden Richtungsgleise verlaufen danach gerade in östlicher Richtung weiter.

Der Fdl bemerkte nach Ausfahrt des 52871, dass Gleis 144 weiterhin als besetzt angezeigt wurde. Aus diesem Grund befragte er den Disponenten, ob in dem Gleis eventuell Wagen zurückgelassen wurden. Der Disponent verneinte dies. Von dem abgestellten Tfz hatte er keine Kenntnis. Der Disponent bot dem Fdl jedoch an nachzusehen. Er verließ sein Dienstgebäude und begab sich zum Gleis 144. Seinen Angaben zufolge schaute er dabei in Richtung Fahrdienstleiterstellwerk, soweit es die Sichtverhältnisse zuließen. Dabei hatte er, wie von der DB Netz AG im Nachgang des Ereignisses festgestellt wurde, von seinem Standort aus ca. 450 m freie Sicht in Richtung des Fdl. Er konnte demnach das Gleis 144 bis etwa zum Beginn des Rechtsbogens in km 0,75 einsehen. Das von ihm aus dahinter stehende Tfz konnte er wegen des Gleisbogens und wegen des besetzten Nachbargleises 143 nicht sehen.

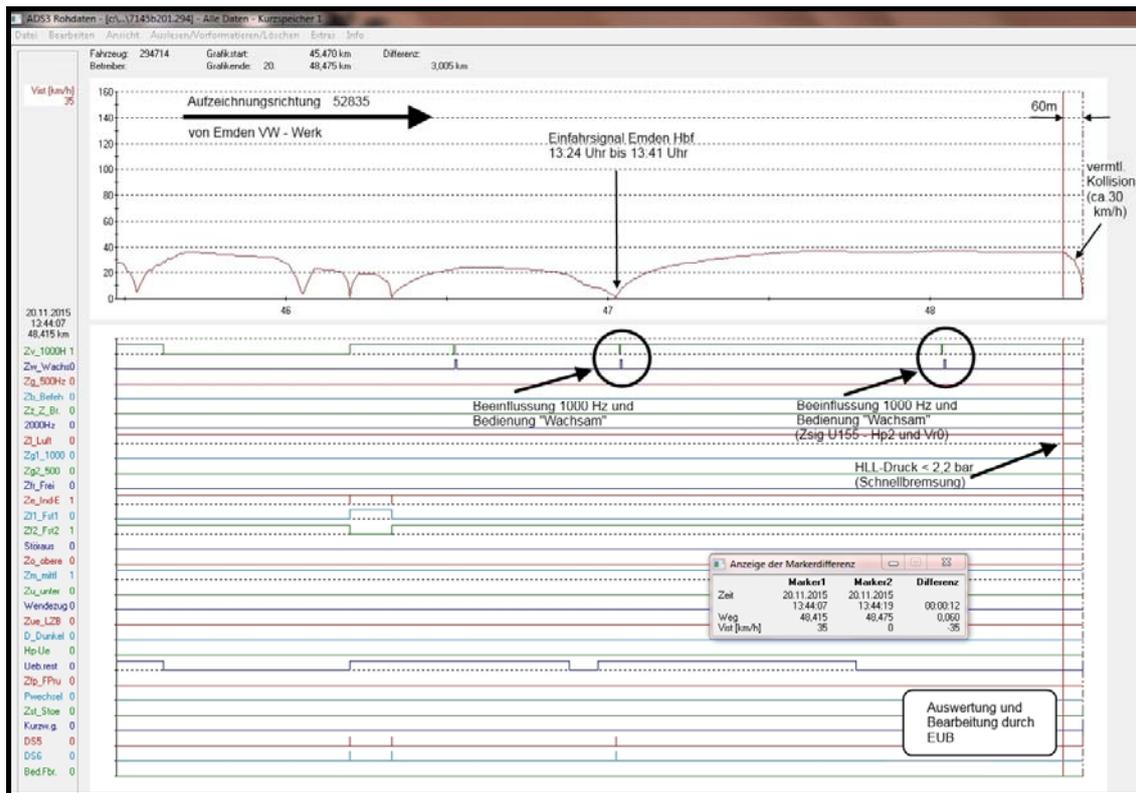
Abb. 3: Grafische Darstellung der EFR-Daten

Anhand der Auswertung der EFR-Daten ist erkennbar, dass der Lrf von Zug 52835 diesen um 13:41:19 Uhr (DSK-Zeit) in Bewegung setzte und bis auf ca. 36 km/h beschleunigte. Diese Geschwindigkeit behielt der Lrf annähernd konstant bei. Während der Vorbeifahrt am Esig E57 und Zsig U155 kam es wegen der Signalstellung Hp2 mit Vr0 zu einer 1000 Hz Beeinflussung der an den Signalen verbauten PZB-Magnete. Diese Beeinflussungen quittierte der Lrf ordnungsgemäß mit dem Bedienen der Taste „wachsam“.

Während der Zug in den Bahnhofsteil Emden Rbf nach Gleis 144 einfuhr erkannte der Lrf in ca. 100 m Entfernung das in seinem Einfahrgleis abgestellte Tfz. Er leitete daraufhin aus einer Geschwindigkeit von 36 km/h eine Schnellbremsung ein. Dies wurde in den EFR-Daten um 13:44:07 Uhr (DSK-Zeit) mit dem Absinken des Luftdrucks in der Hauptluftleitung unter 2,2 bar registriert. Die damit einhergehende starke Bremswirkung verringerte die Geschwindigkeit des Zuges bis zur Kollision auf ca. 30 km/h und weiter bis zum Stillstand. Nach einem Weg von ca. 60 m ab Registrierung der Druckabsenkung kam der Zug zum Halten. Das in Gleis 144 abgestellte Tfz wurde durch den Aufprall um ca. 25 – 35 m verschoben.
