Untersuchungsbericht

Aktenzeichen: 60uu2015-09/006-3323

Gefährliches Ereignis im Eisenbahnbetrieb

Ereignisart:	Zugentgleisung
Datum:	11.09.2015
Zeit:	ca. 22:20 Uhr
Benachbarte Betriebsstellen:	Duisburg-Wedau - Lintorf (Bz. Düsseldorf)
Streckennummer:	2324
Kilometer:	10,200

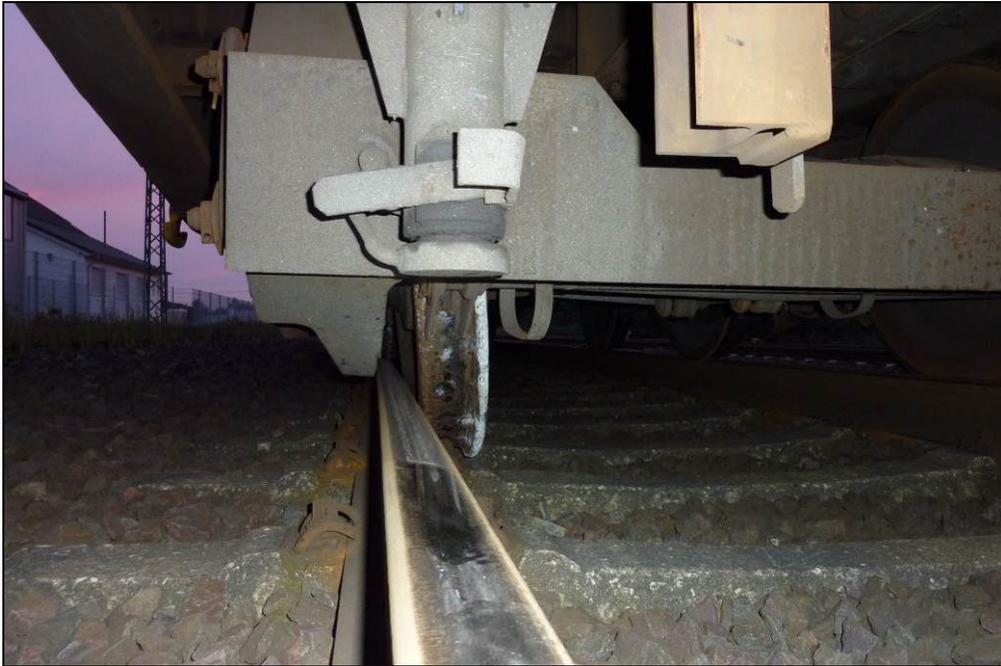
Schmiermittelverlust am Radsatzlagergehäuse des in FR linksseitigen Radsatzlagers der ersten Achse führte zum Heißläufer und im Anschluss zum Achsschenkelbruch sowie dem Verlust des gesamten Radsatzlagergehäuses.

Abb.1: entgleiste Achse von Wagen Samms 31 80 4865 548-0

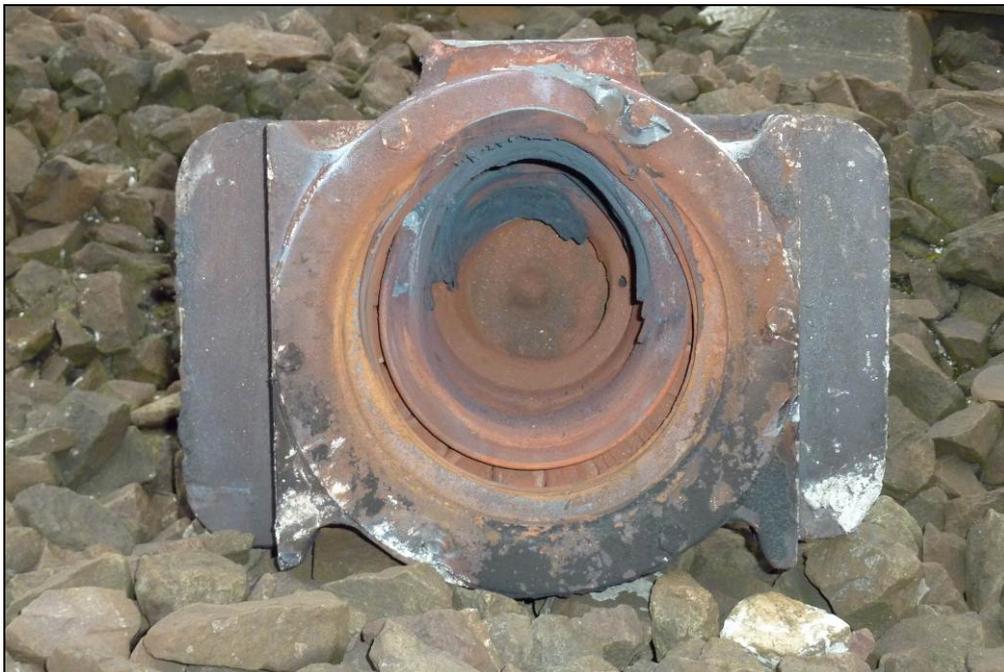
Abb.2: zerstörtes Radsatzlager

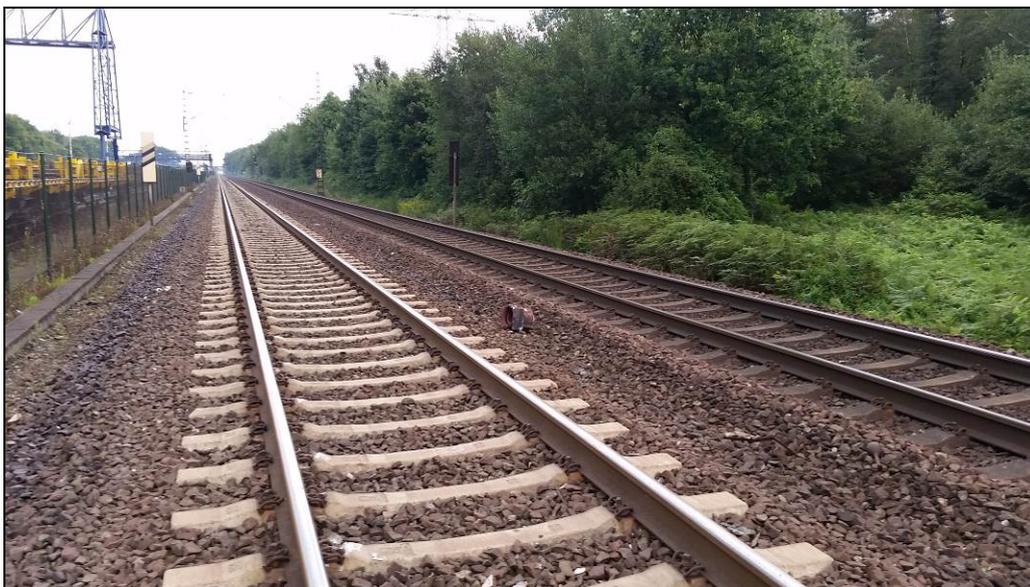
Abb.4: Entgleisungsstelle

Weitere Untersuchungen ergaben keine Anhaltspunkte für eine ursächliche Beteiligung des Oberbaues an der Zugentgleisung. Die vorgefundenen Beschädigungen am Gleis sowie der Weiche 5 im Bf Lintorf waren eindeutig als Folgen der Zugentgleisung zu erkennen.

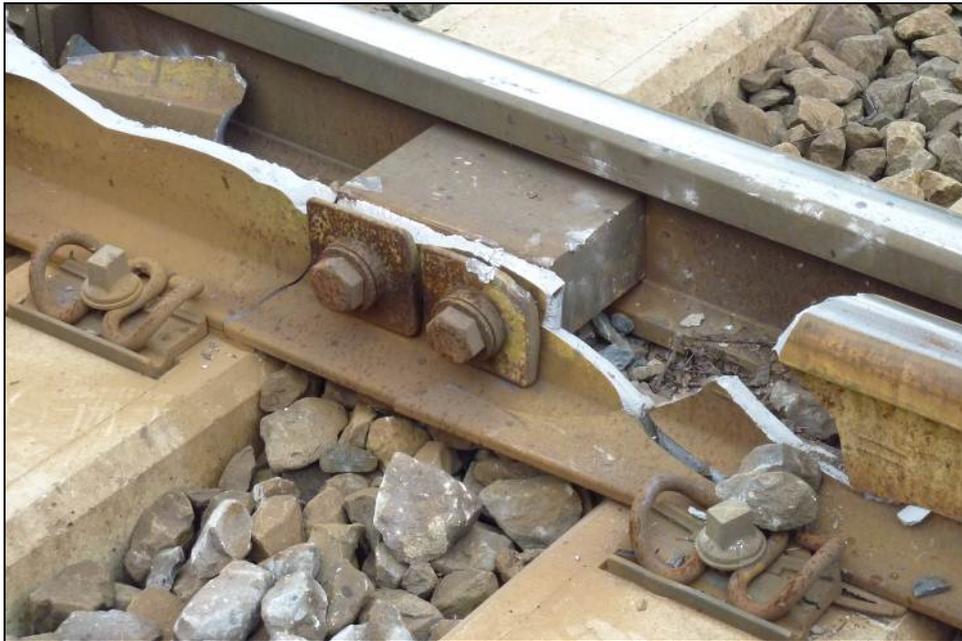
Abb.5: zerstörtes Herzstück an Weiche 5 des Bf Lintorf

Als Ursache wurde ein Heißläufer am Radsatzlager der in FR ersten Achse (1L) des dritten Wagens festgestellt. In Folge kam es zum Bruch des Achsschenkels und dem Verlust des kompletten Radsatzlagergehäuses. Die Zugentgleisung wurde durch die nicht mehr vorhandene Spurführung des betroffenen Radsatzes ermöglicht. Im Anschluss an die eigentliche Entgleisung konnte der Radsatz durch das Drehgestell gehalten werden, was dazu führte, dass sich die Radscheiben der entgleisten Achse parallel zu den Schienen befanden und auf einer Länge von ca. 2800 m Schwellen, Kleineisen, Gleiskontakte sowie das Herzstück der Weiche 5 des Bf Lintorf zerstörten.

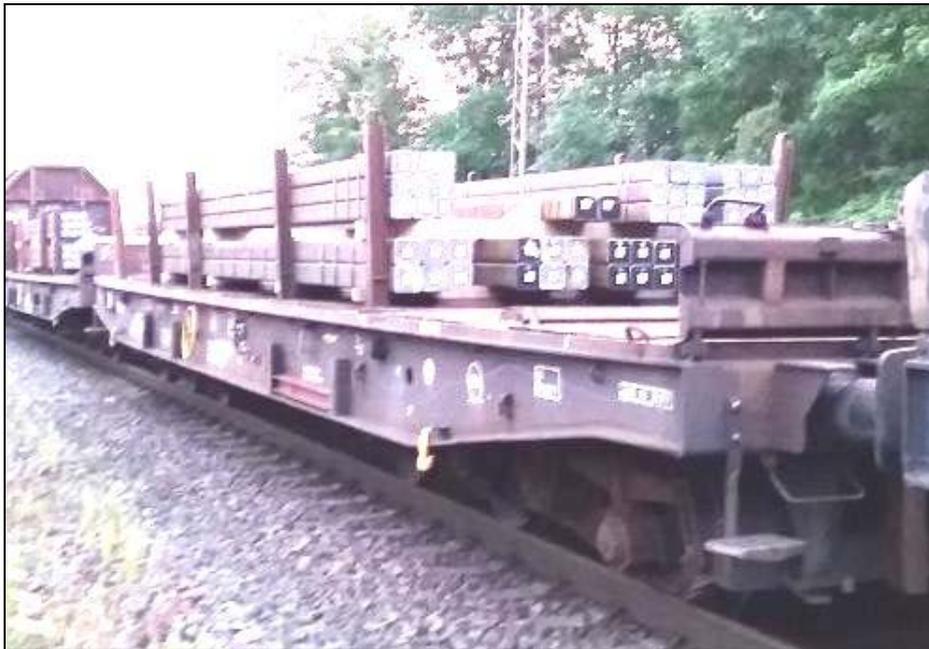
Abb.8: Entgleister Samms 709

Insgesamt machte der Wagen erwartungsgemäß einen recht gebrauchten Eindruck. Die Zug- und Stoßeinrichtungen wiesen keine Unregelmäßigkeiten auf. Der Abschmierzustand war bis auf die Kupplungsspindel selbst mäßig. Die Spurkranzmaße der Räder waren alle im zulässigen Bereich. Die Radsatzwellen wiesen oberflächlich zum Teil Spuren des Anschlagens von Schottersteinen auf, die vom Ereignis herrühren könnten. Die Gleitflächen Radsatzlager/Drehgestellrahmen wirkten ausreichend geschmiert, die meisten beweglichen Teile des Bremsgestänges (Bolzen, Stangen, Hebel) unter dem Fahrzeug liefen offenbar seit geraumer Zeit ohne wesentliche Schmierung. Die Bremsanlage selbst war ohne erkennbaren Mangel.

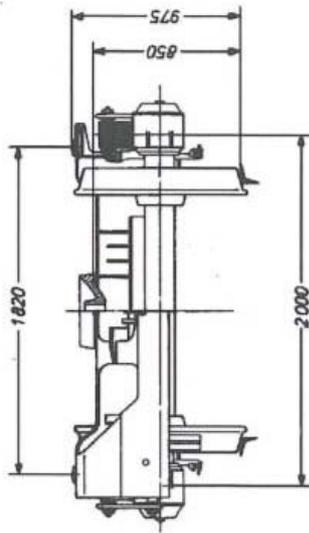
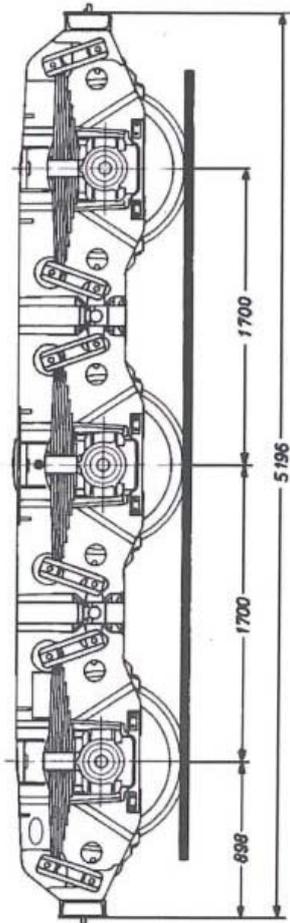
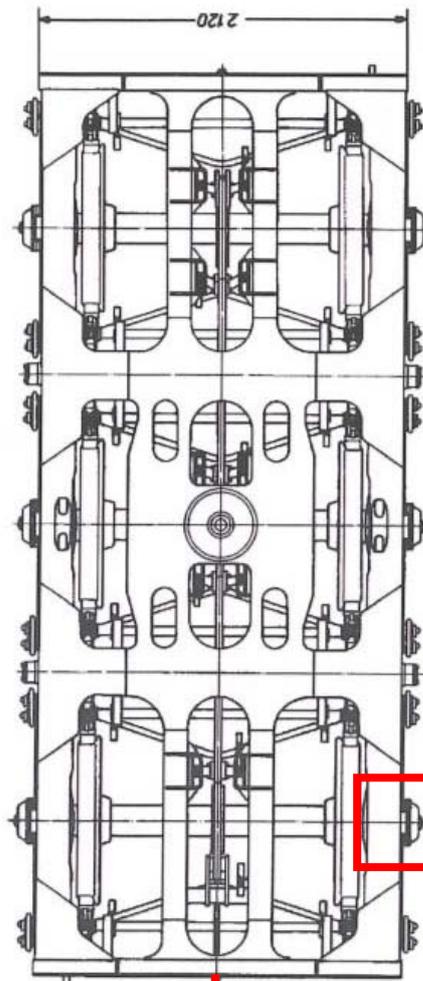
Abb.10: techn. Zeichnung BA Drehgestell 711.5

Heißläufer am
Radsatz 1L

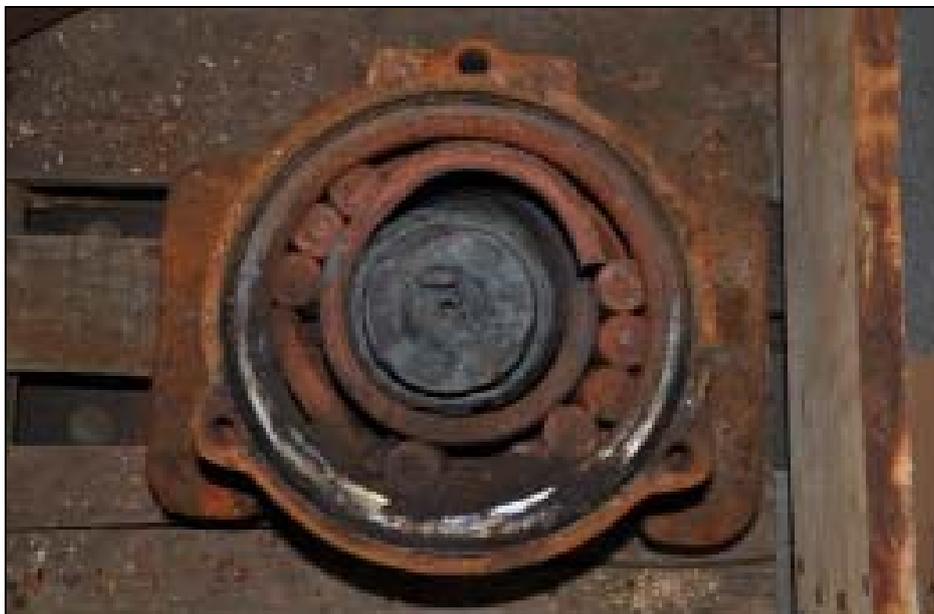
Bei der Untersuchung des Radsatzlagergehäuses waren Deformationen zu erkennen die durch das Heißlaufen und den Bruch der Radsatzwelle zu erklären waren. Auf Grund starker Hitzeeinwirkung war der Farbauftrag des Gehäuses abgebrannt. Im oberen Bereich des inneren Lagerringes war, durch den sich dort abstützenden, drehenden Wellenstumpf, eine deutliche Auswölbung entstanden.

Im Deckel sowie im Zwischenraum zwischen den Lagerringen fanden sich neben den Wälzkörpern Asche und Schlackereste der Rippschrauben und des Lochbleches zur Sicherung der Nutmutter. Die Nutmutter wurde im Verlauf des Ereignisses stark deformiert und abgedreht. Die Gewinderille war noch sichtbar. Die Rippschrauben des gelochten Sicherungsbleches befanden sich in den vorgesehenen Gewindebohrungen. Die Tiefe, mit der die Gewindegänge in der Bohrung saßen, ließ auf das ursprüngliche Vorhandensein des Sicherungsblechs schließen. Dieses wurde nicht mehr in vollständiger Gestalt gefunden. Bruchstücke in der Schlackenagglomeration konnten jedoch eindeutig zugeordnet werden.

In Abb. 11 ist für das Lichtbild der abgescherte Wellenstumpf wieder in das Lager gelegt worden.

Abb.11: Schadlager, Ansicht von der Radscheibe

Es gab keine Hinweise auf Montagefehler. Es konnte davon ausgegangen werden, dass alle Teile des Lagers vollständig vorhanden waren. Bis auf den vollständig verbrannten Filzring waren alle Teile des Schadlagers identifizierbar.

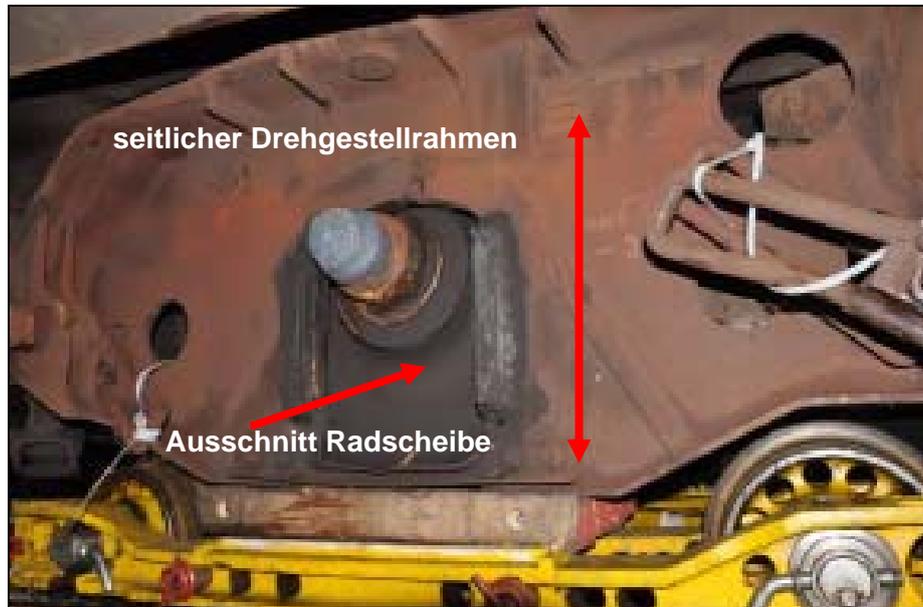
Die gesamte Fläche der Radscheibe war auf der Schadsseite gleichmäßig mit einem Fettfilm versehen. Es wurde daraus geschlossen, dass sich ein erheblicher Teil des ursprünglich im Lager befindlichen Fettes auf der Radscheibe niedergeschlagen hatte.

Abb.12: Schadradsatz Drehgestell 1

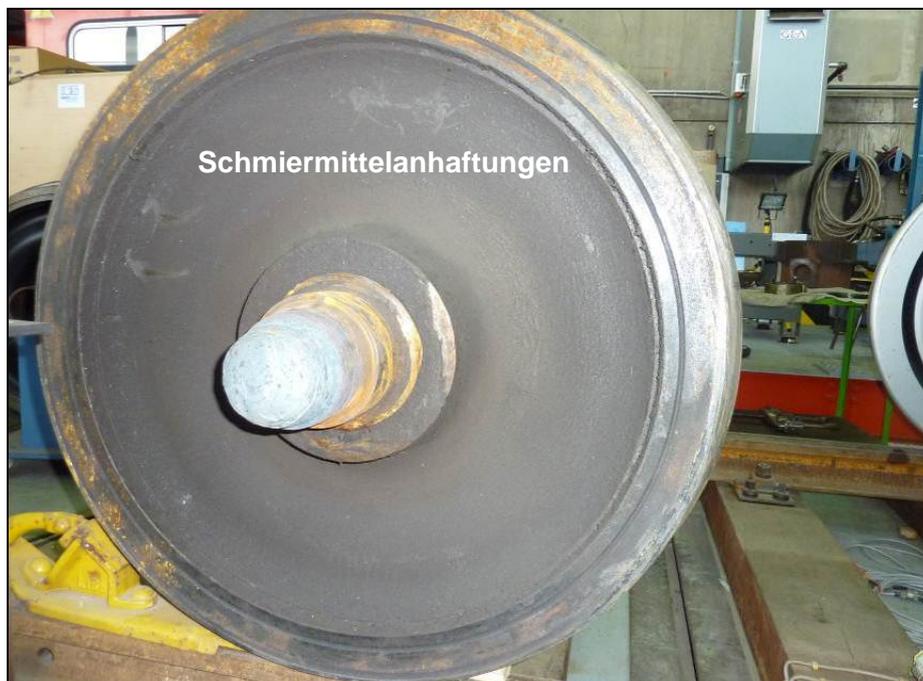
Abb.13: vollflächige Anhaftung von Schmiermittel

Aus der Instandhaltungsweisung „Anlage 1 zur IW-C (Gw) 2013/043“ der DB Schenker Rail AG geht hervor, dass bei Schmiermittelaustritt am Radsatzlagergehäuse mit einem gleichmäßigen, vollumfänglichen Fettauftrag auf der Radscheibe der Radsatz zu wechseln ist.

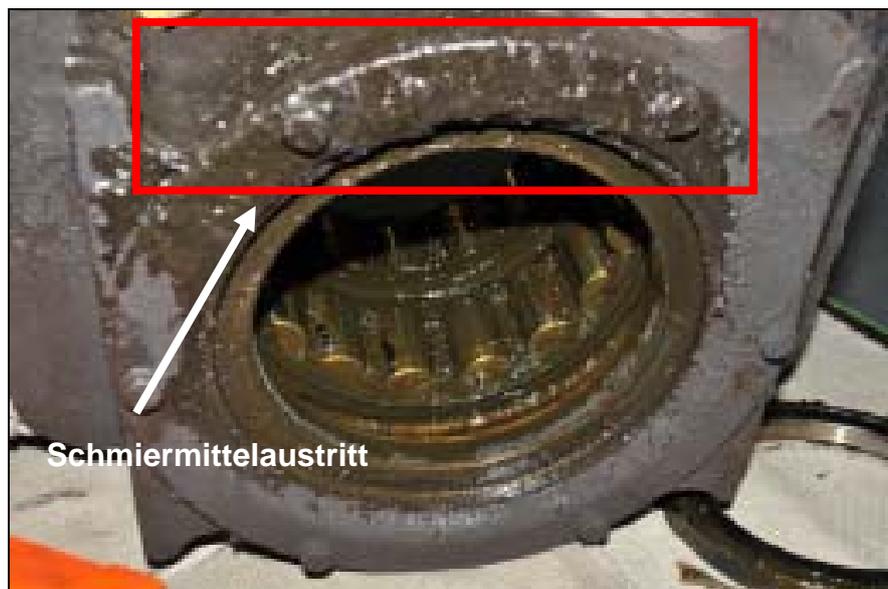
Abb.16: geöffnetes Referenzlager. Lage um 180° gedreht zum eingebauten Zustand

Der erste Eindruck beim Öffnen des Lagers war das mäßige Vorhandensein von Fett. Im Allgemeinen konnte davon ausgegangen werden, dass sich im Lagerdeckel eines regelgerecht be fetteten Lagers die Menge einer „guten Faust“ befand. Bei Neubefettung beträgt die Gesamtmenge an Fett in dieser Art von Radsatzlager 600 g. Die Farbe und der Geruch waren nicht ungewöhnlich. Laboruntersuchungen ergaben, dass das Fett nicht der geforderten NGLI-Klasse 2 entsprach. Ob sich dieses Ergebnis aufgrund der inhomogenen Zusammensetzung aus Schmieröl, Additiven und Eindicker ergab, konnte nur vermutet werden. Dagegen wurde ein erhöhter Eisenpartikelanteil festgestellt, was als Zeichen erhöhten Verschleißes zu werten war.

Außer den Verschleißspuren an den Wälzkörpern war auffallend, dass auch bei diesem Radsatzlagergehäuse ein Schmiermittelaustritt in Richtung Radscheibe erkennbar war.
