# Untersuchungsbericht

Aktenzeichen: 60uu2015-11/002-3323

## Gefährliches Ereignis im Eisenbahnbetrieb

### Bahnübergangsunfall, 05.11.2015, Vilseck - Freihung

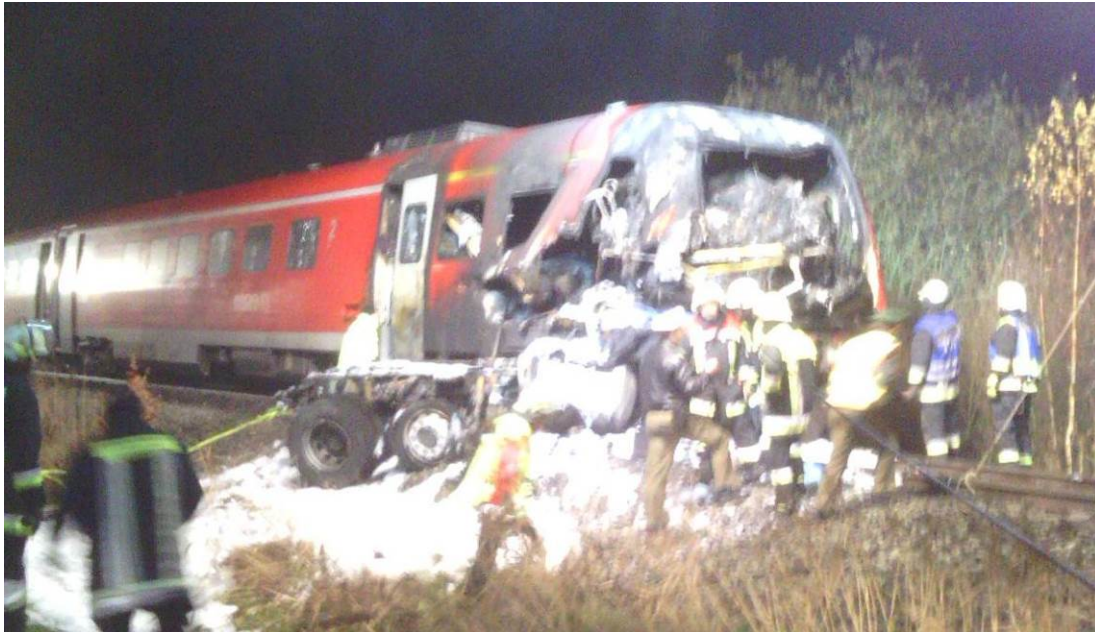
Der führende Triebwagenteil 612 060-3 wird im Frontbereich zerstört, brennt teilweise aus und entgleist mit dem führenden Drehgestell.

Abb. 1: verunglückter Triebwagen

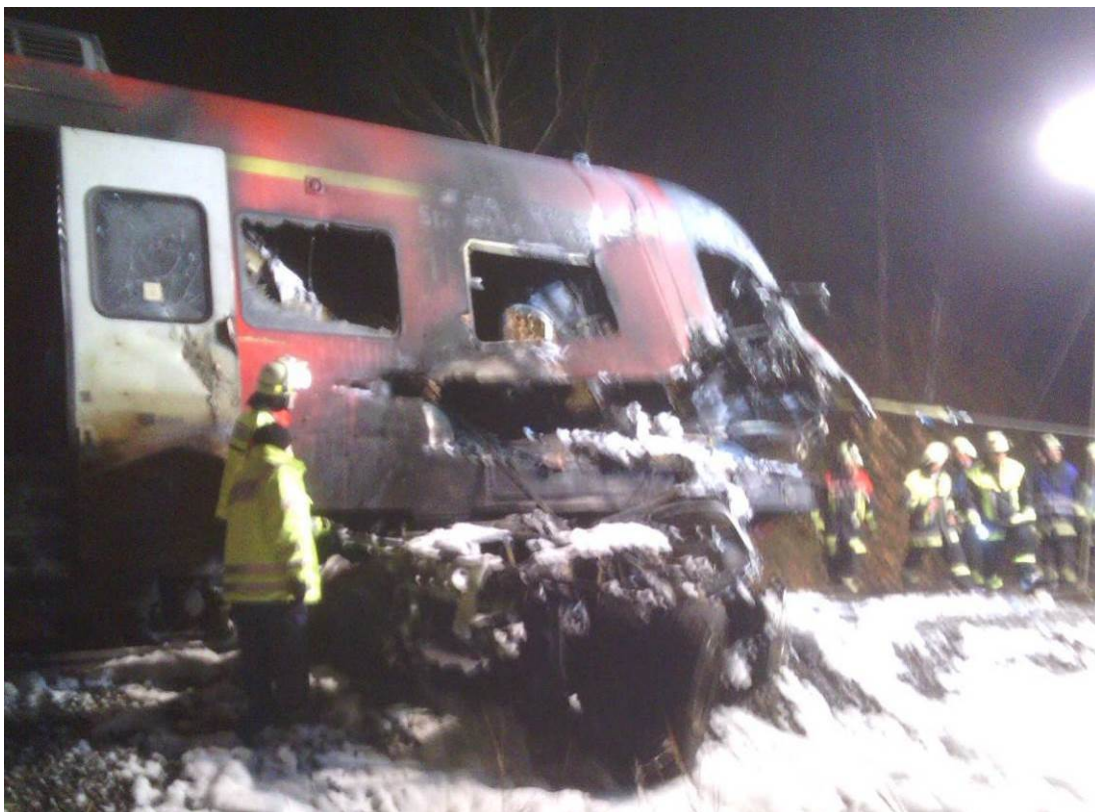
Die Sattelzugmaschine wird völlig zerstört, der Sattelaufleger trägt schwere Schäden davon.

Abb. 2: Triebwagen mit verkeiltem Fahrgestell der Sattelzugmaschine

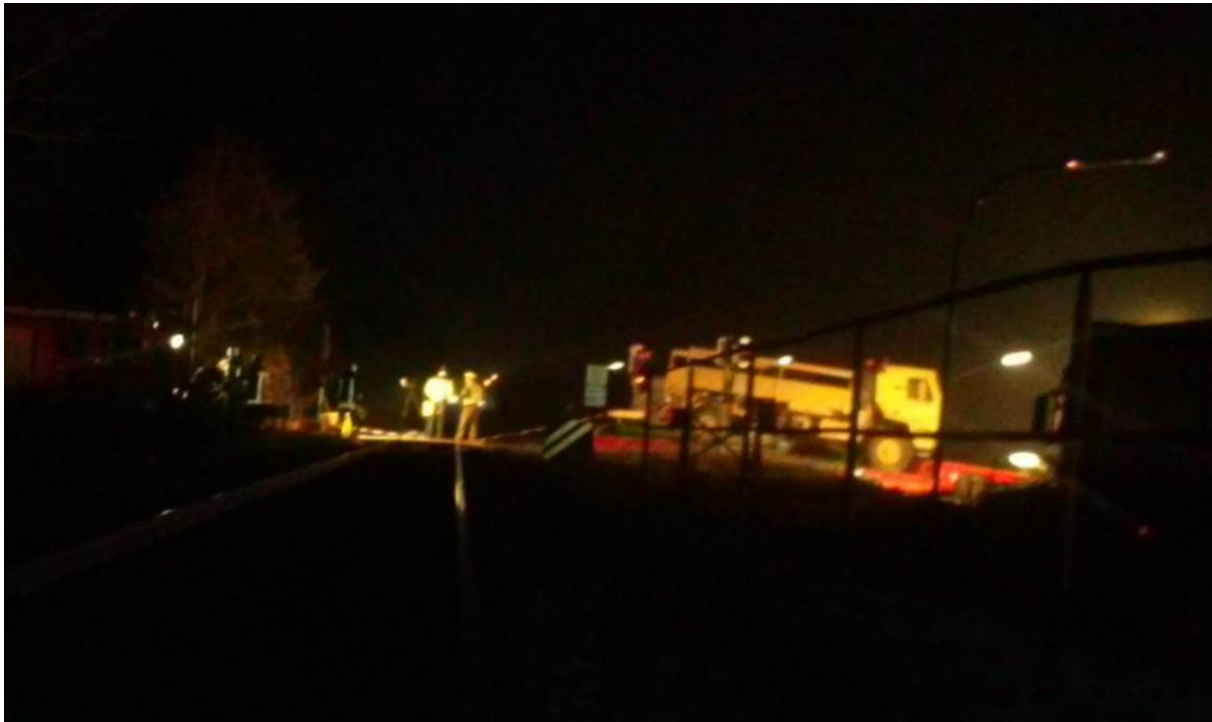
Der Tf konnte den im Dunklen stehenden Sattelzug erst spät erkennen und eine Schnellbremsung einleiten, die ca. 35 m vor dem BÜ aktiv wurde. Der Triebwagen prallte mit ca. 145 km/h, auf die auf dem BÜ stehende Sattelzugmaschine.

Abb. 4: Blickrichtung Tf (Sattelauflieger mit defektem Lkw rechts der Bahn)

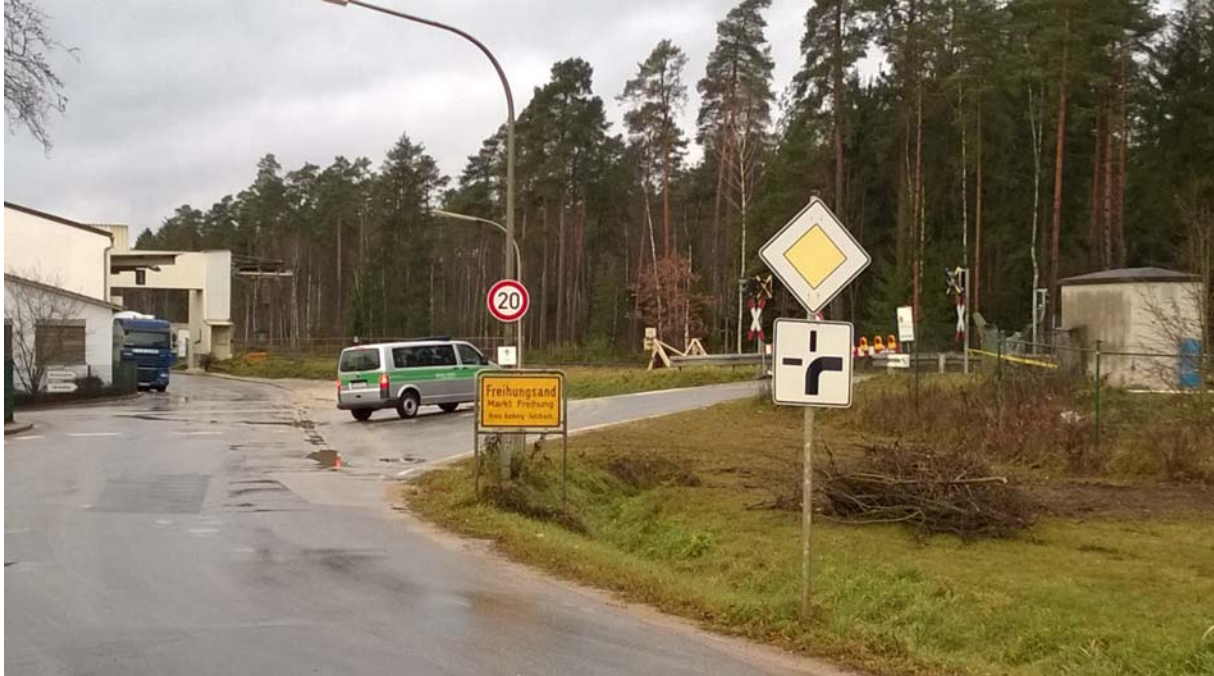
Baulich ist die Straße geradeaus weiterführend hergestellt, der Anschluss zum BÜ ist als verwundene Rampe angebaut. Die Rampe weist wenige Meter vor dem BÜ eine Kuppe mit kleinem Ausrundungshalbmessern auf, die von links nach rechts steigende Verwindung auf

die bahnangepasste Straßen-Querneigung nahe 0 % reicht bis zum Scheitelpunkt der Kuppe.

Abb. 8: Ansicht der Zufahrtsrampe zum BÜ in Fahrtrichtung des Sattelzugs

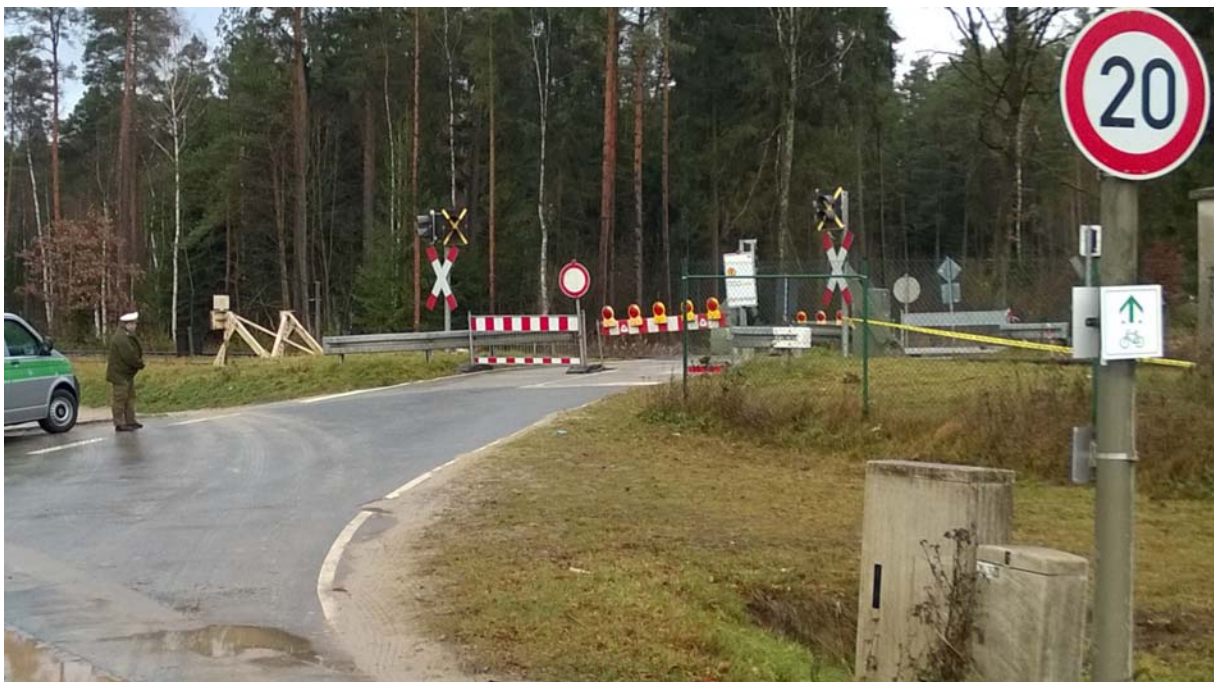
Abb. 9: Nahansicht mit Fahrbahnverwindung zur Kuppe vor dem BÜ

Aus der Überlagerung von Kuppe und Verwindung resultiert, dass die Zufahrt am rechten Rand flacher und mit größerer resultierender Kuppenausrundung verläuft als in Fahrbahnmitte, die eine knickähnlich kurze Kuppenausrundung aufweist. Daraus ergeben sich sehr uneinheitliche und schlecht erkennbare Differenzen in Radius und Neigung auf kurzem Abstand. Zum Unfallzeitpunkt war die Erkennbarkeit durch Dunkelheit zusätzlich erschwert. Zudem lag die Kuppe durch den Zufahrtsbogen aus der Fahrerperspektive nur im Randbereich des Lichtkegels der Fahrzeugscheinwerfer.

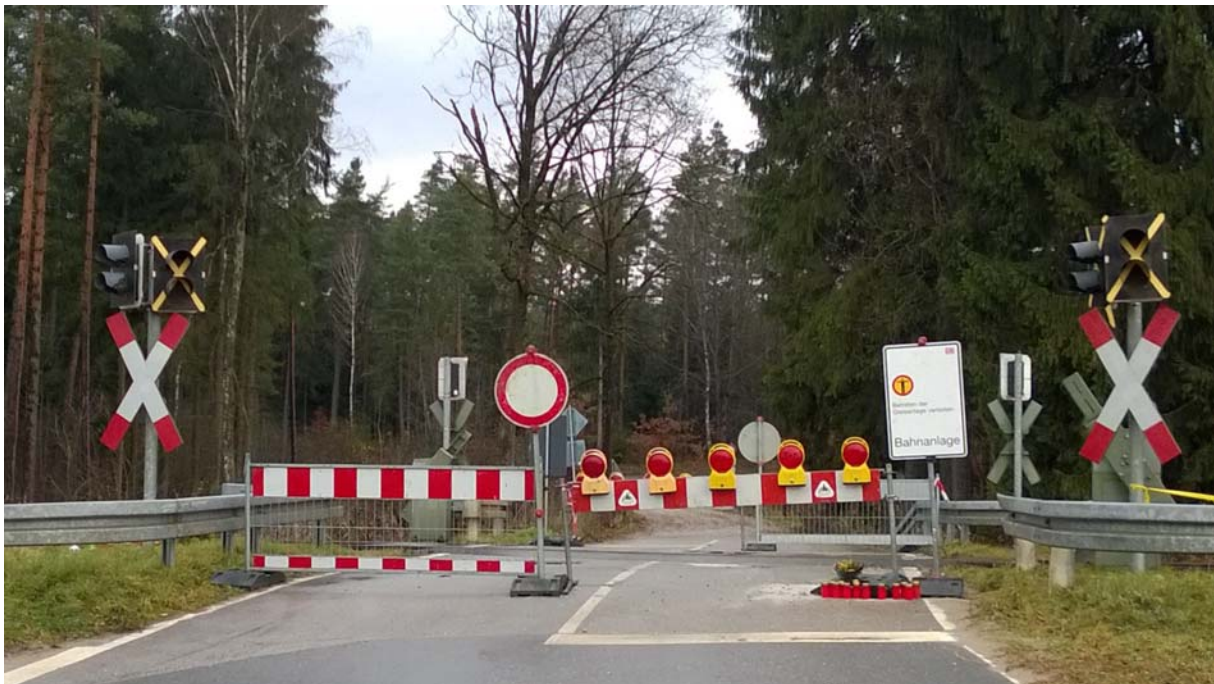
Abb. 10: Detailansicht der Kuppe vor dem BÜ mit Fahrbahnverwindung

Die Sehnennmessungen wurden für fiktive Radstände von 7,0 und 9,7 m bei 0,14 m Bodenfreiheit durchgeführt. Bei der 7m-Sehne war die Bodenfreiheit an allen Messpunkten und bei allen Winkeln relativ zur Straßenachse gegeben. Die Messungen mit 9,7 m zeigten, dass die Bodenfreiheit nicht an allen Punkten und Winkeln gegeben war. Hierzu gehörte auch die Fahrbahnstelle mit den vorgefundenen Aufsetzspuren des Aufliegers.

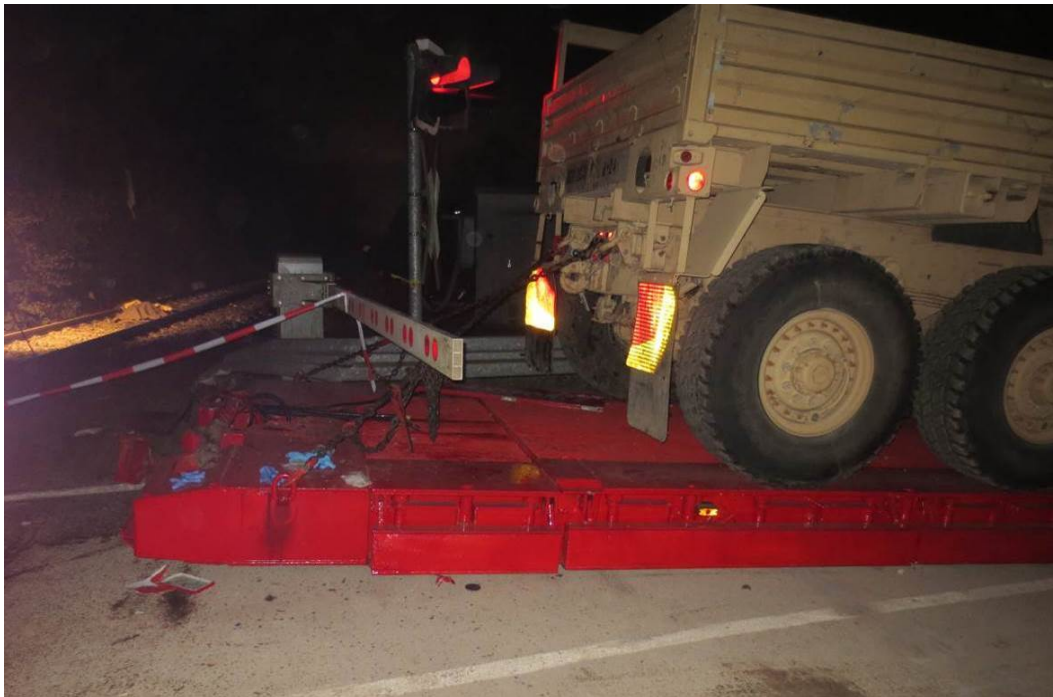
Abb. 13: Lage Halbschranke über Sattelaufleger-Plattform

Die BÜ-Anlage hat störungsfrei funktioniert. Aufgrund der Position des Tieflade-Sattelzugs konnte die Halbschranke im Quadrant IV zwischen dem Schwanenhals des Aufliegers und dem geladenen Gelände-Lkw schließen, ohne auf einen Widerstand zu stoßen.

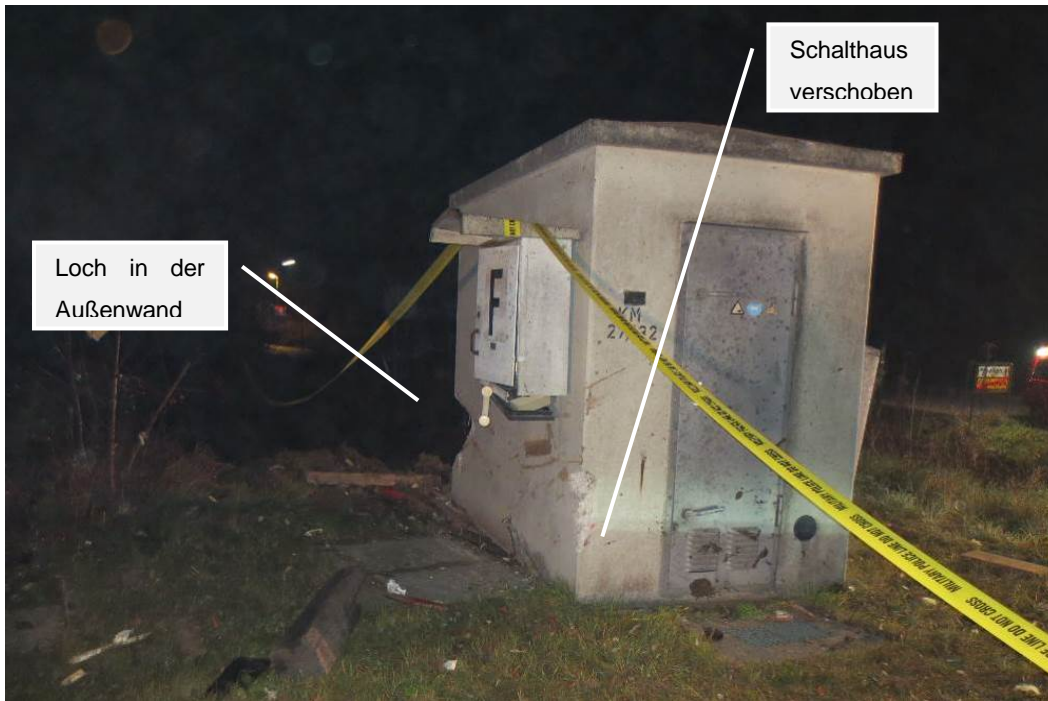
Das Schalthaus der Bahnübergangs-Sicherung wird vom abgerissenen Schwanenhals des Sattelauflegers getroffen und seitlich verschoben. Die Außenwand wird dabei aufgerissen und die technischen Innenanlagen werden beschädigt.

Abb. 14: verschobenes und beschädigtes Schalthaus

Durch das EIU wurden die beschädigten Bahnanlagen instand gesetzt.

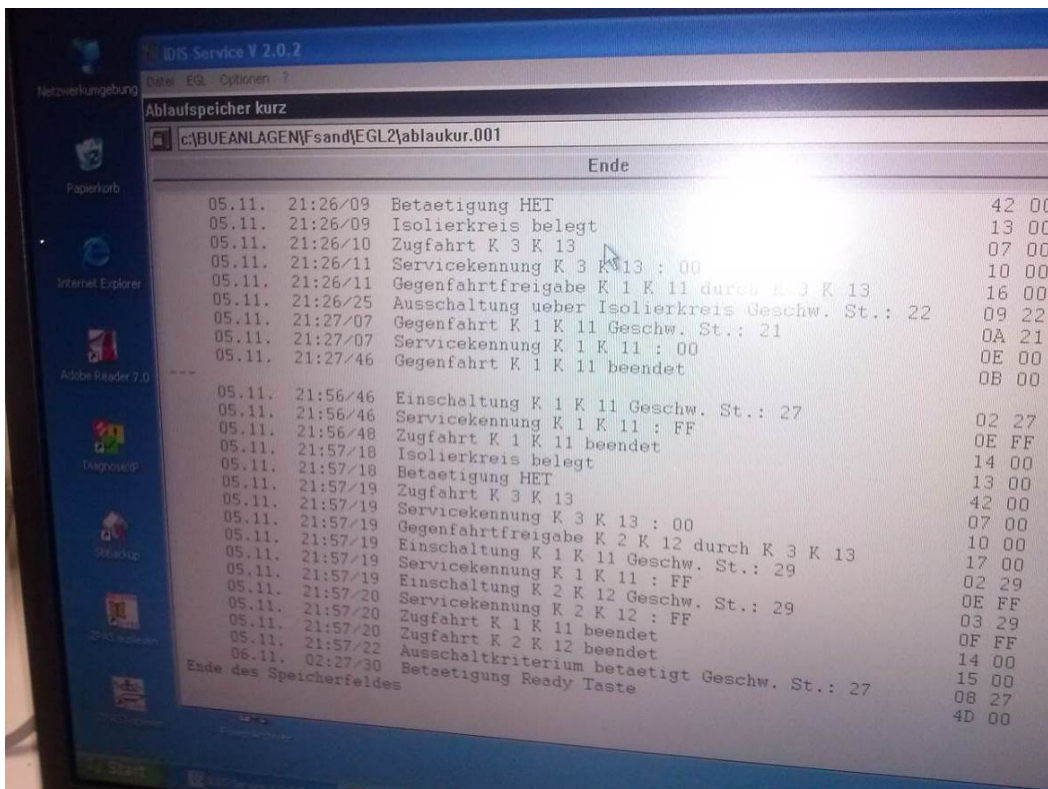
Abb. 15: Bildschirmansicht Diagnosedaten BÜ-Anlage

Die in den Diagnosedaten erfassten Störmeldungen sind nahezu sekundengleich aufgetreten und auf den Einschlag des abgerissenen Schwanenhalses in das Schaltheus zurückzuführen.

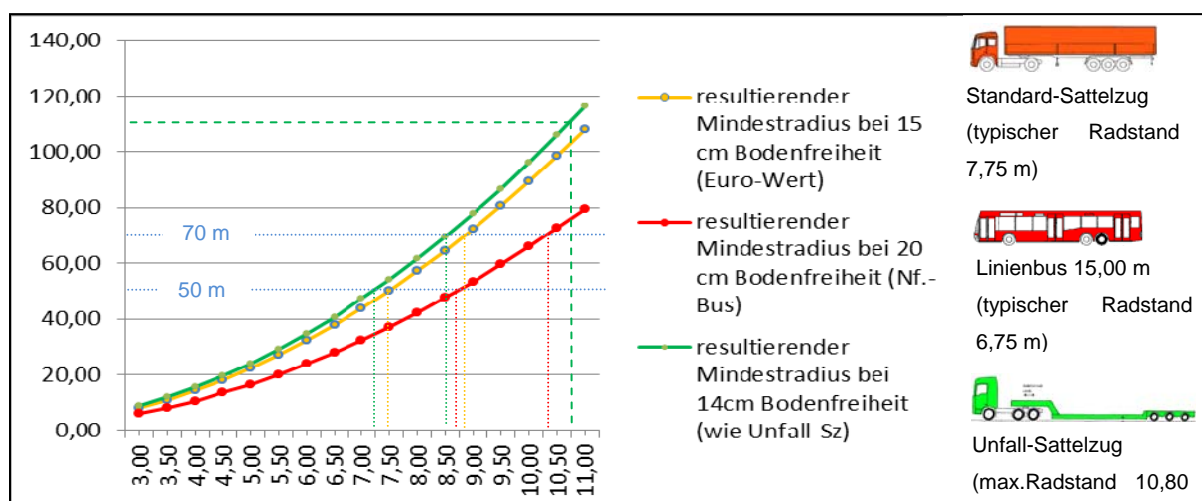
Die Untersuchungen zeigten, dass die dem Straßenbau zugrunde liegenden Entwurfparameter, im vorliegenden Fall die Kuppenmindesthalbmesser, bei Bestandsbahnübergängen aufgrund örtlicher, topografischer Gegebenheiten nicht bzw. nicht vollumfänglich eingehalten werden oder aber nur mit einem „unverhältnismäßig“ hohem Aufwand herstellbar wären.

Abb. 20: Vergleich resultierender Kuppenausrundungen

Grundsätzlich besteht die Möglichkeit durch verkehrlenkende Maßnahmen das Befahren von Bahnübergängen, bei denen die notwendigen Entwurfselemente nicht eingehalten werden können, einzuschränken. In der Praxis ist gegenwärtig eine differenzierte Reglementierung nicht möglich, da die StVZO keine Vorgaben für die Parameter Radstand und Bodenfreiheit enthält und darüber hinaus kein entsprechend zugelassenes Verkehrszeichen existiert. Das Verkehrszeichen 266 „Verbot für Fahrzeuge über angegebene tatsächliche Länge“ eignet sich nur bedingt, da der maßgebliche Radstand und die Bodenfreiheit hierin nur unzureichende Berücksichtigung finden und dies mit grundsätzlich nicht notwendigen Fahrzeugausschlüssen verbunden wäre. In der nachfolgenden Abbildung sind die resultierenden Kuppenhalbmesser für zwei maßgebliche Standard-Bemessungsfahrzeuge Sattelzug und 15m-Bus unter Berücksichtigung der angenommenen Bodenfreiheiten dargestellt. Ergänzend ist auch der verunglückte Tieflade-Sattelzug mit dargestellt.

Natürlich wäre es auch möglich mit einem allgemeinen Warnhinweis die Verkehrsteilnehmer auf die Gefahr des Festfahrens oder Aufsetzens des Fahrzeuges an kritischen Bahnübergängen hinzuweisen und zu sensibilisieren.
