ENTGLEISUNG DES ZUGES 45904

am 9. April 2009

**Österreichische Bundesbahnen
Strecke 13001
im Bf St. Peter-Seitenstetten**

BMVIT-795.135-II/BAV/UUB/SCH/2009

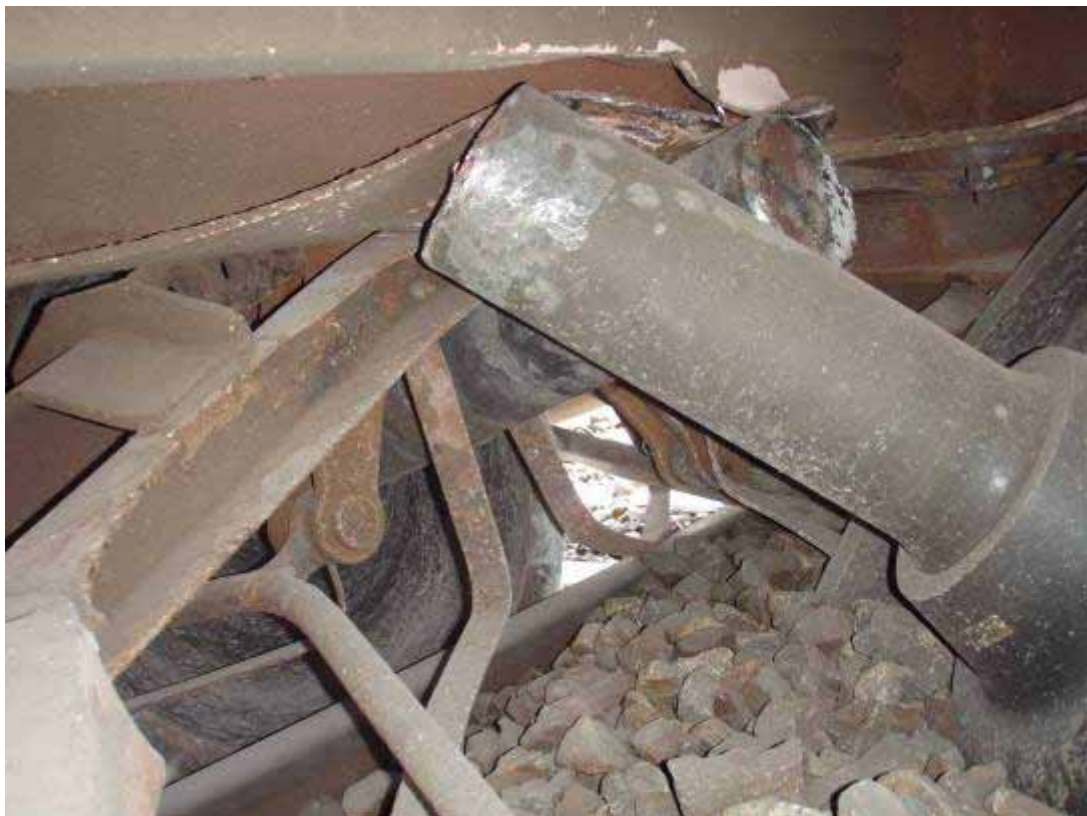
Als Ursache der Entgleisung ist ein Dauerbruch der Radsatzwelle der vorlaufenden Achse des vorlaufenden Drehgestells des 18. Wagens Taos-y, Nummer 31 80 069 5 108-7 anzusehen.

Abbildung 11 Gebrochene Radsatzwelle des Wagens 31 80 069 5 108-7

Die werkstofftechnische Untersuchung der gebrochenen Welle von Radsatz Nr. 114584+ 00 ergab, dass das Versagen der Welle auf einen Ermüdungsbruch zurückzuführen ist. Der Bruch trat im Wellenschaft bei ca. 1/3 der Schaftlänge bezogen auf die A-Seite ein. Da der Anteil des Ermüdungsbruches am Gesamtbruch bei ca. 70% lag, ist von einem überwiegend langsamen Risswachstum unter niedriger Nennspannung auszugehen. Dafür spricht auch die sehr glatte Dauerbruchfläche, die über große Bereiche stark verrieben (verhämmt) und korrodiert war. Derartige Prozesse sind sehr stark zeitabhängig und benötigen ausreichend häufige Beanspruchungszyklen (hohe Schwingspielzahlen). Obwohl die Bruchkante infolge des Unfalls stark plastisch verformt war, war es möglich, anhand des Aussehens der Dauerbruchfläche – insbesondere des Verlaufes der Rastlinien – einen Bereich an der Wellenoberfläche einzugrenzen, in dem die Rissinitiation erfolgt ist. Offensichtlich hatte die spätere Ermüdungsrissfront ihren Ausgang an mehreren Anrissen.

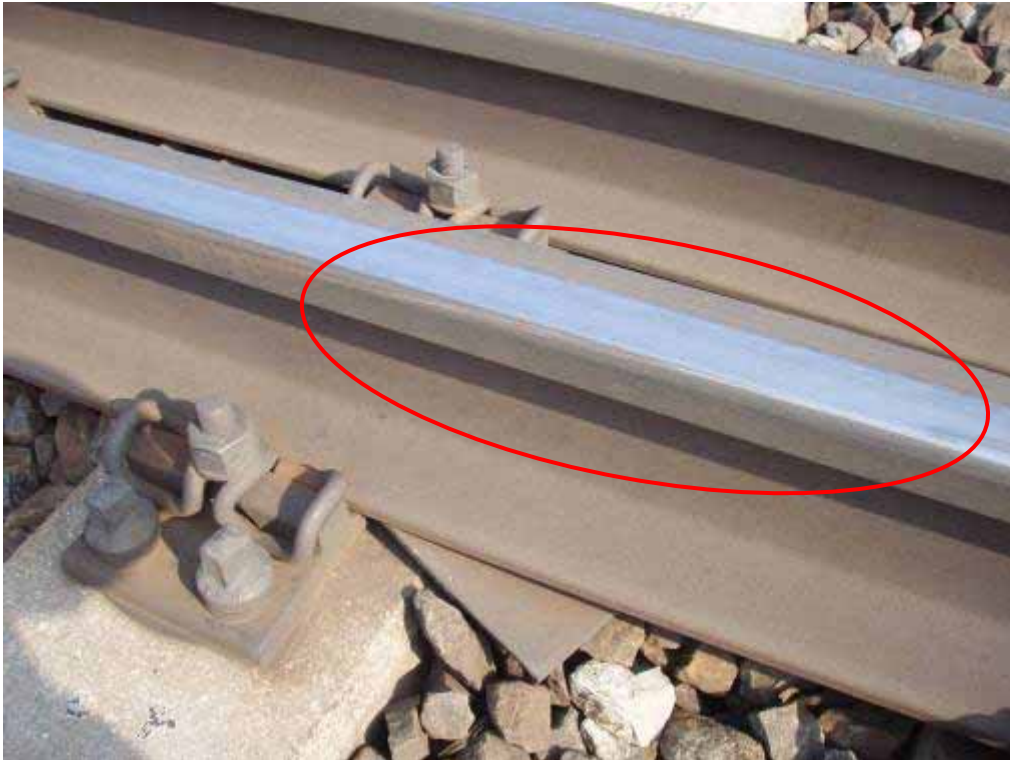
Abbildung 12 Entgleisungsspur auf der Weiche 10 im km 143,200

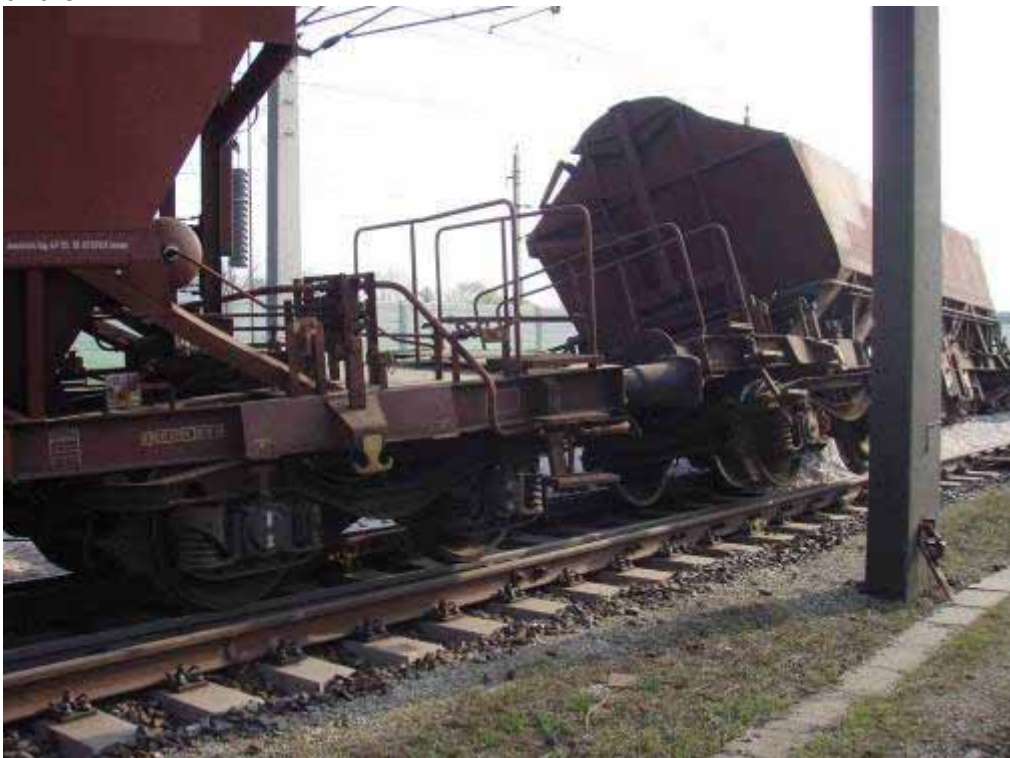
Abbildung 13 19. Wagen 31 80 069 5 108 097-3 in Schräglage

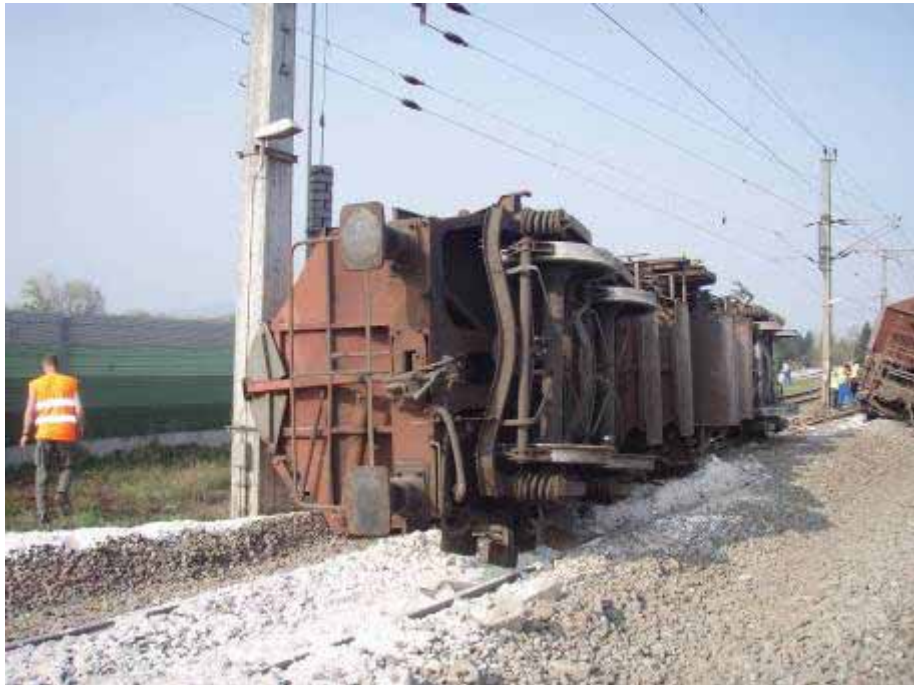
Abbildung 14 Umgestürzter_20. Wagen 31 80 069 5 104-6

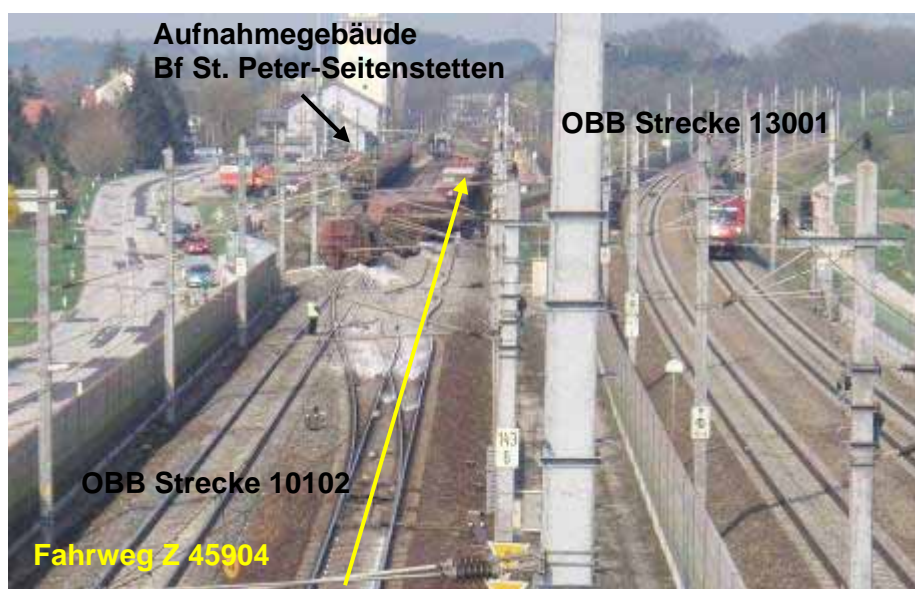
Es entgleiste der 18. Wagen, 31 80 069 5 108-7 mit dem vorlaufenden Drehgestell, der 19. Wagen 31 80 069 5 108 097-3 mit beiden Drehgestellen (geriet in Schräglage) und der 20. Wagen 31 80 069 5 104-6 mit beiden Drehgestellen (stürzte um). Alle drei in Deutschland zugelassenen Wagen sind Taoos-y der DB Schenker Rail Deutschland AG und waren mit Aluminiumhydroxyd in Pulverform beladen (kein RID Gut).

Abbildung 15 Fahrweg Z 45904 mit den entgleisten Wagen

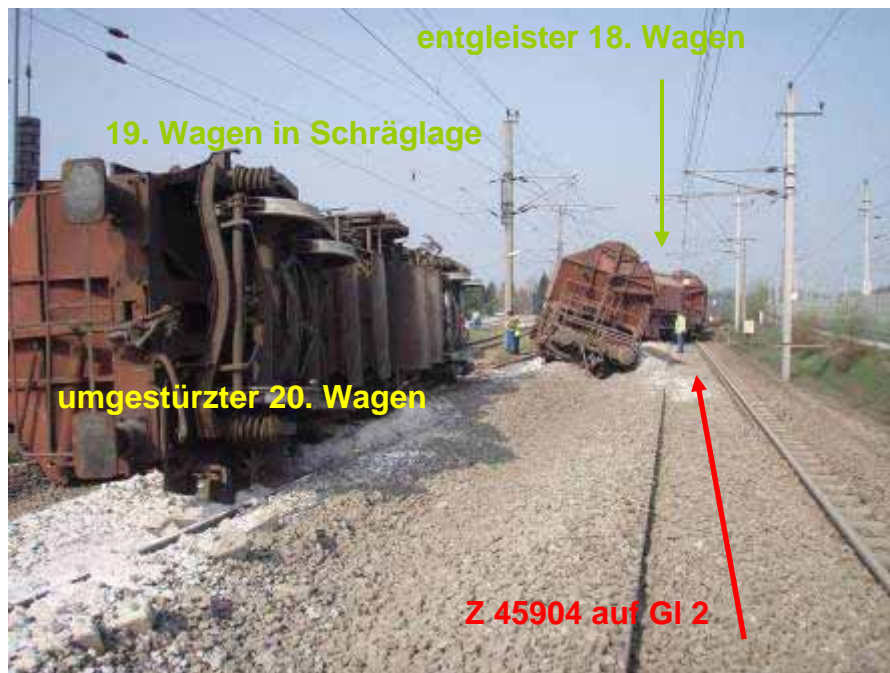
Abbildung 16 Entgleiste Wagen - Blick in Fahrtrichtung von Z 45904

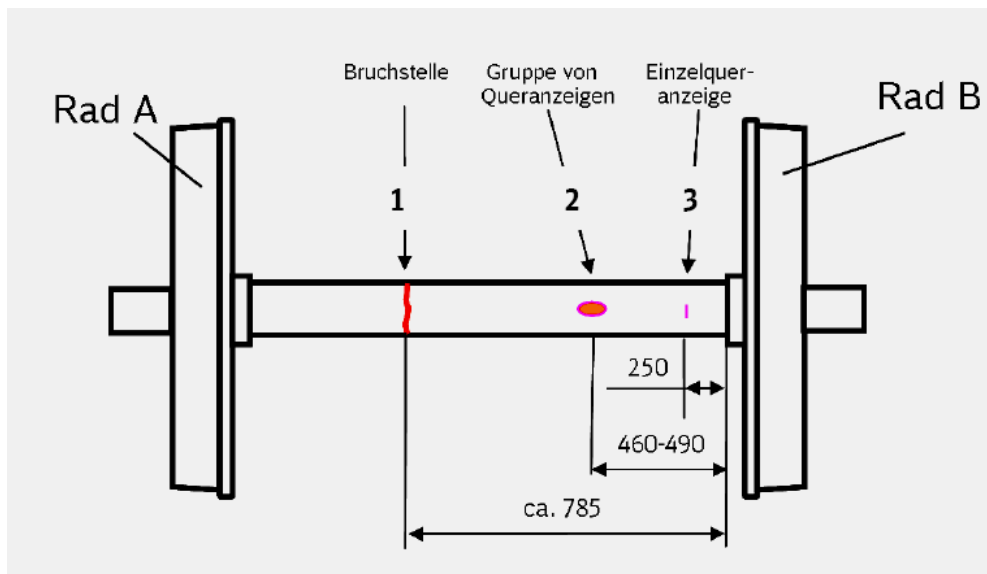
Es wurde ein Rissnest aus mehreren Einzelqueranzeigen mit Längen von bis zu 4 mm in einem Abstand von 460-490 mm zur inneren Nabenstirnseite vom Rad B festgestellt (Bereich 2). Dies entspricht ca. 1/3 der Wellenschaftlänge. Eine weitere Queranzeige mit einer Länge von ca. 3 mm wurde in einem Abstand von ca. 250 mm zur inneren Nabenstirnseite von Rad B (Bereich 3) festgestellt

Abbildung 20 Darstellung des Radsatzes mit Rissanzeigen aus Gutachten

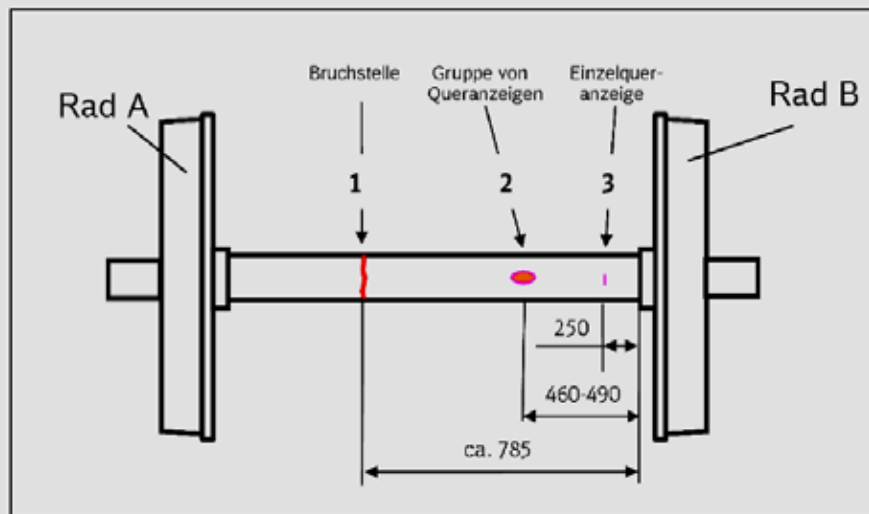
Bild 1:
Lage der
MT-Anzeigen im
Wellenschaft

Danach wurde ein Rissnest aus mehreren Einzelqueranzeigen mit Längen von bis zu 4 mm in einem Abstand von 460-490 mm zur inneren Nabenstirnseite vom Rad B festgestellt (Abb. A2.6). Dies entspricht ca. 1/3 der Wellenschaftlänge. Eine weitere Queranzeige mit einer Länge von ca. 3 mm wurde in einem Abstand von ca. 250 mm zur inneren Nabenstirnseite von Rad B festgestellt (Abb. A2.7).

- 1 Bruchstelle
- 2 Queranzeigengruppe (Rissnest)
- 3 Einzelqueranzeige

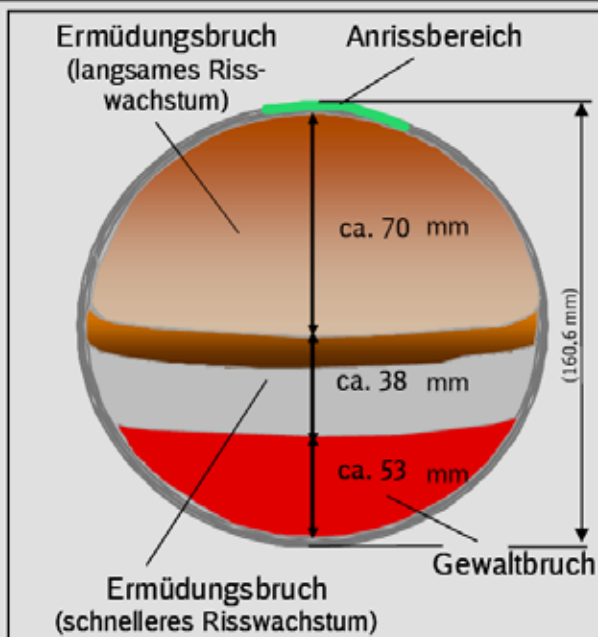
Bild 2: Bruchfläche, schematisch

Zum besseren Verständnis ist die Bruchfläche in Bild 2 nochmals schematisch dargestellt:

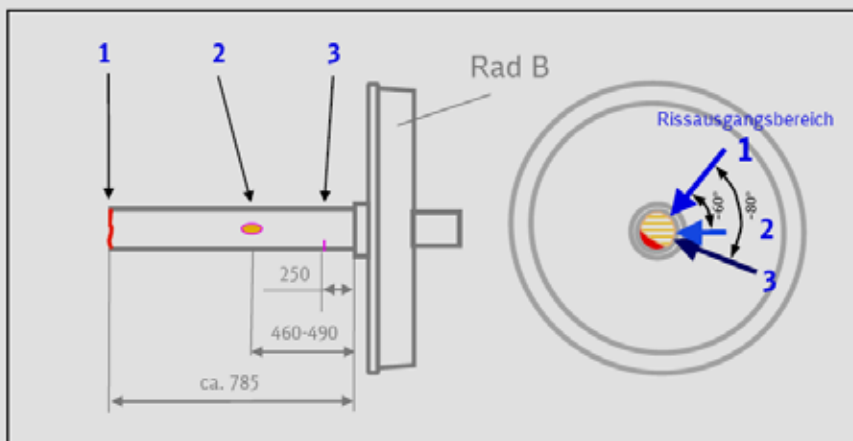
Bild 3:
 Lage der MT-Anzeigen
 in den Bereichen 2 und
 3 in Bezug zum Riss-
 ausgang

Die MT-Queranzeigen aus den Bereichen 2 bzw. 3 schließen mit dem Rissausgangsbereich der späteren Bruchstelle einen Winkel von 60 bzw. 80° ein, wie in Bild 3 schematisch dargestellt.

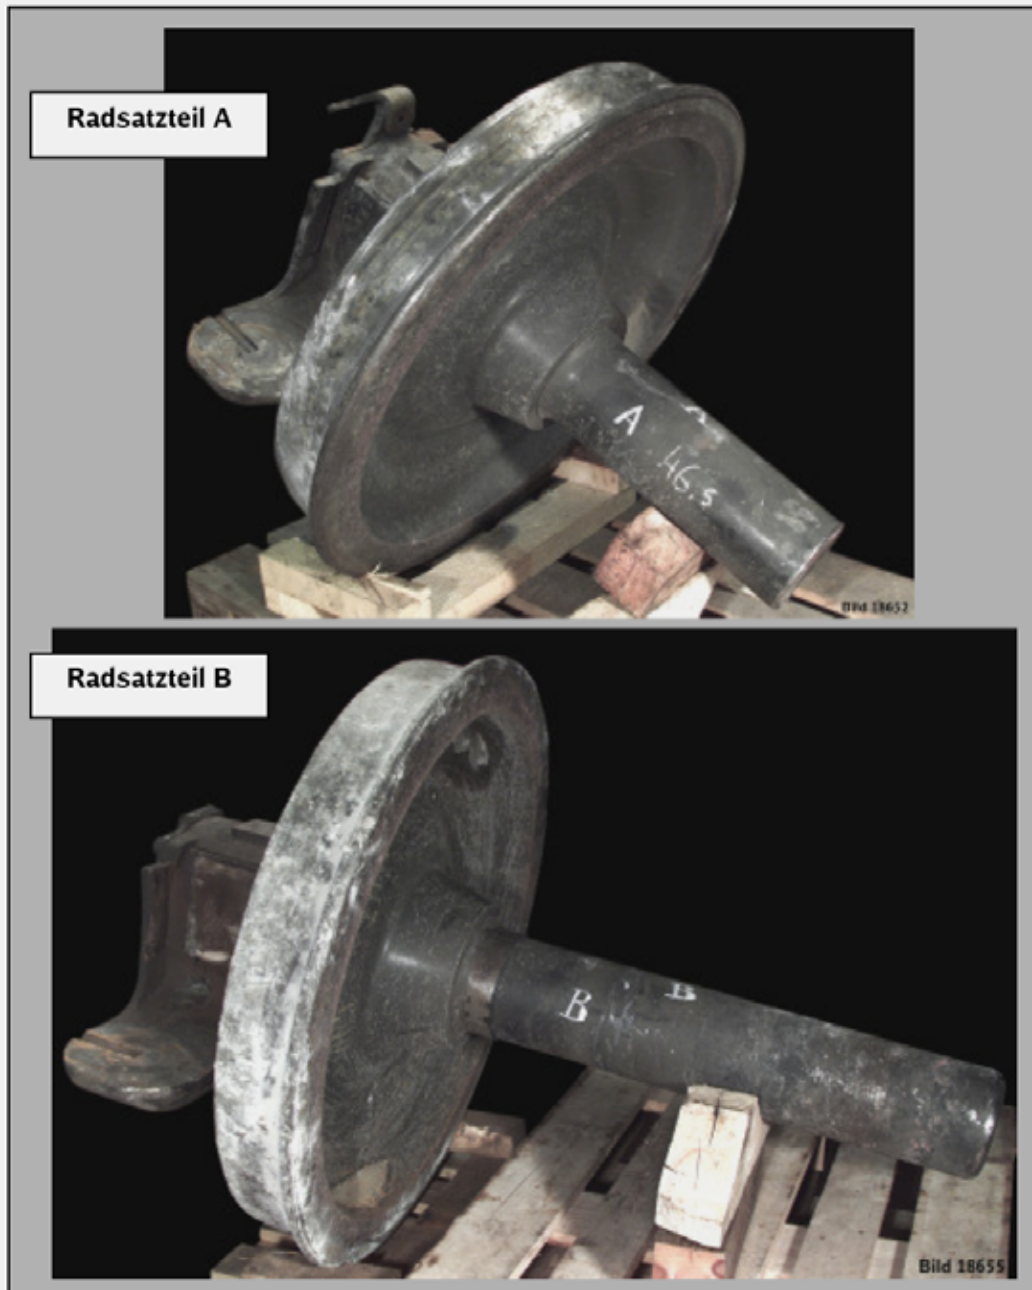
Den Anlieferungszustand der Komponenten zeigt Abb. A2.1 in Anlage 2. Die Bruchstücke des Unfallradsatzes wurden entsprechend Wellenkennzeichnung den Seiten A und B zugeordnet. Wie Abb. A2.2 erkennen lässt, befindet sich die Bruchstelle in einem Abstand von ca. 785 mm zur inneren Nabenstirnseite vom Rad der Seite B. Da die Länge des Wellenschaftes zwischen beiden inneren Radsatzkanten gemäß Zeichnung 1260 mm beträgt, liegt die Bruchstelle bei ca. 2/3 der Wellenschaftlänge. Die Bruchkante war an beiden Bruchstücken erheblich plastisch verformt und infolgedessen nach außen gewölbt.

Abb. A2.2: Anlieferungszustand der beiden Radsatzsegmente des Unfallradsatzes
Teil A oben, Teil B unten

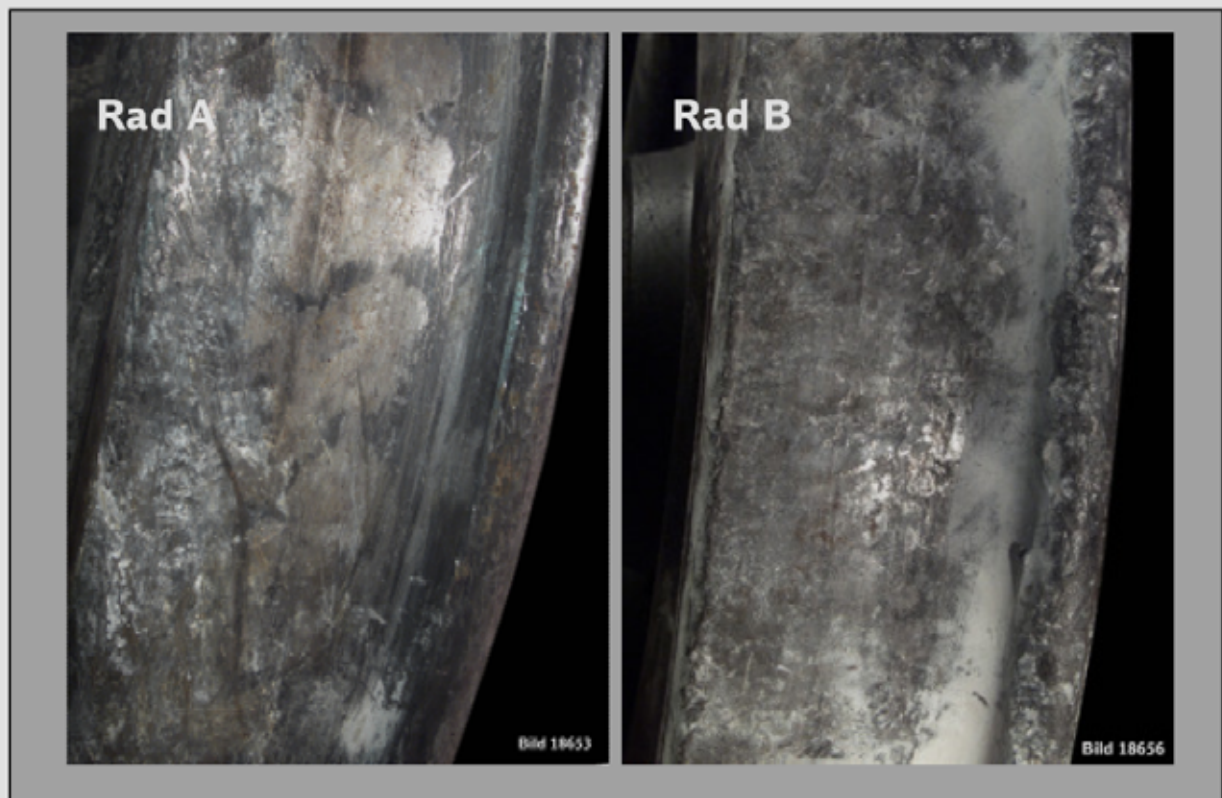
Die Laufflächen der beiden Räder A und B waren stark beschädigt. Sie wiesen Verriefungen und Schotterablagerungen auf (Abb. A2.3). Auf eine Vermessung der Querprofile wurde deshalb verzichtet.

Abb. A2.3: Zustand der Radlaufflächen

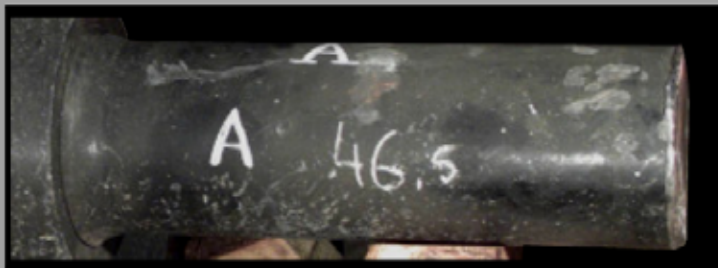
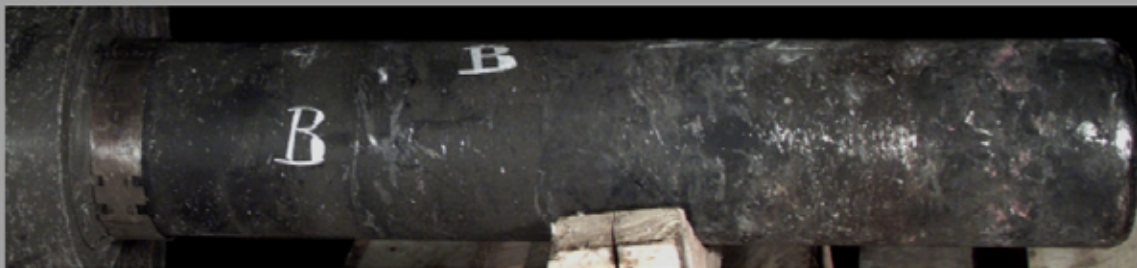
Da die Farbbeschichtung in Folge der Entgleisung an zahlreichen Stellen über die gesamte Wellenschaftlänge geschädigt war (Abb. A2.5), kamen nur ausgewählte Oberflächenbereiche für eine Beurteilung der Beschichtungsqualität infrage. Deshalb wurde die Haftung der Farbe an beiden Bruchstücken nur an ausgewählten Positionen mittels Kreuzschnitt untersucht. Die Auswertung der Schnittkante ergab, dass es sich bei dem Farbanstrich um eine einschichtige Lackierung mit 2 K-Wasserlack handelt. In diesem Fall wurde AQUATIC 2K-EP BD 18 des Herstellers Novatec verwendet. Die Anforderungen an Farbbeschichtungen gemäß [3] werden von diesem Lack erfüllt. Die Schichtdicke wurde mittels Schichtdickenmessgerät QuaNix 7500 ermittelt. Sie betrug 160-200 µm. Damit wird die Forderung aus [4] nach einer Mindestschichtdicke von 100 µm erfüllt. Die Haftung des Farbanstriches war nicht zu beanstanden, da keine Farbabplatzungen bzw. -ablätterungen (Enthaftungsprobleme) festgestellt wurden

Abb. A2.5: Zustand der Wellenschaftbeschichtung am Radsegment A (oben) und B (unten), Übersicht

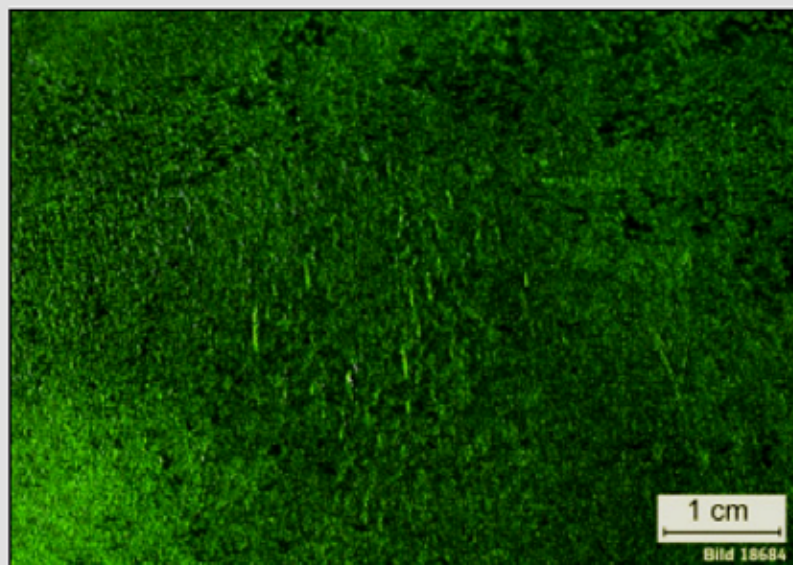
Abb. A2.6:
MT-Prüfung; Queranzeigen
in einem Abstand von
460-490 mm zur inneren
Nabenstirnseite vom Rad B;
Bereich 2

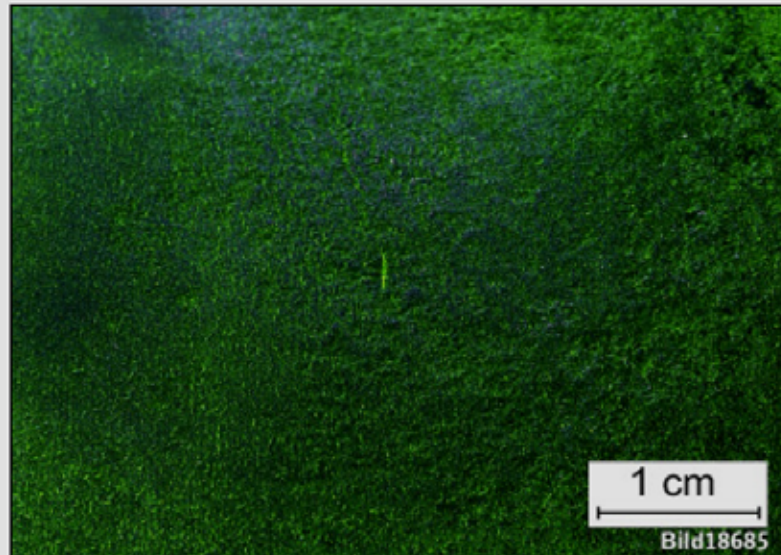
Abb. A2.7:
 MT-Prüfung;
 Queranzeige in einem
 Abstand von 250 mm zur
 inneren Nabenstirnseite
 vom Rad B; Bereich 3

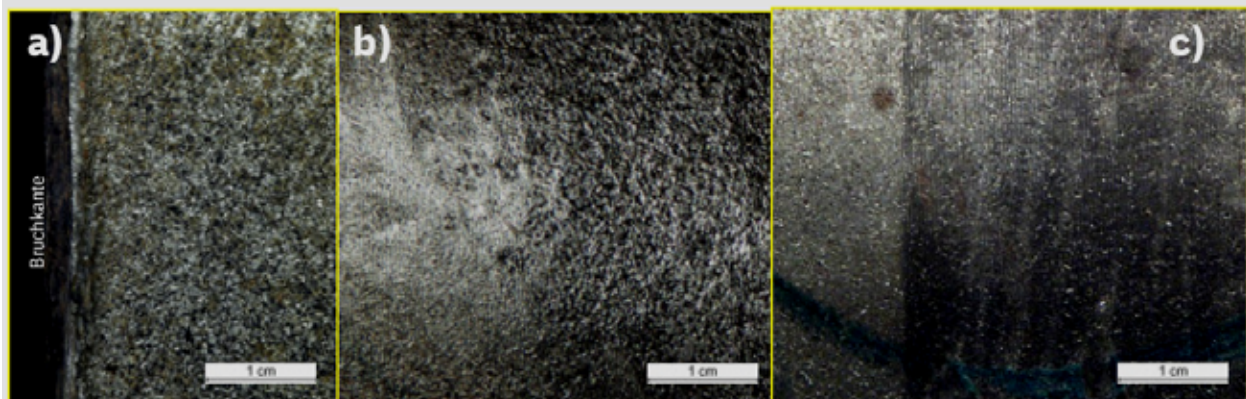
Nach Entfernung des Farbanstrichs waren örtlich noch Drehriefen, die aus der spanenden Bearbeitung der Wellenoberfläche rühren, erkennbar. Andere Bereiche wiederum waren matt und aufgeraut. Dies ist auf die Strahlbearbeitung im Rahmen der IS2 zurückzuführen. Die Oberfläche an der Bruchkante sowie rings um das Rissnest (Bereiche 1-2) wies eine ausgeprägte Aufrauung (Narbigkeit) auf (Abb. A 2.8a-c). In den Bereichen 1, 2 und 3 (vergleiche Bild 1) wurde die Rauheit nach dem Tastschnittverfahren mit einem Rauheitsmessgerät der Fa. HOMMEL nach [4] in jeweils 2 Messstrecken ermittelt. In Anlage 3 sind die entsprechenden Messprotokolle enthalten. Tabelle 1 zeigt die Ergebnisse im Vergleich zu den Vorgaben der Zeichnung und [4].

Abb. A2.8a-c: Zustand der Wellenschaftoberfläche in den Bereichen 1 (a), 2 (b) und 3 (c)

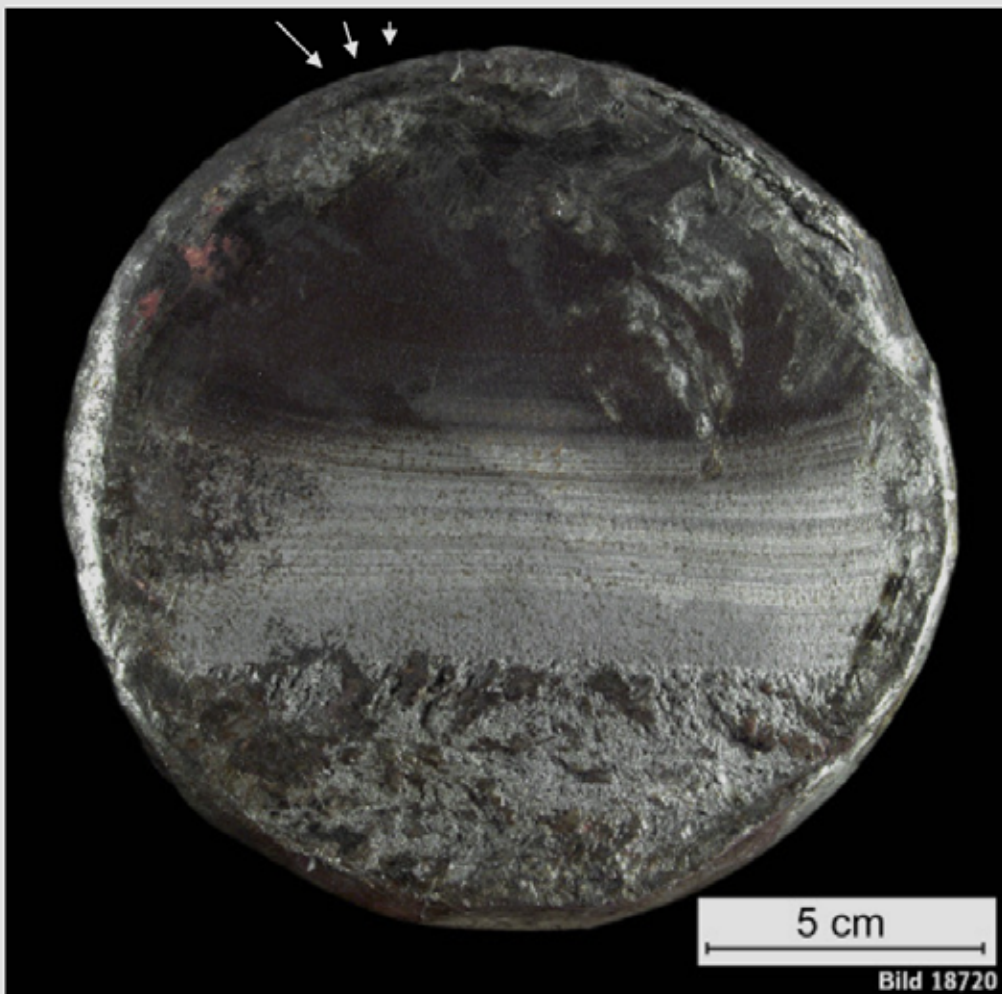
Abb. A2.9: Bruchfläche an Bruchstück A, Rissausgangsbereich siehe weiße weiße Pfeile

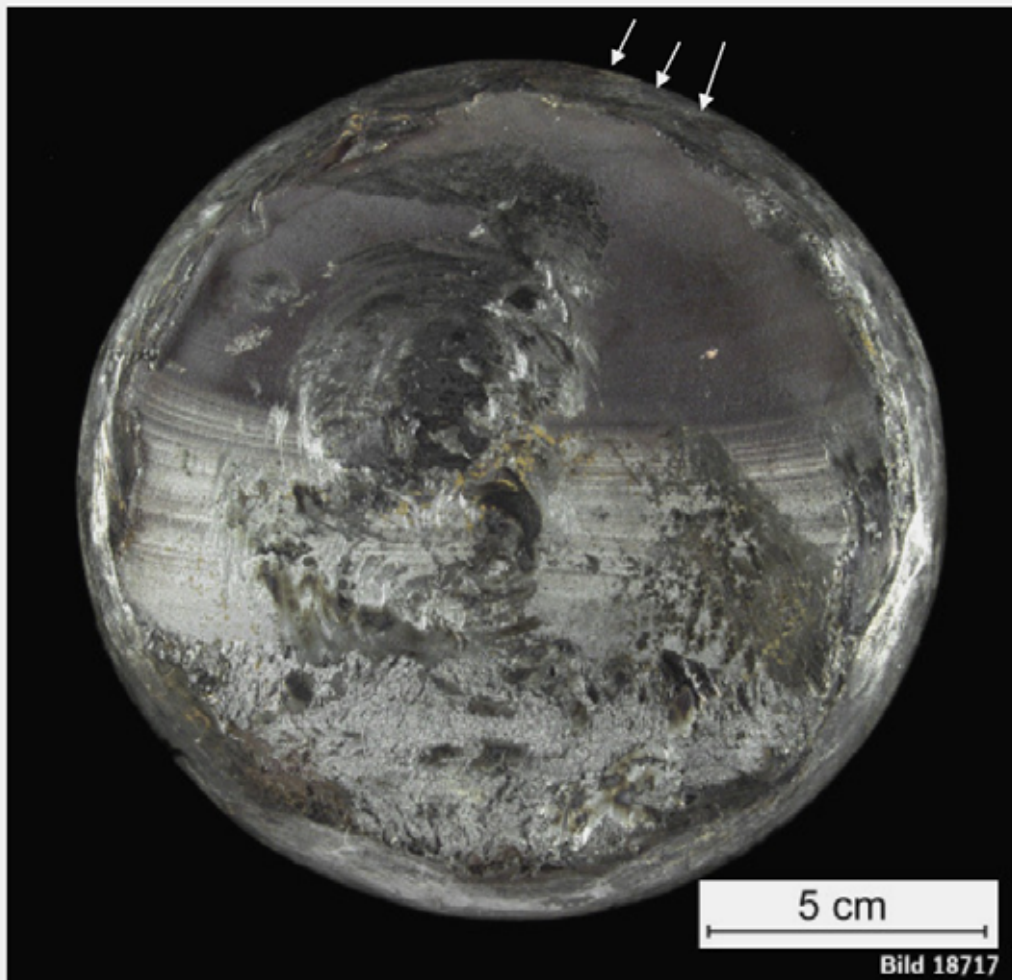
Abb. A2.10: Bruchfläche am Bruchstück B; Rissausgangsbereich siehe weiße Pfeile

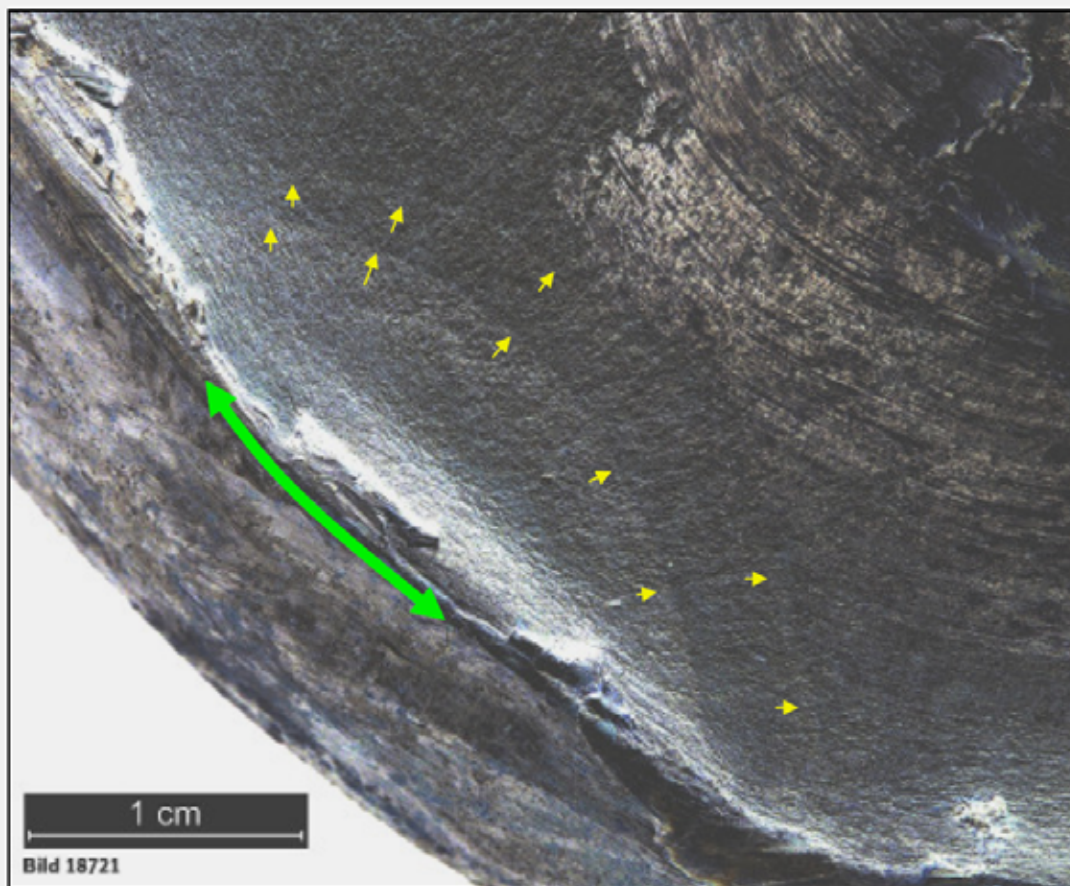
Abb. A2.11: Detail aus Abb. A2.10; Rissausgangsbereich(grün), weitere Rastlinien siehe gelbe Pfeile; optisch verändert (Farbenumkehr)
