# Untersuchungsbericht

Aktenzeichen: 60 - 60uu2012-12/00145

## Gefährliches Ereignis im Eisenbahnbetrieb

Ereignisart:	Bahnübergangsunfall
Datum:	19.12.2012
Zeit:	20:14 Uhr
Benachbarte Betriebsstellen:	Bahnhof Düsseldorf-Rath und Bahnhof Düsseldorf-Eller
Streckennummer:	2324
Kilometer:	27,764

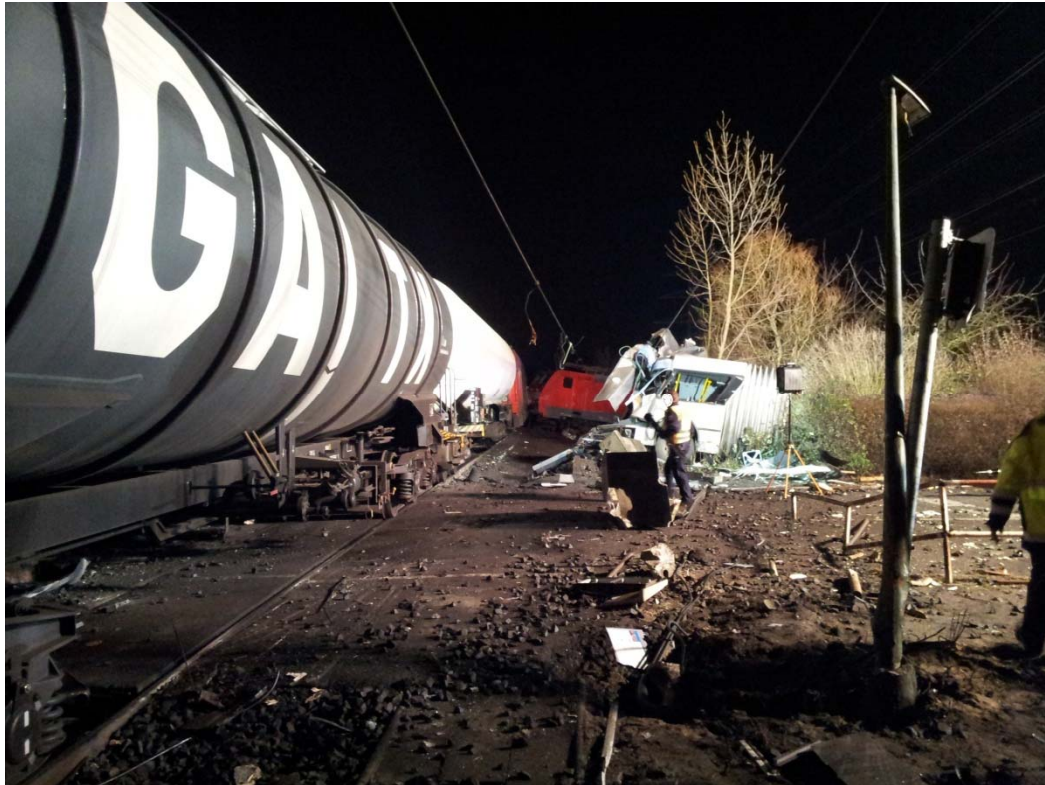
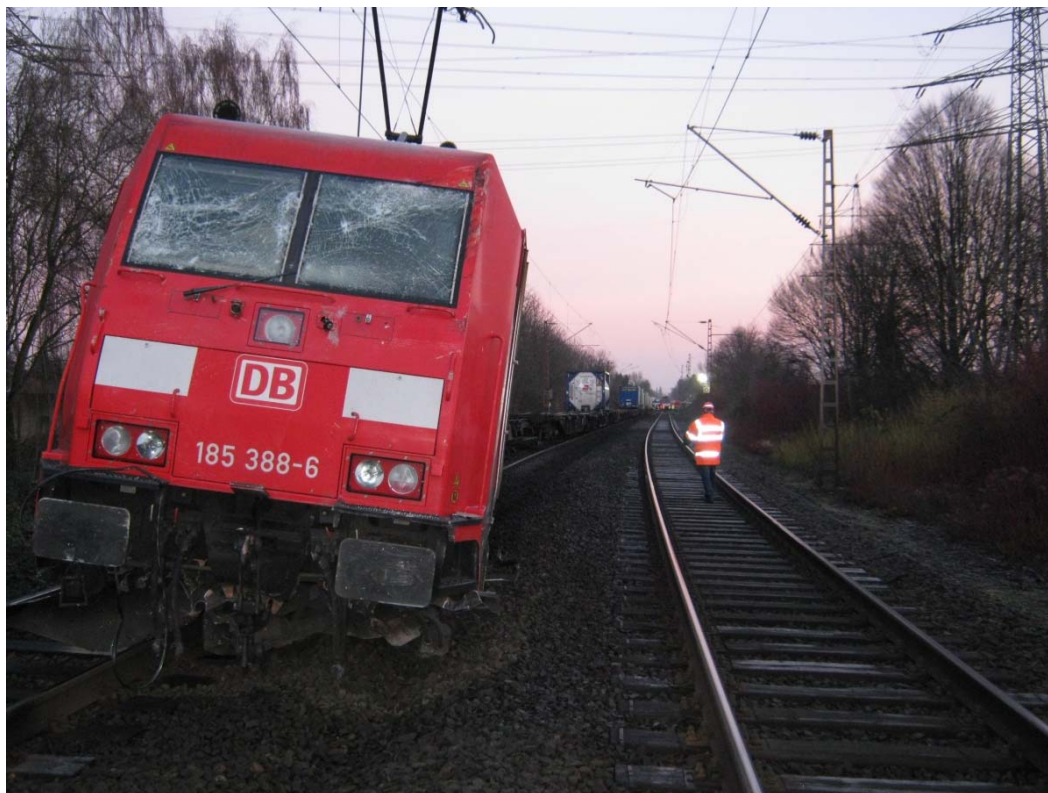
Abb. 1: Aufnahmen an der Unfallstelle

Am 19.12.2012 gegen 20:14 Uhr prallte auf der Strecke 2324 (Duisburg-Wedau - Niederlahnstein) auf dem durch eine RBÜT-Anlage technisch gesicherten Bahnübergang (BÜ) „Am Hackenbruch“ in km 27,764 der Güterzug KT 41953 (Duisburg-Ruhrort Hafen – Wels(A)) der DB Schenker Rail AG mit einem unbesetzten Linienbus zusammen. Kurz darauf kollidierte der in der Gegenrichtung fahrende Güterzug EZ 45722 (Gremberg – Kijfhoek(NL)) der DB Schenker Rail AG ebenfalls mit dem Bus.

Der Fahrer des Busses hatte den BÜ bei ausgeschalteter Bahnübergangssicherungsanlage (BÜSA) befahren. Wegen eines technischen Defekts an seinem Fahrzeug konnte er den Kreuzungsbereich nicht rechtzeitig räumen. Bei der Annäherung der Güterzüge wurde die BÜSA eingeschaltet. Systembedingt konnten die Tf ihre Züge nicht mehr anhalten und somit die Zusammenpralle mit dem Bus nicht verhindern.

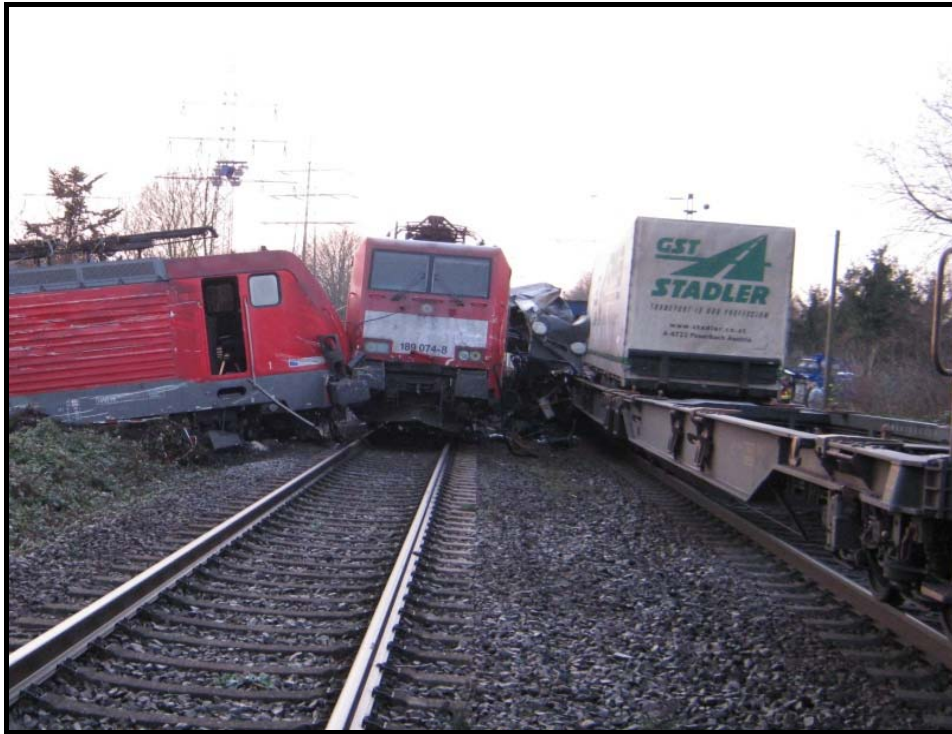
Abb. 3: Unfallfolgen (1)

Durch die Entgleisung beider Züge wurden ca. 400 Meter Gleis erheblich beschädigt. Teile der BÜSA wurden zerstört, die Oberleitung wurde heruntergerissen. Die Tfz wurden stark beschädigt. Der Bus wurde in mehrere große Teile zerrissen, die sich teils zwischen den Zügen verkeilten und dadurch Wagen und deren Ladung beschädigten. Das Abgleiten des führenden Tfz von Zug 45722 vom Bahnkörper verursachte erhebliche Schäden auf einem anliegenden Gartengrundstück. Ein Gartenhaus wurde dabei vollständig zerstört.

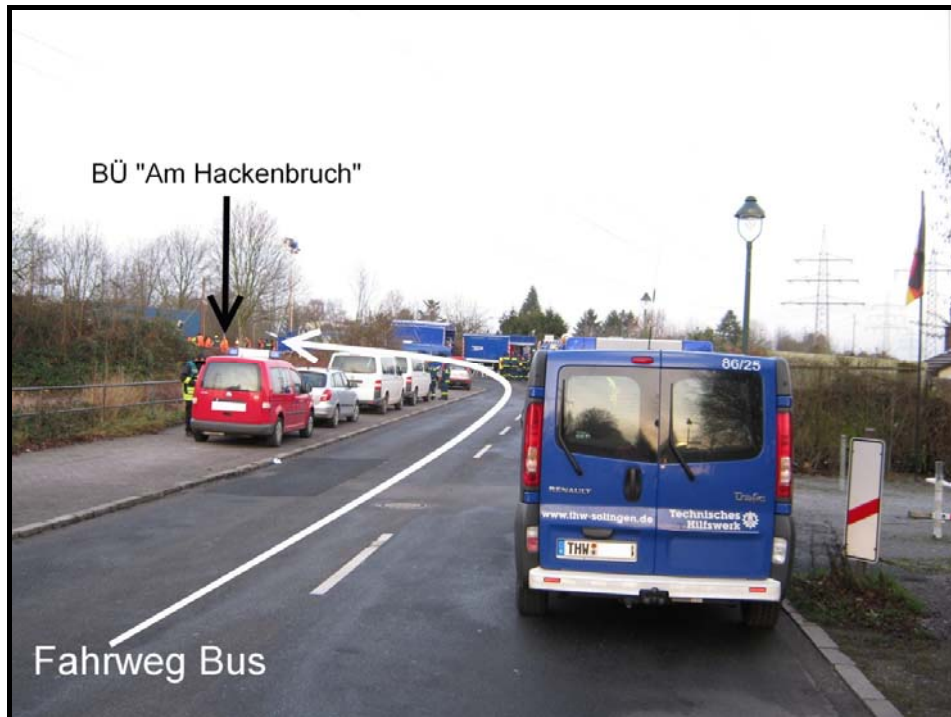
Abb. 6: BÜ in Fahrtrichtung des Busses

Die leicht ansteigende Straße „Eller Kamp“ biegt kurz vor dem BÜ in die Straße „Am Hackenbruch“ ein. Die Straße ist asphaltiert. Der BÜ-Belag wies keine Mängel auf, die ein eventuelles Hängenbleiben des Busses hätten bewirken können.

Der Vorrang des Schienenverkehrs wird den Straßenverkehrsteilnehmern durch Andreaskreuze neben und über der Fahrbahn angezeigt. Vor dem BÜ war die einstreifige Bake aufgestellt.

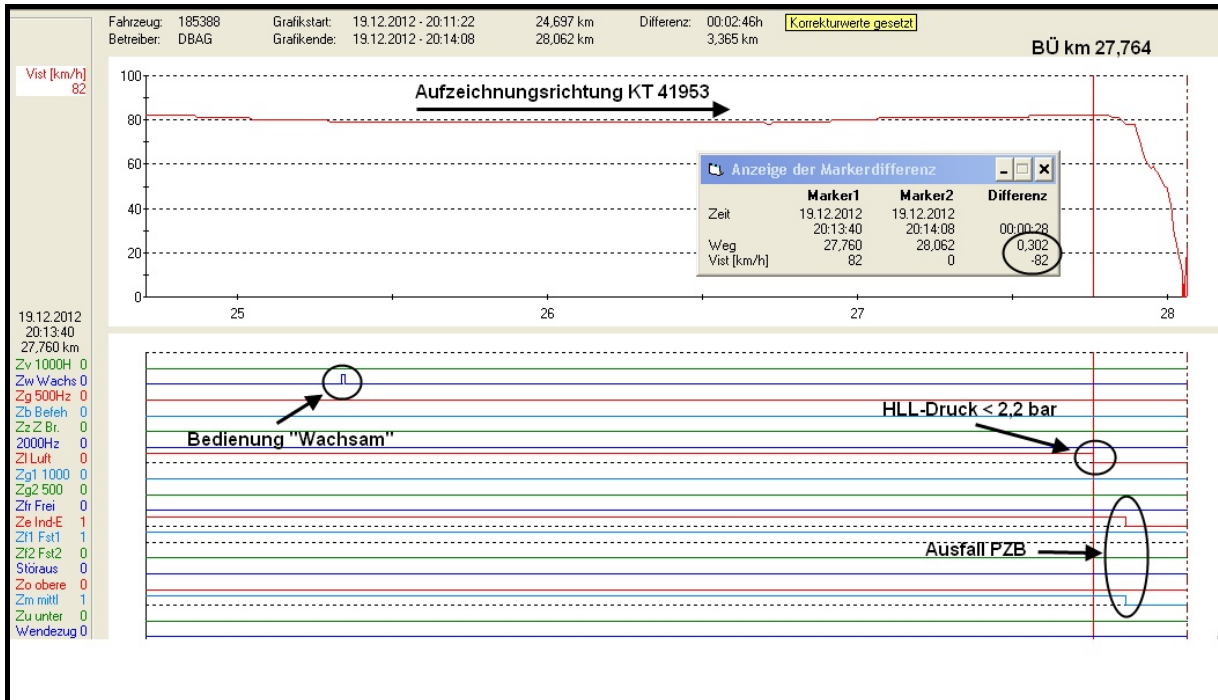
Abb. 9: graf. Darstellung EFR-Daten KT 41953

Der Zug näherte sich dem BÜ mit nahezu konstanter Geschwindigkeit von 80 km/h. Um 20:11:51 Uhr wurde die Bedienung der Taste „Wachsam“ aufgezeichnet. Damit könnte der Tf den bevorstehenden Geschwindigkeitswechsel auf 80 km/h ab km 26,2 quittiert haben. Um 20:13:40 Uhr wurde bei einer Geschwindigkeit von 82 km/h ein Druckverlust in der Hauptluftleitung (Luftversorgungs- und steuerleitung der Zugbremse) von 5 bar Regeldruck auf unter 2,2 bar registriert (Wechsel der Spur „L“ (Hauptluftleitung gefüllt) nach 0). Nach einem weiteren Fahrweg von ca. 104 Meter ab Druckabsenkung wechseln um 20:13:45 Uhr die Spuren „E“ (Einschalten Indusi) und M (Zugschalterstellung M) nach 0. Diese Aufzeichnungen sind eher unplausibel und vermutlich infolge der durch die Kollision bewirkten Zerstörung von Teilen der PZB-Fahrzeugeinrichtung entstanden.

Um 20:14:08 Uhr kam der Zug nach einem Fahrweg von ca. 302 Meter ab Druckabsenkung zum Stillstand. Zuvor wurde mehrfach ein kurzzeitiges Absenken der Geschwindigkeit auf 0 km/h gefolgt von einem Anstieg der Geschwindigkeit registriert. Grund hierfür könnten die wechselnden Reibwerte als Folge der Entgleisung verbunden mit einem kurzzeitigen Blockieren der Geberachse sein.

Die Aufzeichnungen zum Druckabfall in der Hauptluftleitung können durch eine vom Tf eingeleitete Schnellbremsung oder durch Zerstörungen der Hauptluftleitung infolge der Kollision, entstanden sein. Das Absenken des Luftdrucks wurde ca. 300 Meter vor dem späteren Standort des Tfz und somit in Höhe des BÜ registriert. Demnach betrug die Aufprallgeschwindigkeit des Zuges ca. 82 km/h. Unter Berücksichtigung der möglichen Toleranzen hat der Tf die zulässige Höchstgeschwindigkeit nicht überschritten.

In Anbetracht der Aussage des Tf, er habe vor dem Zusammenprall ein Schnellbremsung eingeleitet, wird deutlich, dass diese vor der Kollision mit dem Bus, begründet durch die Bremsentwicklungszeit (Zeit vom Umlegen des Führerbremshel in Schnellbremsstellung bis zur Druckabsenkung unter 2,2 bar), nicht mehr wirksam wurde.

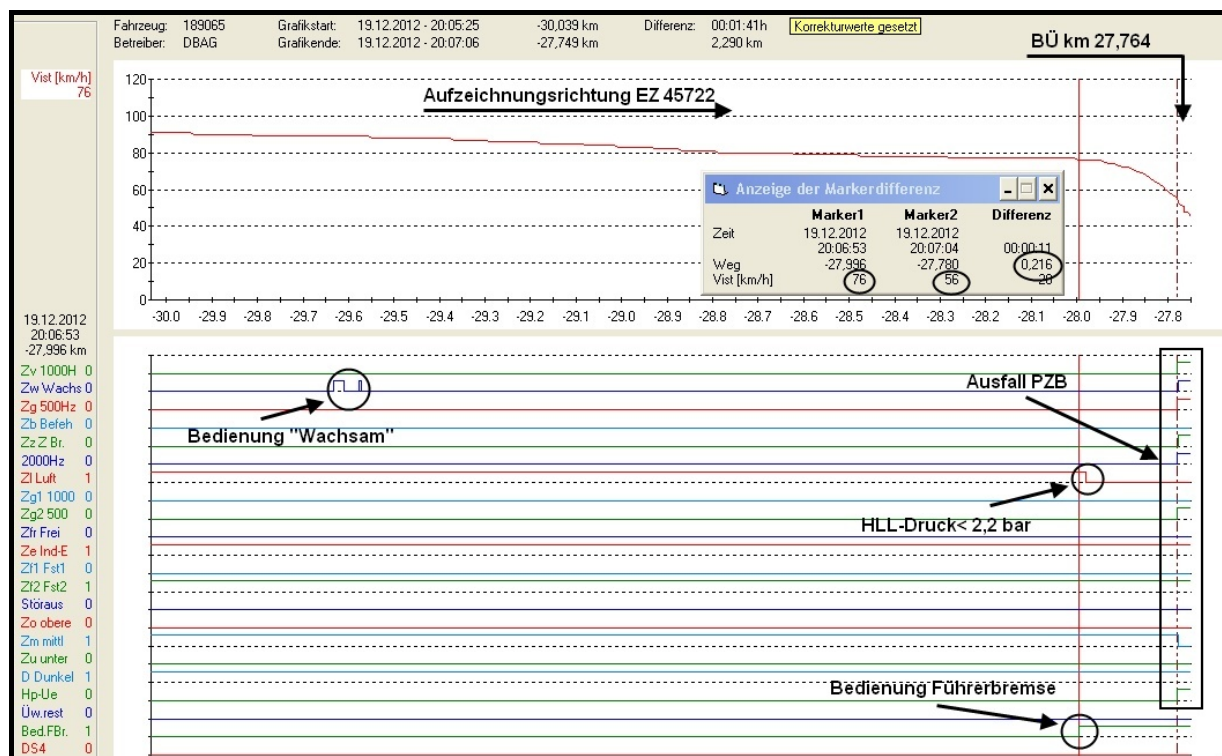
Abb. 10: graf. Darstellung EFR-Daten EZ 45722

Bei einer Geschwindigkeit von 76 km/h wurde um 20:06:53 Uhr die Bedienung der Führerbremse registriert. Nur eine Sekunde später sank der Druck in der Hauptluftleitung unter 2,2 bar (Wechsel der Spur „L“ nach 0). Nach einem Weg von ca. 216 Meter und einer Zeit von 11 Sekunden ab Bedienung der Führerbremse wurden bei einer Geschwindigkeit von ca. 56 km/h mehrere Aufzeichnungen abgebildet, die im normalen Fahrbetrieb nicht plausibel sind. Hieraus lässt sich schlussfolgern, dass diese Aufzeichnungen auch infolge der Kollision und der damit verbundenen Zerstörung der PZB-Fahrzeugeinrichtung entstanden sein dürften. Demzufolge lag die Aufprallgeschwindigkeit des Zuges bei ca. 56 km/h.

Im weiteren Verlauf sank die Geschwindigkeit über einen Weg von ca. 30 Meter bis auf 45 km/h ab. Bei dieser Geschwindigkeit brach die Aufzeichnung des Fahrtverlaufs um 20:07:06 Uhr ab.

Die Aufzeichnungen zur Bedienung der Führerbremse mit anschließendem Druckabfall in der Hauptluftleitung lassen erkennen, dass der Tf unter Berücksichtigung einer durchschnittlichen Reaktionszeit von ca. 2 Sekunden, die Gefahr bei einer Geschwindigkeit von 77 km/h, ca. 13 Sekunden vor dem Zusammenprall und aus einer Entfernung von ca. 250 – 270 Meter zum BÜ erkannt haben dürfte und eine Schnellbremsung eingeleitet hat. Entscheidend für das Erkennen der Gefahr dürften hierbei der bereits entgleiste Gegenzug aber auch die vom Tf des KT 41953 gegebenen Lichtzeichen (siehe 4.1) gewesen sein.

Der Tf des EZ 45722 konnte aufgrund der fahrdynamischen Eigenschaften seines Zuges durch das Absenken der Geschwindigkeit die Folgen des Zusammenpralls zwar mildern, die Kollision konnte er jedoch nicht vermeiden.
